**Drážní inspekce**  
The Rail Safety Inspection Office

## **Zpráva o výsledcích šetření příčin a okolností vzniku mimořádné události**

Vykolejení nákladního vlaku Rn 52336 na lomu jazyka výhybky č. 43  
a následná srážka osobního vlaku Os 4938 se strženou bránou trakčního  
vedení na dráze železniční celostátní v železniční stanici  
Brno-Maloměřice

Derailment of freight train No. Rn 52336 on broken point of switch No. 43  
and consequent collision of regional passenger train No. 4938 with  
infrastructure component in Brno-Maloměřice station

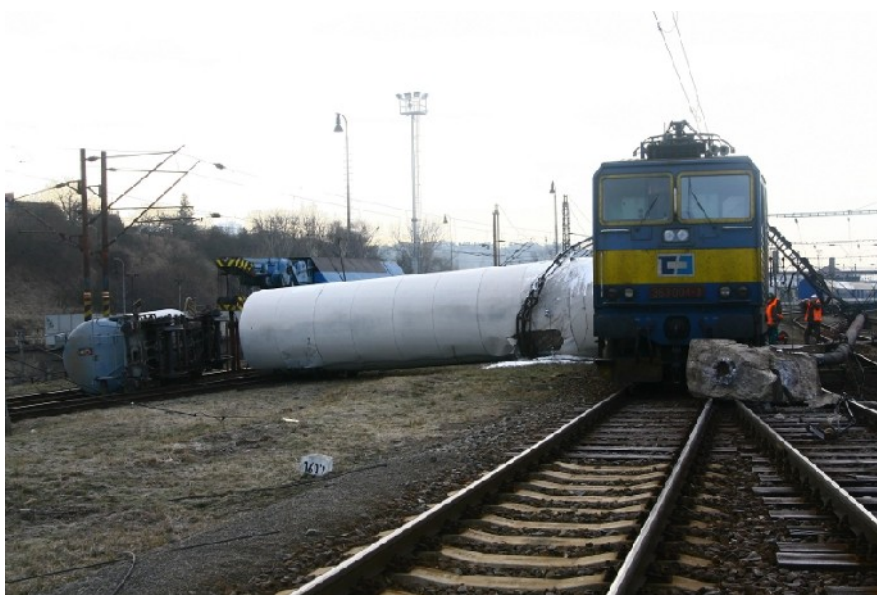
*Accident site*

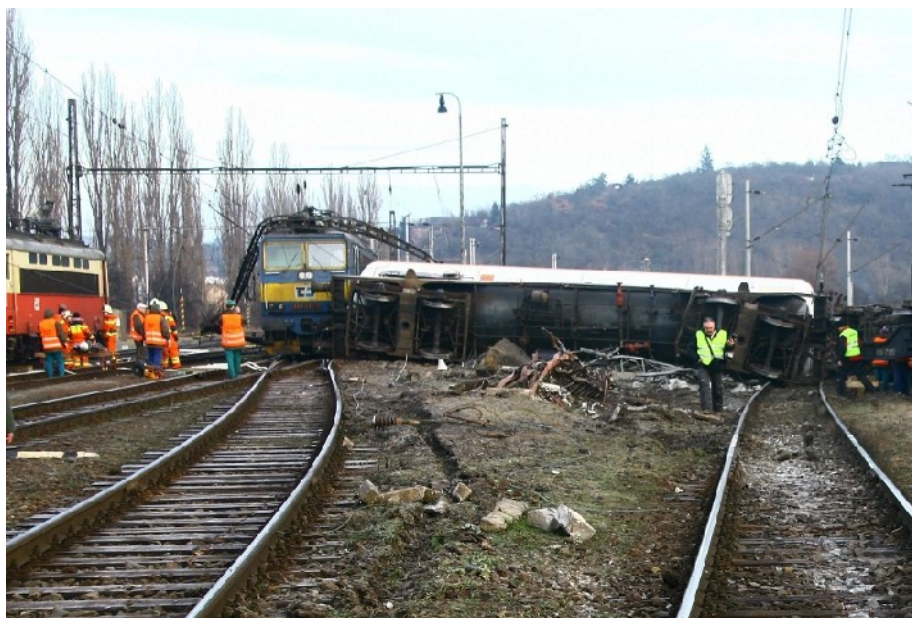
*Pohled na místo MU ve směru od výhybky č. 43*

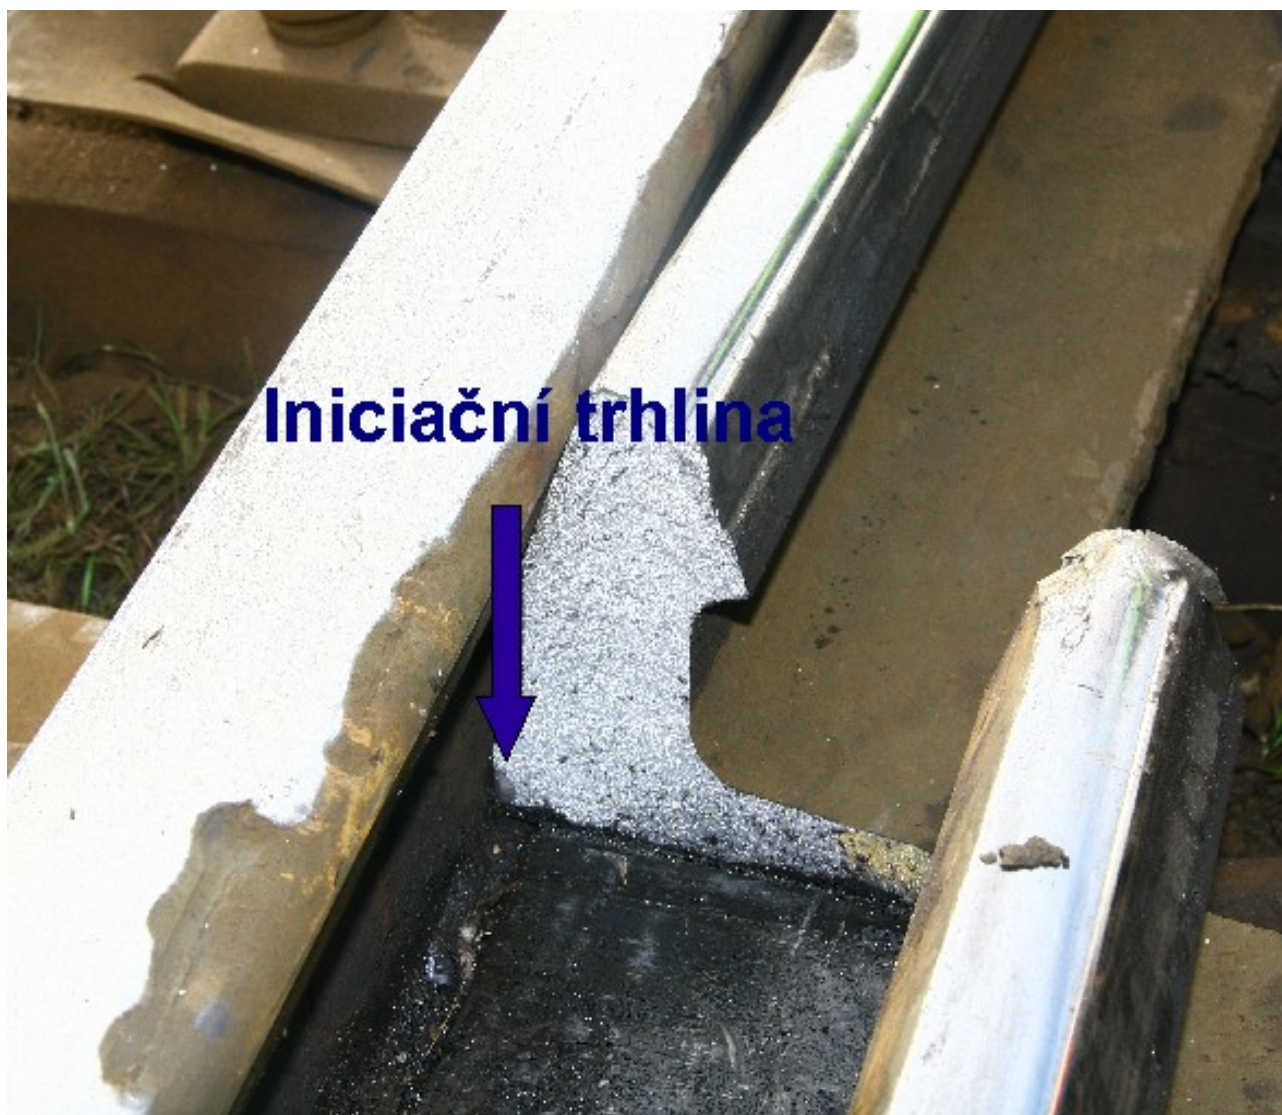
Podle Metalografické zprávy m/12/11, vypracované firmou VÍTKOVICE TESTING CENTER, spol. s r. o., dne 10. 03. 2011, došlo k porušení celistvosti pravého jazyka výhybky č. 43 v místě výskytu iniciačních trhlin únavového charakteru za působení prudkého rázu nebo rychle se zvyšujícího tlaku působícího ve směru z vnitřní strany jazyka ven.

Tyto únavové trhliny měly charakter zatlačených otřepů a vznikly v místě povrchových nedokonalostí v oblasti paty jazyka. Ačkoliv byly staršího původu, nebyly při pravidelných vizuálních kontrolách zjištěny, protože byly vzhledem k místu jejich výskytu běžným způsobem nezjistitelné. Povrchové nedokonalosti se nacházely i na dalších místech vnější boční plochy paty jazyka a vznikly při údržbě jazyka nepřipustně hrubým opracováním těchto ploch za studena. Povrchové nedokonalosti vzniklé tímto hrubým opracováním byly příčinou vzniku iniciačních trhlin.

*Foto 1: Lom jazyka a iniciační trhlina*

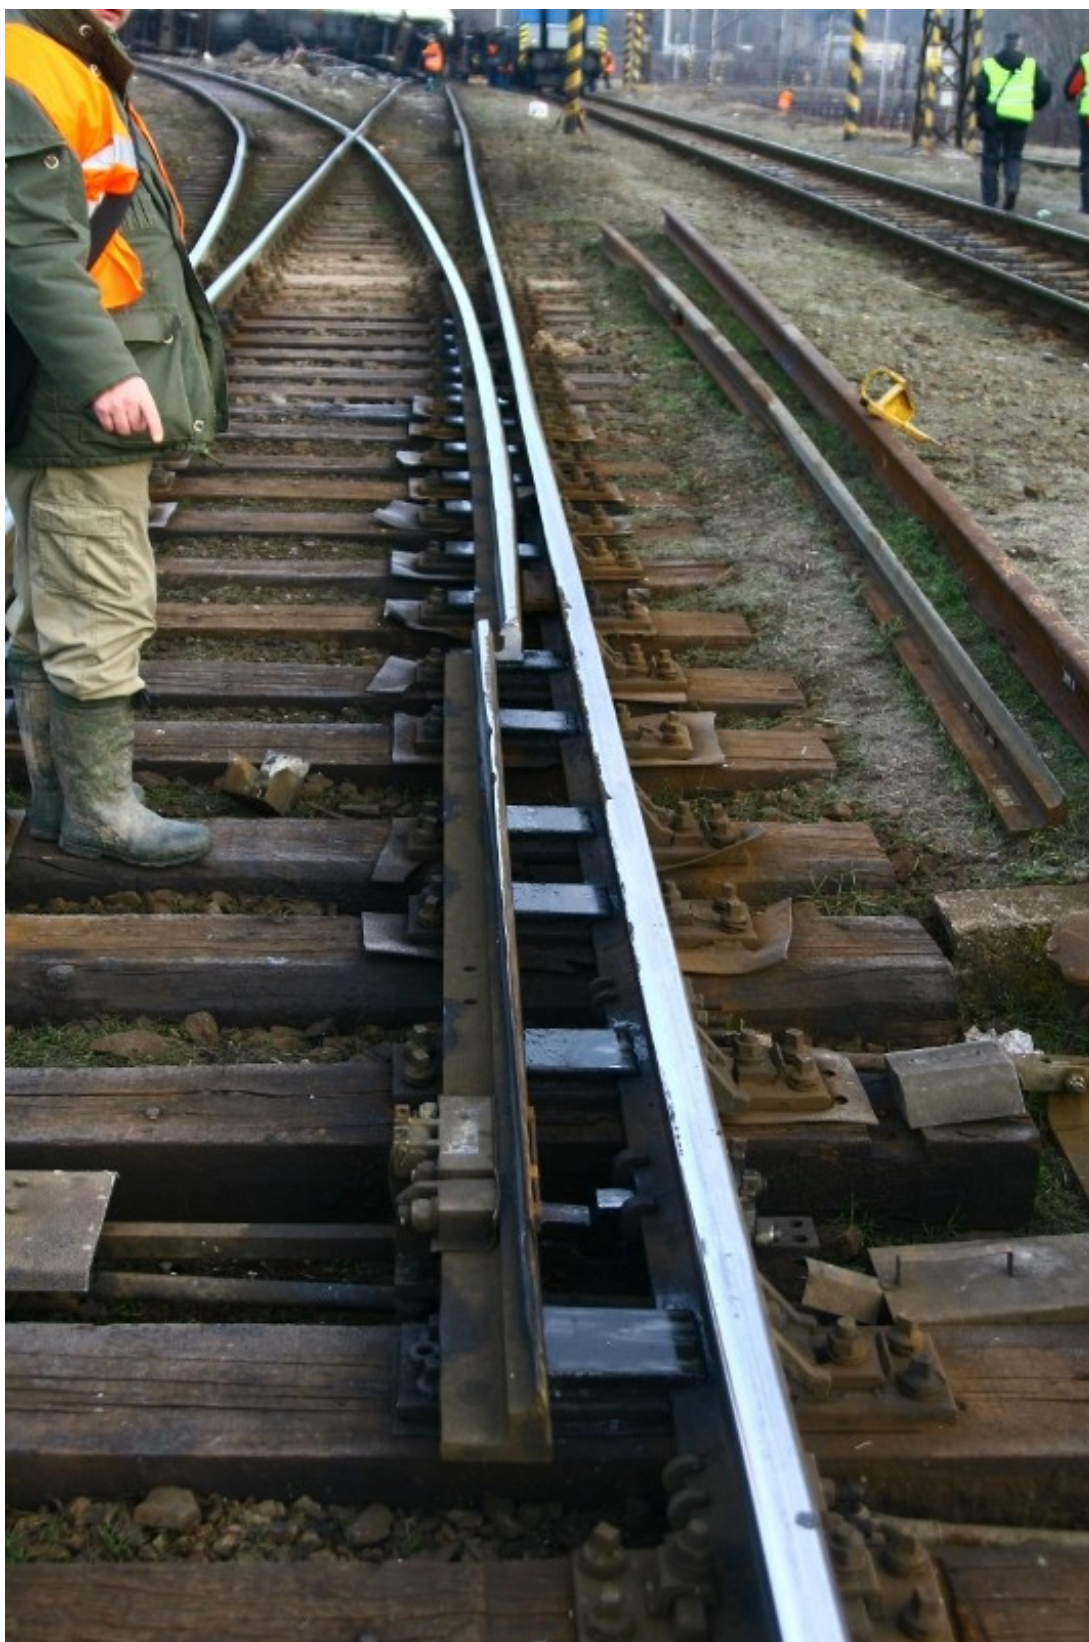
*Foto 2: Lom jazyka; vedle výhybky leží nový jazyk a opornice připravené k výměně*

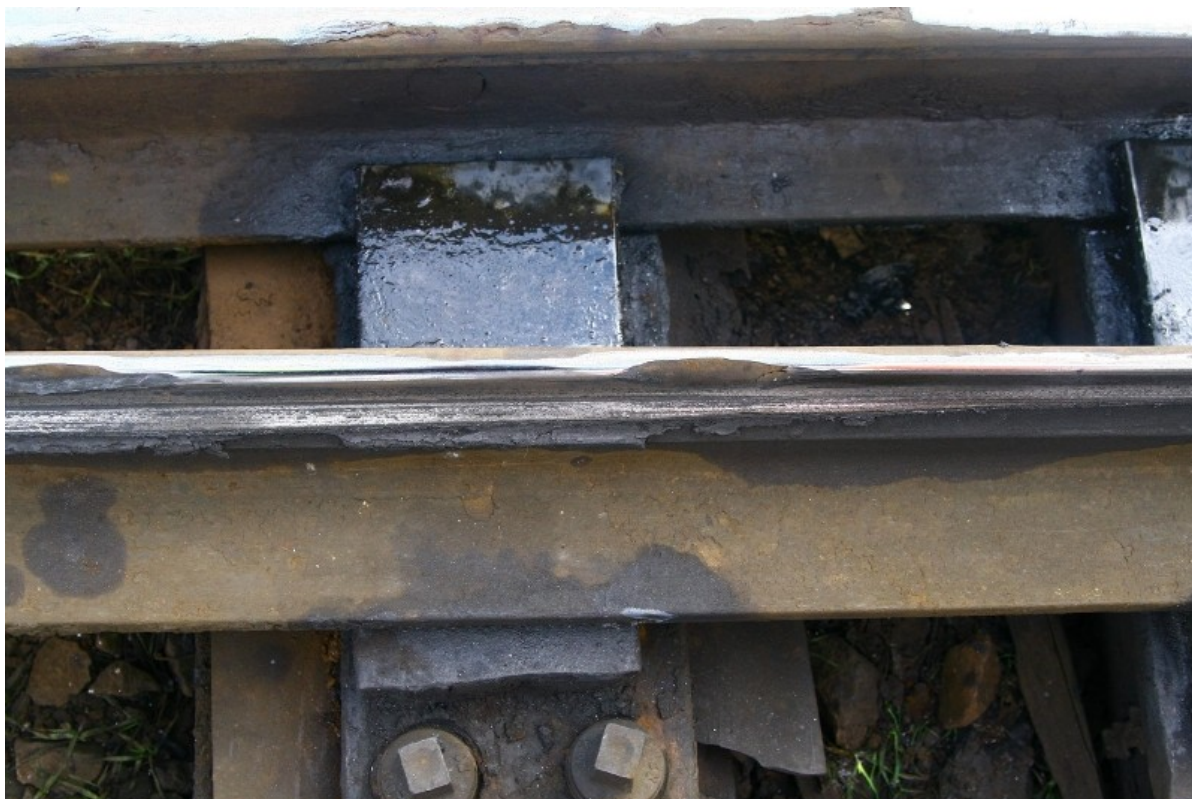
Kromě zmíněných povrchových nedokonalostí a únavových trhlin měl jazyk řadu dalších nedostatků:

Všechny výše uvedené skutečnosti (špatná údržba, menší kvalita materiálu, značné opotřebení) ve spojení se stářím a dlouhodobým namáháním jazyka vytvořily předpoklady pro vznik únavové trhliny a tím stav, kdy další provozování jazyka již nezaručovalo bezpečnost drážní dopravy. Počínající trhlina nebyla při pravidelných prohlídkách provozovatelem dráhy zjištěna, protože ji vzhledem k umístění a orientaci nelze zjistit používanými postupy provozovatele dráhy. Neprovedení nařízené výměny součástí výhybky, tedy i jazyka, vytvořilo časový prostor k rozvoji iniciační únavové trhliny, která vytvořila vrub, a vyústěním tohoto stavu bylo dolomení zbylé části jazyka – lom jazyka.

*Foto 3: Technický stav jazyka a opornice*

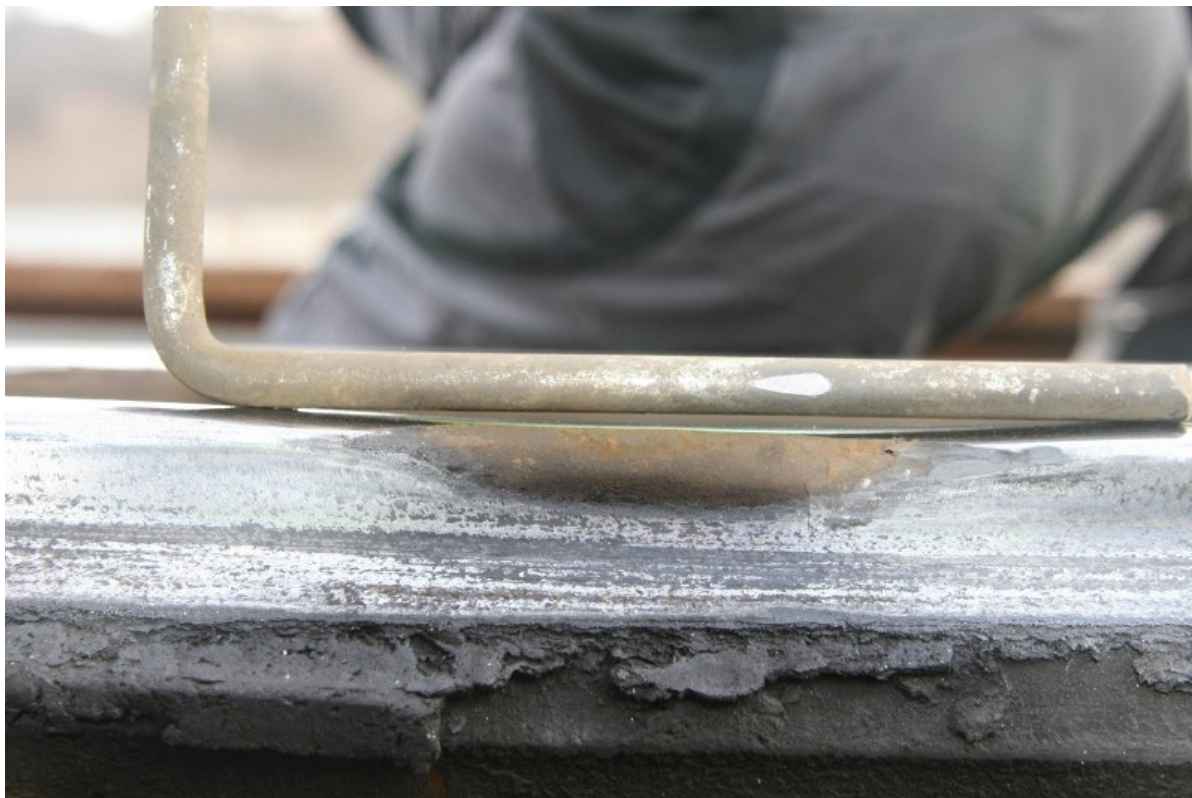
*Foto 4: Technický stav jazyka*
