**Drážní inspekce**  
The Rail Safety Inspection Office

## **Zpráva o výsledcích šetření příčin a okolností vzniku mimořádné události.**

### **Investigation Report of Railway Accident**

Collision of regional passenger train No. 5408 with an obstacle - fallen tree between Hodkovice nad Mohelkou and Rychnov u Jablonce nad Nisou stations with subsequent derailment

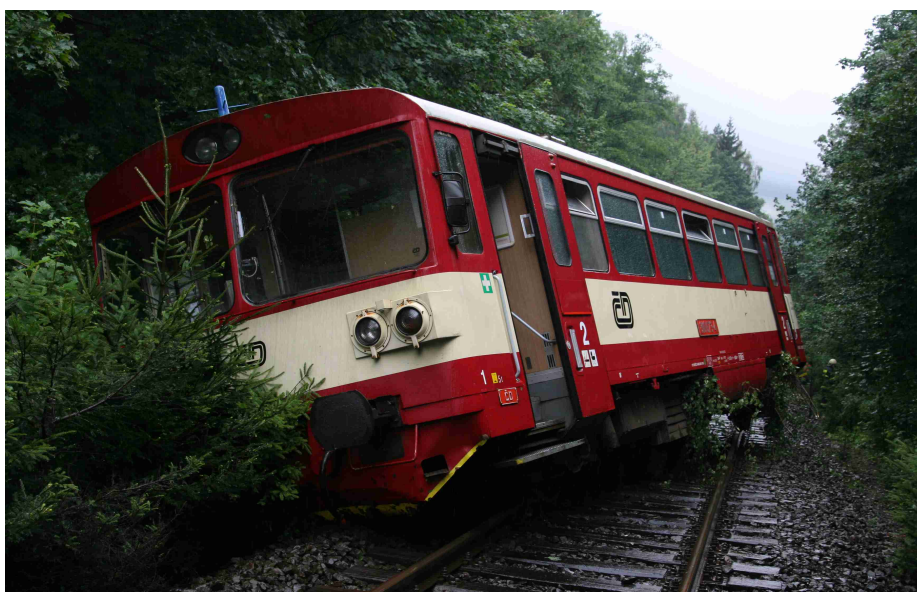
Ke vzniku MU došlo dne 21. 07. 2011 v 11:46 h na dráze železniční, kategorie celostátní, jednokolejné trati č. 508, Liberec – Jaroměř, v km 140,722, kdy vlak Os 5408 mezi žst. Hodkovice nad Mohelkou a žst. Rychnov u Jablonce nad Nisou během jízdy najel do koruny stromu ležícího v průjezdném průřezu traťové koleje a následně vykolejilo HDV.

Obr. č. 1: Pohled na místo MU

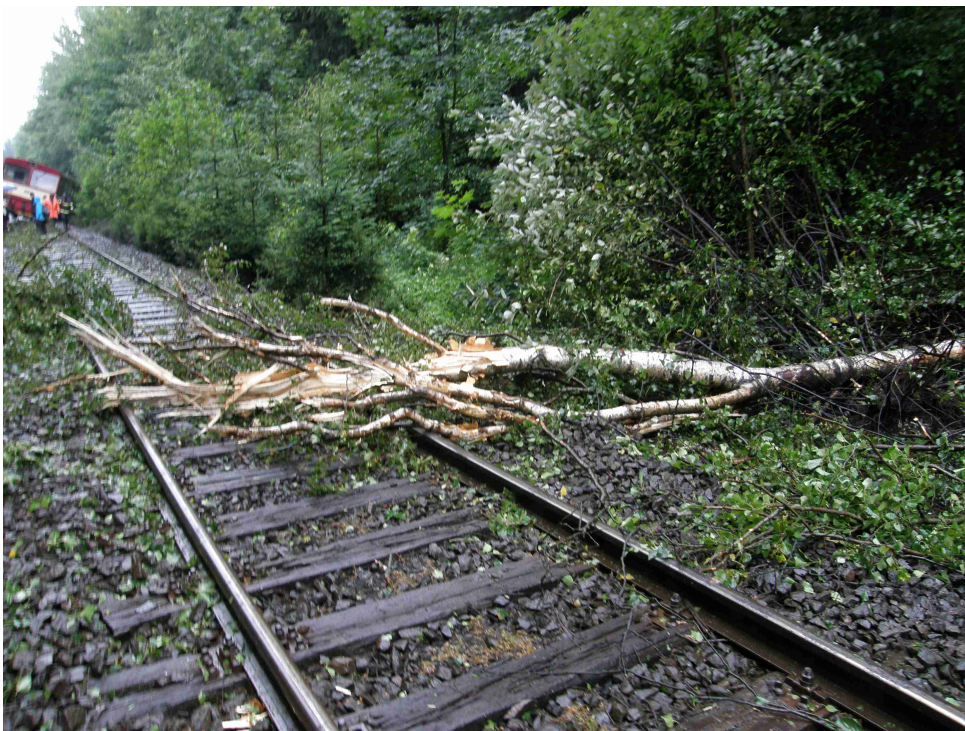
Vlak Os 5408 byl sestaven z HDV 810.673-4, které vykolejilo oběma nápravami vpravo ve směru jízdy. Místo MU se nacházelo ve směru jízdy vlaku za pravostranným obloukem. V km 140,722 byly na pravém kolejnicovém pásu patrné stopy po prvním kontaktu HDV se spadlým stromem. V km 140,729 došlo k vykolejení HDV (bod „0“) oběma nápravami vpravo ve směru jízdy vlaku. V tomto místě byly patrné stopy okolů kol na pražcích a na upevňovacích kolejnic. V km 140,731 ležela v koleji při levém kolejnicovém pásu větev břízy. V km 140,742 došlo ke sjetí pravých kol obou náprav z pražců do kolejového lože za hlavami pražců. Od km 140,751 byla poškozena většina upevňovadel a vrtulí svěrek pražců. Ty byly převážně vytrženy ze žebíř podkladnic včetně šroubů RS1. Vykolejené HDV zastavilo čelem v km 140,786 nakloněné vpravo ve směru jízdy a směřující šikmo do zářezu. Zadní náprava HDV byla vyosená o 0,1 m a přední náprava o 1,5 m od osy koleje s pravým kolem v zářezu. Spadlým stromem byla bříza o průměru kmene u kořene cca 45 cm. Kmen stromu nevykazoval známek hniloby. V traťové koleji ležely větve o průměru cca 20 cm. Strom byl vyvrácen i s kořeny z pravé strany svahu železničního zářezu ve vzdálenosti cca 22 metrů od osy koleje, působením váhy tří stromů, které se vyvrátily cca 10 metrů nad břízou.

*Foto 1.: Místo vzniku MU v km 140,722*

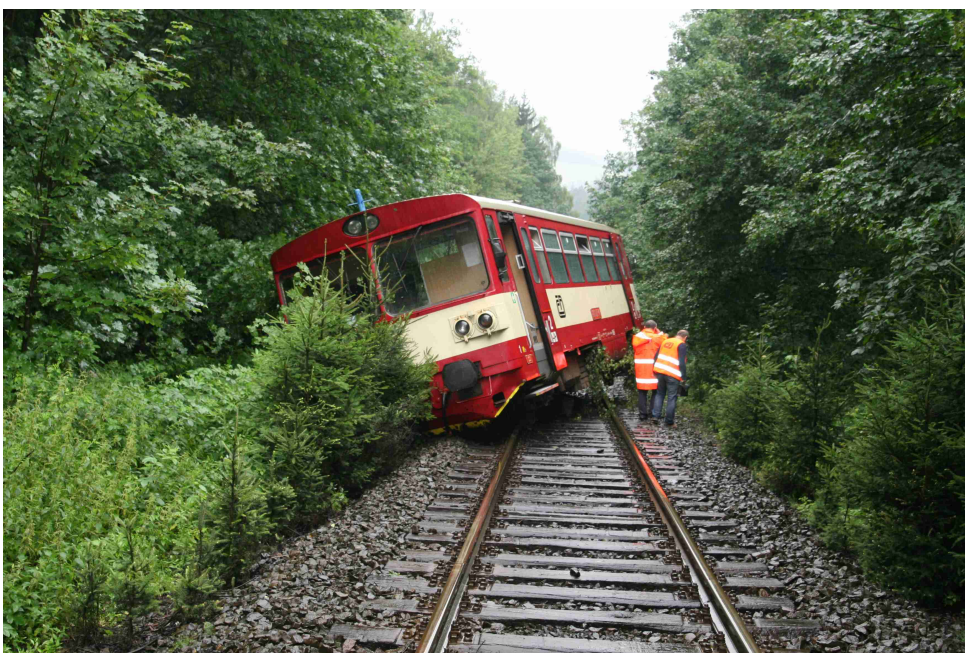
Foto 2: Pohled na čelo vlaku Os 5408 v km 140,786

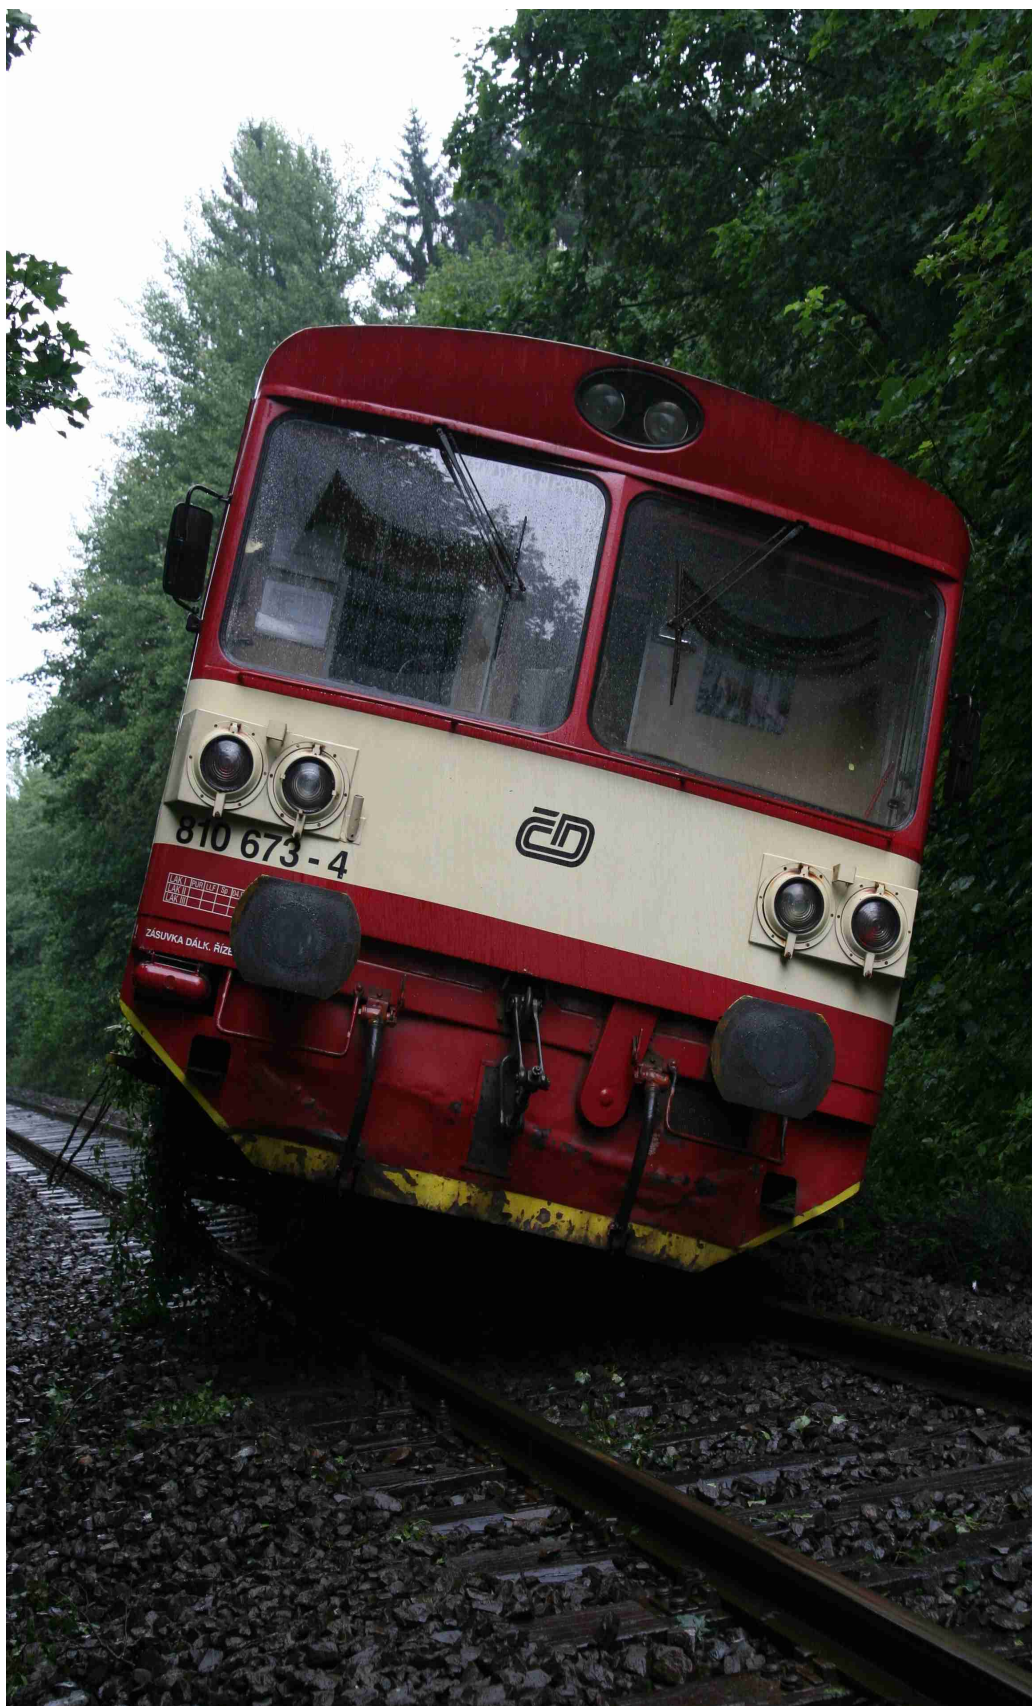
Foto 3: Pohled na konec vlaku Os 5408

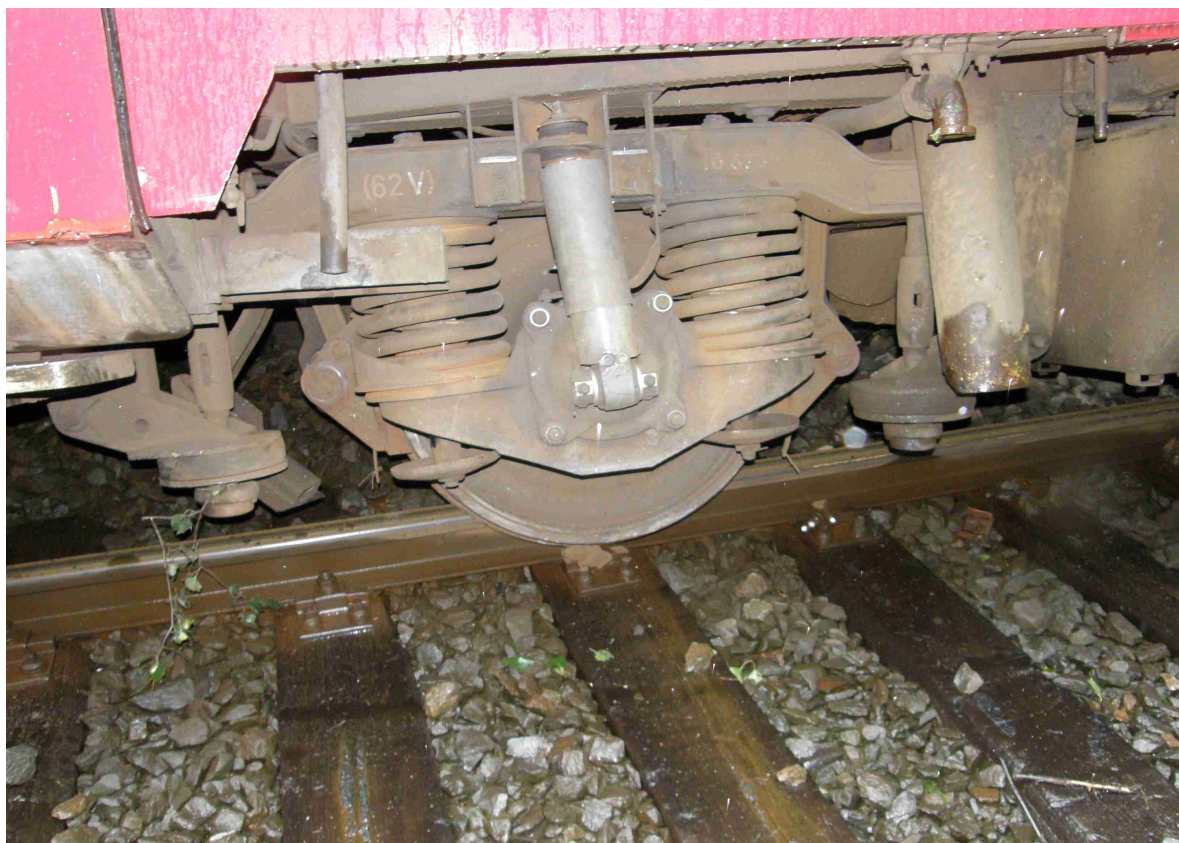
Vizuálním ohledáním HDV byla zjištěna deformace obou krytů čel a smetadel, utržené pravé písečnickové koleno, roztržení vlnovce výfukového potrubí a deformace okruhu chlazení spalovacího motoru, pod kterým se nacházely nádoby na zachytávání unikající provozní kapaliny.

Foto 4: Pohled na první vykolejenou nápravu HDV 810.673-4

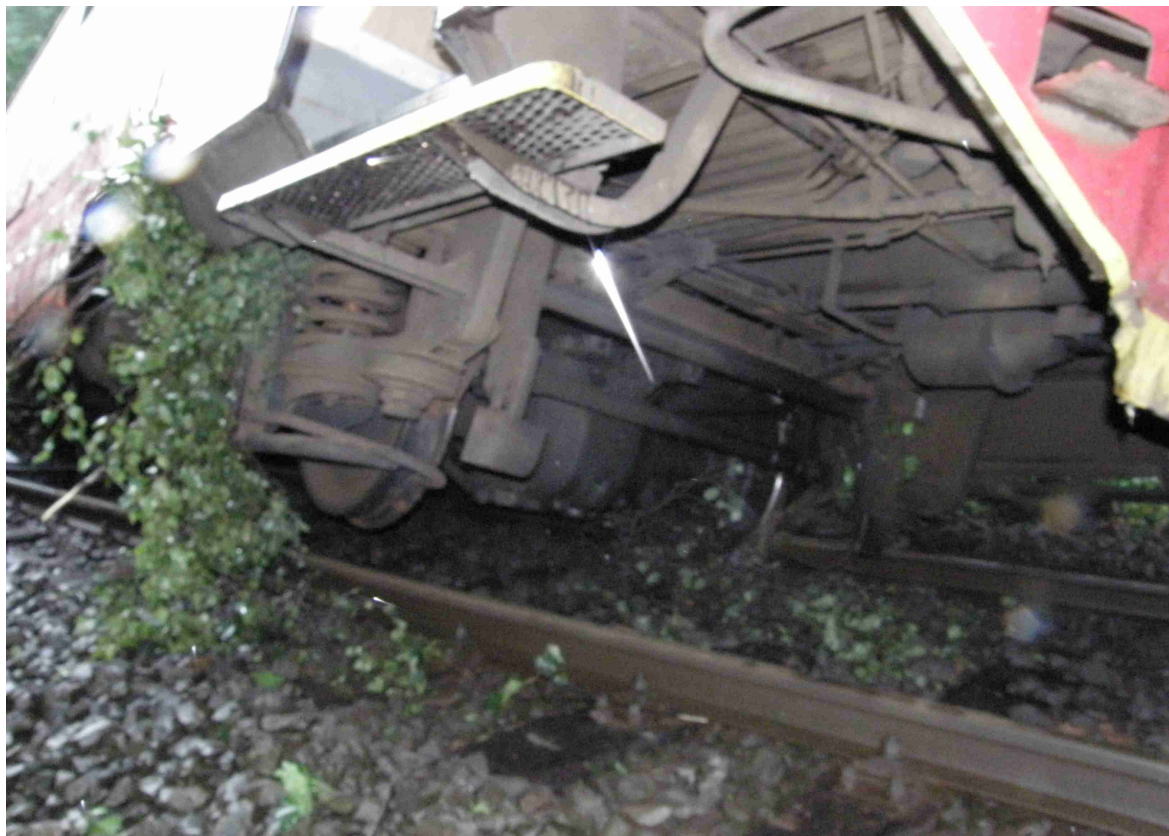
Foto 5: Pohled na druhou vykolejenou nápravu HDV 810.673-4

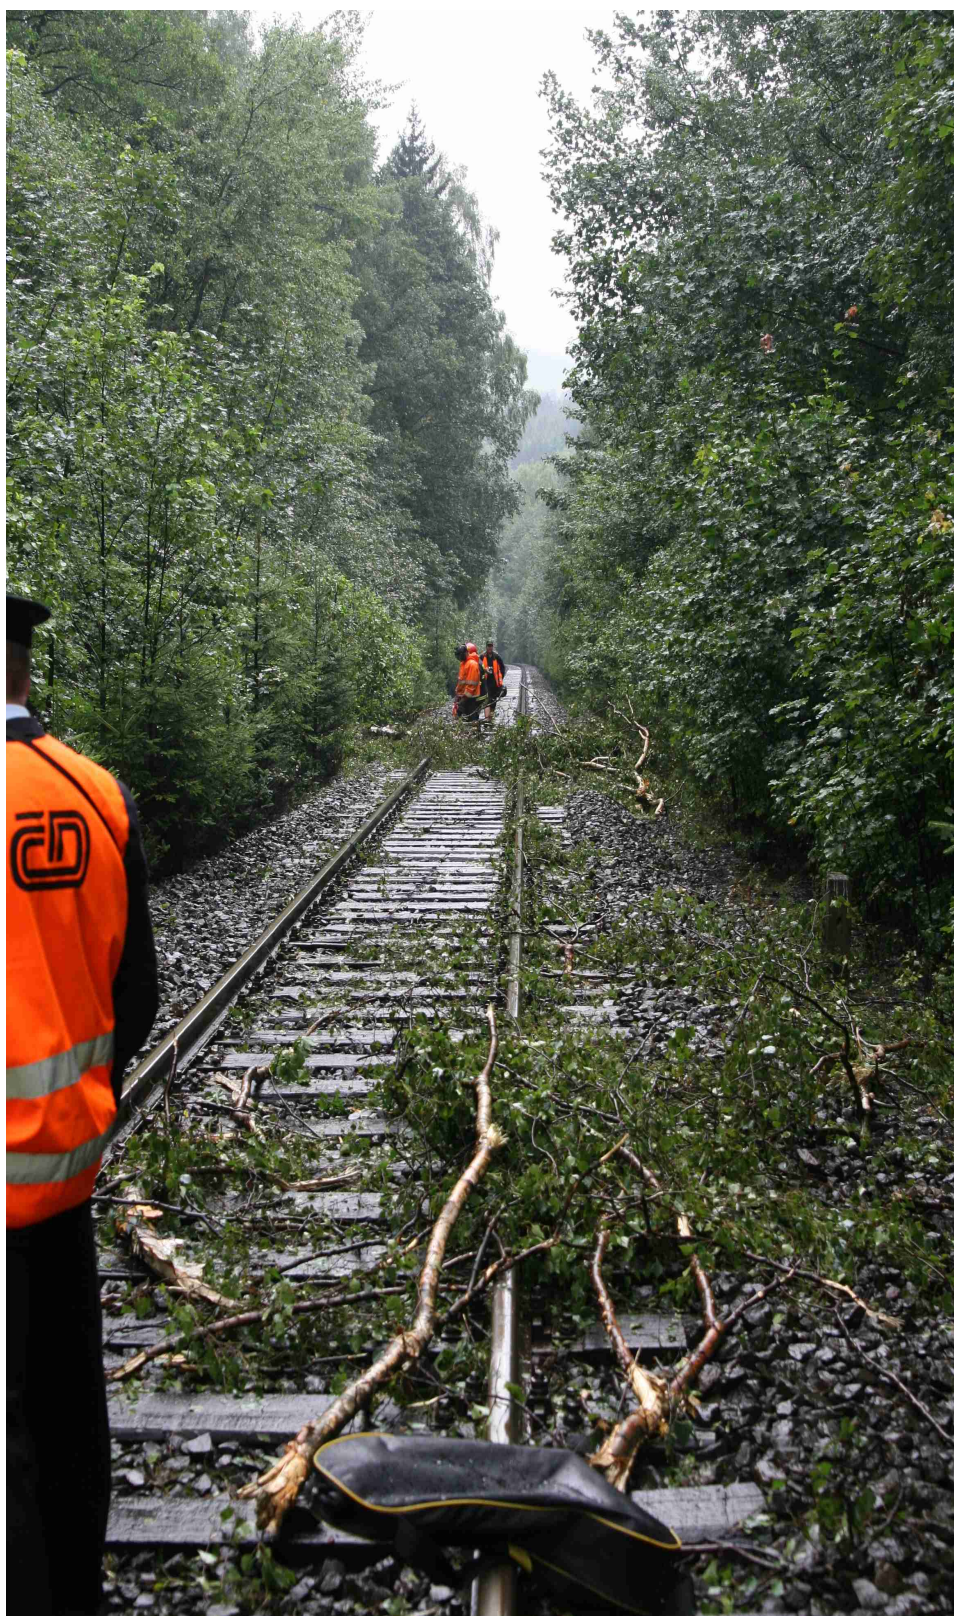
Foto 6: Rozhledové poměry k místu vzniku MU

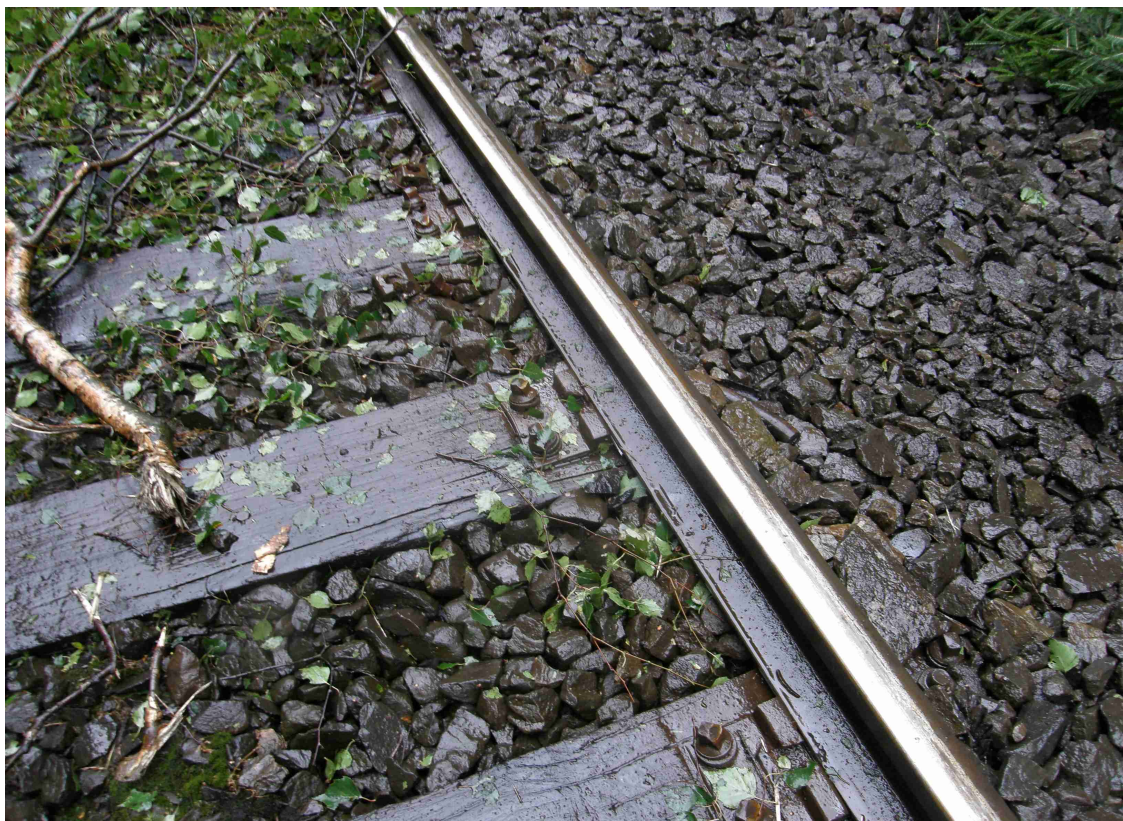
Foto 7: Poškození železničního svršku za bodem „0“

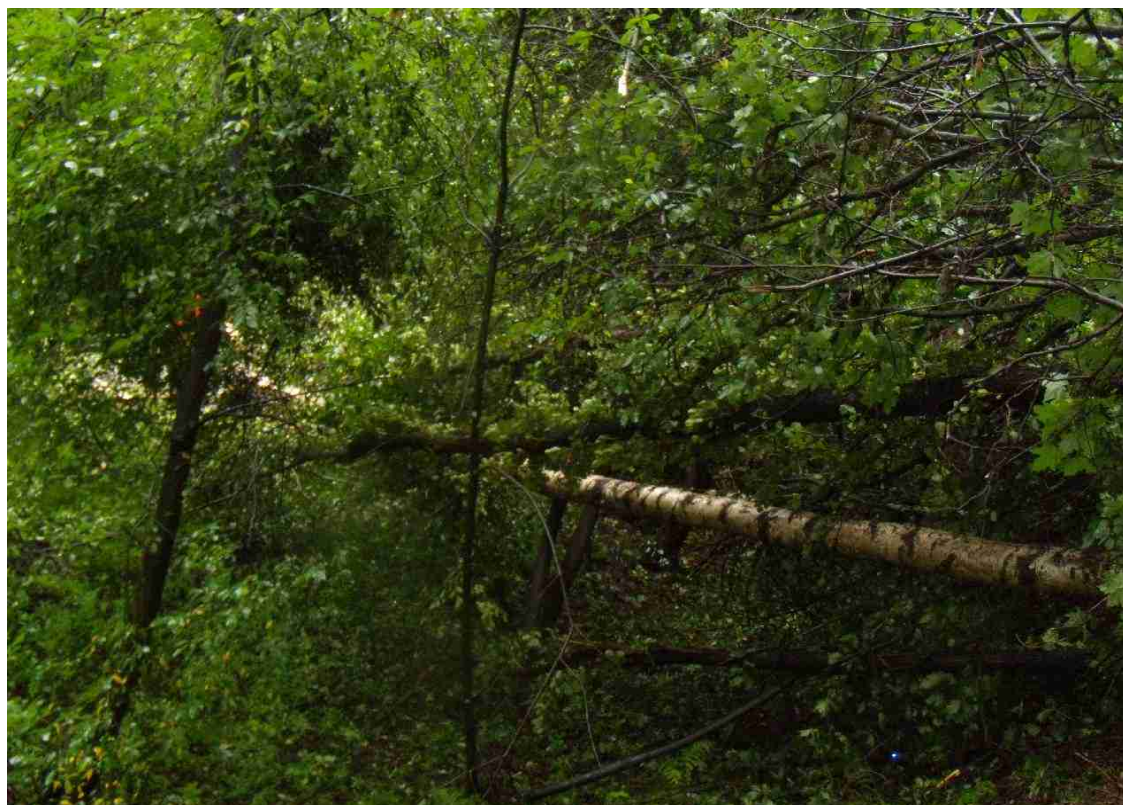
Foto 8: Pohled od vývratu směrem k traťové koleji

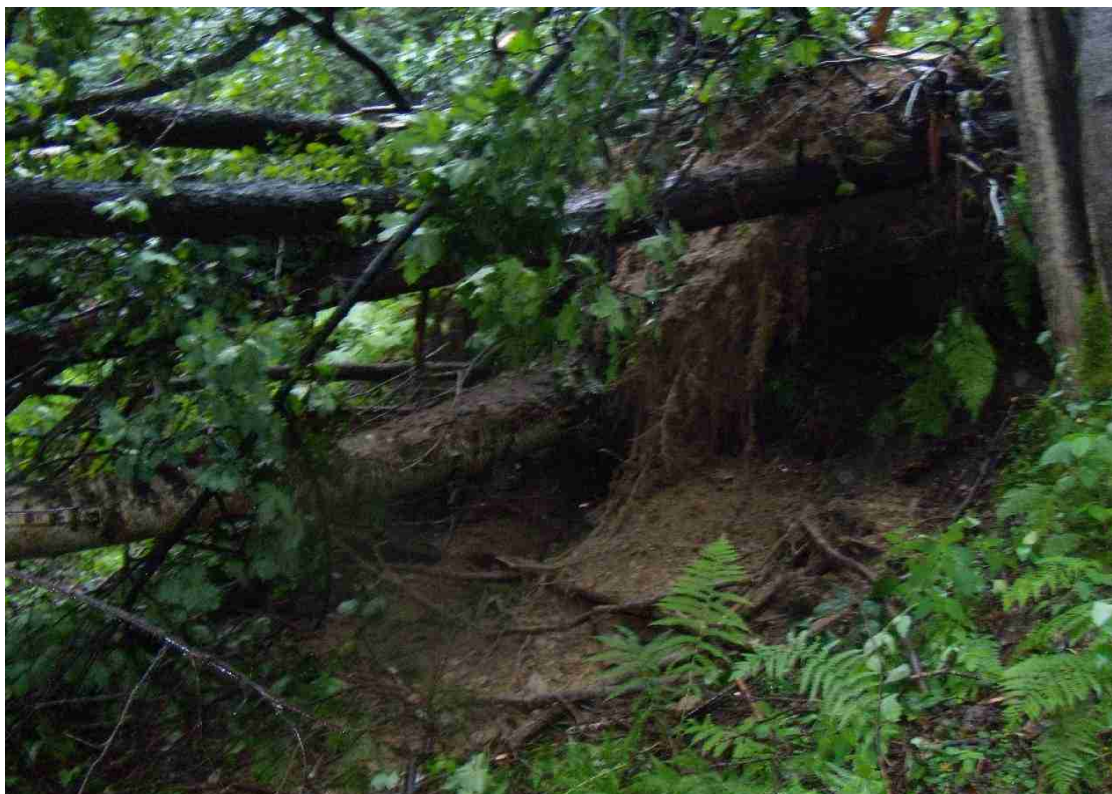
Spadlým stromem byla bříza o průměru kmene u kořene cca 45 cm, která se nacházela na katastrálním území Pelíkovice, na pozemku č. 1534/1, kde držitelem práva hospodařit s pozemkem byl provozovatel dráhy SŽDC. Bezprostředně před vznikem MU byl vyvrácen i s kořeny dalšími třemi stromy, které se vyvrátily z pozemku č. 415/1 cca 10 metrů nad ním a svou vahou způsobily jeho pád. Držitelem práva hospodařit s pozemkem č. 415/1 byly Lesy České republiky, s. p. Strom stál před vznikem MU na pravé straně svahu železničního zářezu (ve směru jízdy vlaku) ve vzdálenosti cca 22 metrů od osy koleje. Spadlé stromy po vizuálním prozkoumání nevykazovaly známky hniloby nebo jiného organického poškození. V traťové koleji ležely větve spadlé břízy o průměru cca 20 cm.

Foto 9: Vývrat břízy

- provozovateli dráhy Správě železniční dopravní cesty, státní organizaci:
  1. Vlastním opatřením postupně zajistit odstranění zdrojů ohrožení dráhy tvořených stromy, jejichž dopadová vzdálenost zasahuje do průjezdného průřezu provozovaných kolejí, rostoucích na pozemcích v ochranném pásmu dráhy, u nichž je držitelem práva hospodaření, přednostně pak v lokalitách, v nichž nejčastěji dochází k pádům stromů na provozovanou dráhu.
  2. Důsledně jednat o odstranění těchto zdrojů ohrožení dráhy s ostatními vlastníky (s právem hospodaření) pozemků v ochranném pásmu dráhy, včetně předávání podnětů ve sporných případech Drážnímu úřadu.

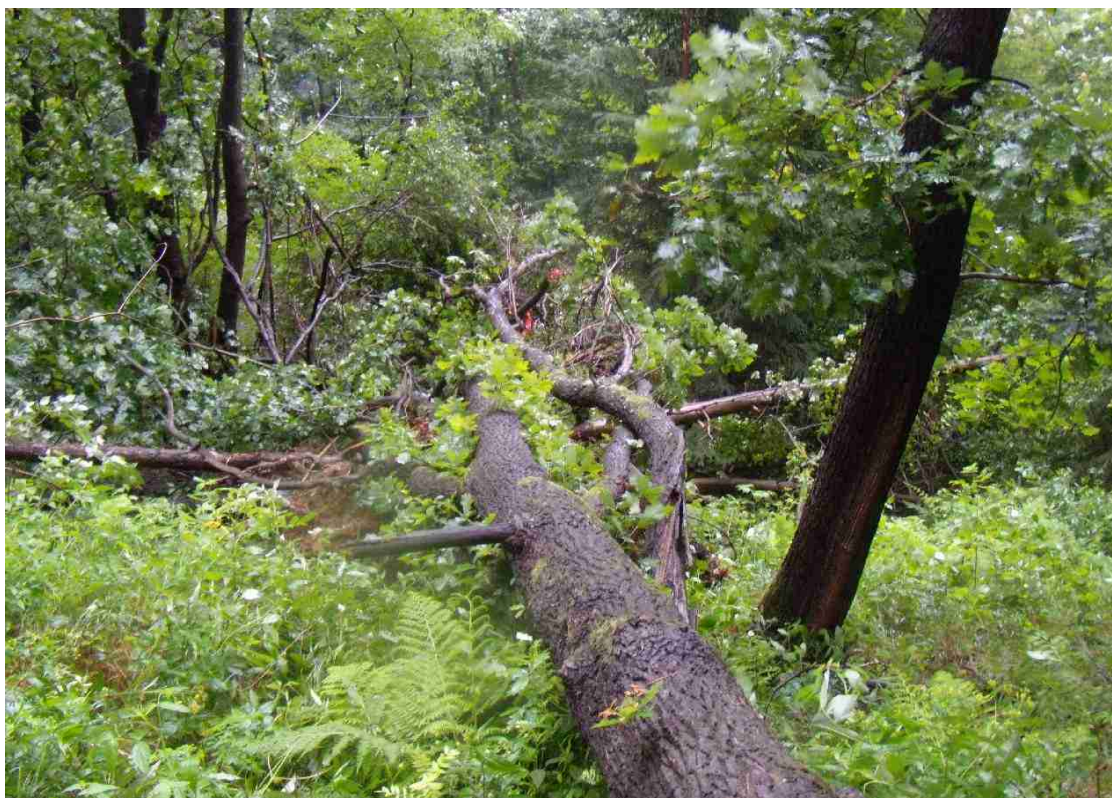
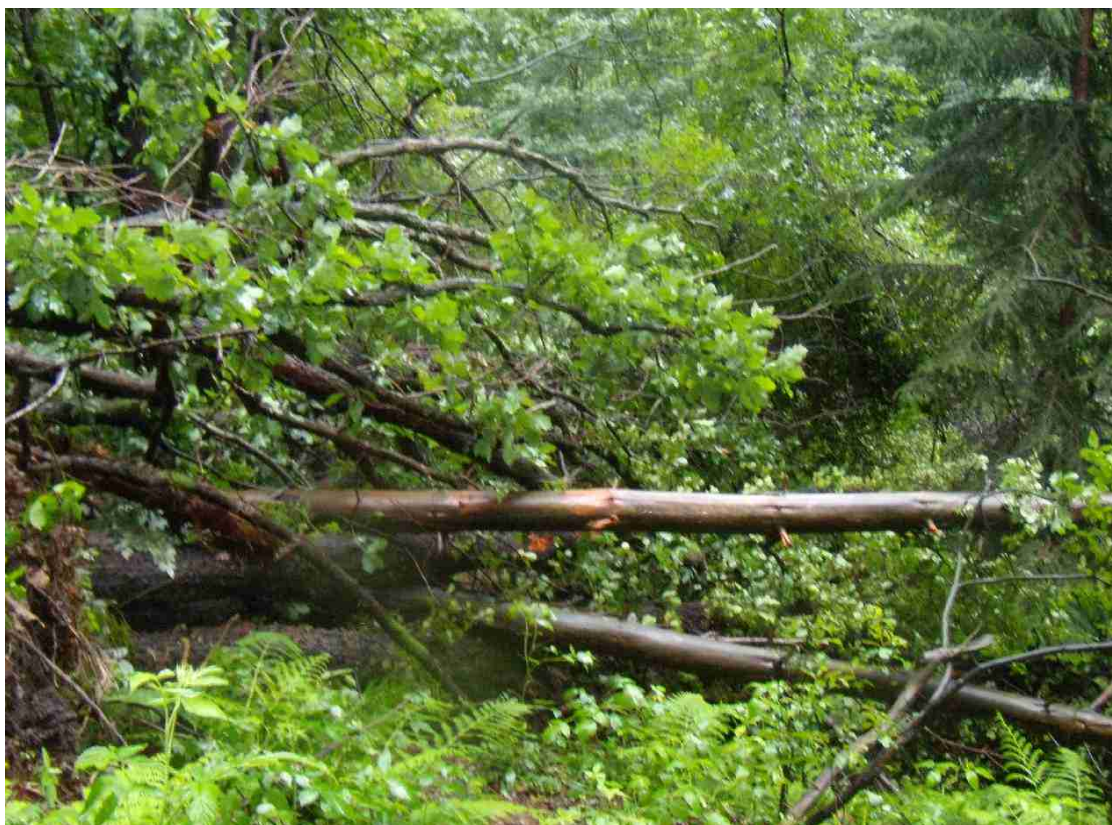
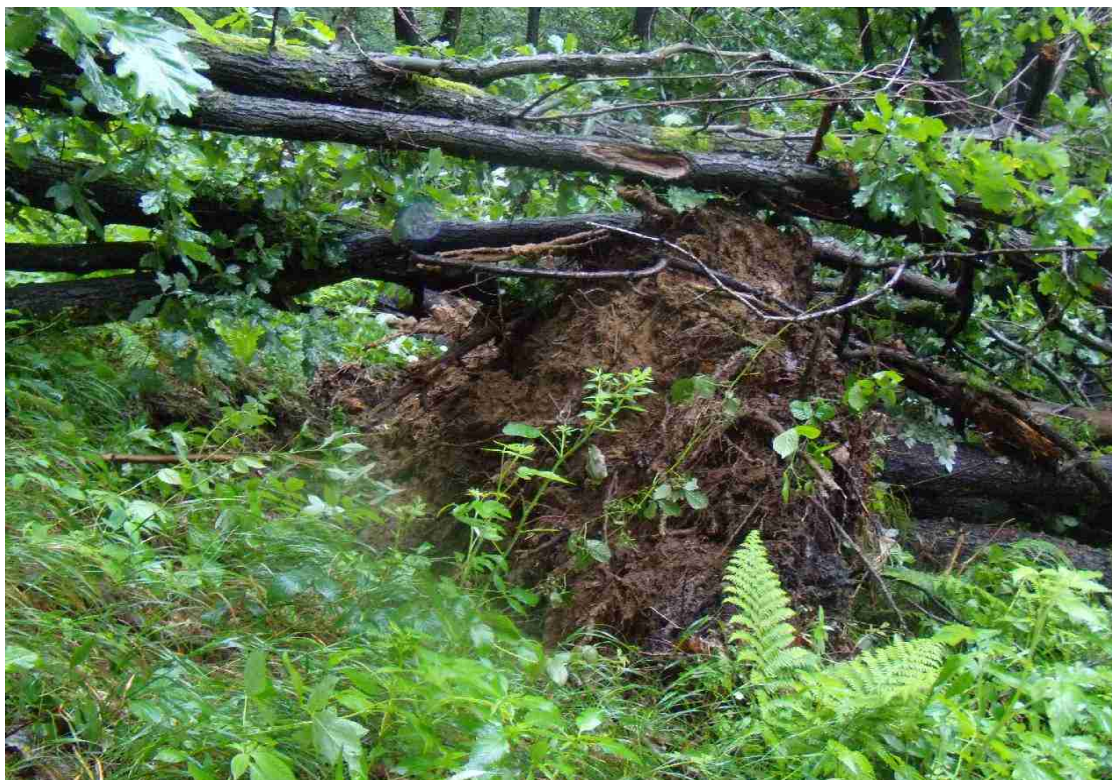
Foto 10: Vyvrácené stromy, které zapříčinily pád břízy

Foto 11: Vyvrácené stromy, které zapříčinily pád břízy

Foto 12: Vyvrácené stromy, které zapříčinily pád břízy
