**Drážní inspekce**  
The Rail Safety Inspection Office

## **Zpráva o výsledcích šetření příčin a okolností vzniku mimořádné události**

### **Investigation Report of Railway Accident**

Level crossing accident of long distance passenger train No. 806 and a lorry in  
km 147,076 between Napajedla and Huštěnovice stations with consequent  
derailment

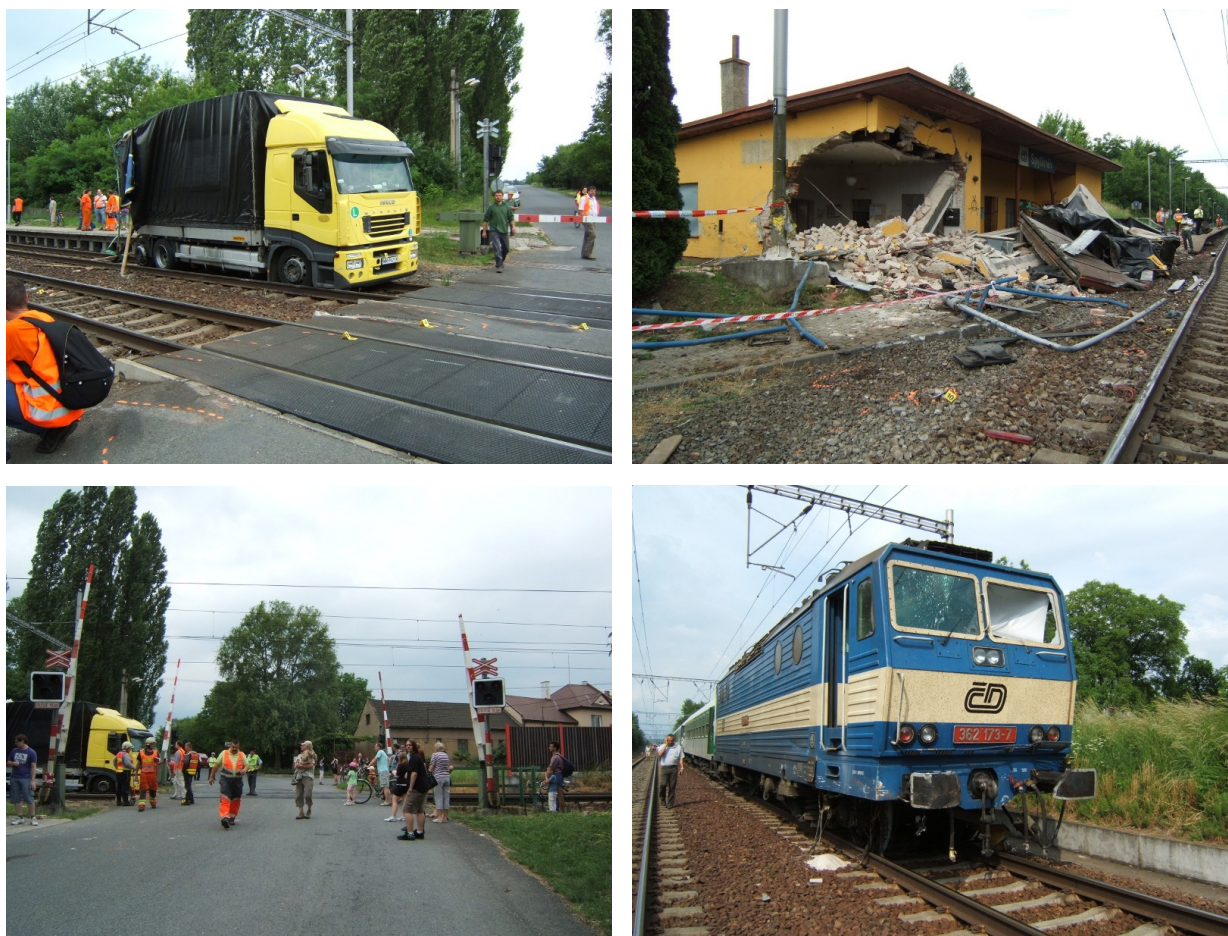
Obrázek č. 1: Pohledy na místo MU.

K mimořádné události došlo dne 8. 6. 2011 v 11:53 hod. na dráze železniční, celostátní, dvoukolejné trati Přerov – Nedakonice, mezi žst. Napajedla a Huštěnovice, v prostoru železničního přejezdu (dále také přejezd) P 8164 v km 147,076.

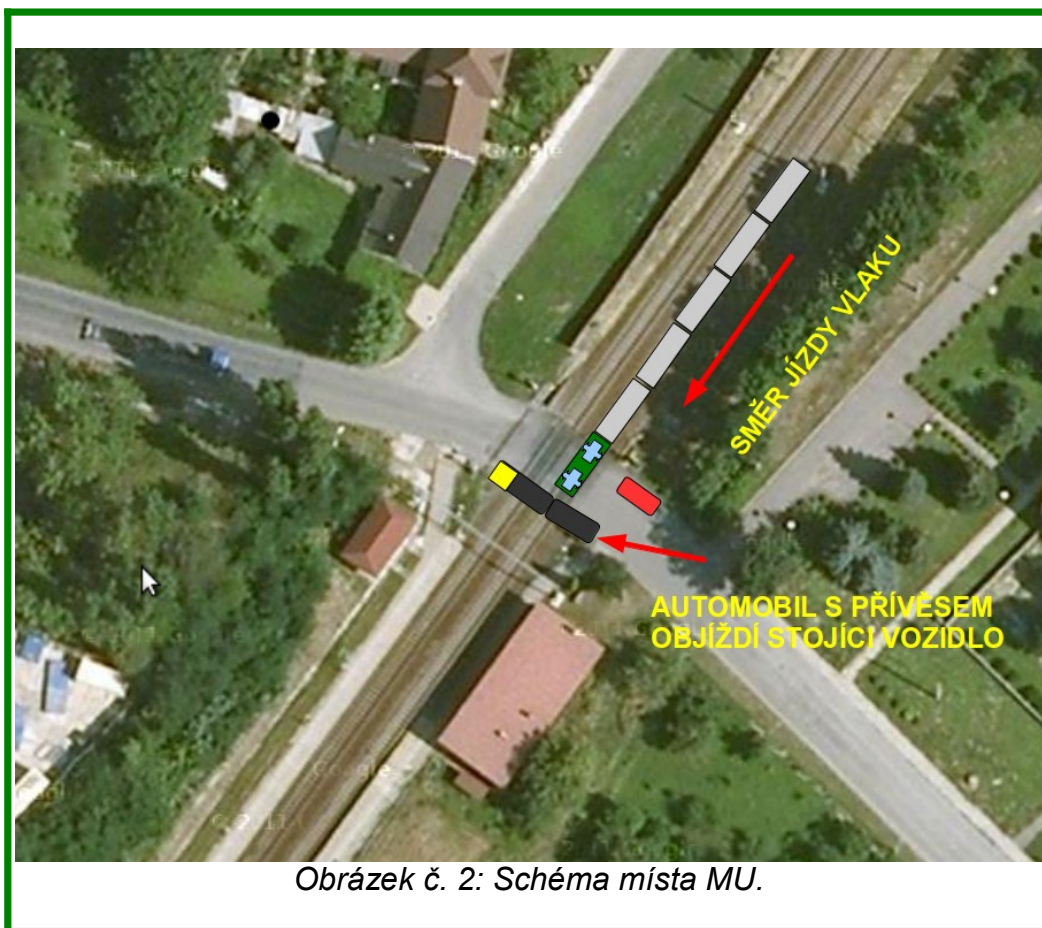
Obrázek č. 2: Schéma místa MU.

Dne 8. 6. 2011 v 11:53 hod. nerespektoval řidič nákladního automobilu, cizí státní příslušník, světelnou a zvukovou výstrahu dávanou PZZ na přejezdu P 8164, nacházejícím se v km 147,076 mezi žst. Napajedla a žst. Huštěnovice, objel vozidlo stojící před přejezdem, vjel na železniční přejezd a byl na něm po sklopení závor uzavřen. Tuto

situaci nevyřešil pokračováním v jízdě a opuštěním přejezdu i za cenu poškození závorových břevien, ale zůstal s vozidlem v prostoru přejezdu stát. Troubením se domáhal otevření závor v domnění, že se závory ovládají ručně. Když se závory nezvedaly, řidič z auta vystoupil a máváním rukou chtěl dát vlaku znamení o stojícím automobilu na železničním přejezdu.

Strojvedoucí vlaku R 806, jedoucího rychlostí  $138 \text{ km} \cdot \text{h}^{-1}$ , spatřil na železničním přejezdu stojící nákladní automobil s přívěsem a začal brzdit. Pro malou vzdálenost se mu však nepodařilo střetnutí zabránit. Automobil byl po nárazu do zadní části otočen o  $90^\circ$  a zůstal stát v sousední traťové koleji, čelem proti jízdě vlaku. Přívěs byl odhozen vlevo ve směru jízdy vlaku a jeho zbytky poničily podpěru trakčního vedení č. 47, budovu železniční zastávky Spytihněv, zábradlí a přístupovou cestu na nástupiště zastávky. HDV vlaku po střetnutí vykolejilo první nápravou prvního podvozku, první TDV vykolejilo oběma nápravami prvního podvozku. Vlak zastavil 547 metrů za místem vzniku MU. Strojvedoucí pomocí mobilního telefonu nahlásil síťovému dispečerovi v Praze střetnutí na železničním přejezdu a vykolejení. IZS byl aktivován bezprostředně z místa MU jinou osobou, která se nacházela v místě MU. Další komunikace o aktivaci IZS proběhla mezi provozním dispečerem Ostrava, PČR a dispečerem CDP Přerov.

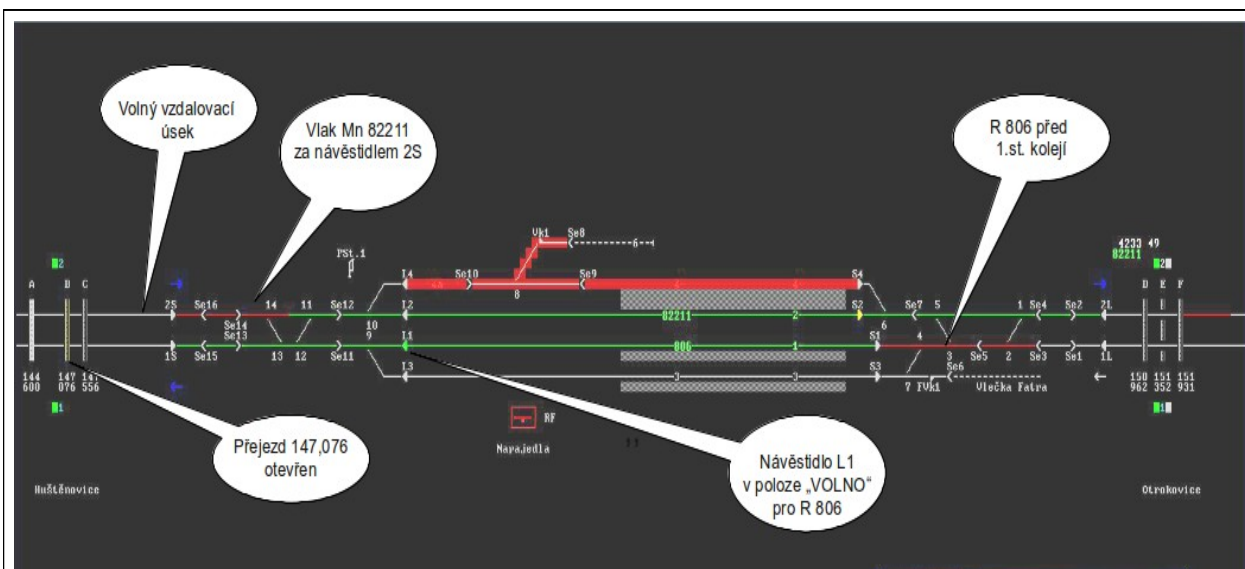
Obrázek A1

Řidič nákladního vozidla v úředním záznamu PČR mimo jiné uvedl, že se závory otevřely, ale světelná a zvuková signalizace byla stále zapnutá.

Rozborem archívu PZZ bylo zjištěno že výstraha byla ukončena po zdvižení závor. Na dobu 3 sekund bylo PZZ ve stavu, kdy se k němu neblížil a ani se od něho nevzdaloval žádný vlak (obrázek A1). Na uvedenou dobu se rozsvítilo bílé světlo pozitivní signalizace.

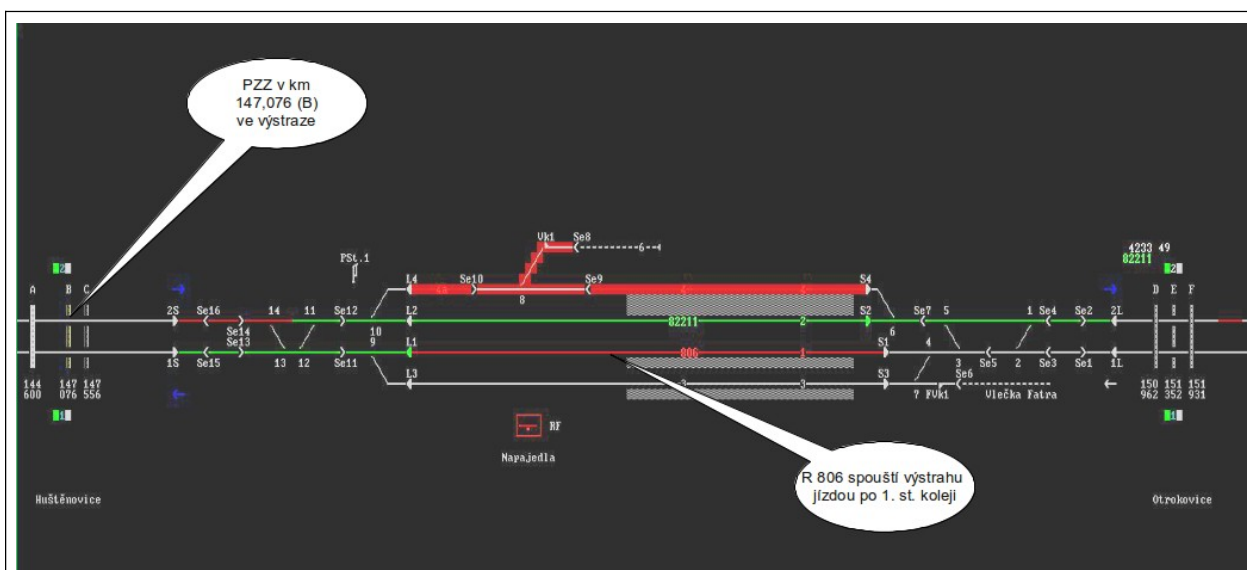
Obrázek A2

Řidič nákladního vozidla v úředním záznamu PČR mimo jiné uvedl, že na místě zůstalo jen jedno vozidlo, které popojelo blíž k přejezdu a zastavilo před otevřenou závorou. Protože se domníval, že toto vozidlo má nějakou poruchu, tak toto vozidlo objel, zastavil před přejezdem, vizuálně zkontroloval přejezd, zda nejede vlak, a když zjistil, že trať je prázdná, vjel na železniční přejezd. Dále uvedl, že světla a zvuková signalizace byla zapnuta.

Rozborem archívu PZZ bylo zjištěno, že ve výše uvedený čas bylo ovlivněno relé „AJ1“, jakožto výsledný prvek závislostí pro spuštění výstrahy jízdou vlaku jedoucího ze žst. Napajedla po 1. traťové koleji (Obrázek A2).

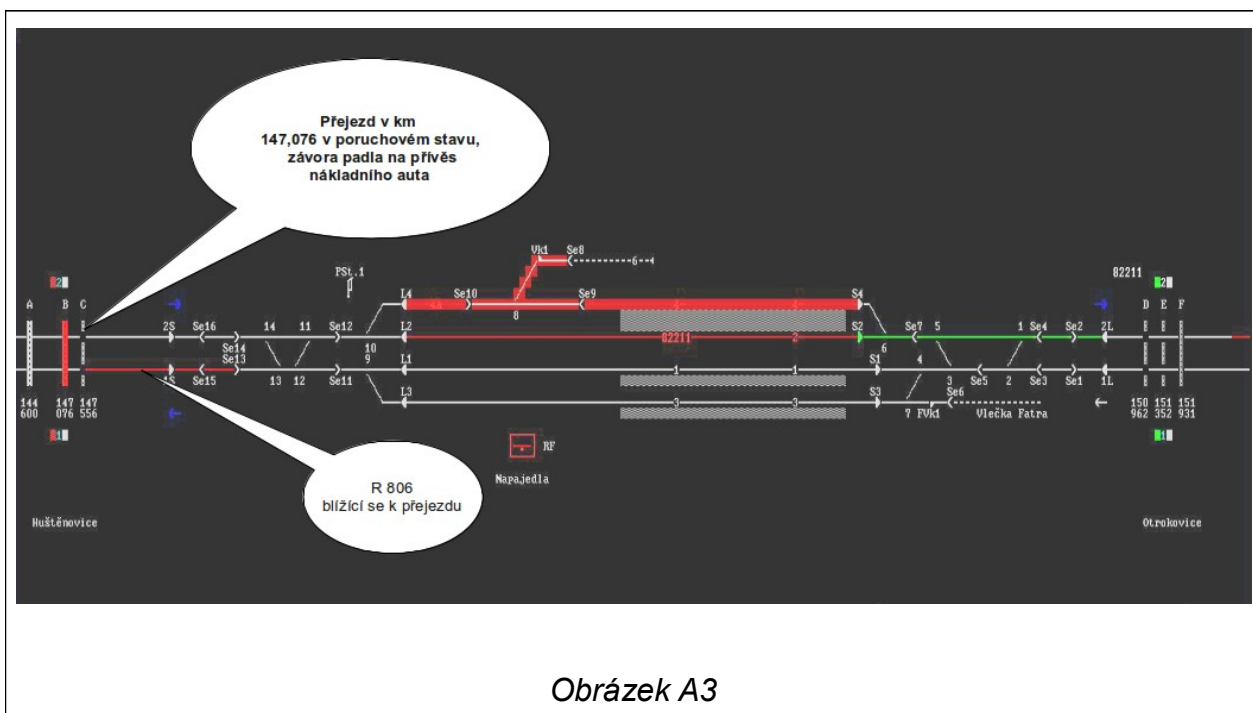
Obrázek A3

Řidič nákladního vozidla v úředním záznamu PČR mimo jiné uvedl, že když vjel na přejezd, najednou se závory na druhé straně začaly zavírat. Díky tomu uvízl na přejezdu. Pohledem ve zpětném zrcátku viděl, že závora za autem se opřela o zadní návěs. Nevěděl co má dělat, proto vystoupil z kabiny a chtěl máváním rukou upozornit strojvedoucího.

Rozborem archivu PZZ bylo zjištěno, že v časovém limitu 10 sekund nedošlo u některého ze závorových břevna k jeho kontrole v dolní poloze a PZZ na tuto skutečnost reagovalo přepnutím do „vratného poruchového stavu“. V tomto stavu však nadále probíhala světelná a zvuková výstraha (Obrázek A3).

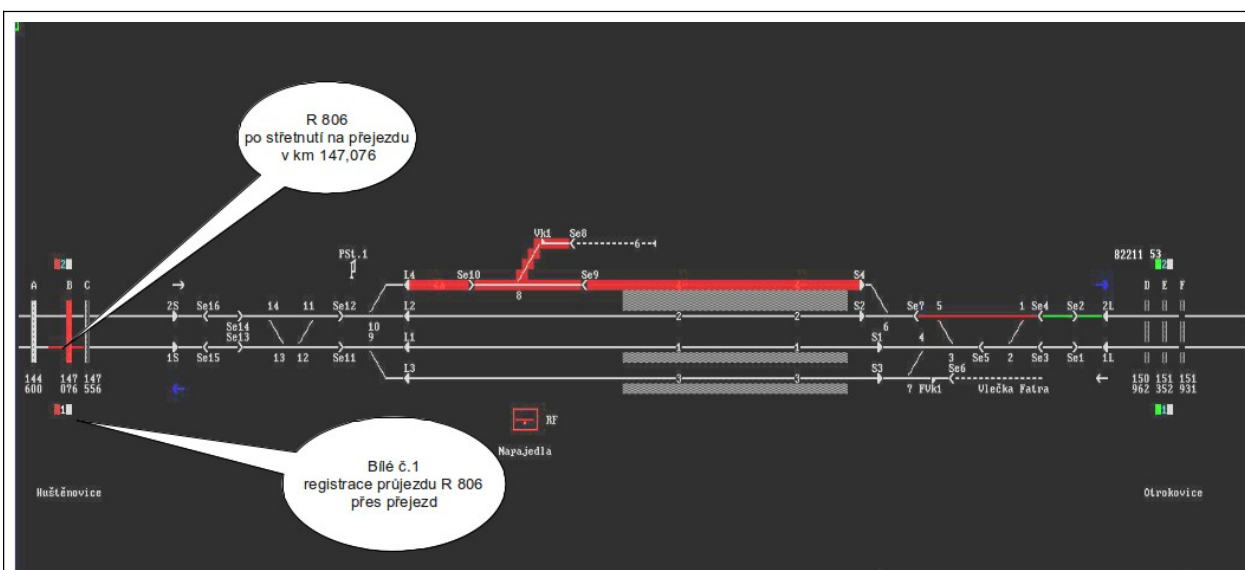
Obrázek A4

V 11:53:00 hod., 347 metrů před přejezdem, v rychlosti  $138 \text{ km.h}^{-1}$  zavedl strojvedoucí vlaku R 806 rychločinné brzdění. Ke vzniku MU došlo v 11:53:09 v rychlosti vlaku  $115 \text{ km.h}^{-1}$ . V 11:53:10, v rychlosti  $104 \text{ km.h}^{-1}$  došlo k poklesu rychlosti na  $0 \text{ km.h}^{-1}$ . Důvodem bylo vykolejení vlaku po střetnutí s nákladním automobilem na železničním přejezdu a následné poškození snímače elektronického rychloměru. V 11:53:12 je registrován anulačním kolejovým obvodem PZZ na přejezdu průjezd čela vlaku prostorem křížení s pozemní komunikací.

Rozborem rychloměru HDV a archívu PZZ nebylo zjištěno žádné pochybení v činnosti strojvedoucího a ve správné funkci PZZ v km 147,076 před vznikem MU. Řidič NA nerespektoval světelnou a zvukovou výstrahu dávanou PZZ a vjel na přejezd v době, kdy je to zakázáno (Obrázek A4).

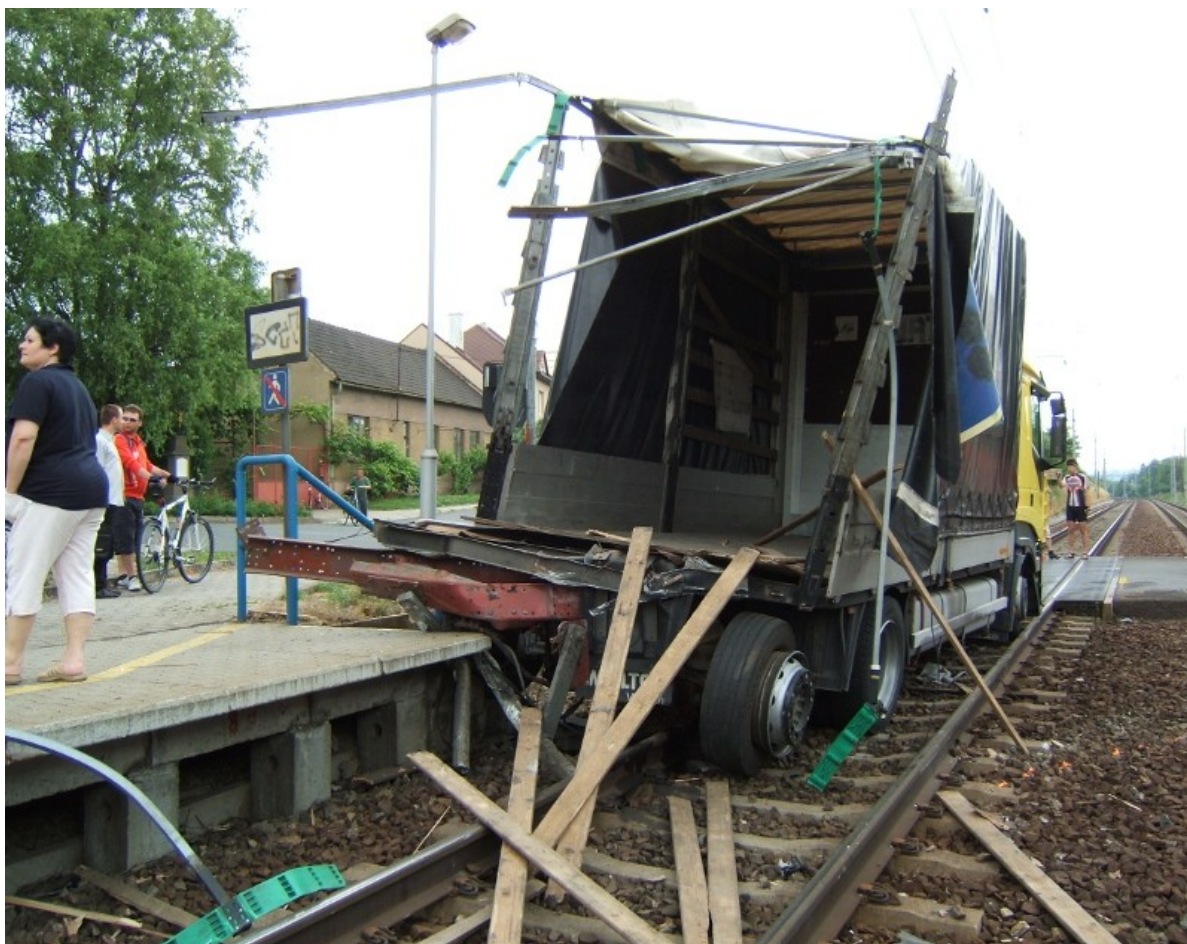
*Foto č. 1: Nákladní automobil po střetnutí s vlakem.*
