Drážní inspekce
The Rail Safety Inspection Office

Zpráva o výsledcích šetření příčin a okolností vzniku mimořádné události

Vykolejení HDV za jízdy vlaku R 923 na dráze železniční, celostátní,
v železniční stanici Nepomuk

Derailment of locomotive of long distance passenger train No. 923 in Nepomuk
station

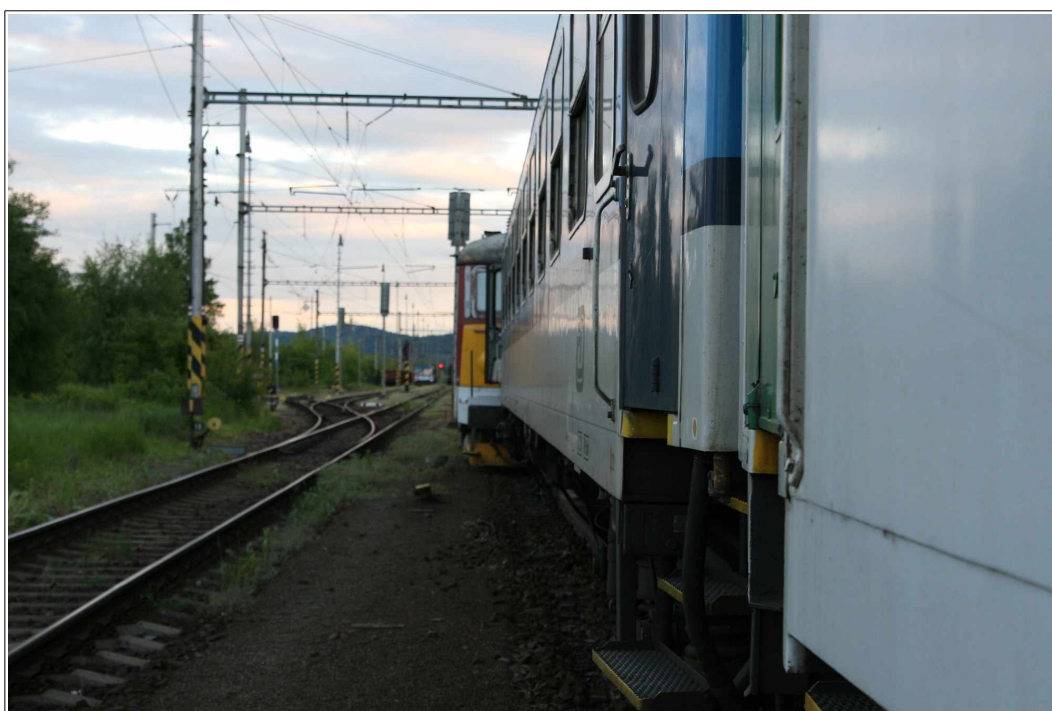
Obr. č. 1: Pohled na vykolejené HDV

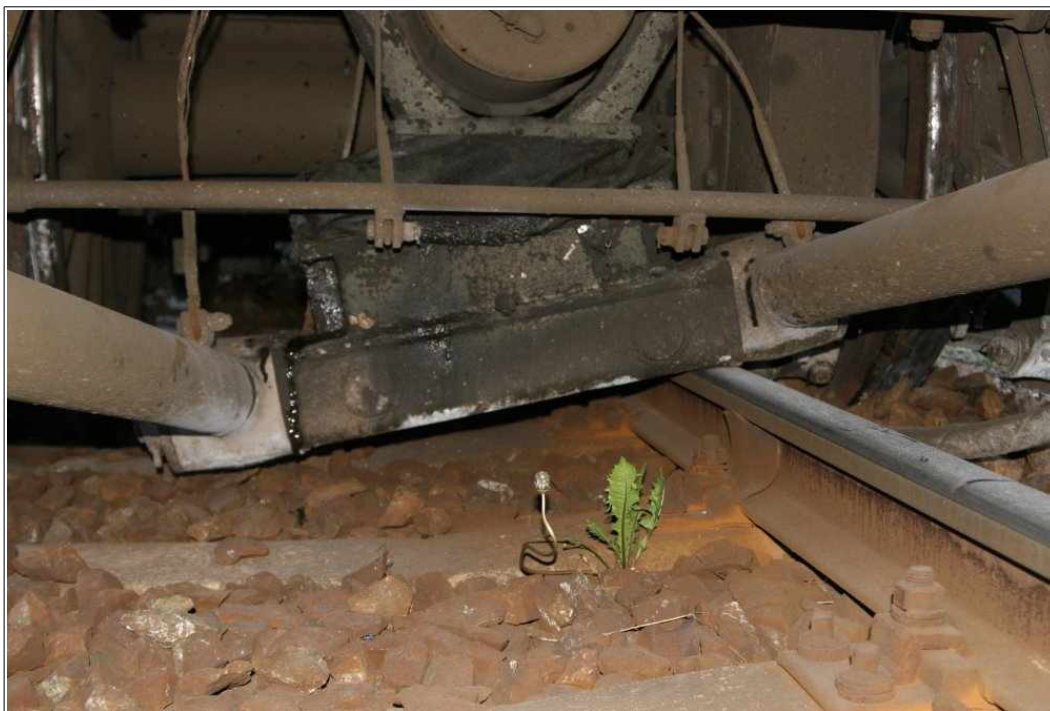
U vykolejeného zadního podvozku HDV se celá konstrukce zařízení přenosu tažných sil opírala o levý kolejnicový pás ve směru jízdy vlaku (viz obr. č. 3). Dolní část skříňového vedení kamene přenosu tažných sil byla uvolněna, záchytná lana šikmých a vodorovných tyčí přenosu tažných sil byla poškozena. Z olejové vany, ve které je uložený vodící kámen, vytekl olej na šterkové lože.

Obr. č. 3: Zařízení přenosu tažných sil

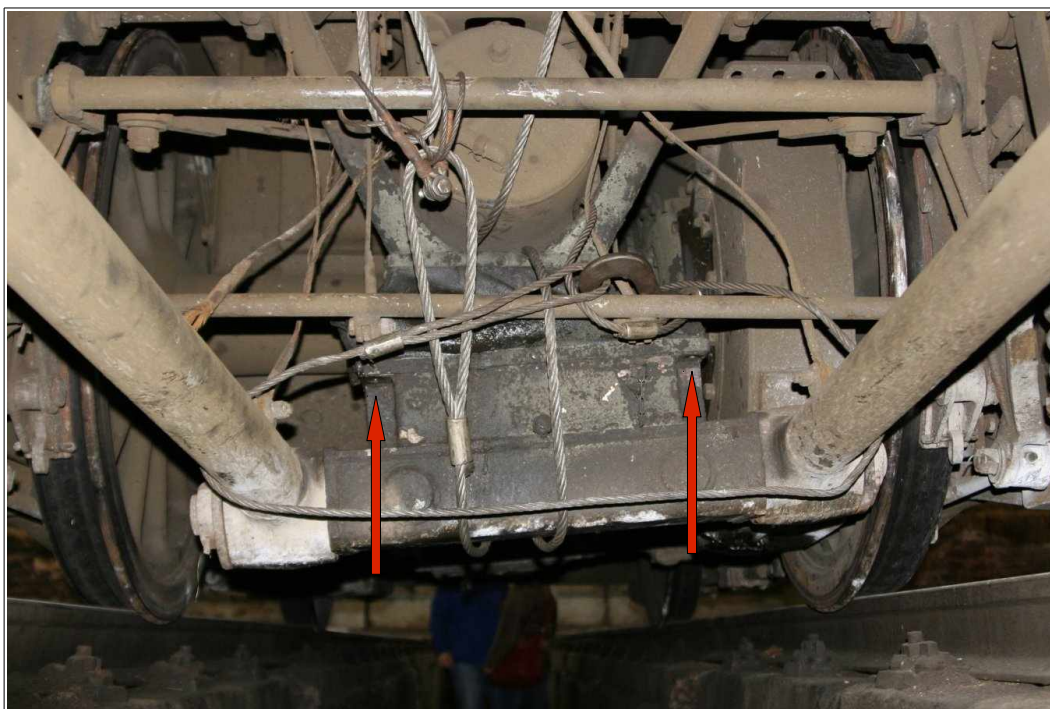
- pravé i levé záchytné lano vodorovných tyčí přenosu tažných sil (ve směru jízdy HDV) přetrženo;
- pravé záchytné lano šikmé tyče přenosu tažných sil rozpleteno;
- levé záchytné lano šikmé tyče přenosu tažných sil přetrženo;
- chybějící pravé spojovací šrouby (ve směru jízdy HDV) horního a dolního vedení kamene přenosu tažných sil;
- chybějící levý přední spojovací šroub horního a dolního vedení kamene přenosu tažných sil;

- ustřižený levý zadní spojovací šroub horního a dolního vedení kamene přenosu tažných sil.

Obr. č. 5: Chybějící spojovací šrouby

Tři chybějící spojovací šrouby horního a dolního vedení kamene přenosu tažných sil (pravý přední, pravý zadní a levý přední ve směru jízdy HDV) nebyly v místě MU ani před místem MU nalezeny. Závitů pro tři chybějící spojovací šrouby v horním vedení kamene nebyly porušeny, nebyly v nich nalezeny ani fragmenty spojovacích šroubů. To svědčí o tom, že spojovací šrouby se postupně uvolnily a vyšroubovaly působením vibrací v průběhu jízdy HDV. Pouze v levém zadním závitě horního vedení kamene byl nalezen fragment spojovacího šroubu s čerstvým lomem v celém průřezu jeho dřívku. Záchytná lana vodorovných a šikmých tyčí přenosu tažných sil byla po demontáži přeměřena. Následným porovnáním naměřených hodnot s výkresovou dokumentací výrobce HDV bylo zjištěno, že délky a průměry záchytných lan obou vodorovných tyčí a také levého záchytného lana šikmé tyče (ve směru jízdy HDV) odpovídají výkresové dokumentaci. U pravého záchytného lana šikmé tyče nebylo možné objektivně posoudit naměřenou délku z důvodu rozpletení lana, a tím k jeho značnému prodloužení, v průběhu nehodového děje. Naměřená hodnota průměru pravého záchytného lana šikmé tyče v blízkosti obou očnic odpovídala výkresové dokumentaci.

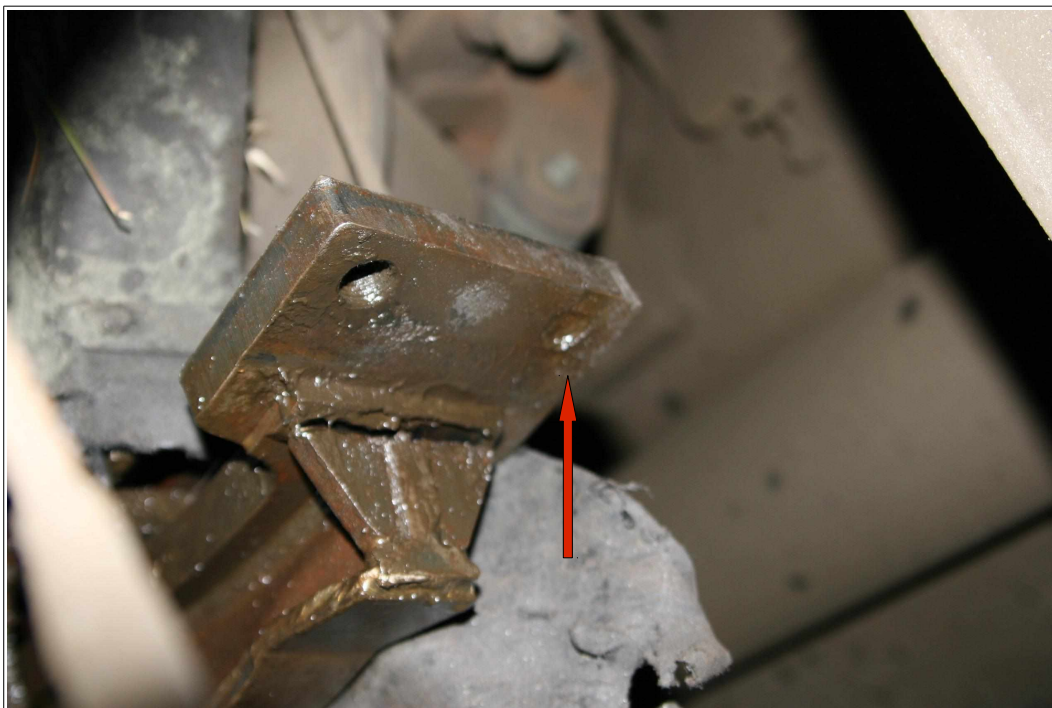
- v levém zadním závitě horního vedení kamene přenosu tažných sil nalezen fragment spojovacího šroubu (viz obr. č. 6);
- po snadném vyšroubování fragmentu spojovacího šroubu nebyl závit poškozen;

Obr. č. 6: Závít s fragmentem spojovacího šroubu

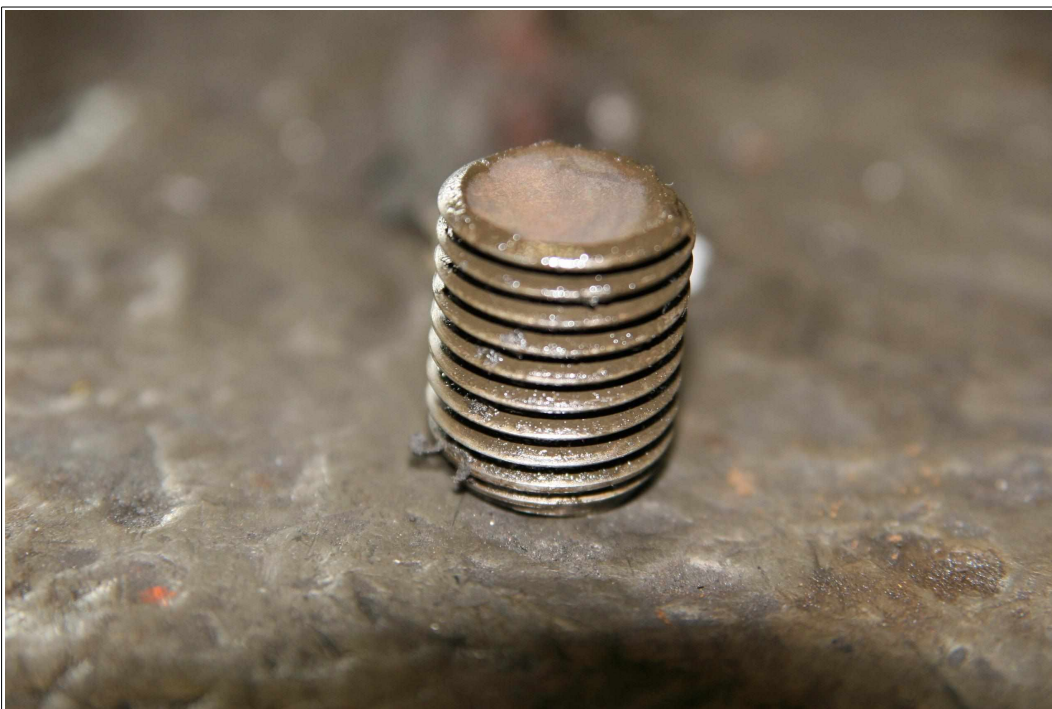
Obr. č. 7: Detail fragmentu spojovacího šroubu

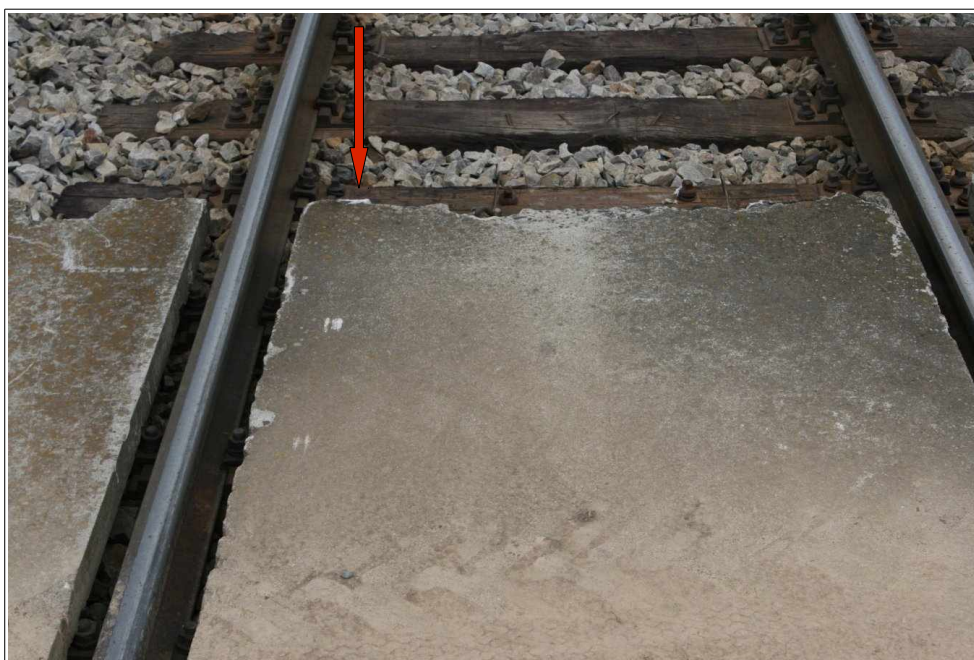
stopy byly zjištěny na konstrukci železničního přejezdu P1196 v km 331,019, tj. 16,771 km před bodem „0“. Na hranách betonového panelu, tvořícím konstrukci železničního přejezdu, byly viditelné stopy čerstvého odlomení betonu a na jeho horní ploše stopy po tření součástí HDV (viz obr. 8, 9).

Provozováním HDV 242.203-8 došlo k postupnému uvolňování a následnému vypadnutí tří ze čtyř spojovacích šroubů horního a dolního vedení kamene přenosu tažných sil, a tím k poklesu hlav vodorovných a šikmých tyčí (silentbloků) uchycených na dolním vedení. Za jízdy vlaku R 923 zanechávaly tyto hlavy již nepatrné stopy na konstrukcích železničních přejezdů P1198 v km 334,234 (tj. 19,986 km před bodem „0“) a P1197 v km 331,469 (tj. 17,221 km před bodem „0“), které byly nalezeny při ohledání traťového úseku žst. Nepomuk – zastávka Štáhlavy dne 21. 5. 2013. Výrazné a prokazatelné stopy byly zjištěny na konstrukci železničního přejezdu P1196 v km 331,019, tj. 16,771 km před místem vykolejení HDV (viz obr. č. 8).

Obr. č. 8: Stopy na konstrukci ŽP v km 331,019

Na hranách betonového panelu, tvořícím konstrukci železničního přejezdu, byly viditelné stopy čerstvého odlomení betonu a na jeho horní ploše stopy po tření hlav vodorovných a šikmých tyčí.

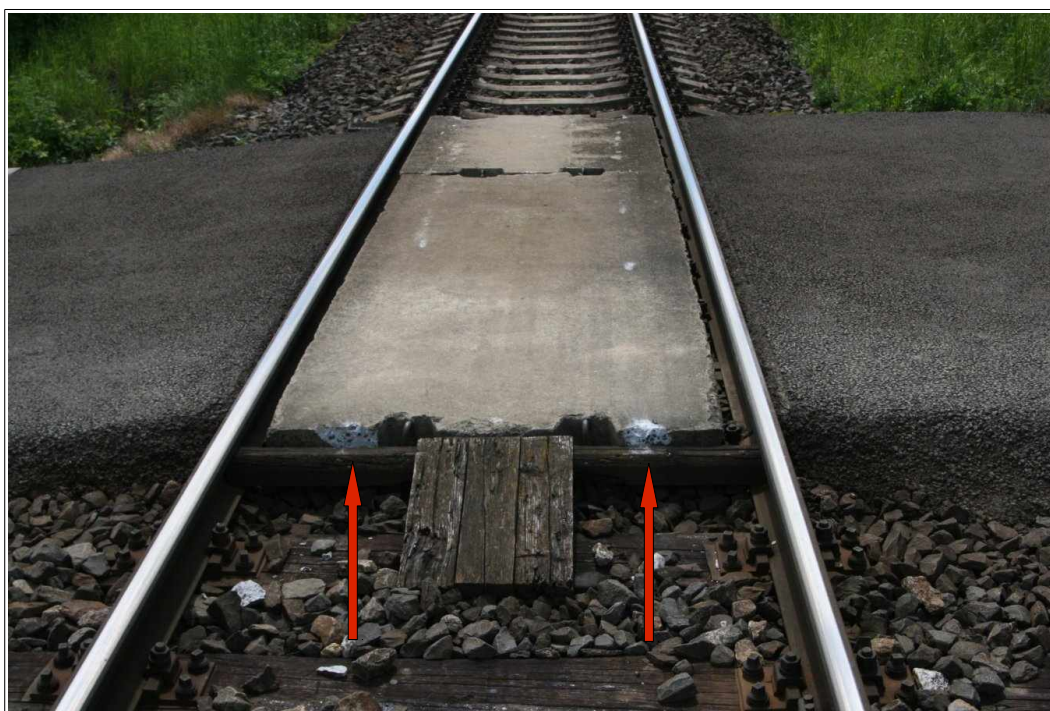
Následně v průběhu jízdy R 923 došlo k ustřížení zbývajících čtvrtého spojovacího šroubu vlivem zkřížení konstrukce skříně resp. celého zařízení přenosu tažných sil a tím k jeho dalšímu poklesu a prověšení. Od tohoto okamžiku zůstalo zařízení přenosu tažných sil pouze zavěšeno na čtyřech záchytných lanech vodorovných a šikmých tyčí. Poklesem celého zařízení přenosu tažných sil zanechávaly hlavy vodorovných a šikmých tyčí na pravé i levé straně při propružení HDV výrazné stopy na konstrukcích železničních přejezdů (viz obr. č. 9).

Obr. č. 9: Stopy na konstrukci ŽP v km 329,051

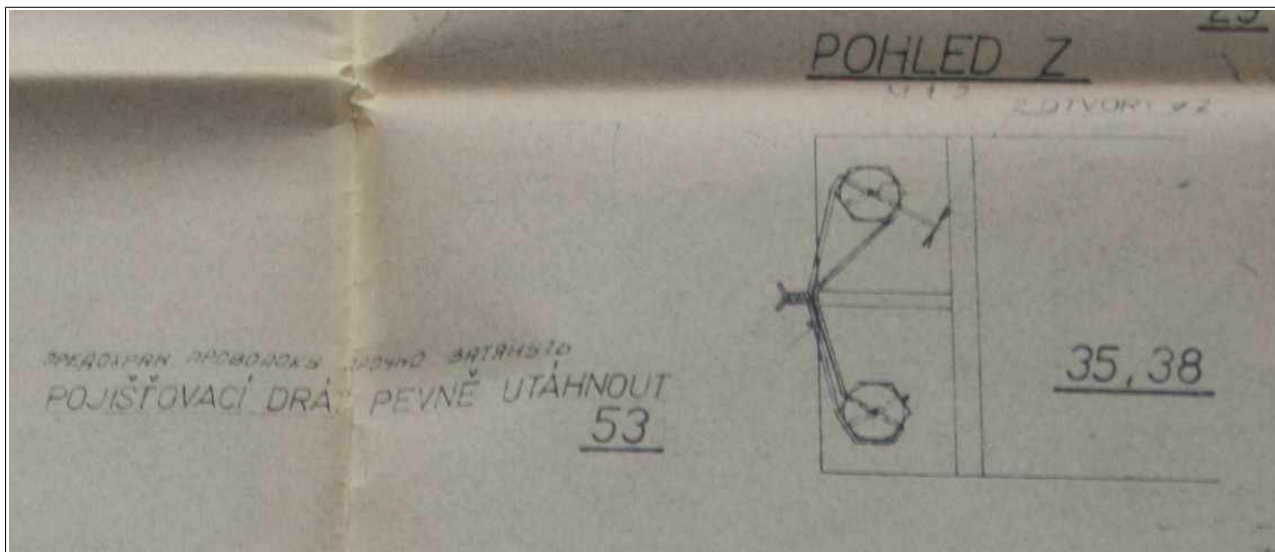
Výrobce HDV ŠKODA Plzeň předepisuje ve výkresové dokumentaci způsob zajištění spojovacích šroubů horního a dolního vedení kamene přenosu tažných sil. Z „Pohledu Z“ výkresové dokumentace je zřejmé, že hlavy spojovacích šroubů mají být provrtány a těmito otvory protažen pojišťovací drát. Pojišťovací drát má spojit vždy 2 hlavy spojovacích šroubů a má být pevně utažený (viz obr. č. 10).

Obr. č. 10: Zajištění spojovacích šroubů

- provést jednorázovou kontrolu zaměřenou na dotažení spojovacích šroubů horního a dolního vedení kamene přenosu tažných sil;
- zajistit spojovací šrouby horního a dolního vedení kamene přenosu tažných sil způsobem předepsaným výrobcem HDV – hlavy spojovacích šroubů provrtat, těmito otvory protáhnout pojišťovací drát, který má spojit dvě hlavy spojovacích šroubů, a pevně utáhnout.

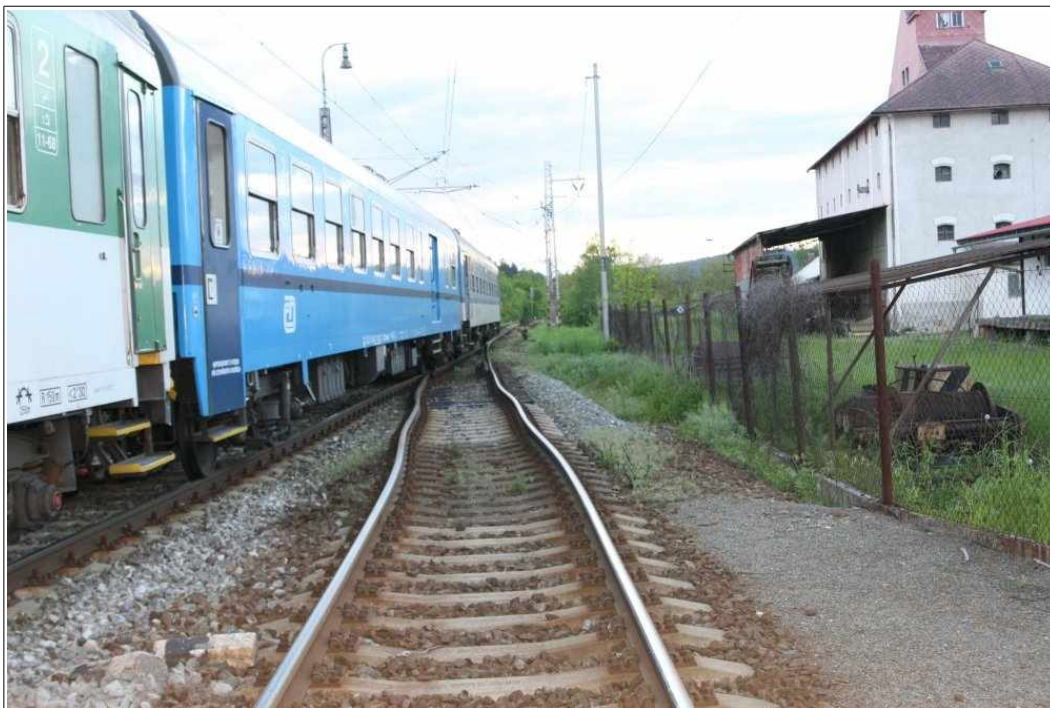
Obr. č. 11: Poškozená 2. staniční kolej

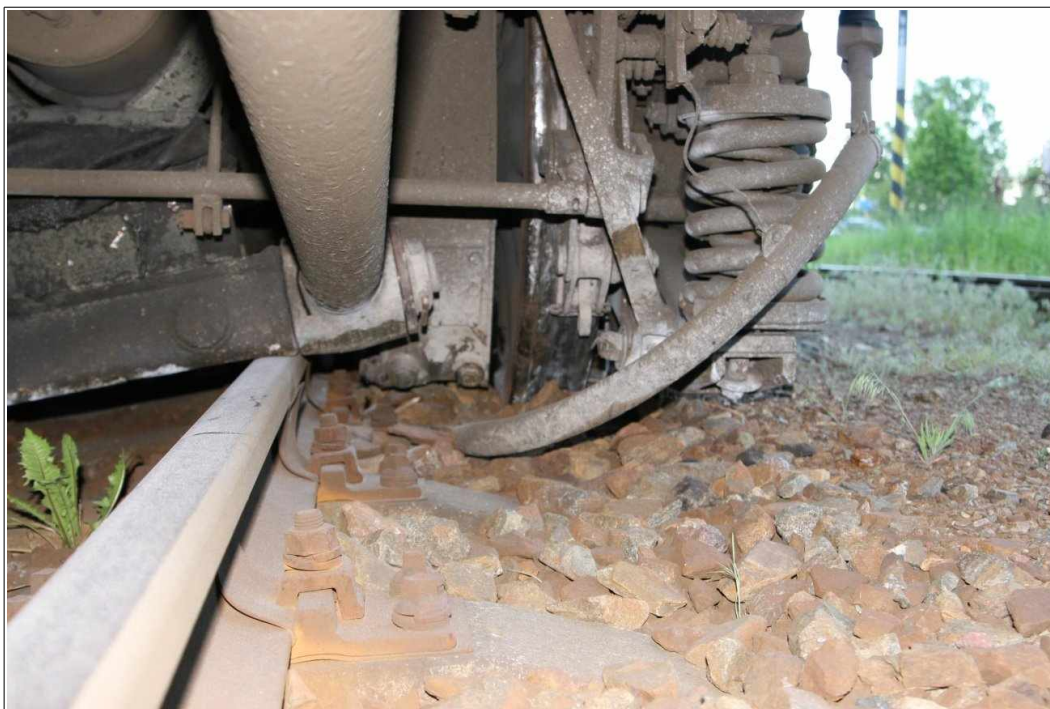
Obr. č. 12: Vykolejený zadní podvozek HDV

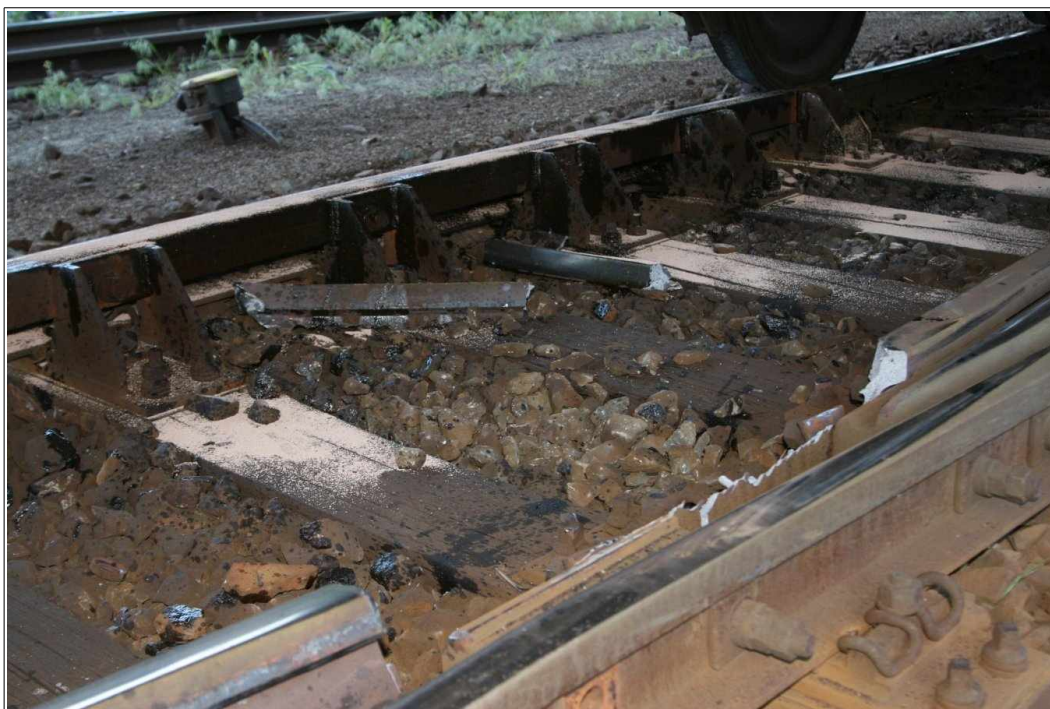
Obr. č. 13: Poškozená srdcovka výhybky č. 21

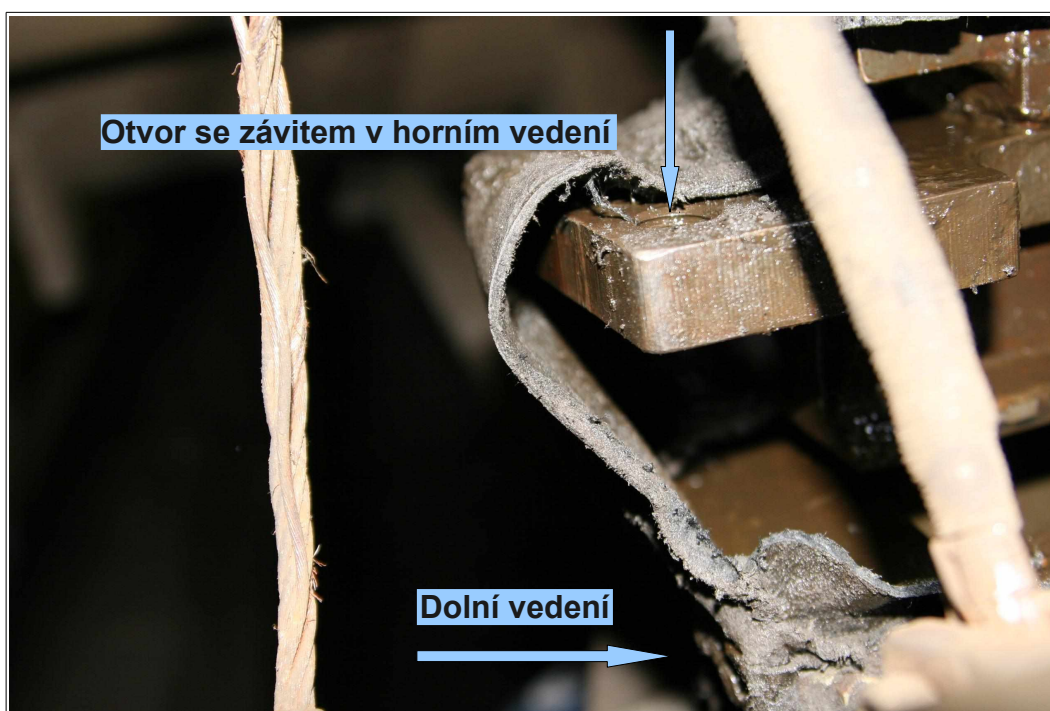
Obr. č. 14: Horní a dolní vedení přenosu tažných sil
