Drážní inspekce
The Rail Safety Inspection Office

Investigation Report of Railway Accident

Derailment of regional passenger train No. 13310 at Odry station

Sunday, 31st March 2013

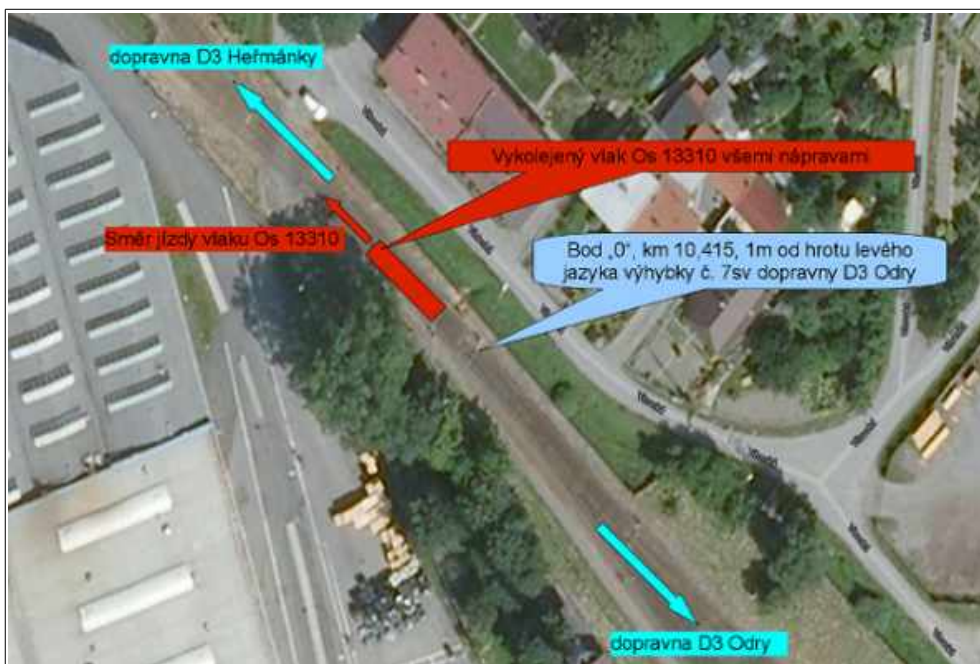
Obr. č. 2: Schéma místa MU

Ohledáním místa MU v dopravně D3 Odry bylo zjištěno, že bod „0“ se nachází v km 10,415, v jazykové části výhybky č. 7sv opatřené samovratným přestavníkem, ve směru jízdy vlaku Os 13310, 1 m před hrotem levého ohnutého jazyka (výhybka je vždy popisována ve směru proti hrotu, tj. ve směru opačném, než jel vlak Os 13310). Výhybka č. 7sv byla v režimu samovratného přestavování. Po vzniku MU byla přestavena v preferované základní poloze, a to pro jízdu DV z traťové koleje Heřmánky – Odry proti hrotu vpravo, přes výhybku č. 5 proti hrotu vedlejším směrem vlevo, na SK č. 1 a opačně. Výhybka č. 7sv nebyla uzamčena výměnovým zámekem, levý závěrný hák byl zaklesnutý za svěrací čelist levé rovné opornice. Ostatní výhybky na heřmánském zhlaví, tj. výhybky č. 5, 6 a 8, včetně výkolejky Vk1, byly přestaveny a uzamčeny výměnovými zámky v základních polohách. Veškeré výhybky byly vybaveny výměnovým návěstidlem, které návěstilo směr jízdy přes výhybku podle jejího přestavení. Ve směru jízdy vlaku Os 13310 se v prostoru mezi odlehlým pravým rovným jazykem a pravou ohnutou opornicí výhybky č. 7sv nacházela zhutněná vrstva mokrého sněhu tloušťky 3 až 4 cm. Ta byla pevně přilnutá k vnitřní straně stojiny pravé ohnuté opornice výhybky, od hrotu pravého jazyka v délce 4 m. Zhutněná vrstva sněhu vznikla stlačením čerstvě napadaného a navátého sněhu do prostoru mezi odlehlým pravým rovným jazykem a pravou ohnutou opornicí výhybky č. 7sv. Ke zhutnění vrstvy sněhu došlo v průběhu pohybu pravého rovného jazyka výhybky při nedestruktivním rozřezu, tj. při přestavování výměny jízdy HDV do nepreferované polohy. Zhutněná vrstva sněhu neumožnila přilehnutí pravého rovného odlehlého jazyka

výhybky k pravé ohnuté opornici a uzavření hákového závěru, tj. výhybka se nedestruktivním rozřezem nepřestavila jízdou vlaku do koncové polohy v nepreferovaném směru. Ve směru jízdy vlaku pravá kola HDV byla dynamikou jízdy, ve vzdálenosti 1 m před hrotem levého ohnutého jazyka, vytlačena (vyšplhala se) na temeno levé rovné opornice a následně sjela vpravo vně levé opornice. Levá kola v úrovni hrotu pravého jazyka výhybky propadla vpravo mezi kolejnicové pásy. Dále následují otlaky kol vykolejeného HDV až do místa zastavení čelem v km 10,453. HDV ve vykolejeném stavu ujelo vzdálenost 38 m.

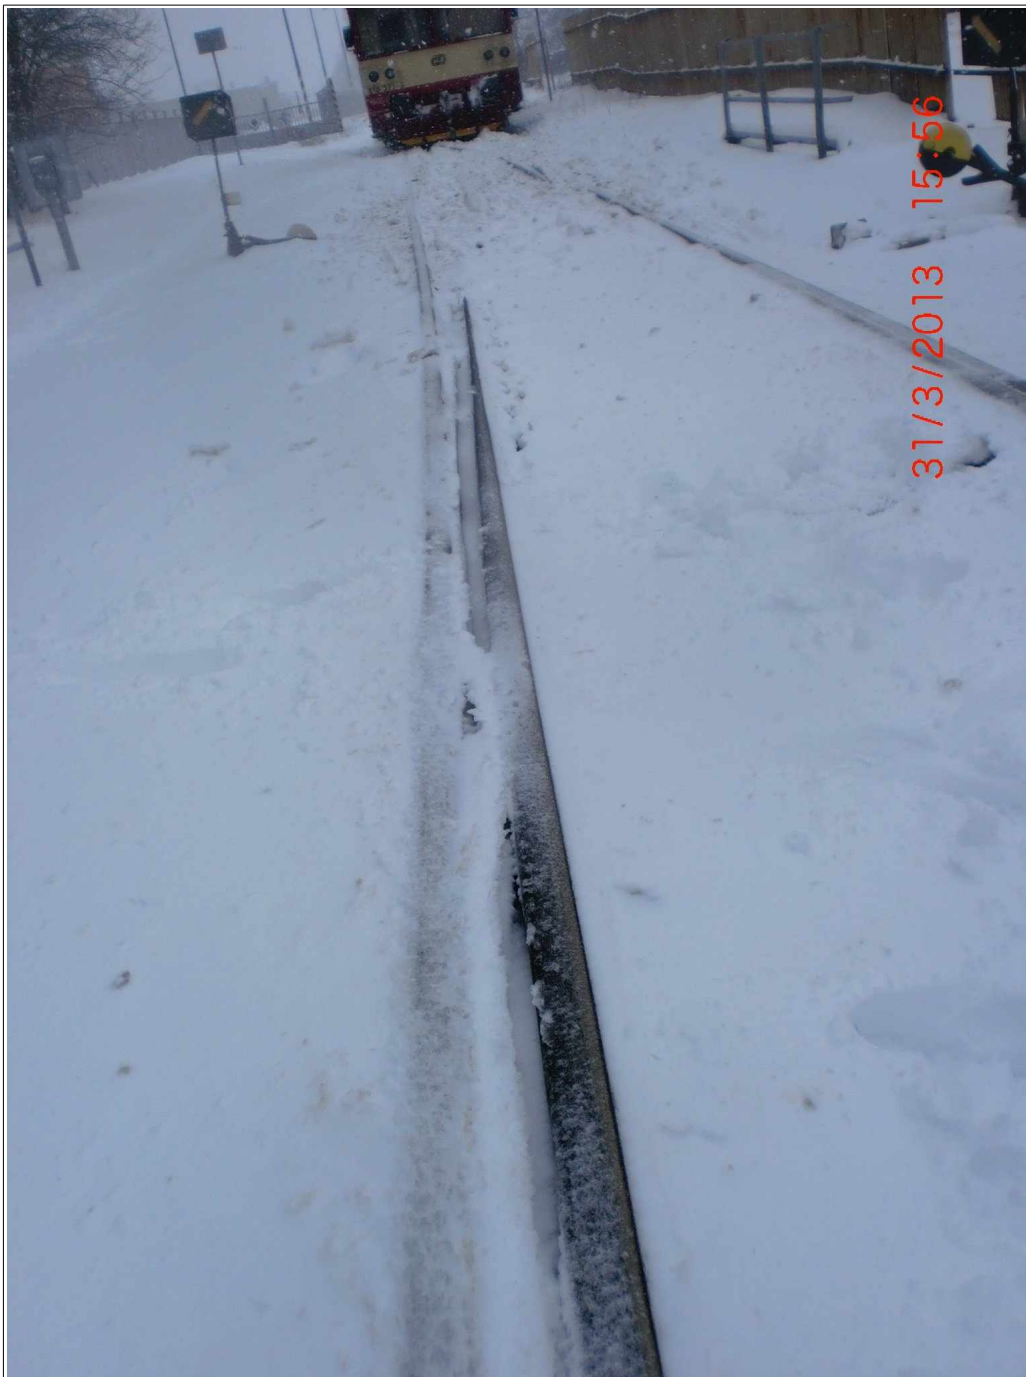
Provozovatel dráhy před jízdou vlaku Os 13310 nezajistil odstranění nečistot – sněhu z prostoru mezi odlehlým pravým rovným jazykem a pravou ohnutou opornicí výhybky č. 7sv, a tím správnou funkci výměny v době jízdy vlaku. Při nedestruktivním rozřezu výhybky č. 7sv jízdou vlaku Os 13310 nepreferovaným směrem po hrotu došlo při pohybu odlehlého pravého rovného jazyka ke zhutnění sněhu mezi odlehlým pravým

- neodstranění překážky – sněhu a ledu z prostoru mezi odlehlým pravým rovným jazykem a pravou ohnutou opornicí nepreferovaného směru výhybky č. 7sv, opatřené samovratným přestavníkem, před jízdou vlaku Os 13310.

Obr. č. 3: Pohled na zasněžený pravý rovný odlehlý jazyk a pravou ohnutou opornici výhybky č. 7sv přestavené do preferovaného směru na kolej č.1 v dopravně D3 Odry

- na dráhách s výhybkami již opatřenými (vybavenými) samovratným přestavníkem provést kontrolu účinnosti postupů pro zajištění správné funkce výměny těchto výhybek, popř. postupy doplnit tak, aby vždy před jízdou DV přes tyto výhybky nepreferovaným směrem po hrotu byly z prostoru mezi odlehlým jazykem a opornicí nepreferovaného směru odstraněny veškeré překážky, tj. v zimních podmínkách i sníh, led a jinovatka a byla zabezpečena správná funkce pohyblivých částí výhybek, jejich ovládání a zajištění v koncových polohách;

- na ostatních dráhách před opatřením (vybavením) dalších výhybek samovratným přestavníkem zavést postupy pro zajištění správné funkce výměny těchto výhybek tak, aby vždy před jízdou DV přes tyto výhybky nepreferovaným směrem po hrotu byly z prostoru mezi odlehlým jazykem a opornicí nepreferovaného směru odstraněny veškeré překážky, tj. v zimních podmínkách i sníh, led a jinovatka a byla zabezpečena správná funkce pohyblivých částí výhybek, jejich ovládání a zajištění v koncových polohách.

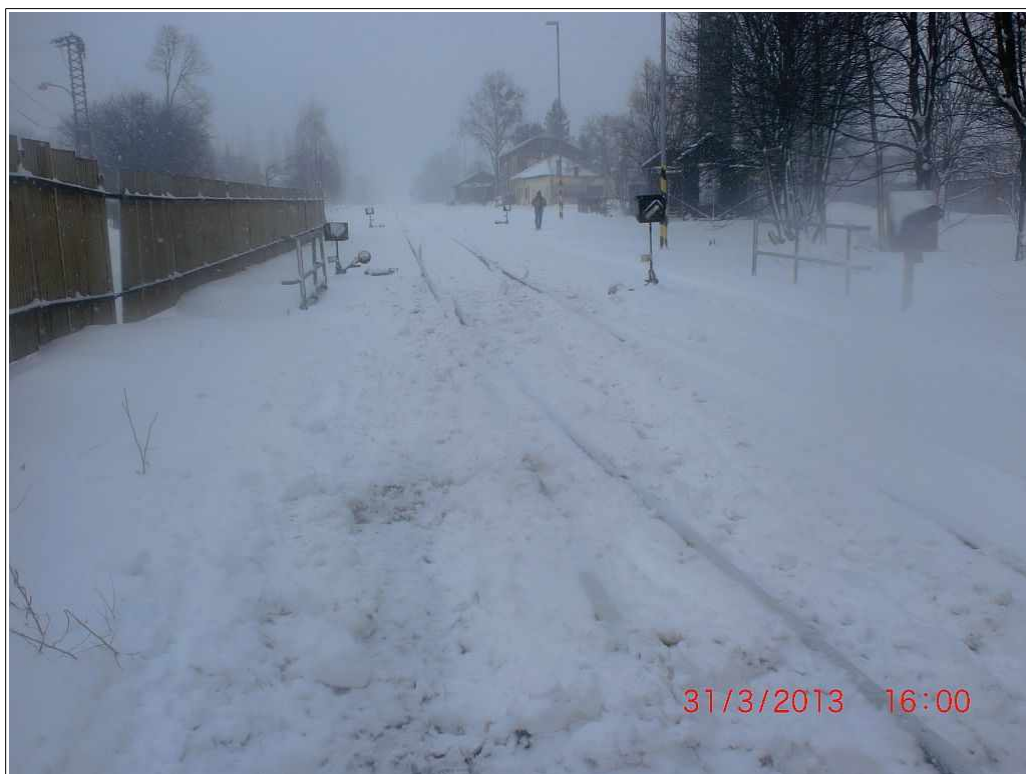
Obr. č. 4: Pohled směrem od vykolejeného vlaku Os 13310 do dopravny D3 Odry a na výhybku č. 8 a č. 7sv opatřenou samovratným přestavníkem

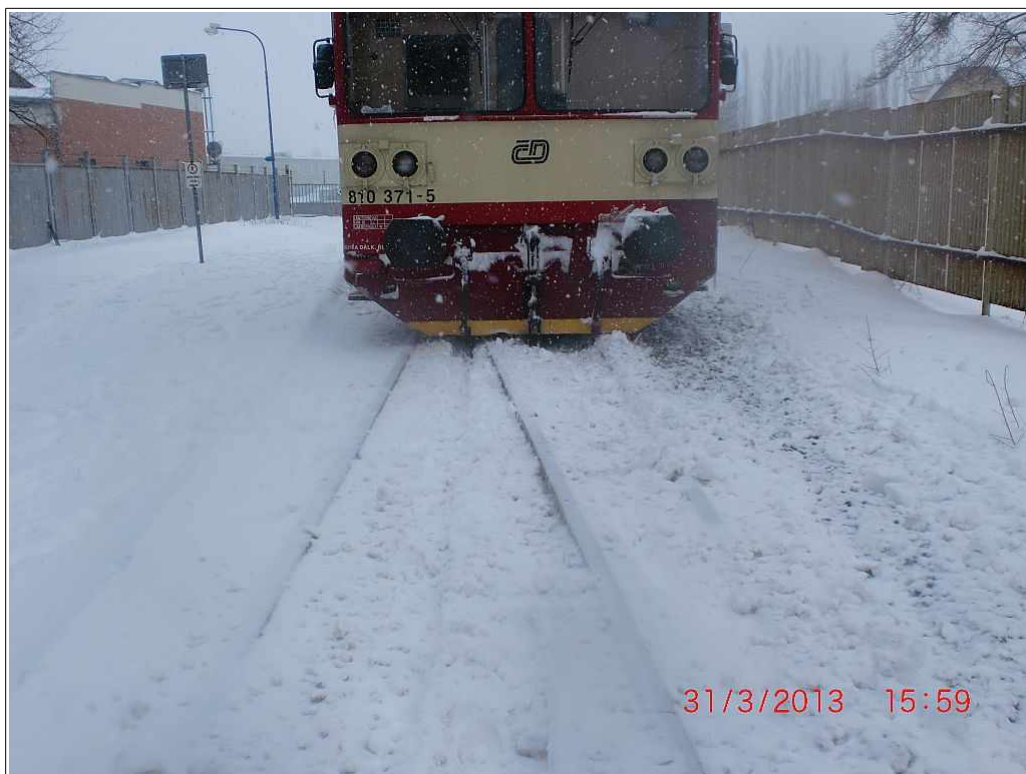
Obr. č. 5: Pohled na stopy po vykolejení vlaku Os 13310 ve směru jízdy do dopravny D3 Heřmánky
