Drážní inspekce
The Rail Safety Inspection Office

Investigation Report of Railway Accident

Collision of freight train No. 67261 with an obstacle
in Olomouc hl. n. station

Monday, 11th July 2011

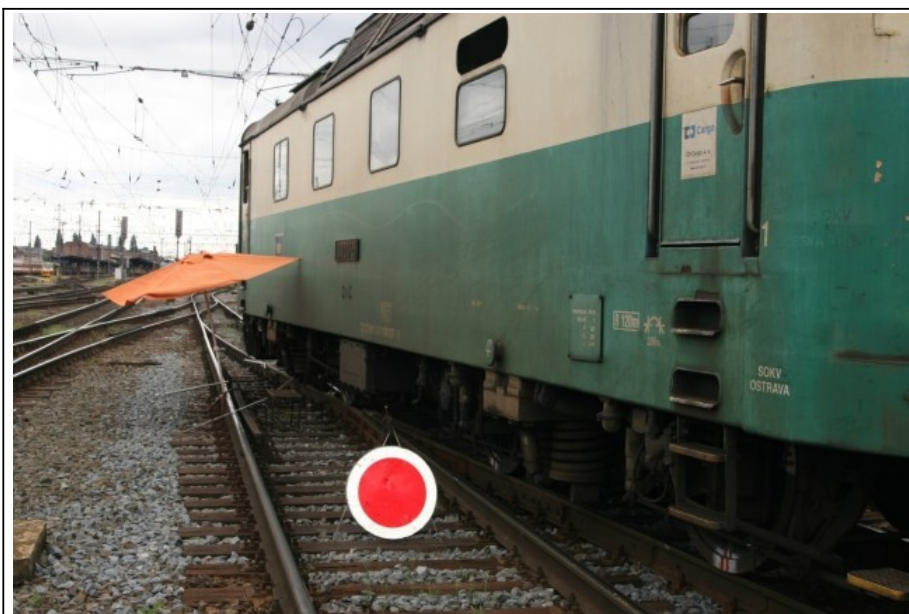
Obr. č. 1: Pohled na místo MU

Při MU nedošlo k újmě na zdraví osob, vykojení DV ani k poškození infrastruktury dráhy. Bylo poškozeno čelo HDV vlaku Pn 67261, zařízení a náradí používané při údržbě a opravě výhybky č. 89.

- následkem MU k poškození železničního svršku nedošlo. Srážkou bylo poškozeno zařízení a nářadí používané při navařování opotřebovaných částí výhybek.
