Drážní inspekce
The Rail Safety Inspection Office

Zpráva o výsledcích šetření příčin a okolností vzniku mimořádné události

Střetnutí vlaku Pn 66395 s malým motocyklem na železničním přejezdu v km 2,431, na dráze Vlečka Elektrárna Opatovice, a. s.

č. j.: 6-2706/2012/DI

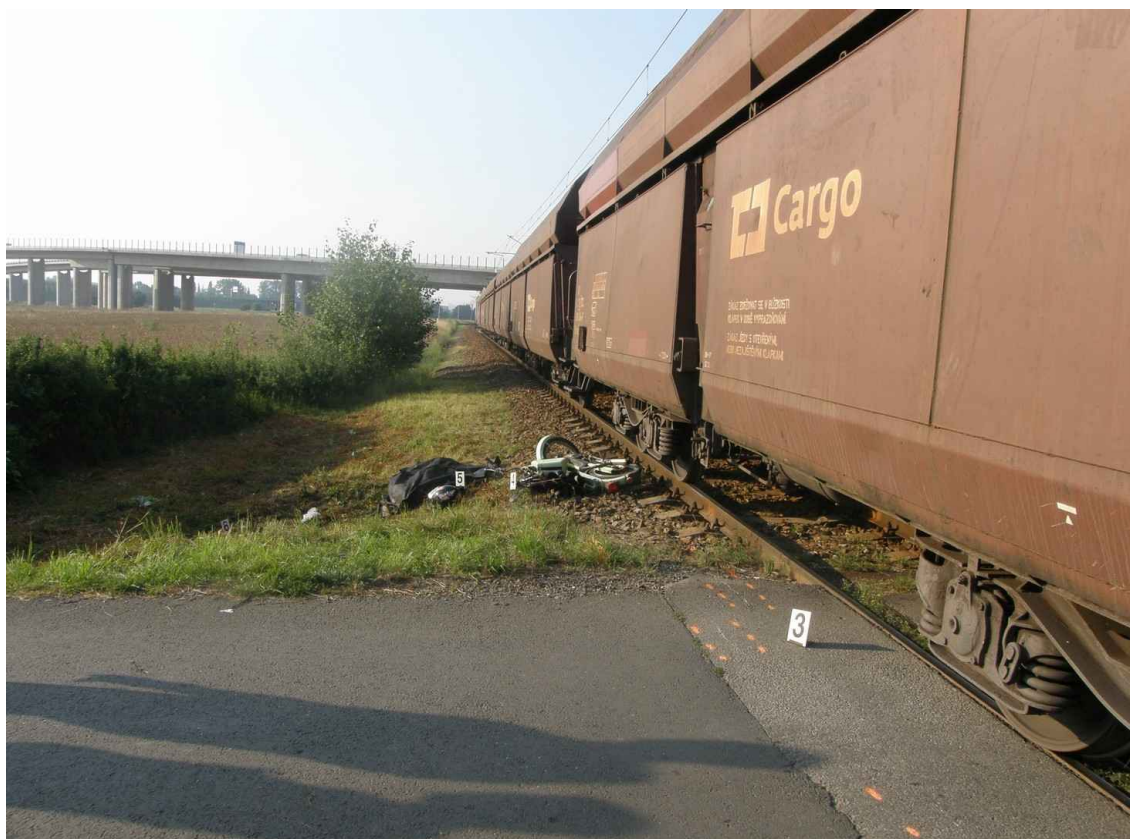
Obr. č. 2: Místo vzniku MU – poloha malého motocyklu a usmrčené osoby po zastavení vlaku.

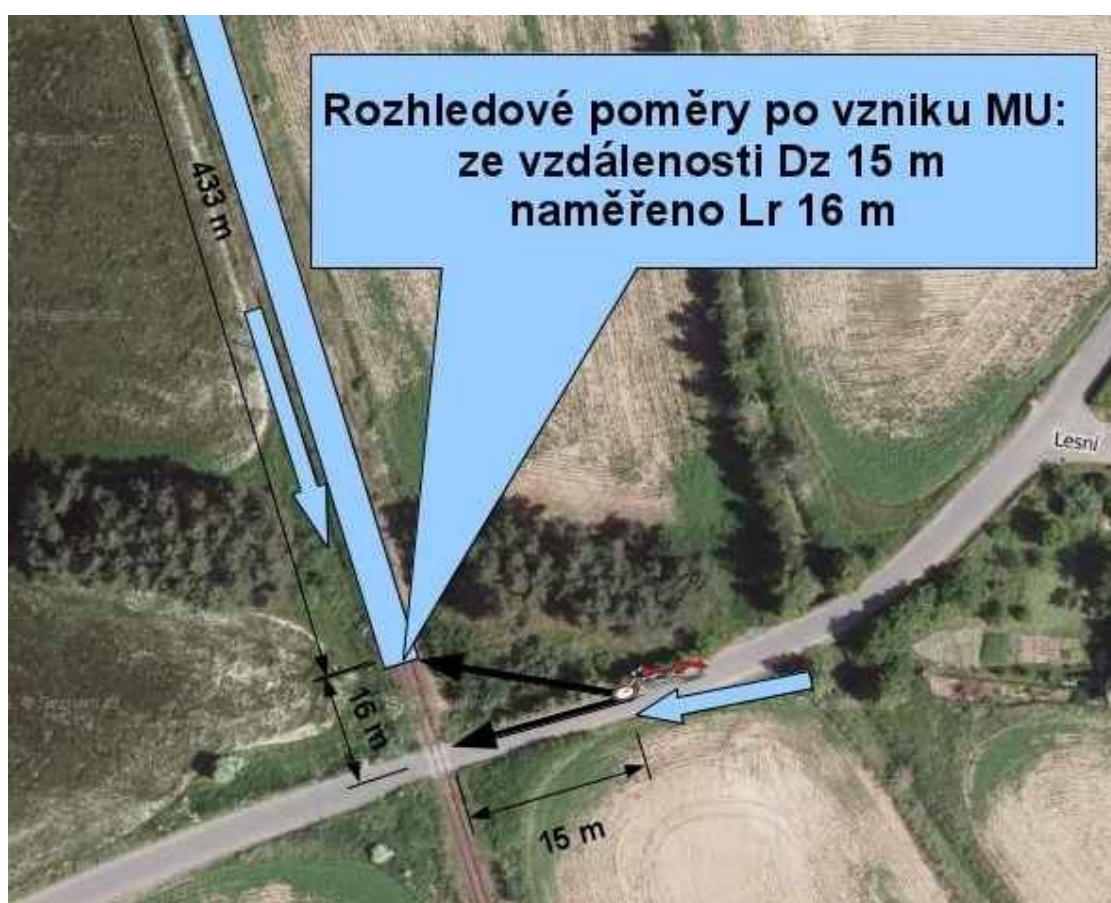
(viz Obr. č. 3). Tato hodnota neodpovídala požadavkům stanoveným v čl. 7.4 ČSN 73 6380. Podle přílohy A a B k této normě byla vypočítána délka rozhledu $D_z = 15$ m a pro traťovou rychlost 40 km.h^{-1} rozhledová délka $L_r = 37$ m. Měření rozhledové délky L_r bylo provedeno z výšky očí řidiče malého motocyklu. Rozhled řidiče malého motocyklu nebyl nepřerušovaný, ve vzdálenosti od 10 m a dále od VK do rozhledového pole zasahovaly mladé výhonky náletových křovin vyšší než 1 m, které rostly u okraje komunikace, a v důsledku toho byl zhoršen výhled na blížící se DV, v rozporu s čl. 7.4.1 a 7.4.4 normy ČSN 73 6380.

Byla zjištěna nedostatečná viditelnost VK na délku rozhledu $D_z = 15$ m při jízdě silničního jednostopého vozidla v pravé části komunikace. VK byl v případě jízdy v pravé polovině vozovky zakryt listím a mladými výhonky náletových křovin, hustě rostoucími podél kraje vozovky. VK byl v tomto případě viditelný až přibližně ze vzdálenosti $D_z = 10$ m.

Obr. č. 3: Rozhledové poměry naměřené po vzniku MU dne 28. 7. 2012
(zdroj: www.mapy.cz)

Provozovatel dráhy byl dne 28. 7. 2012 v 9:32 h telefonicky vyzván prostřednictvím COP DI k zajištění bezpečnosti na předmětném přejezdu z důvodu zjištěných nedostatečných rozhledových vzdáleností. Pověřená osoba provozovatele dráhy oznámila telefonicky dne 28. 7. 2012 ve 14:42 h na COP DI odstranění závad v rozhledových poměrech na tomto přejezdu. Dne 31. 7. 2012 bylo odstranění závad na přejezdu oznámeno provozovatelem dráhy DI také písemně, dopisem „Odstranění zjištěných nedostatků“.

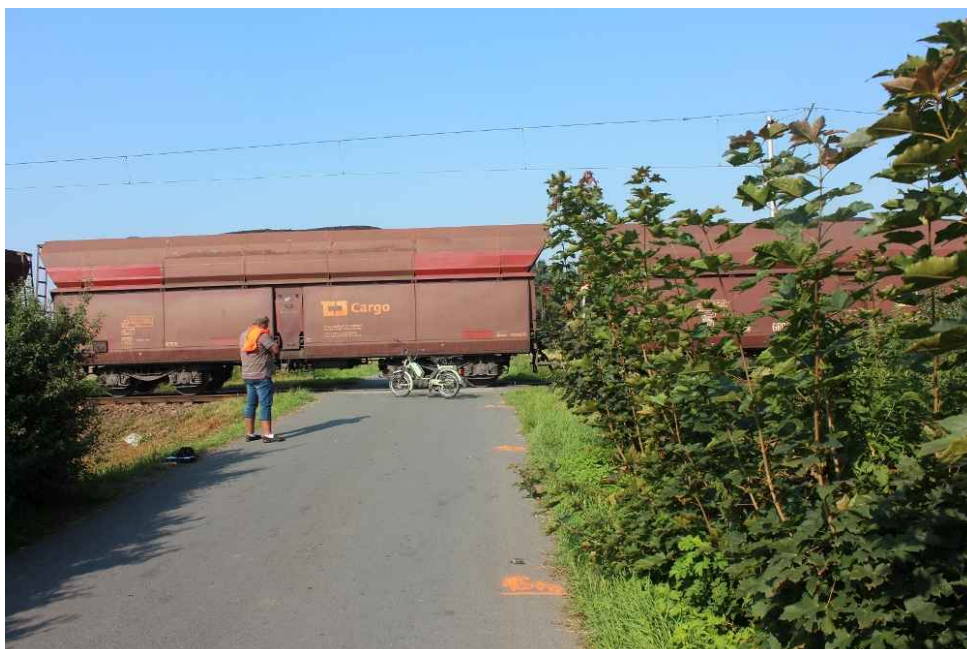
Foto 1: Pohled na přejezd a VK ve směru jízdy malého motocyklu ze vzdálenosti $D_z = 15$ m.

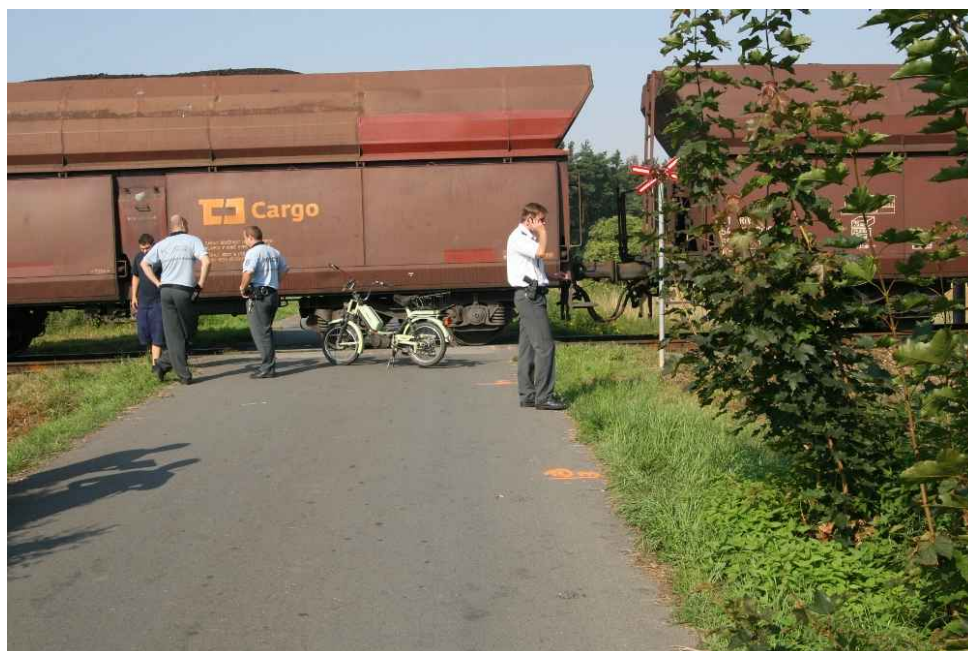
Foto 2: Pohled na přejezd a VK ve směru jízdy malého motocyklu ze vzdálenosti $D_z = 10$ m.

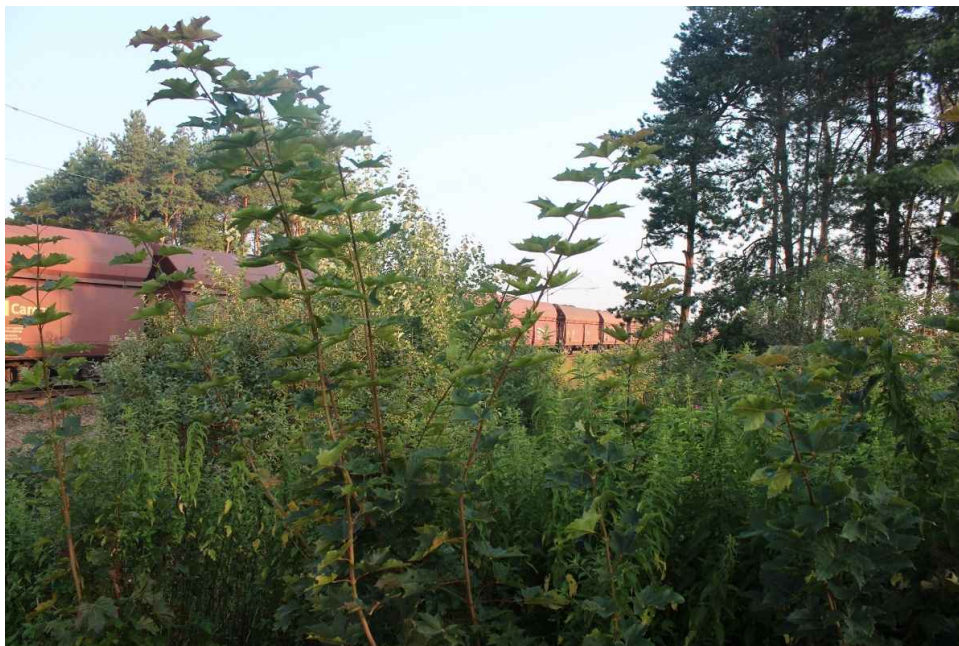
Foto 3: Výhled řidiče malého motocyklu (foto PČR).

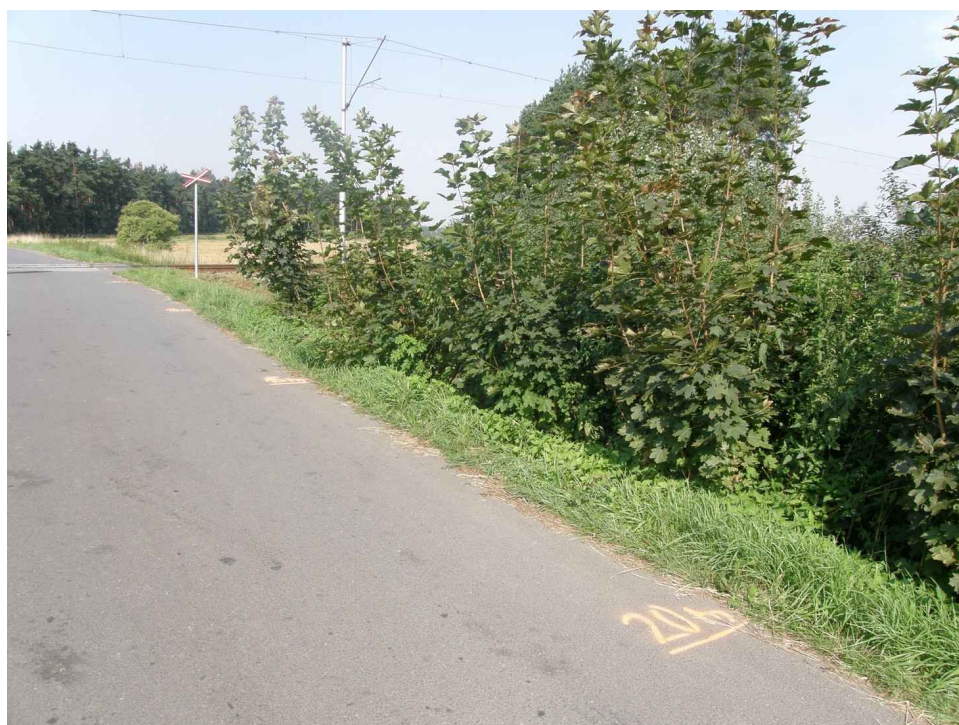
Výstražný kříž byl umístěn ve vzdálenosti 4,4 m od osy koleje, pro silniční vozidlo jedoucí v pravé části vozovky byla ztížena jeho viditelnost okrajovými listy náletových dřevin rostoucích u okraje komunikace. Byla tak zhoršena viditelnost VK ve směru jízdy řidiče malého motocyklu, VK byl z pravé části vozovky spolehlivě vidět na vzdálenost Dz menší než 15 m. Nedostatečná viditelnost VK rovněž sehrála svou negativní úlohu při vzniku MU – při jízdě po rovném úseku komunikace a zarostlém okolí přejezdu není přejezd hned na první pohled patrný, a proto je včasná viditelnost VK důležitá. Řidič malého motocyklu tak nemohl vidět VK včas na požadovanou vzdálenost.

Foto 4: Celkový pohled na náletové dřeviny zasahující řidiči malého motocyklu do výhledu

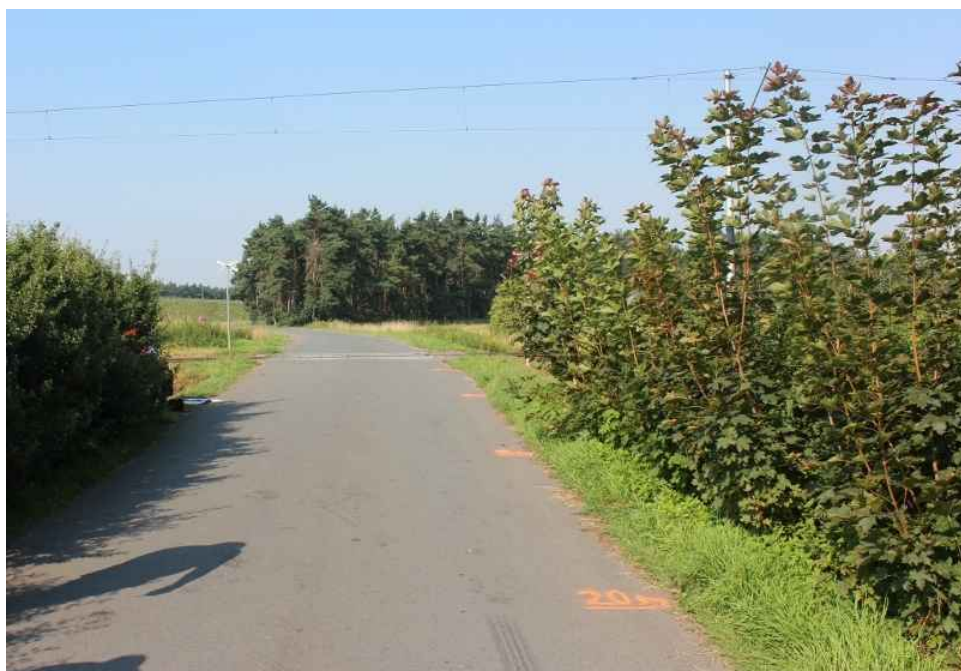
Foto 5: Celkový pohled na přejezd ve směru jízdy malého motocyklu, ze vzdálenosti $D_z = 20$ m (foto PČR).

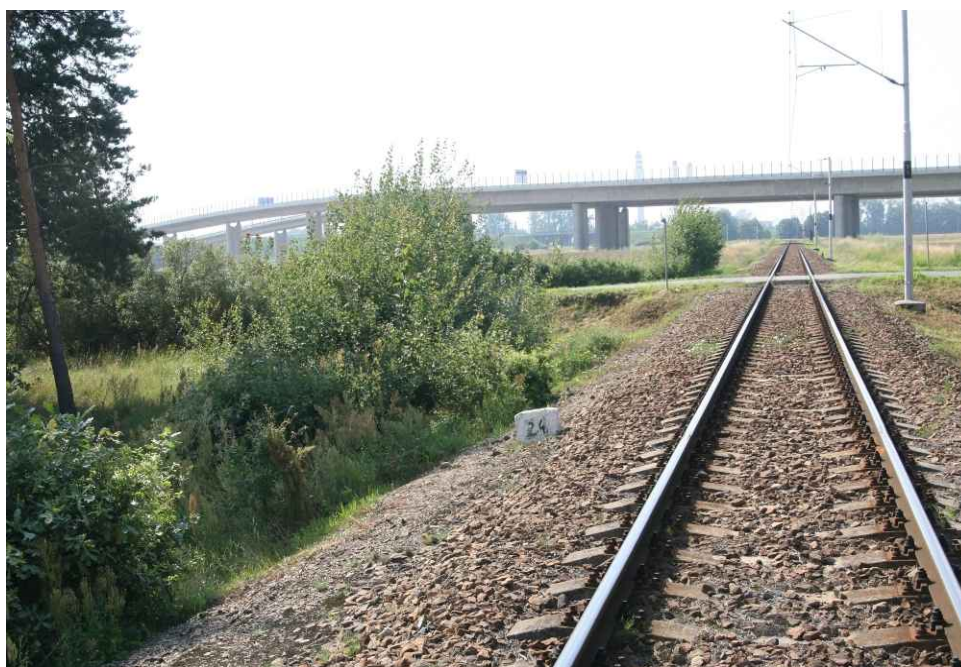
Foto 6: Přejezd z pohledu strojvedoucího na vzdálenost 42 m, malý motocykl přijel z levé strany.
