Drážní inspekce
The Rail Safety Inspection Office

Zpráva o výsledcích šetření příčin a okolností vzniku mimořádné události

Střetnutí vlaku Os 3561 s nákladním automobilem na železničním
přejezdu (P 7770) v km 110,525 mezi železničními stanicemi
Opava západ a Skrochovice

č. j.: 6-2141/2013/DI

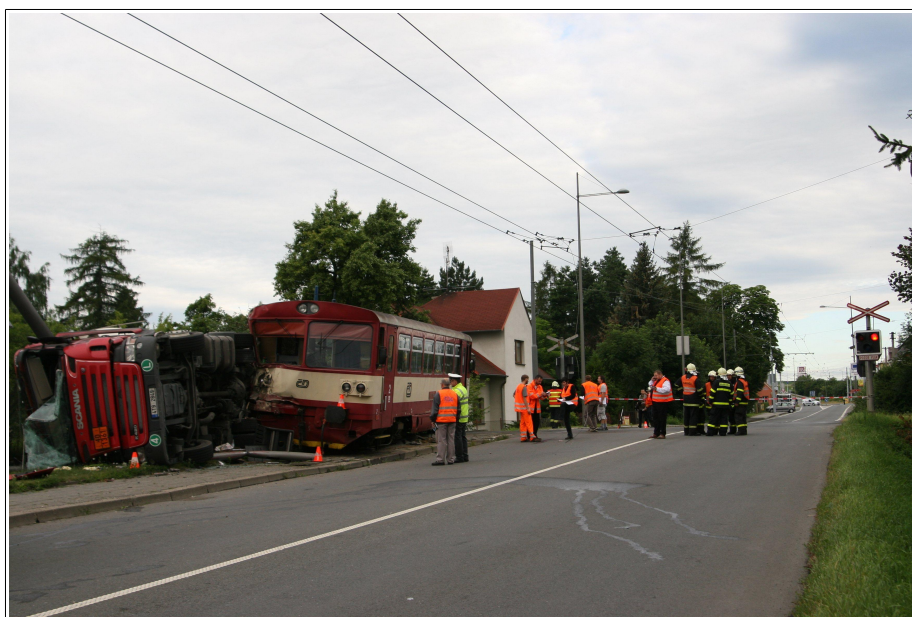
Obr. č. 1: Pohled na místo MU

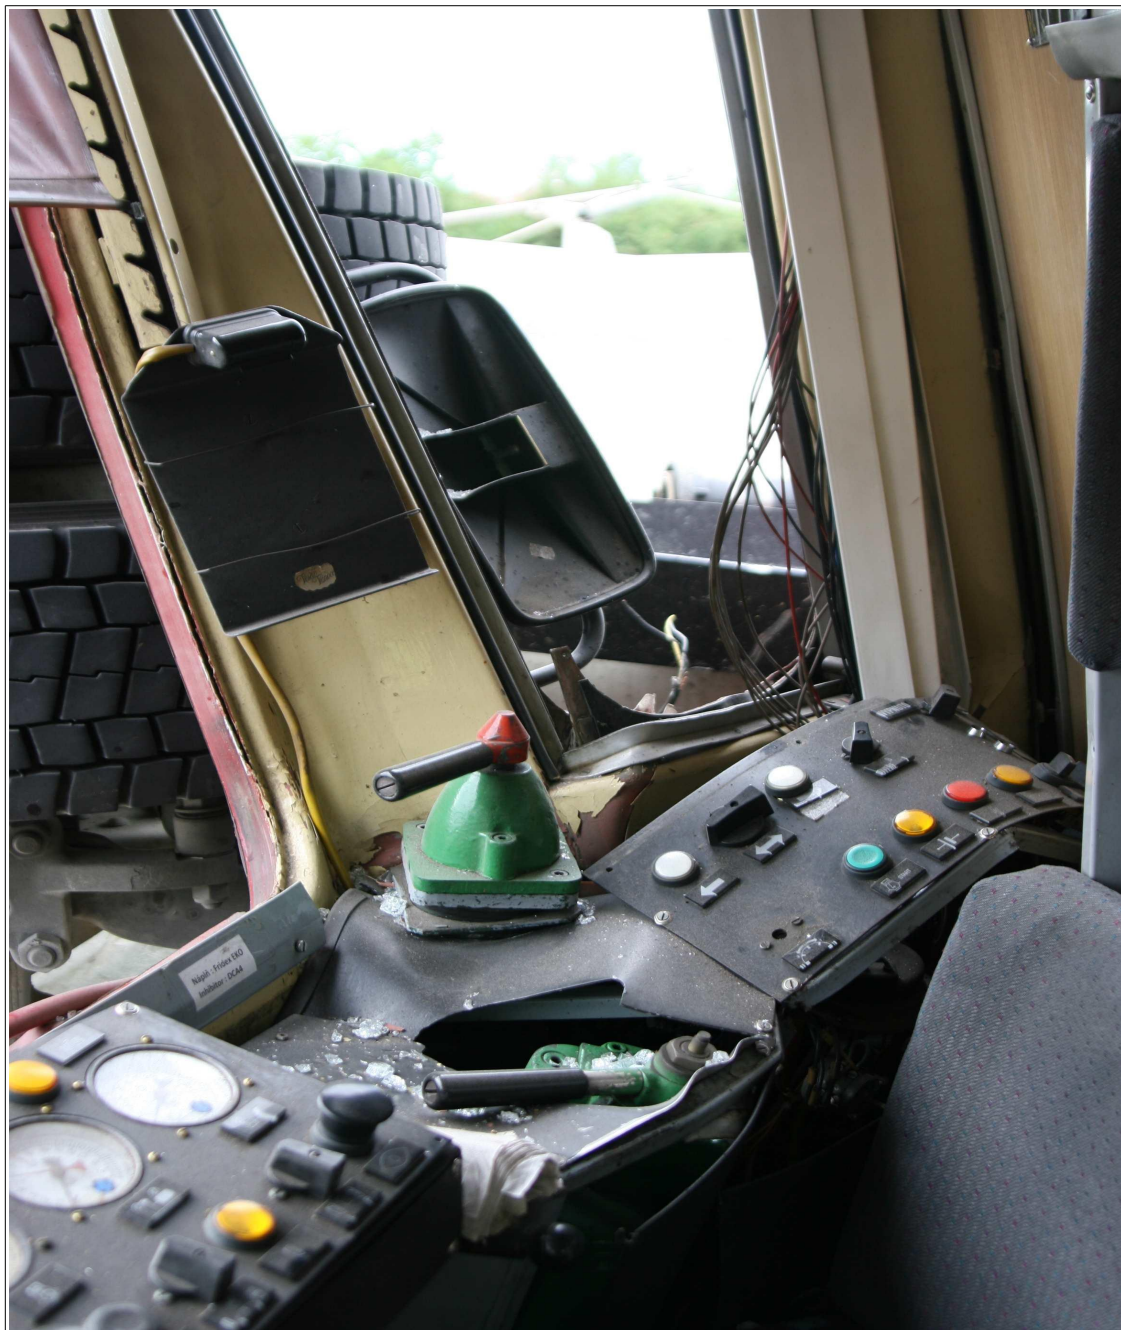
Vlak Os 3561 byl tvořen samostatně jedoucím HDV 94 54 5 810 199-0 (dále jen 810.199-0), které následkem střetnutí vykolejilo oběma nápravami vlevo ve směru jízdy vlaku. Vlakem cestovalo cca 8 cestujících. V konečném postavení po MU stálo HDV, ve směru jízdy NA, za ŽP, pravými železničními koly na zpevněné krajnici ul. Opavská, levými železničními koly na pravém chodníku pro chodce, jehož dlažba i s obrubníky byla tímto poškozena. HDV bylo částí pravého předního čela a pravé bočnice zaklíněno do podvozku NA, který po střetnutí ležel převrácený na pravém boku. Poškozeno bylo přední i zadní čelo HDV, včetně pravé bočnice. Následkem destrukce stanoviště strojvedoucího I, předního ve směru jízdy vlaku, byl znehodnocen záznam o provedené zkoušce brzdy platný pro vlak Os 3561. Proto byl dopravcem při ohledání místa MU vyhotoven náhradní záznam „Mezinárodní zpráva o brzdění a vlaku“. V době ohledání místa MU nebylo čelo ani konec vlaku označen stanovenými návěstmi. Důvodem byla nutnost odpojit elektrické obvody HDV od akumulátorových baterií po vzniku MU z důvodu zamezení vzniku požáru.

Obr. č. 3: Destrukce předního stanoviště HDV po MU.

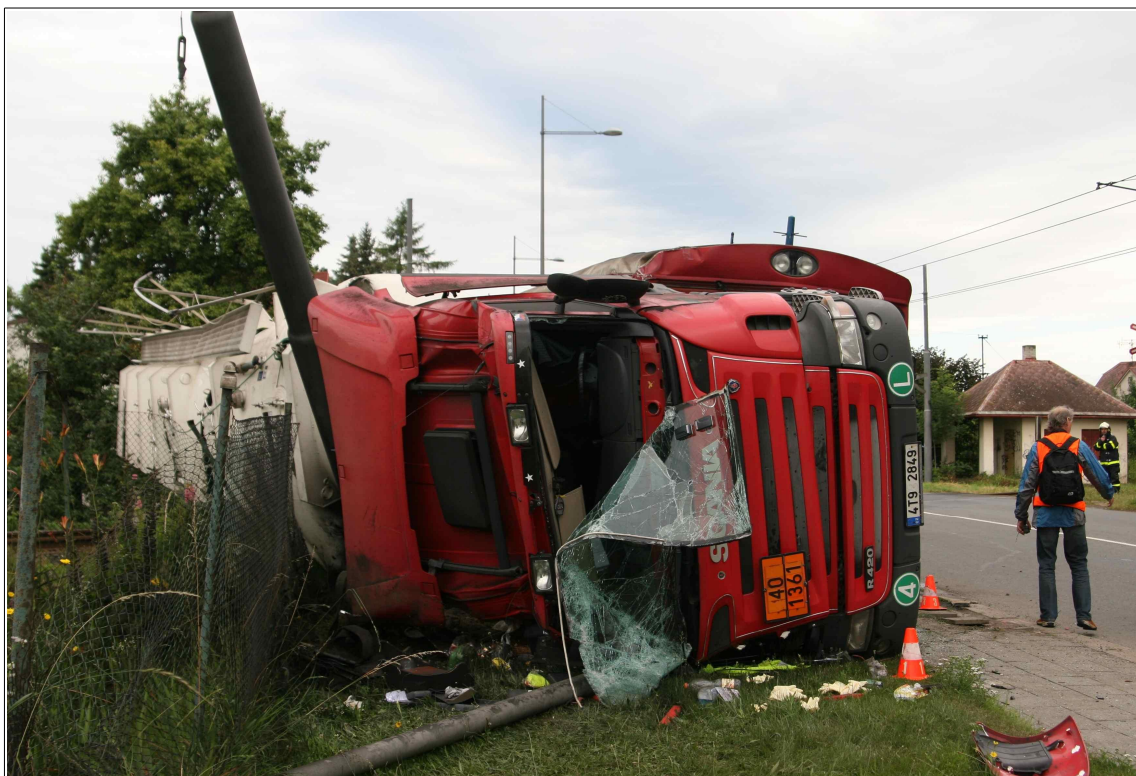
Obr. č. 4: Pohled na čelo NA a část předního čela HDV.

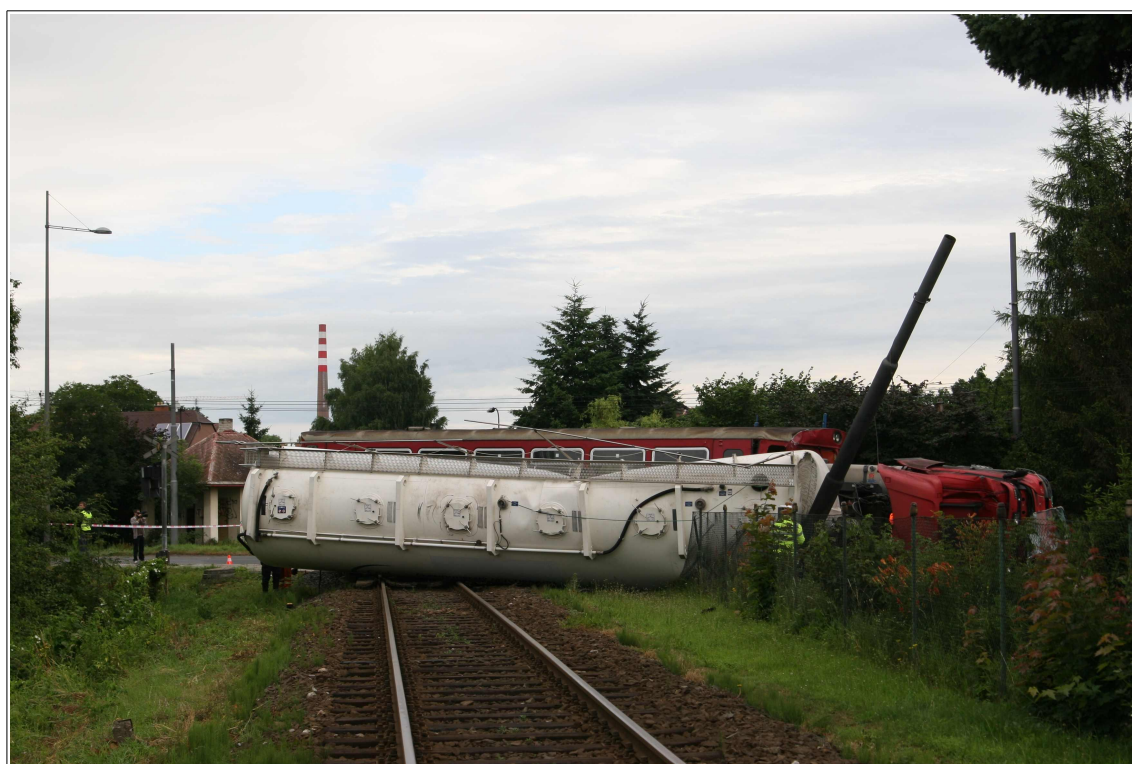
NA se v konečném postavení po MU nacházel převrácený, ve směru jízdy, na pravý bok, vpravo vně chodníku pro chodce, zadní částí návěsu zasahoval do traťové koleji za ŽP. Návěs NA, určený k přepravě mletého uhlí, nebyl ložený.

Obr. č. 5: Pohled na návěs NA ze směru od žst. Opava západ po MU.
