Drážní inspekce
The Rail Safety Inspection Office

Zpráva o výsledcích šetření příčin a okolností vzniku mimořádné události

Vykolejení HDV vlaku Os 6256 na lomu kolejnice, na dráze železniční celostátní, mezi železničními stanicemi Pardubice-Rosice nad Labem a Stéblová, v km 4,250

Derailment of locomotive of the regional passenger train No. 6256 due to breaking of a rail, open line between Pardubice-Rosice nad Labem and Stéblová stations, km 4,250

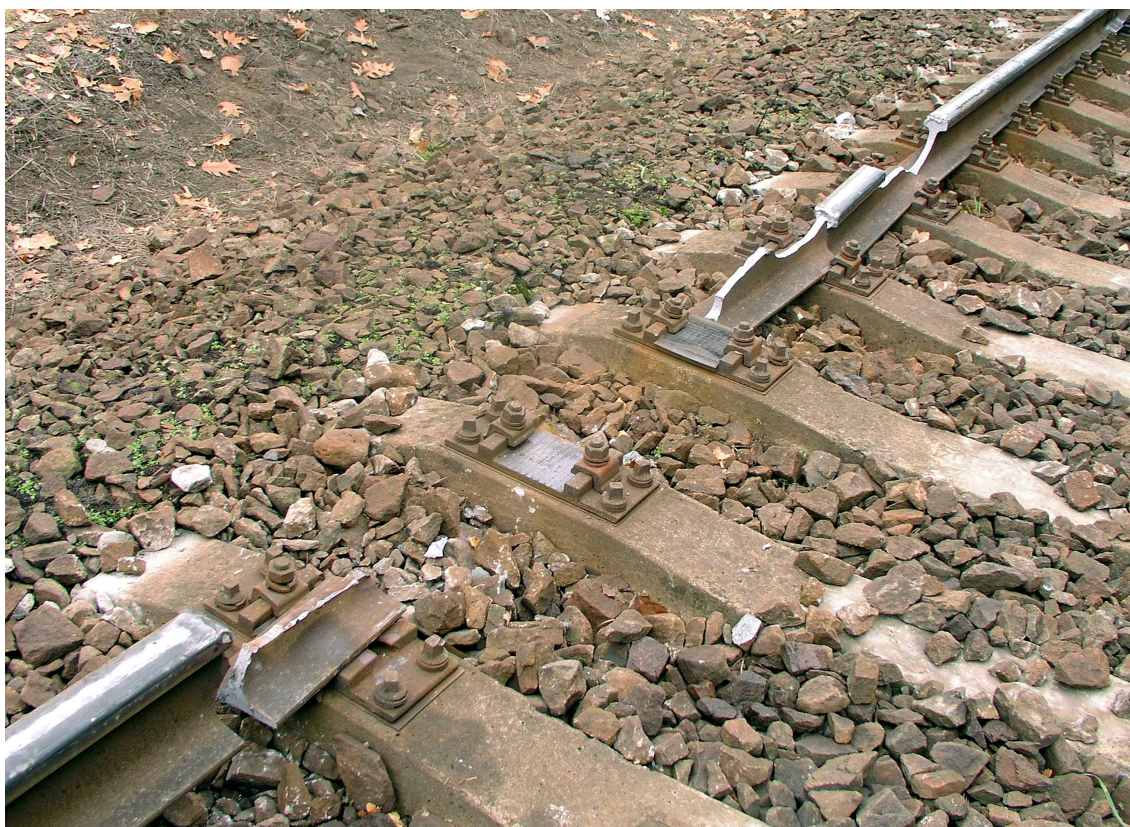
Obr. č. 1: Pohled na místo MU ve směru jízdy vl. Os 6256

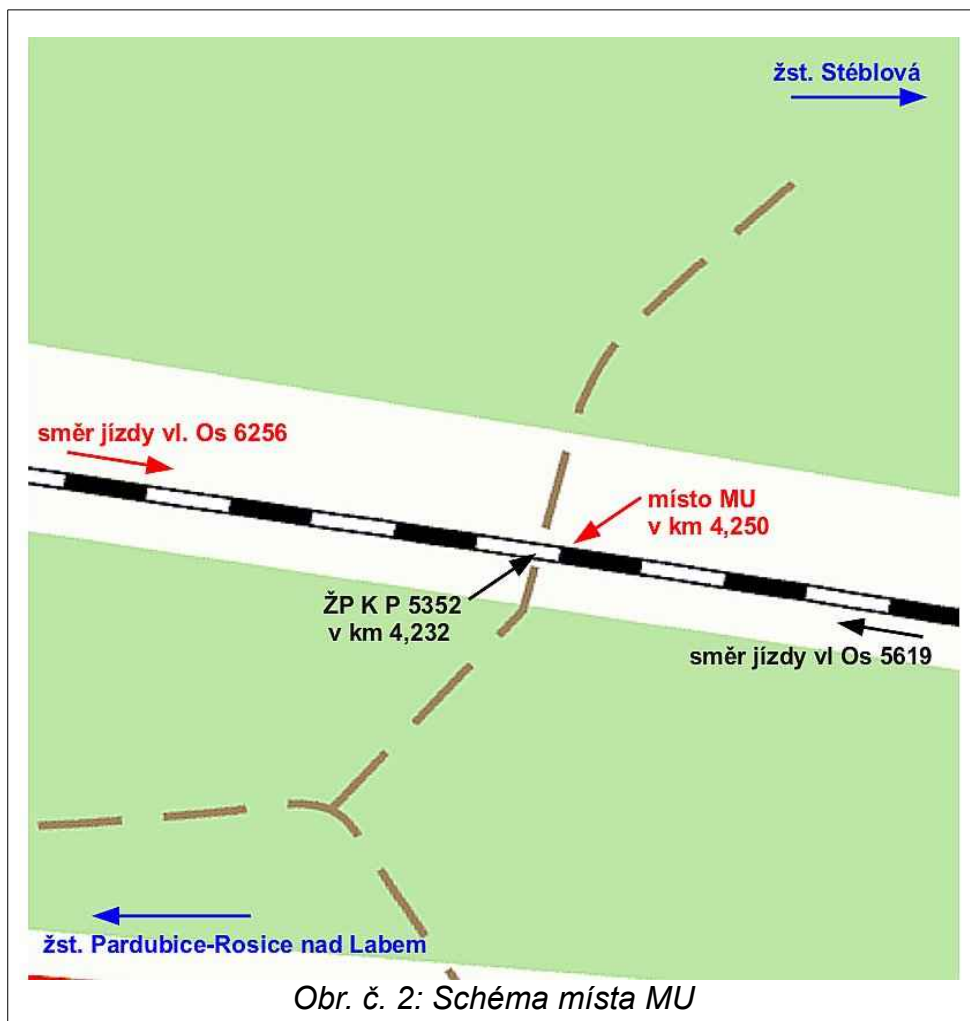
Ohledáním místa MU pracovníky SŽDC, s. o., bylo zjištěno, že v km 4,250 – 4,253 chyběla v levém kolejnicovém pásu ve směru jízdy vlaku Os 6252 část kolejnice. Tato část kolejnice byla nalezena v okolí koleje a byla roztříštěna na cca 16 dohledatelných kusů (přesněji nelze určit – některé malé kousky nebyly nalezeny). V km 4,230 – 4,288 byly na pojížděné ploše hlavy levého kolejnicového pásu zjištěny v pravidelných vzdálenostech 3,03 m vady – vybroušená místa, dle předpisu SŽDC (ČD) S 67 Vady a lomy kolejnic (dále jen předpis SŽDC (ČD) S 67) tzv. „žábý“. V těchto „žábách“ se nacházely otvory nepravidelného tvaru o průměru 3 – 5 mm a hluboké cca 2 mm, částečně ohlazené jízdou kol drážních vozidel. V km 4,247 byl v levém kolejnicovém pásu nalezen svislý lom, probíhající od vybroušeného místa v hlavě kolejnice přes stojinu šikmo až k patě kolejnice. Ve vzdálenosti 3,03 m, tj. v km 4,250, byl taktéž ve vybroušeném místě zjištěn další svislý lom kolejnice, jehož část sahající od paty do poloviny výšky stojiny byla čerstvá a část od poloviny výšky stojiny po temeno hlavy kolejnice neměla strukturu čerstvého lomu. Povrch této části lomu se jevil jako mechanicky vyleštěný, bez známek koroze. Část kolejnice mezi oběma výše uvedenými lomy zůstala upnutá k pražcům. Protilehlá svislá strana lomu v km 4,250 měla stejný vzhled a vlastnosti. Následovala část kolejnice, která byla rozpadlá na kusy, přičemž v části začínající lomem v km 4,250 se nacházel v délce 216 cm podélný lom stojiny kolejnice, který byl na obou lomových plochách stejně vyleštěný, jako horní část předešlého svislého lomu. Na druhém konci této podélně ulomené části stojiny a hlavy kolejnice byl v km 4,252 patrný čerstvý svislý dolom, sahající přes celou výšku kolejnice. Celá tato část byla dále ještě čerstvě rozlomena na tři kusy, z nichž první ve směru ohledání (tedy ten, který se nachází nejbližší km 4,250) měřil 39 cm, prostřední 145 cm a třetí 32 cm. Na zbytku stojiny, který zůstal původně spojený s patou kolejnice, byly patrné stopy po jízdě kola drážního vozidla v obou směrech. Celý zbytek paty a stojiny v délce 216 cm byl následně jízdou kol drážních vozidel rozlámán několika čerstvými lomy na více částí, které vypadly z upevnění. Za lomem v km 4,252 se nacházela část kolejnice,

která držela v upevňovacích. Hlava této části kolejnice byla v délce 31 cm neporušená a následující část hlavy v délce 56 cm byla vylomená čerstvým lomem ve tvaru písmene „Y“, procházejícím až skrze patu kolejnice a končícím na nejvzdálenější straně ve směru ohledání v místě vybroušené plochy v hlavě kolejnice, vzdáleném od místa předešlé vybroušené plochy 3,03 m. Na lomové ploše části stojiny spojené s patou kolejnice byly patrné stopy po jízdě kola drážního vozidla.

Chybějící roztržitá část kolejnice v km 4,250 – 4,253 byla vymezena defektoskopickými vadami. Při ohledání místa MU byly v některých vadách zaznamenány a zdokumentovány viditelné trhliny a převalky, veškeré vady měly viditelné zahloubení materiálu a podobu tmavých skvrn (viz bod 3.4.2 této zprávy).

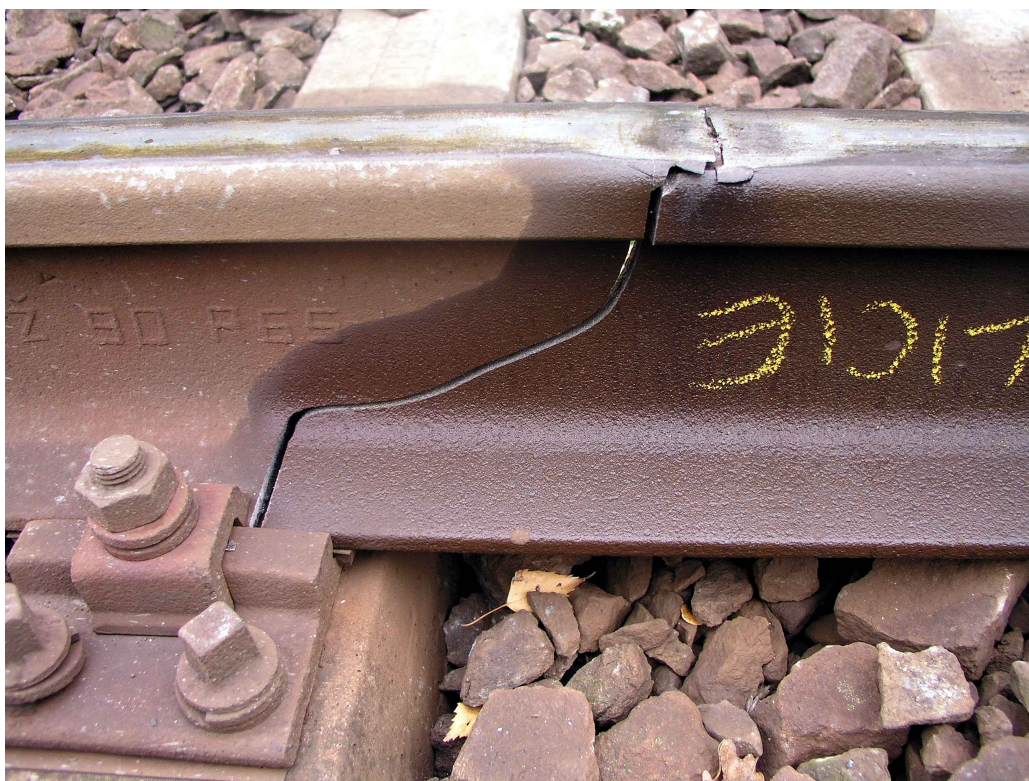
Ze Znaleckého posudku, který PČR poskytla DI, kromě jiného vyplývají příčiny a mechanismus vzniku lomů a rozpadu kolejnice. Příčinou porušení kolejnice byl výskyt únavových trhlin, které dosáhly kritické velikosti a při mechanickém namáhání kolejnice vlakovými soupravami došlo k jejich dalšímu rozvoji. Únavové trhliny vznikly postupným rozvojem kontaktních vad na pojížděné ploše. Podle výskytu korozních produktů na lomových plochách je možné předpokládat, že rozvoj vad trval řádově měsíce. Výsledkem rozvoje vad byly únavové lomy, které vznikly právě postupným rozvojem vad na pojížděné ploše. Tyto lomy jsou konečným stadiem rozvoje vady.

*Foto 1: z místa MU - ukázka lomu kolejnice iniciovaného
z defektoskopické vady v km 4,247*

- v nejkratším možném termínu, nejpozději do příchodu zimy, vykonat na všech tratích mimořádnou kontrolu výskytu a stavu povrchových vad na hlavách kolejnic se zaměřením na výskyt trhlin a jejich možný rozvoj;
- zkrátit časový interval mezi defektoskopickými kontrolami pro závady typu prokluzů na hlavě kolejnice a povrchového poškození kolejnice, protože evidentně dochází k jejich rychlému rozvoji, vedoucímu k lomu kolejnice, a to tak, aby stanovený časový interval spolehlivě zajišťoval bezpečné provozování dráhy a drážní dopravy.

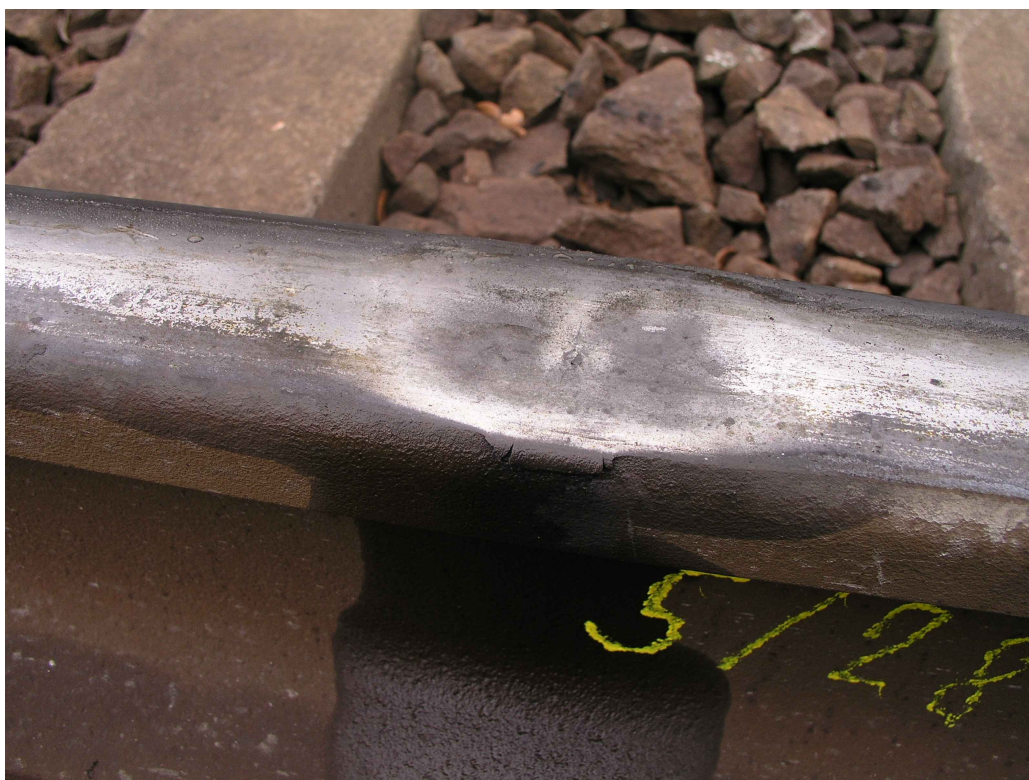
- vzhledem k neodstraněným kontaktním vadám na pojížděné ploše hlavy kolejnice začaly vznikat únavové trhliny a při mechanickém namáhání kolejnice vlakovými soupravami docházelo k jejich dalšímu rozvoji;

- podle výskytu korozních produktů na lomových plochách bylo možné předpokládat, že rozvoj vad trval řádově měsíce;
- rozvoj vad vlivem namáhání při jízdách vlaků pokračoval, únavové trhliny se postupně zvětšovaly, až velikost některých začala být kritická;

Foto 2: ukázka stavu vad na hlavě kolejnice v místech vzniku MU – tmavá skvrna, uprostřed vady je viditelná trhlina, na boku převalky

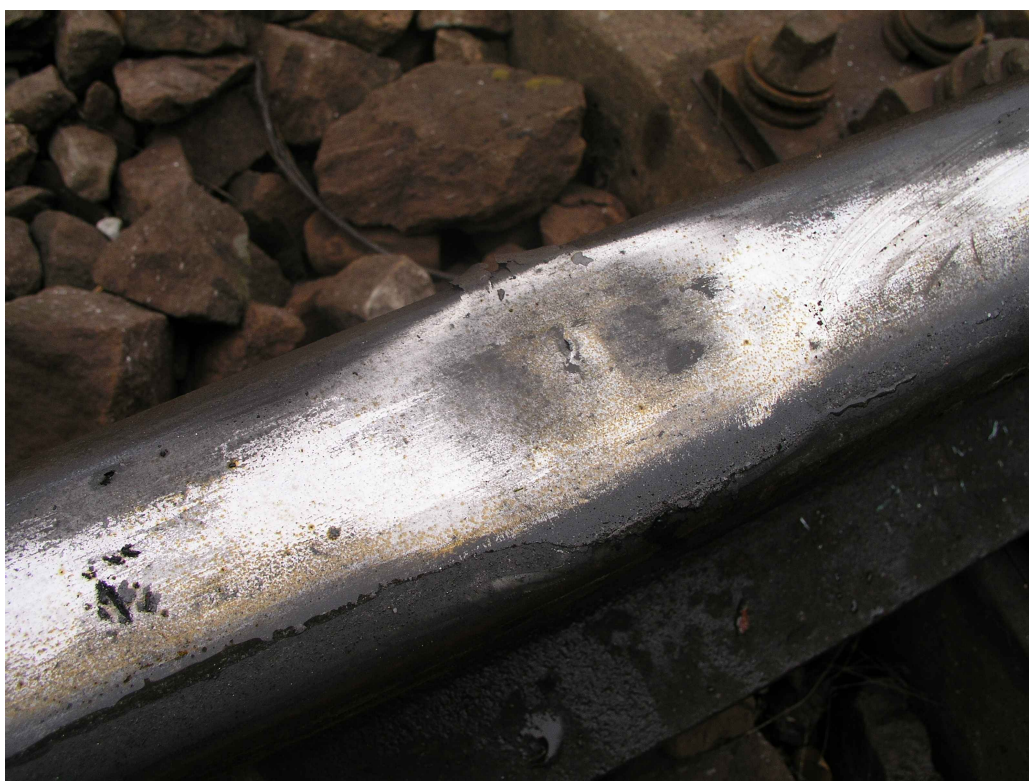
Foto 3: ukázka stavu vad na hlavě kolejnice v místech vzniku MU – tmavá skvrna, uprostřed vady je viditelná trhlina, na boku převalky
