Drážní inspekce
The Rail Safety Inspection Office

Zpráva o výsledcích šetření příčin a okolností vzniku mimořádné události

Vykolejení nákladního vlaku Pn 166283 na lomu jazyka výhybky č. 75
a následná srážka s železným pilířem lávky a trakční podpěrou na dráze
železniční celostátní, v železniční stanici Pardubice hl. n.

Investigation Report of Railway Accident

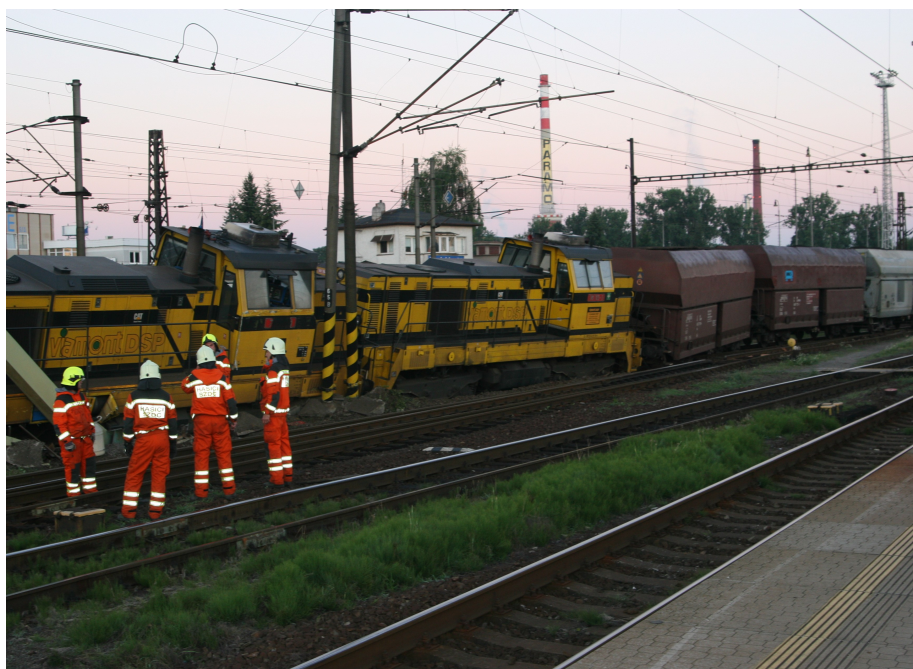
Obr. č. 1: Místo zastavení vlaku po MU

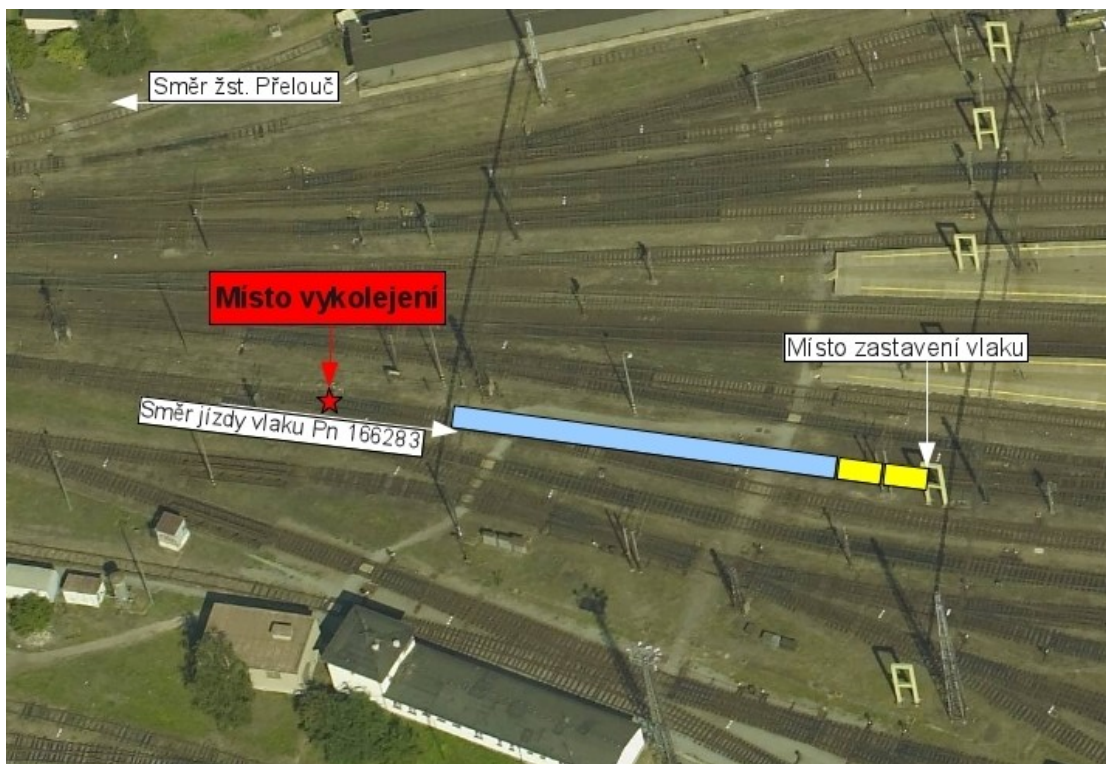
Obr. č. 2: Schéma místa MU.

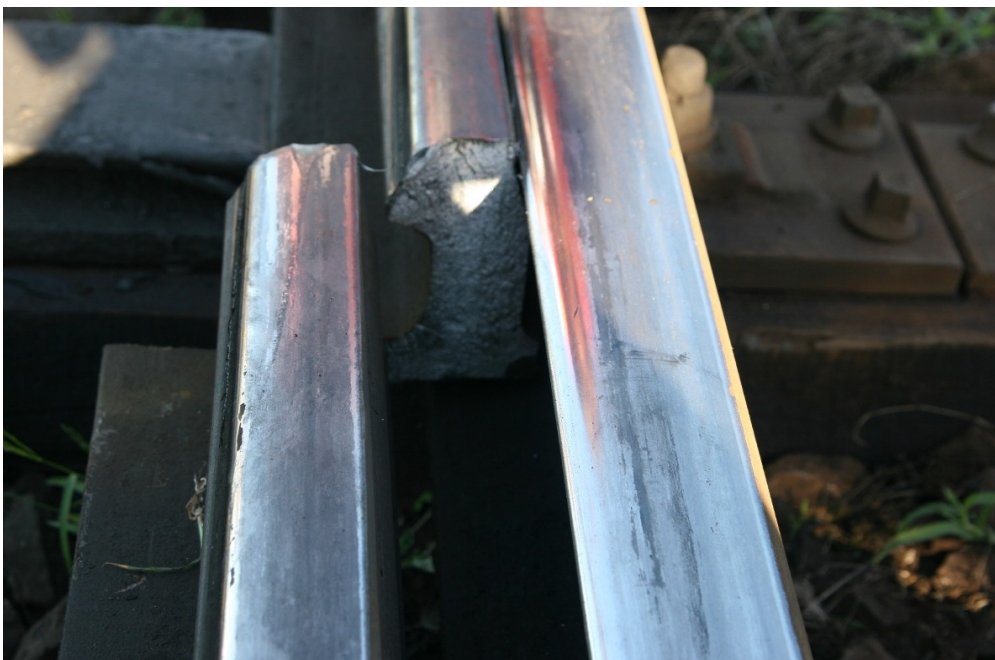
- došlo k lomu levého ohnutého jazyka ve vzdálenosti 3,84 m od hrotu, mezi kluznými stoličkami;
- na jazyku v místě lomu byly stopy po naražení okolky kol. První stopa po naražení byla na levé boční straně v úrovni temene hlavy jazyka, druhá stopa byla po naražení a vyjetí okolku kola na temeno hlavy jazyka, kde dále pokračovala stopa po jízdě okolku po temeni hlavy jazyka do vzdálenosti 20 cm, kde byla stopa po

Na lomu se nacházely dvě navzájem protilehlé oblasti iniciace porušení. První oblast iniciace se nacházela v přechodu mezi temenem a boční stranou jazyka, v oblasti paty jazyka se nacházela iniciace staršího původu. Který z uvedených mechanismů měl na porušení jazyka rozhodující vliv, nelze stanovit, protože souvislá necelistvost v oblasti přechodu mezi temenem a boční pojezdovou stranou jazyka, která místy propojovala povrchové nedokonalosti charakteru vydrolení a odlupování materiálu, byla prakticky viditelná až po očištění jazyka, a proto nebylo možné toto poškození při běžných kontrolách a pravidelných obchůzkách zjistit.

- únavovou trhlinou staršího původu v oblasti paty jazyka;
- povrchovými nedokonalostmi (vydroleniny a odlupování materiálu) a necelistvostí (souvislou trhlinou) v oblasti výrazně plasticky deformovaného pásma pod povrchem pojezdové plochy jazyka;
- křehkou fází na povrchu v oblasti pojezdové plochy způsobenou samotným provozováním;
- přerozdělením pnutí v podpovrchových oblastech cyklického dynamického namáhání.

Obr. č. 3: Lom jazyka výhybky č. 75

- do konce měsíce dubna 2014 vykonat mimořádnou důkladnou kontrolu všech jazyků výhybek, zaměřenou na vydroleniny a odlupování materiálu na pojížděných plochách jazyků;
- stanovit opatření k okamžitému zajištění bezpečnosti v případě zjištění výše uvedených vad;
- dále průběžně sledovat a v rámci kontrolní činnosti věnovat zvýšenou pozornost technickému stavu pojížděných ploch jazyků;
- v rámci rozvoje nejmodernějších defektoskopických metod neprodleně prověřit, resp. vyhodnotit veškeré dostupné defektoskopické metody, kterými je možno zjistit skryté vady v oblasti paty jazyka výhybky, a tu nejúčinnější metodu následně aplikovat v rámci své kontrolní činnosti.

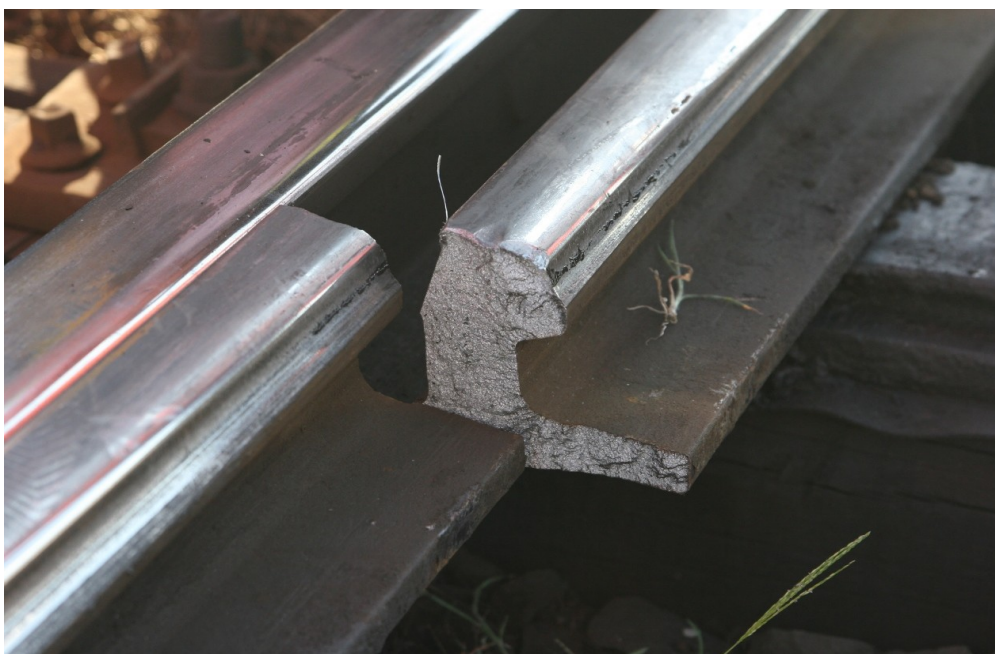
- *na makroleptech obou vzorků je v oblasti přechodu mezi temenem a boční pojízdovou stranou jazyka patrná necelistvost délky 4,9 mm zasahující do hloubky 1,6 mm. Na vzorku je navíc patrné vydrolení materiálu z povrchu jazyka do hloubky 0,6 mm. Samotná makrostruktura v oblasti pojížděné plochy jeví výrazné známky plastické deformace, v oblasti nepojížděné boční plochy (plocha přiléhající k opornici) došlo vlivem deformace až ke změně geometrie profilu jazyka;*

- *necelistvosti v oblasti přechodu mezi temenem a boční pojízdovou stranou jazyka vesměs kopírují průběh vláken na hranici plasticky deformované oblasti, jsou vyplněny korozními zplodinami a místy se dále větví. V blízkosti těchto necelistvostí pak byl v deformované oblasti zjištěn výskyt dalších povrchových nedokonalostí charakteru přeložek a převalků. Ty jsou často doprovázeny výskytem tzv. „deformačního martensitu“, který se místy drolí nebo je zatlačen do materiálu jazyka;*

Obr. č. 4: Lom jazyka výhybky č. 75

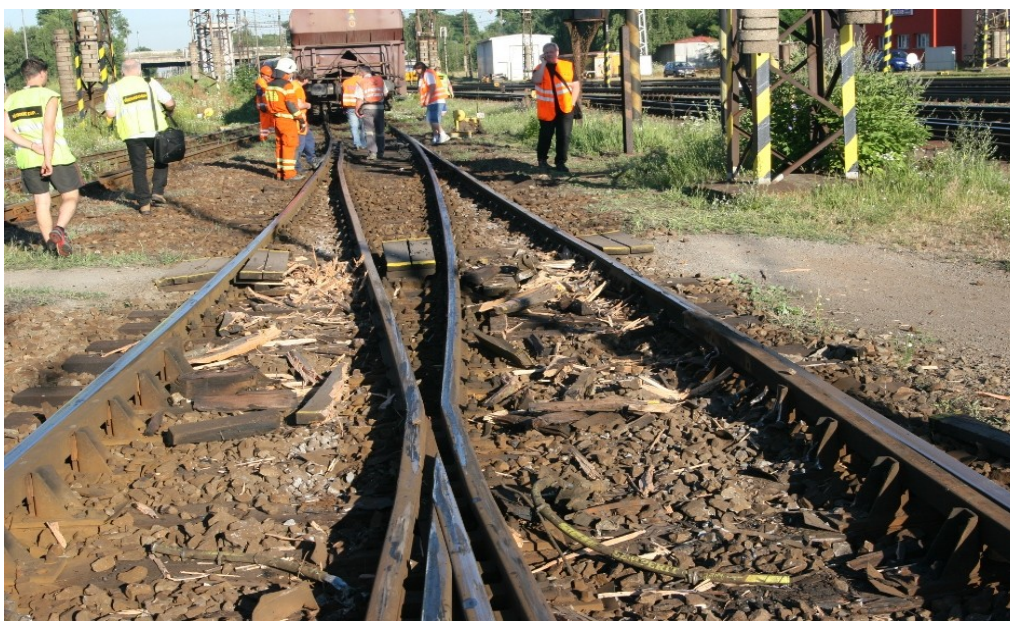
- u výhybky č. 75 a za srdcovkou došlo vlivem vykolejení k posunu (30 cm) kolejiště u větve na staniční kolej č. 13 (v přímém směru) směrem vpravo a mechanickému poškození obou kolejnicových pásů;

- u větve ve směru na staniční kolej č. 15 (vedlejším směrem doprava) došlo vlivem vykolejení k posunu koleje směrem vlevo a mechanickému poškození obou kolejnicových pásů;

Obr. č. 6: Pohled na kolejiště po MU
