Drážní inspekce
The Rail Safety Inspection Office

Investigation Report of Railway Accident

Derailment of train set No. 29709 at Praha-Vršovice station

č. j.: 6 - 4043/2012/DI

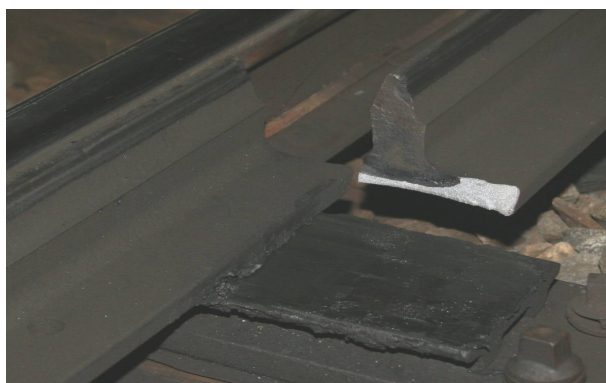
- Vzniklé trhliny napětového charakteru i defekty uvnitř návaru k samotné iniciaci porušení mohly přispět.
- K porušení celistvosti levého jazyka došlo dlouhodobým únavovým mechanismem, který byl iniciován v oblasti opravy jazyka navařováním na jeho pojezdové ploše.
- Vzniklé trhliny napětového charakteru i defekty uvnitř návaru k samotné iniciaci porušení mohly přispět.
- K vlastnímu počátku porušení celistvosti jazyka došlo v oblasti provedení opravy jazyka navařením.

- Rozvoj vady vedoucí k lomu trval několik měsíců.
- Jedná se o dlouhodobý charakter šíření vady.
- Trhliny v jazyku by mohly být při důkladné vizuální kontrole patrně odhaleny.

Obr. č. 3 Lom jazyka – bod „nula“ Zdroj: DI

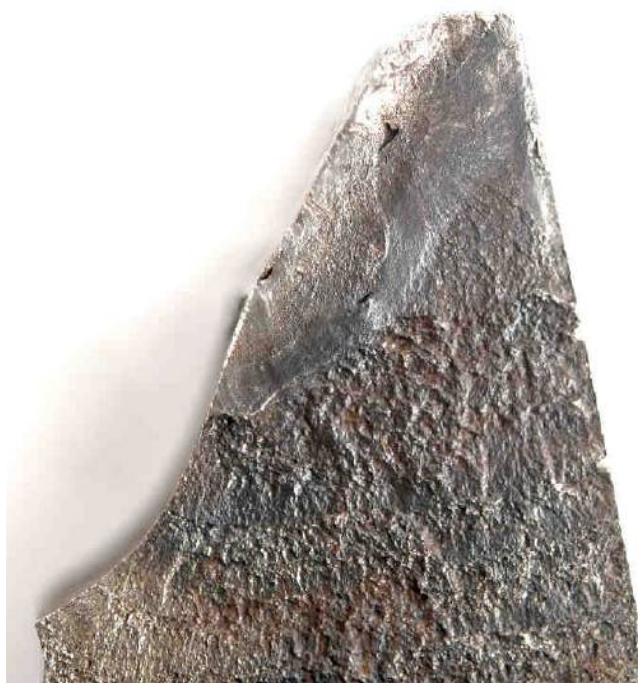
- V navařeném kovu byl zjištěn výskyt četných defektů charakteru dutin a pórů, které jsou často vyplněny struskovými vměstkami a místy doprovázeny výskytem martensitických oblastí, ve kterých se nacházejí napěťové trhliny transkrystalického charakteru.

- Mikrostruktura v oblasti iniciace porušení jeví známky plastické deformace, lomová plocha má transkrystalický napěťový charakter a je místy doprovázena povrchovými nedokonalostmi charakteru korozních důlků.

Obr. č. 4: Oblast iniciace porušení celistvosti

- Tvrdost navařeného kovu výrazně převyšuje tvrdost základního materiálu.
- V některých housenkách dosáhla hodnot převyšujících 420 HV (norma připouští max 380 HV), což může mít za následek vznik trhlin napětového charakteru.

- Jednoznačně lze konstatovat, že zásadní vliv na postupný proces vzniku iniciačních trhlin a pozdější vznik lomu mělo navařování jazyka, zejména použití jiné než předepsané elektrody.

- neprodleně vydat technologické postupy stanovující provádění podrobné kontroly provedených návarů dle TP-NAJ-01/00 ultrazvukem včetně jejich evidence;
- v rámci rozvoje nejmodernějších defektoskopických metod aktivně pokračovat v hledání nebo vývoji dostupné defektoskopické metody, kterou je možno zjistit i skryté vady jazyků výhybek, a tu nejúčinnější metodu následně aplikovat v rámci své kontrolní činnosti;
- u všech jazyků výhybek, které jsou v provozu déle než 15 let, provádět pro odhalování skrytých vad vždy defektoskopickou kontrolu úhlovou sondou nebo jiným účinnějším zařízením;
- při přijímání opatření po MU vždy posuzovat nedostatky (rizika) v rámci veškeré provozovatelem dráhy spravované železniční sítě, nikoliv pouze na lokální úrovni.

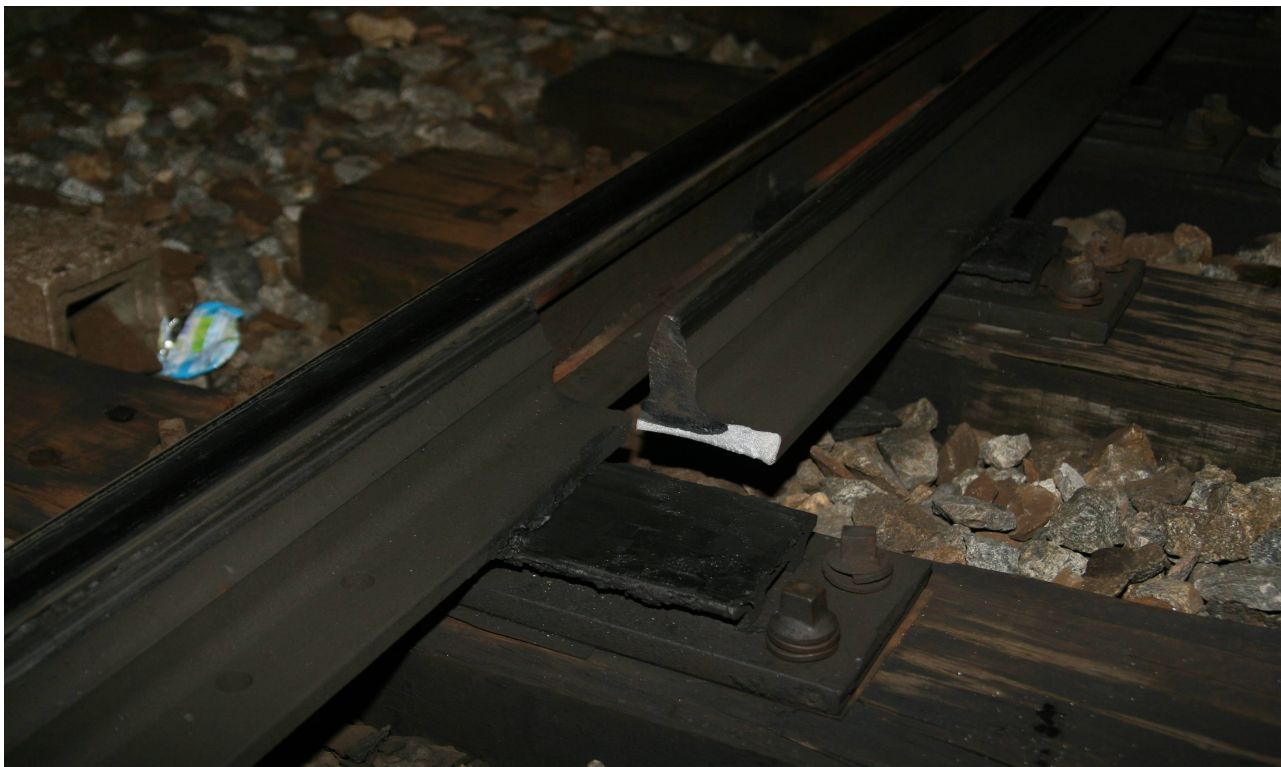
Při jízdě vlaku Sv 29709 přes výhybku č. 23 došlo k lomu levého ohnutého jazyka výhybky, a tím k vykolejení HDV a dvou TDV. V důsledku vykolejení došlo k následnému lomu pravé ohnuté opornice a pravého přímého jazyka výhybky č. 23. Levý ohnutý jazyk byl odlomen v přední části v délce 150 cm. Zbylá část jazyka zůstala v místě lomu přilehlá k opornici – směrem do odbočky. Tento lom byl nalezen pod druhým TDV. Při průjezdu touto výhybkou HDV vlaku Sv 29709 vykolejilo prvním podvozkem vpravo ve směru jízdy a bylo zabořeno do štěrku v prostoru výhybky č. 21a/b. První TDV projelo výhybku č. 23 směrem na traťovou kolej č. 2 a vykolejilo oběma podvozky vlevo ve směru jízdy. Druhé TDV vykolejilo třetí nápravou vpravo ve směru jízdy. Třetí TDV nebylo vykolejeno a bylo bez viditelných známek poškození. Vlak Sv 29709 při jízdě přes výhybku č. 23 dosáhl rychlosti $31 \text{ km} \cdot \text{h}^{-1}$, nejvyšší dovolená rychlost jízdy vlaku Sv 29709 ($40 \text{ km} \cdot \text{h}^{-1}$) nebyla překročena.

Obr. č. 5: Lom jazyka výh. č. 23 (část ke kořenu jazyka)

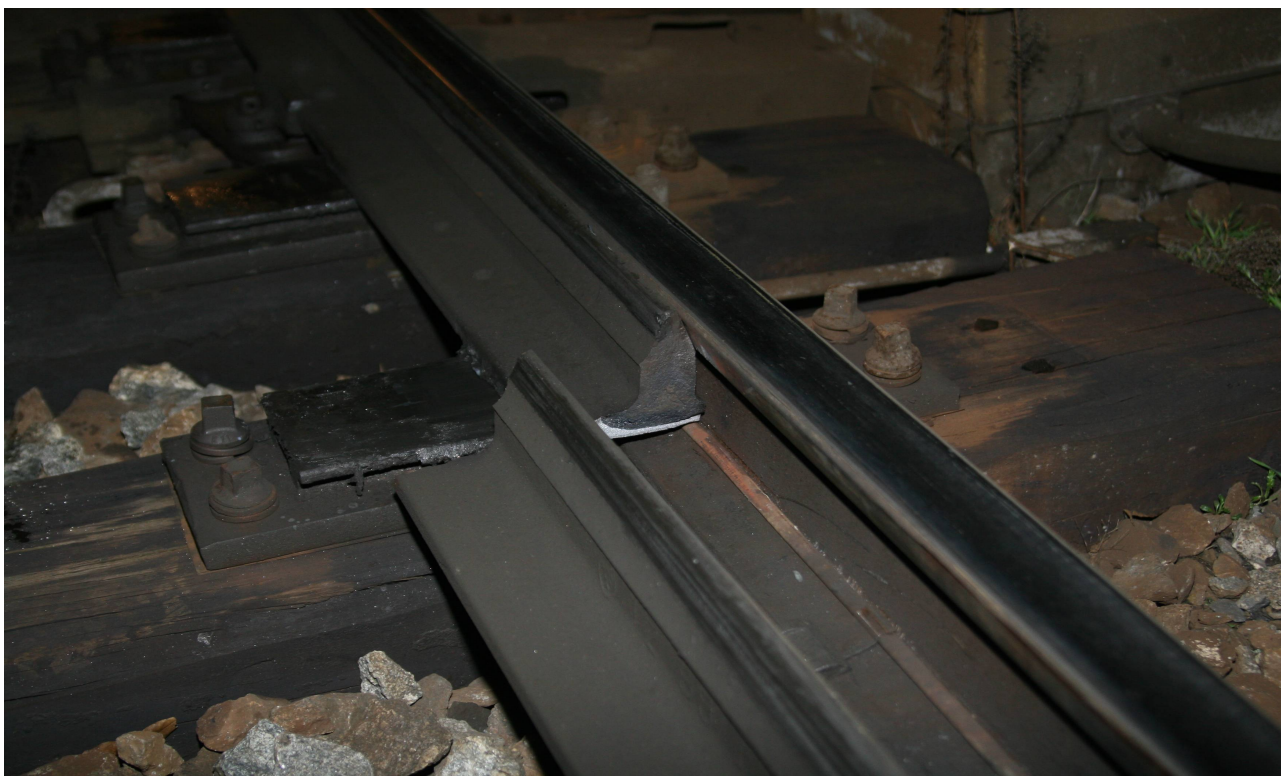
Obr. č. 6: Lom jazyka výh. č. 23 (část od hrotu jazyka)
