Drážní inspekce
The Rail Safety Inspection Office

Investigation Report of Railway Accident

Collision of passenger train No. 8662 with a car at the level crossing
No. P4907, km 320,829, between Přelouč and Řečany nad Labem stations
with consequent derailment

č. j.: 6-4419/2012/DI

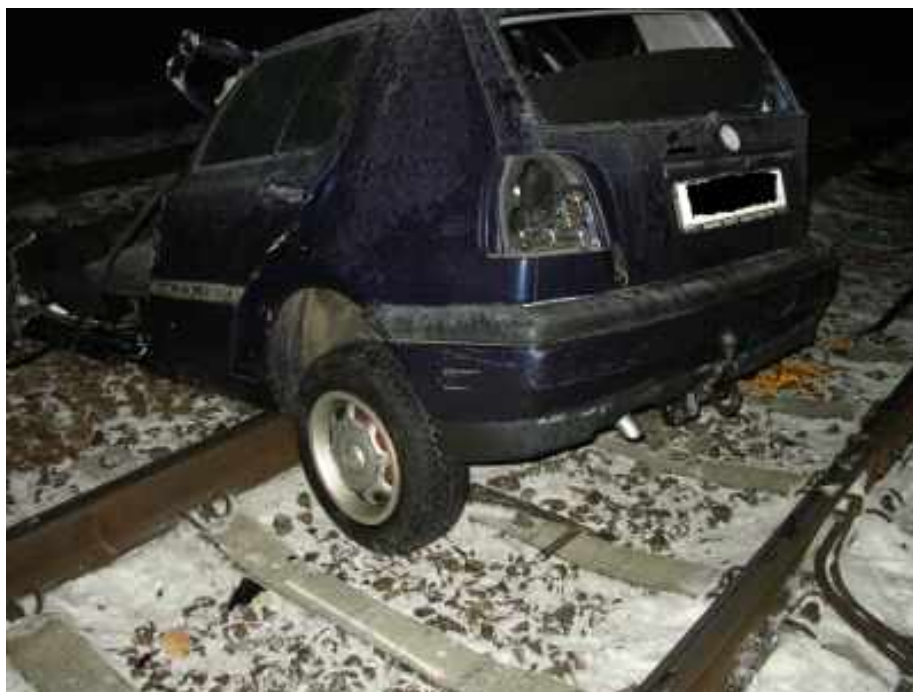
Obr. č. 1: Trosky osobního automobilu

- trosky OA byly roztroušeny i v 1.TK, kde zapříčinily poruchu kolejových obvodů;
- čelo vlaku zastavilo 595 m za místem MU s částí vaku OA zaklíněnou pod první nápravou ve směru jízdy;

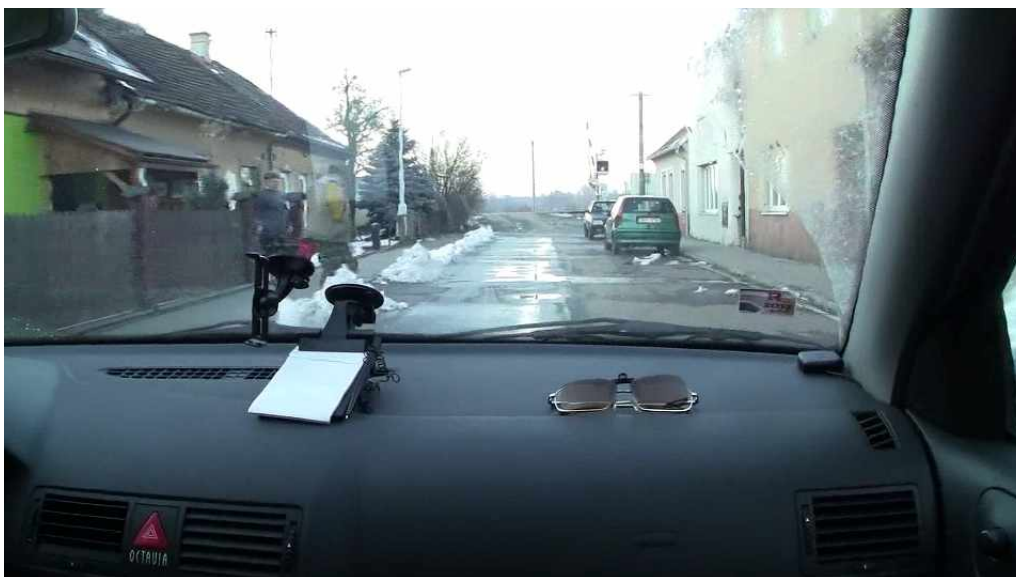
Obr. č. 3: Výhled z vozidla 40 m před přejezdem

Na obrázku č. 3 je vidět, že řidič má na vzdálenost požadovanou pro bezpečné zastavení před přejezdem zajištěn výhled na výstražník PZZ a na výstražný kříž. Dále je zřejmé, že v rozhledovém poli není žádné svislé dopravní značení, které by řidiče informovalo o nedostatečné šířce vozovky v prostoru přejezdové komunikace nebo o omezení nejvyšší dovolené rychlosti.

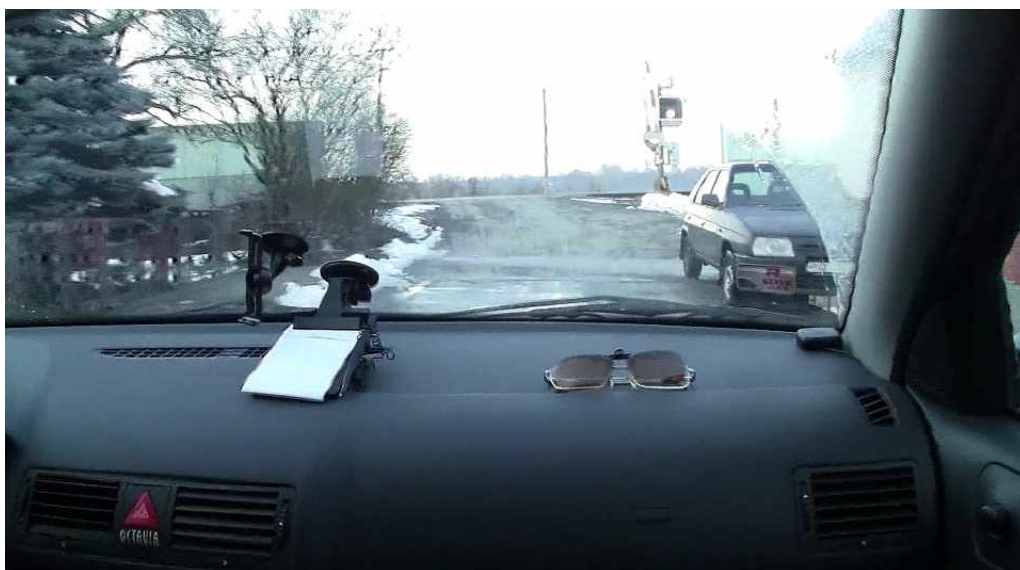
Obr. č. 4: Výhled z vozidla 20 m před přejezdem

Na obrázku č. 4 je jasně vidět stoupání pozemní komunikace před přejezdem. Není vidět povrch konstrukce tvořící přejezdovou vozovku, její tvar, úhel křížení. Zároveň není možné spolehlivě posoudit situaci za přejezdem.

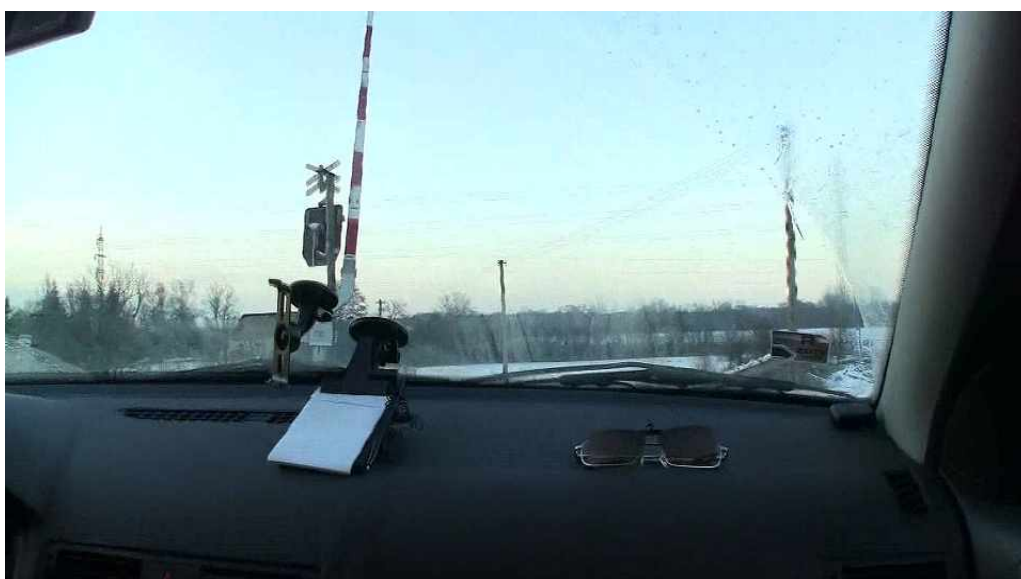
Obr. č. 5: Výhled z vozidla z prostoru stoupání komunikace k přejezdu

Na obrázku č. 5 je vidět, že při jízdě ve stoupání komunikace na přejezd není vidět na přejezdovou vozovku. Řidič nemůže kontrolovat stav, směr, ani okraje vozovky. Situace za přejezdem je z tohoto místa také velmi špatně přehledná. Zároveň je ale z tohoto místa řidič povinen splnit povinnosti dané legislativou, platnou pro provoz na pozemních komunikacích.

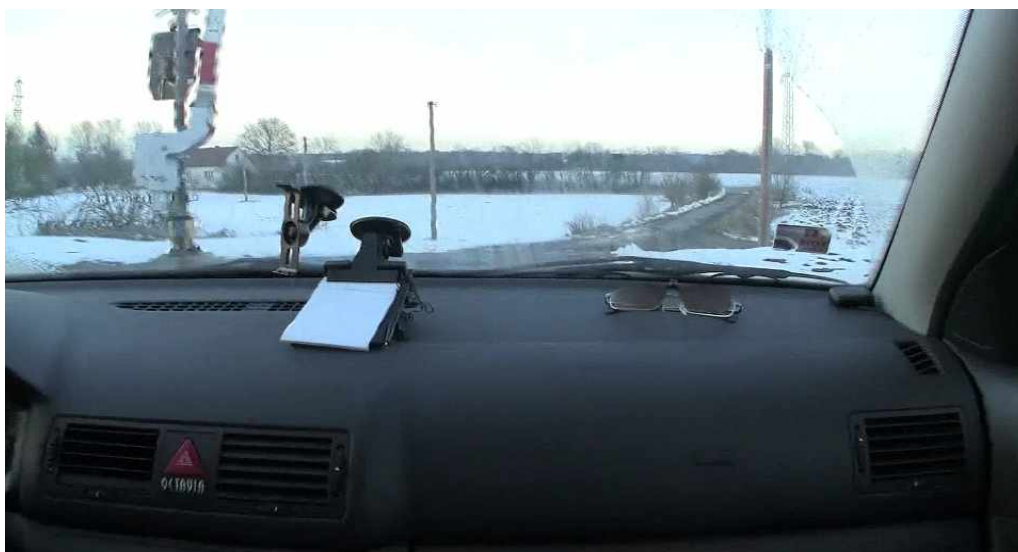
Obr. č. 6: Výhled z vozidla z místa ukončení stoupání na přejezd

Na obrázku č. 6 je vozidlo v místě, kdy zadní náprava vyjela ze stoupání a vozidlo se srovnalo do úhlu výplní tvořících přejezdovou vozovku. Ani z tohoto místa není vidět přejezdovou konstrukci tvořící komunikaci přejezdu, její úhel, krajnice, a stav povrchu.

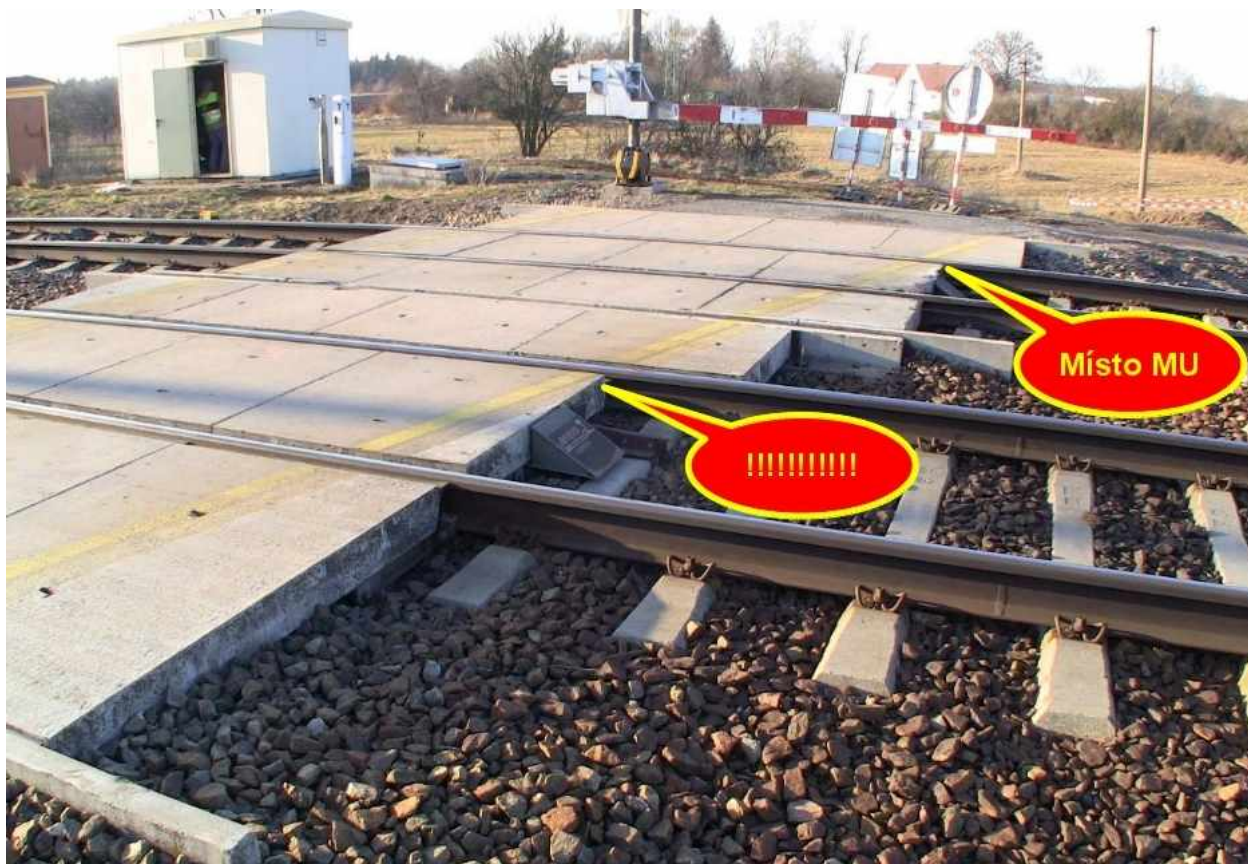
Obr. č. 8: Pohled na stranu přejezdové vozovky s místem MU

- uvážnutí osobního automobilu v prostoru přejezdu, po předchozím sjetí pravého předního kola do výřezu panelové výplně tvořící kraj přejezdové vozovky, která nemá požadované parametry volné šířky.

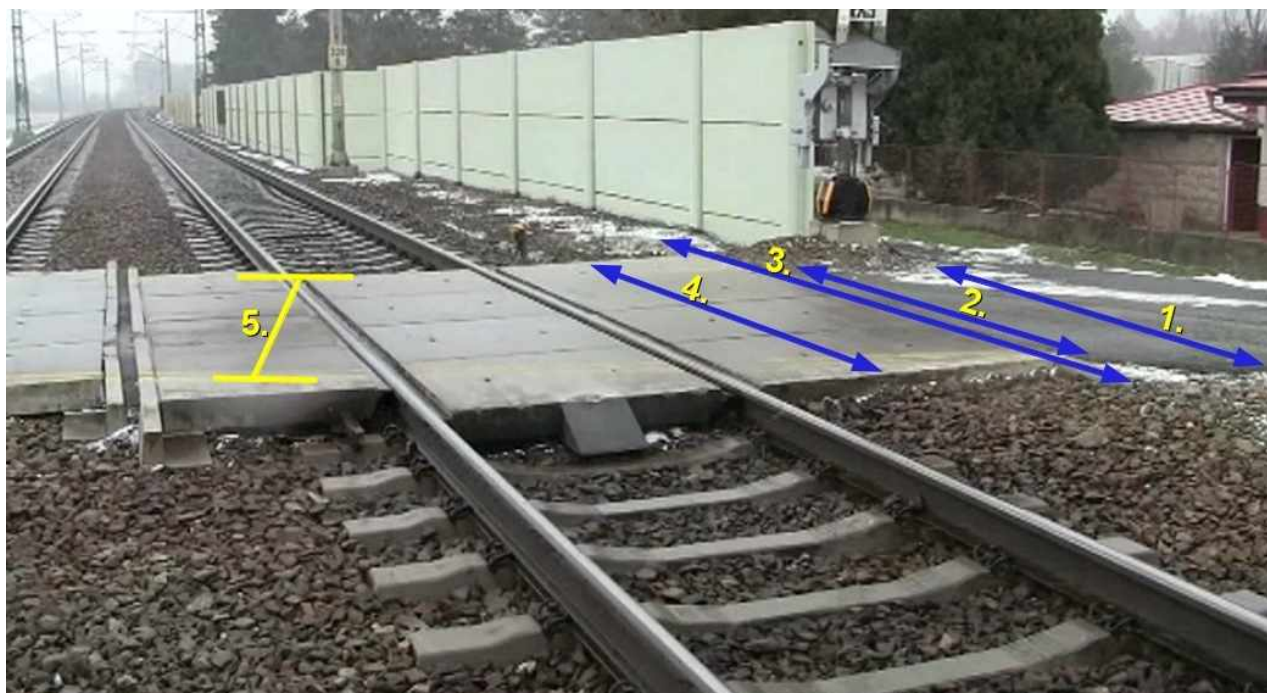
Obr. č. 9: Hodnoty naměřené šířky a volné šířky (žlutá barva) přejezdu

Na následujícím obrázku č. 9 je vidět míry volné šířky přejezdové vozovky při jízdě na přejezd ze směru vzniku MU. Naměřený parametr volné šířky přejezdu (žluté vyobrazení) je proveden kolmo na osu pozemní komunikace přejezdu, mezi podélnými čarami označujícími krajnici. Místa měření jsou na obrázku zprava ve směru jízdy v pořadí:

1. v úrovni výstražného kříže (5,09 m);
2. před závěrnou zídou (4,40 m);
3. šířka závěrné zídky (6,00 m);
4. v prostoru první panelové výplně [nezměněný parametr v celé délce mezi krajními závěrnými zídkami (4,80 m)];
5. mezi vnitřní hranou žluté čáry označující krajnici [nezměněný parametr v celé délce mezi krajními závěrnými zídkami (3,60 m)].
