The Rail Safety Inspection Office

Investigation Report of Railway Accident

Derailment of locomotive and freight wagon during shunting operation after finishing
of ride of freight train No. 50230 at Přerov station

Wednesday, 2nd October 2013

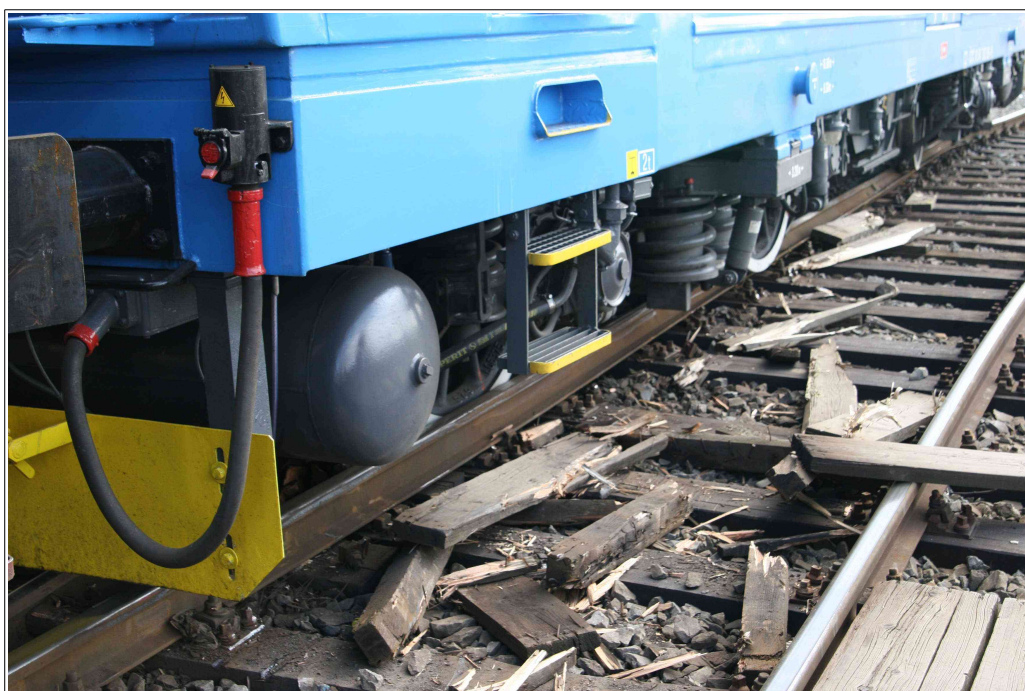
Obr. č. 3: Pohled od zadního čela HDV 363.058-9 na pravou stranu vykolejeného HDV

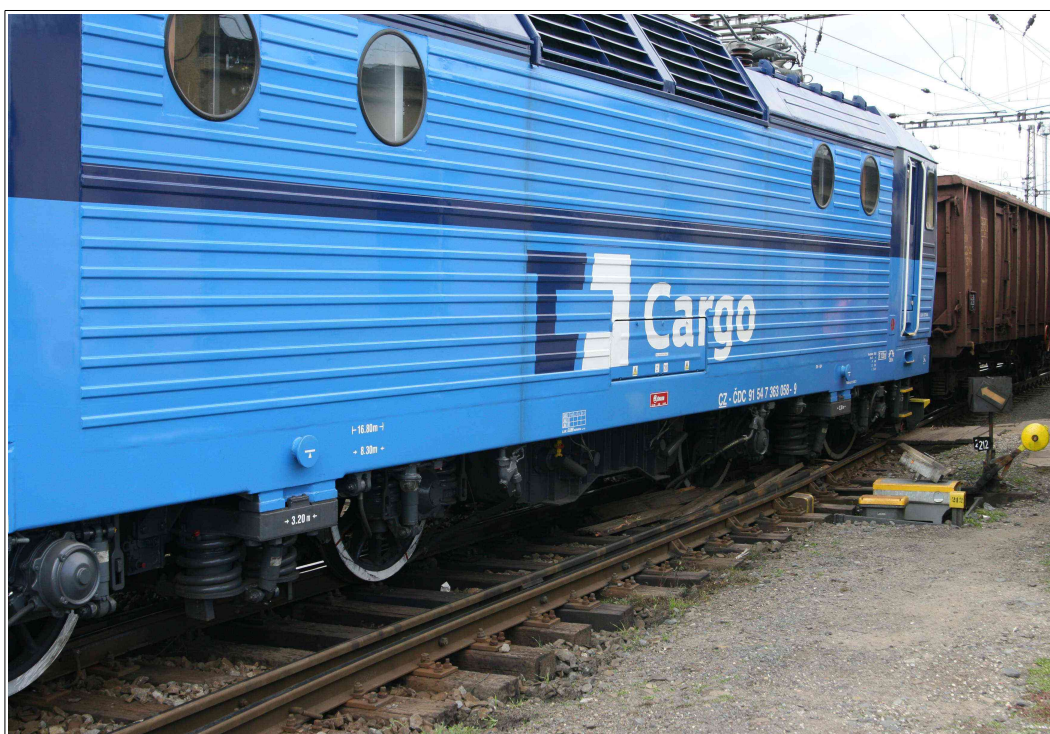
Obr. č. 4: Pohled na levou stranu vykolejeného HDV 363.058-9

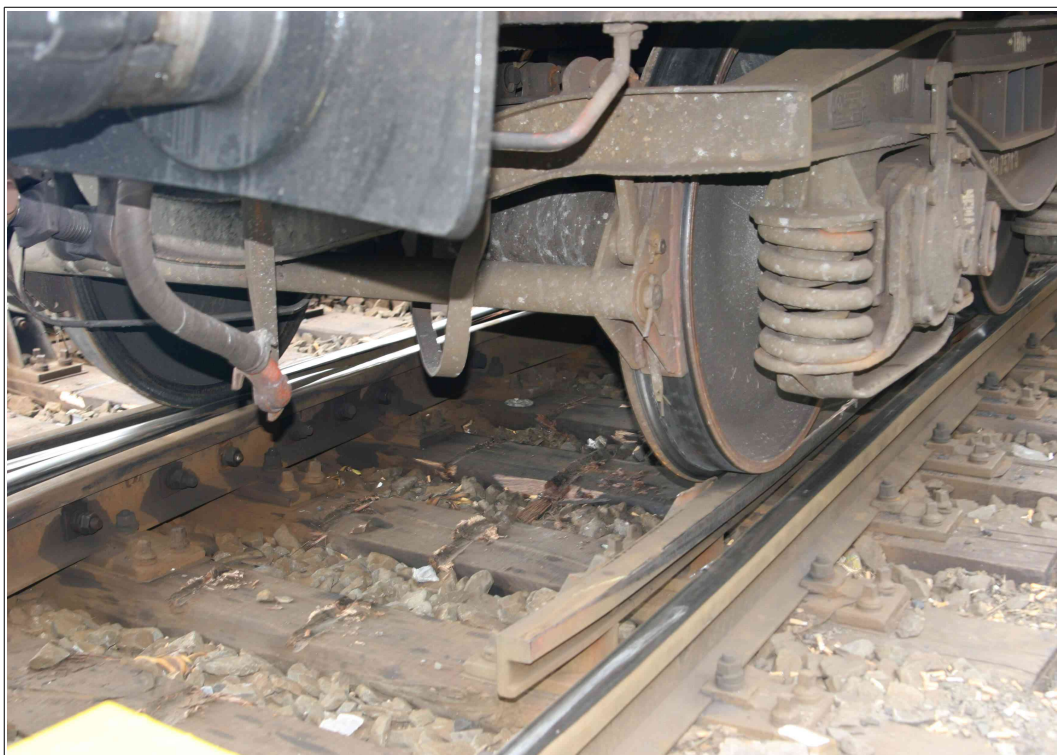
Následkem rázů a dynamického působení vykolejeného HDV vykolejilo TDV Eas-u 31 54 5947 571-3, řazené jako 1. TDV za HDV, ve směru jízdy posunového dílu, předním dvojkolím předního podvozku. HDV 363.058-9 po vykolejení zastavilo v km 182,594 pravými koly ve SK č. 210 a levými koly ve výměnové části výhybky č. 212.

Obr. č. 5: Pohled na vykolejenou 1. nápravu TDV Eas-u 31 54 5947 571-3

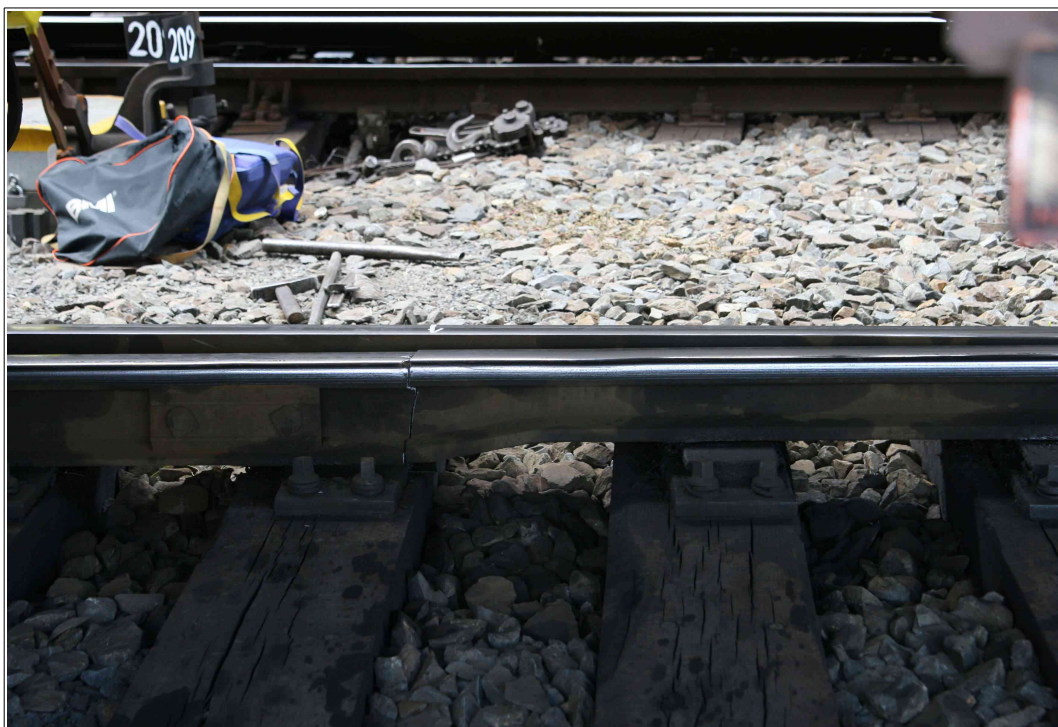
- na výhybce č. 208 byl v km 182,629, ve vzdálenosti 5,72 m od hrotu jazyka, v místě přední hrany 11. kluzné stoličky, mezi 1. a 2. jazykovou opěrkou, zjištěn lom pravého ohnutého jazyka, který byl označen jako bod „0“. Ten se nacházel v místě překování širokopatní kolejnice jazykového profilu na kolejnicový profil tvaru S49. Na obou částech jazyka na stojině jazykového profilu byly patrné výrazné otlaky od jazykových opěrek svědčící o nadměrném bočním namáhání jazyka v dané oblasti. Samotné opěrky byly v minulosti navařovány, a to zejména z důvodu dosažení oblouku o poloměru $R = 281$ m při transformování výhybky J S49 1:7,5 – 190 L na výhybku Obl-o S49 1:7,5-190 (588/281) L;

- následkem lomu pravého ohnutého jazyka výhybky č. 208 v místě přechodu jazykového na kolejnicový profil kolejnice tvaru S49 na hraně 11. kluzné stoličky došlo k uvolnění napětového stavu v přilehlém pravém jazyku k pravé opornici. Přední část odlomeného jazyka volně přiléhala k 1. jazykové opěrce ve směru od hrotu jazyka. Jízdou předních pravých kol 1. a 2. podvozku HDV byla odlomená část jazyka po kluzných stoličkách přitlačována k pravé opornici. Následně v místě lomu jazyka došlo k vodorovnému příčnému posunu lomových ploch, a tím umožnění najetí okolků a jízdních ploch kol HDV do čela lomové plochy kolejnice tvaru S49. Následnou jízdou vykolejeného HDV po upevňovadlech, dřevěných podporách kolejnic a šterkovém loži byl kolejový rošt od bodu „0“ ve výhybkách č. 208 a č. 212 a ve SK č. 210, od úrovně srdcovky výhybky č. 208 až po místo zastavení HDV, směrově deformován;

Obr. č. 6: Pohled na lom pravého ohnutého jazyka výhybky č. 208 žst. Přerov – obvod přednádraží

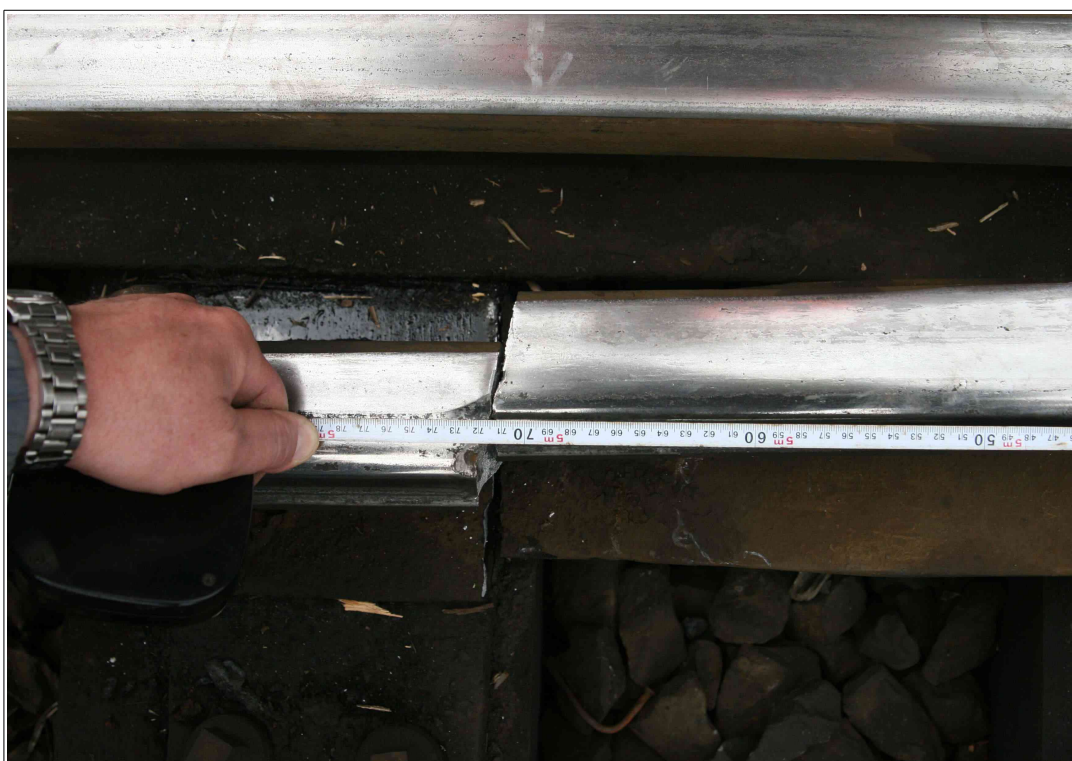
- **k porušení celistvosti jazyka došlo společným působením několika faktorů, kterými jsou:**
 - **heterogenita mechanických vlastností, makrostruktury a mikrostruktury v okolí místa lomu jazyka;**

Pravý ohnutý jazyk výhybky č. 208 se zlomil ve vzdálenosti 5,72 m od hrotu jazyka, v místě přední hrany 11. kluzné stoličky, mezi 1. a 2. jazykovou opěrkou. Ve vzdálenosti 0,51 m od hrotu jazyka, tj. mezi 1. a 2. kluznou stoličkou, je na jazyku osazen čep hákové stěžecky pravého ohnutého jazyka. Vzhledem ke vzdálenosti místa lomu jazyka od hákového závěru pravého ohnutého jazyka pak elektromotorickému přestavníku EP 600 nic nebránilo v přestavení výhybky č. 208, zabezpečení pohyblivých částí výhybky, a tím i kontrole správné polohy výhybky prostřednictvím dohlédacích prvků výhybek obsluhovaných prostřednictvím dohledového zařízení. SZZ pak po kontrole správného postavení jízdní (posunové) cesty, tj. i po kontrole správného přestavení výhybky č. 208, umožnilo postavení seřaďovacího návěstidla Se206 na návěst „Posun dovolen“.

Obr. č. 7: Pohled na lom pravého ohnutého jazyka výhybky č. 208 ve vzdálenosti 5,72 m od hrotu jazyka

- v rámci pravidelných prohlídek výhybek věnovat zvýšenou pozornost jazykům výhybek 1. generace vyrobených do roku 2005, a to zejména v místě překování jazykového profilu na profil kolejnicový;

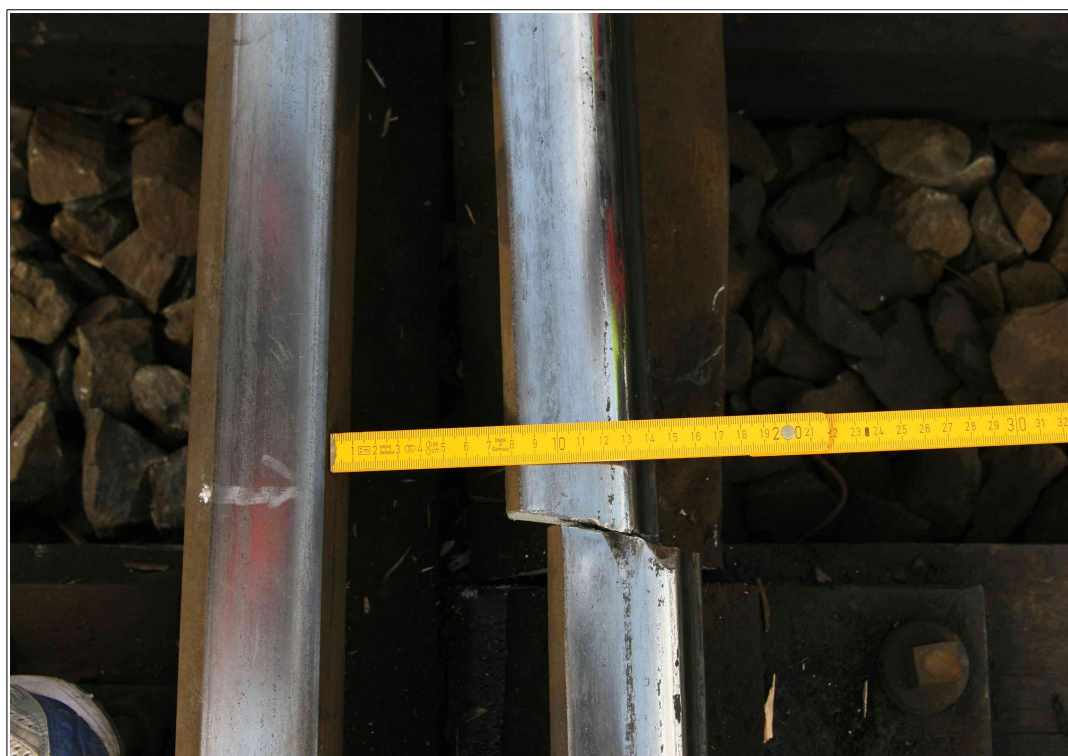
- od místa lomu byly zjištěny otlaky po jízdě dvou okolků HDV. Okolek 1. dvojkolí pravého kola zanechal na temeni hlavy pravého ohnutého jazyka stopu v délce 1,96 m, za níž následovala stopa po sjetí pravého kola vně pravého ohnutého jazyka výhybky č. 208, mezi pravý ohnutý jazyk a pravou ohnutou opornici. Okolek 3. dvojkolí zanechal na temeni hlavy pravého ohnutého jazyka stopu v délce 2,55 m, za níž následovala stopa po sjetí, opět vně pravého ohnutého jazyka, mezi pravý ohnutý jazyk a pravou ohnutou opornici. V úrovni sjetí pravých kol byly

- na jazykové části profilu ve vzdálenosti cca 150 až 350 mm před oblastí porušení ve směru jízdy posunového dílu, tj. v prostoru mezi 10. a 11. kluznou stoličkou a 1. a 2. jazykovou opěrkou, je patrná prohlubeň (lokální snížení profilu jazyka) vzniklá jízdou DV v místě tepelného ovlivnění jazyka ve výrobním procesu, viz níže;

Obr. č. 8: Pohled na lom pravého ohnutého jazyka výhybky č. 208 s viditelnými otlaky kol na temeni jazyka

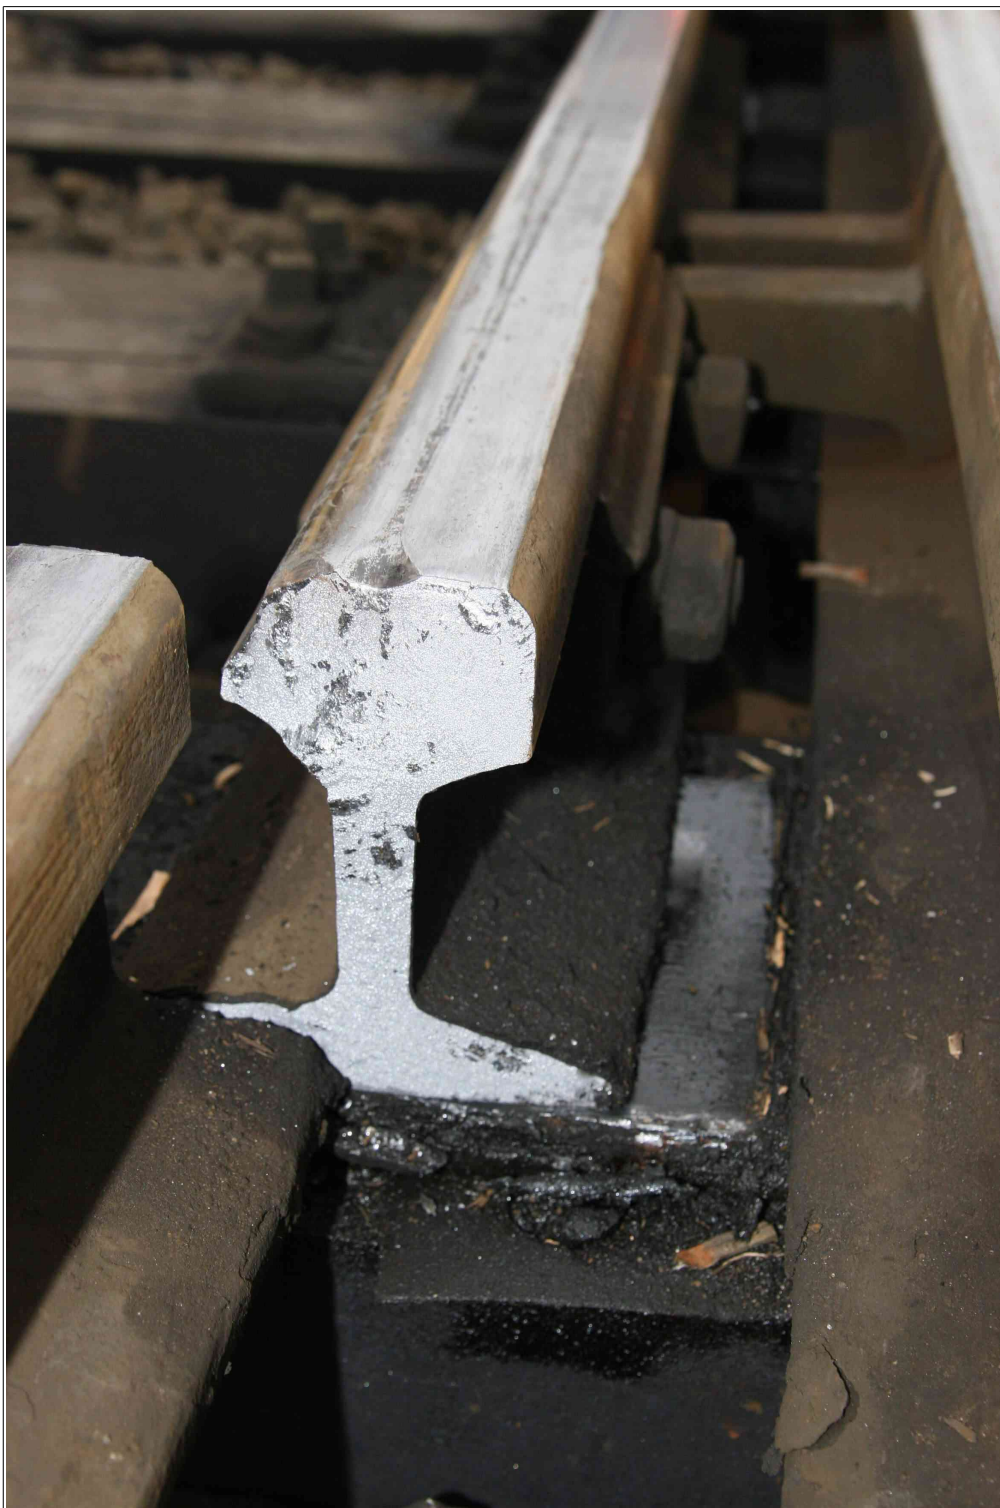
- vizuálním ohledáním lomových ploch pravého ohnutého jazyka výhybky č. 208 byl zjištěn čerstvý lom, bez stop koroze a iniciace lomu vzniklého v místě přední hrany kluzné stoličky. Na lomové ploše pravého ohnutého jazyka, přilehlé ke kořenu jazyka, byly na temeni hlavy kolejnice zjištěny dvě stopy po najetí okolků a stopa po najetí jízdní plochy pravého kola HDV do hlavy kolejnice;

Obr. č. 9: Pohled na lomovou plochu pravého ohnutého jazyka výhybky č. 208 přilehlou ke kořeni jazyka

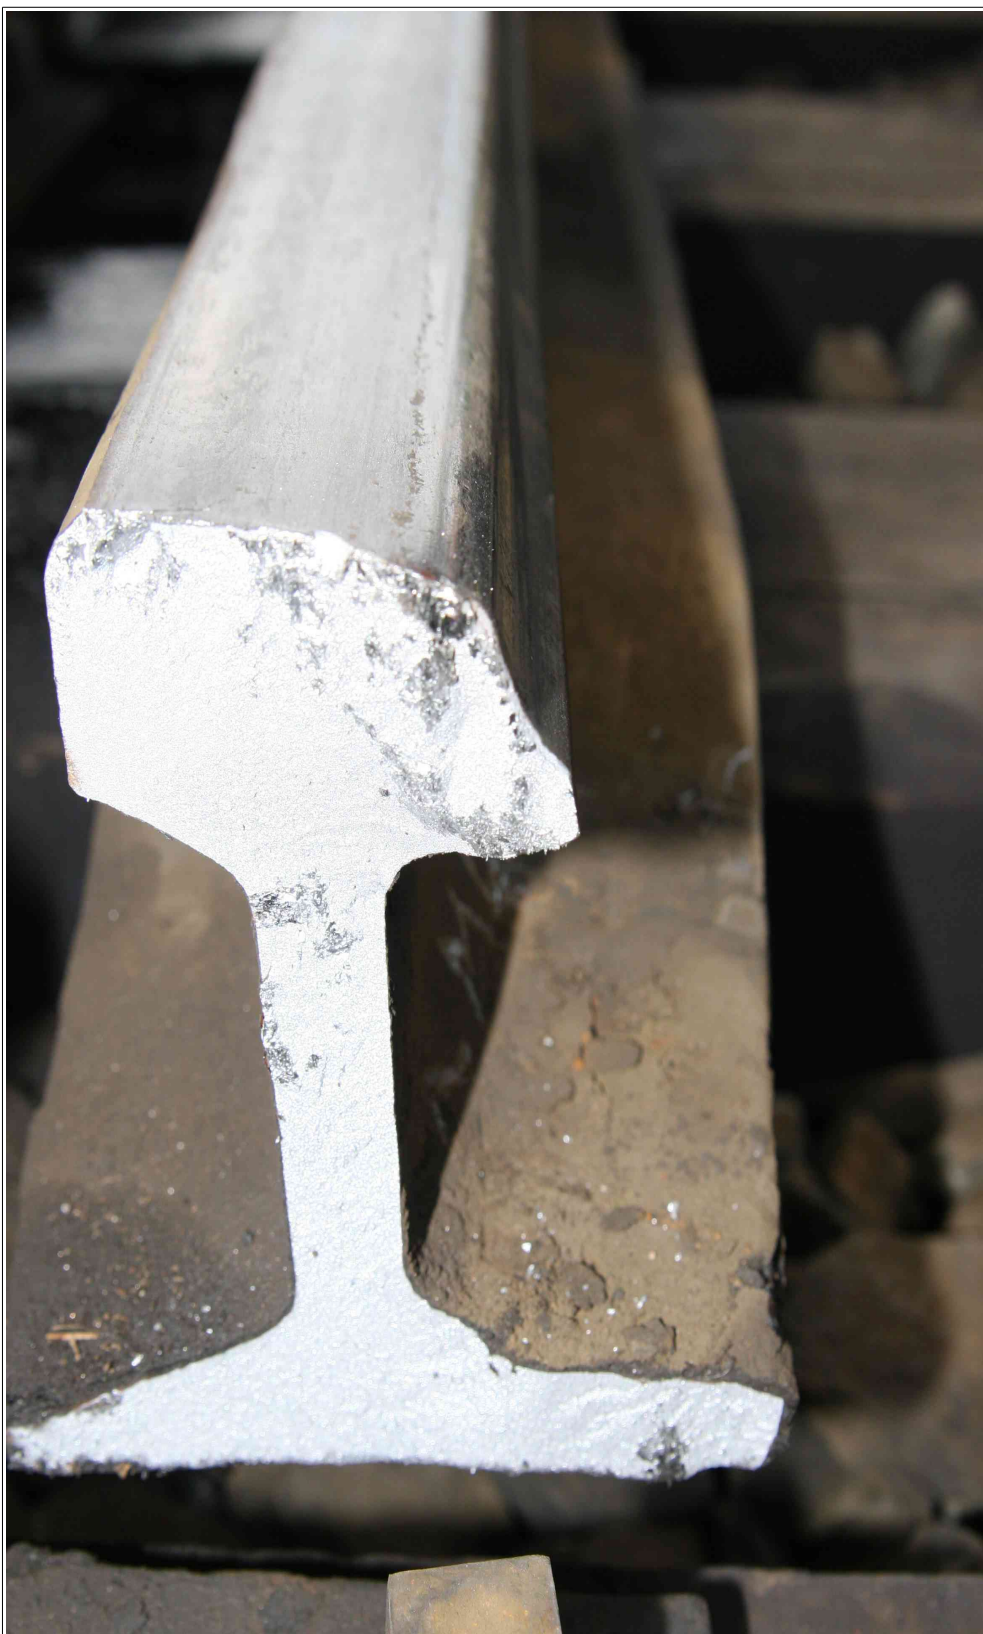
Obr. č. 10: Pohled na lomovou plochu pravého ohnutého jazyka výhybky č. 208 přilehlou k hrotu jazyka
