Drážní inspekce
The Rail Safety Inspection Office

Zpráva o výsledcích šetření příčin a okolností vzniku mimořádné události

Nedovolená jízda vlaku Os 9104 kolem hlavního odjezdového návěstidla L1 s následnou jízdou na 1. traťovou kolej proti jedoucímu vlaku Os 2509 na dráze železniční, celostátní, v železniční stanici Strančice

Unauthorized movement of regional passenger train No. 9104 around the main signal L1 (departure signal with the signal “stop”) at Strančice station with consequent movement into track line No. 1 against regional passenger train No. 2509

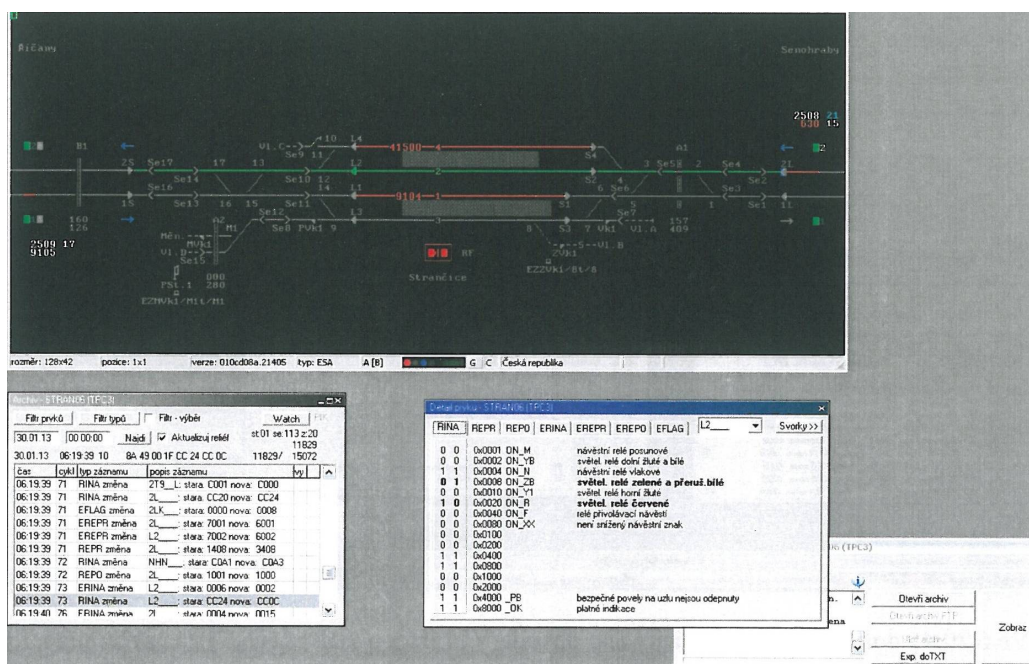
Obr. č. 1: V 6:19:39 h se na odjezdovém návěstidle L2 rozsvítila návěst „Volno“ pro průjezd vlaku R 630 po 2. SK

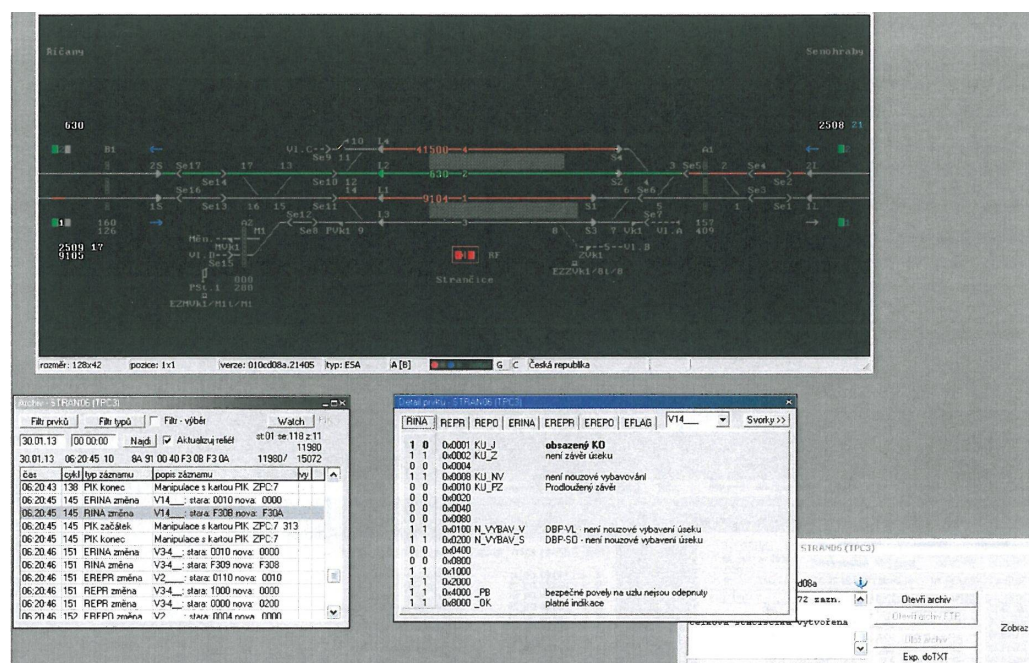
Obr. č. 2: V 6:20:45 h došlo k obsazení kolejového obvodu V 14 jízdou vlaku Os 9104 za odjezdové návěstidlo L1 s návěstí zakazující jízdu

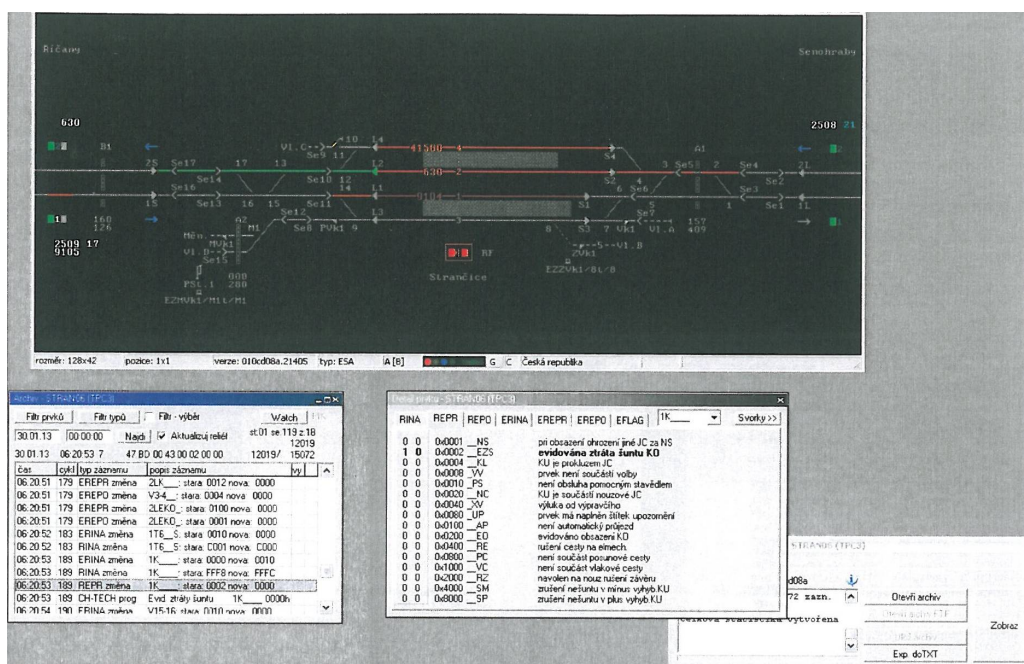
Obr. č. 3: V 6:20:53 h po uvolnění 1. SK vlakem Os 9104 vyhodnotilo SZZ evidenci ztráty šuntu na 1. SK (odjezd bez závěru a povolující návěsti)

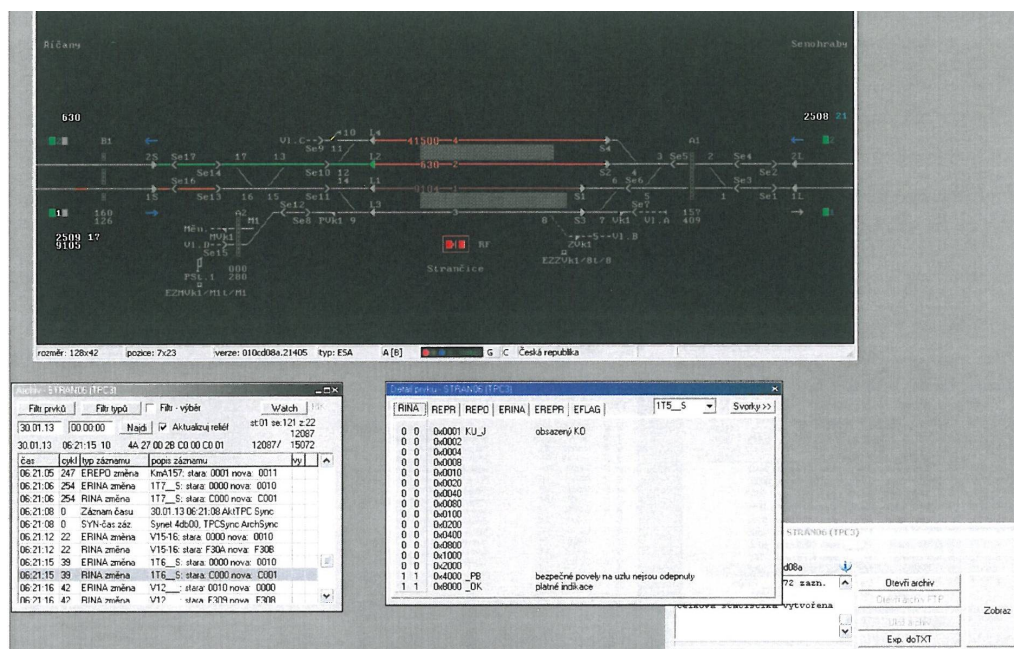
Obr. č. 4: V 6:21:15 h opustil vlak Os 2509 traťový úsek 1T6 a v úseku 1T5 zůstal až do souhlasu s uvolněním dráhy

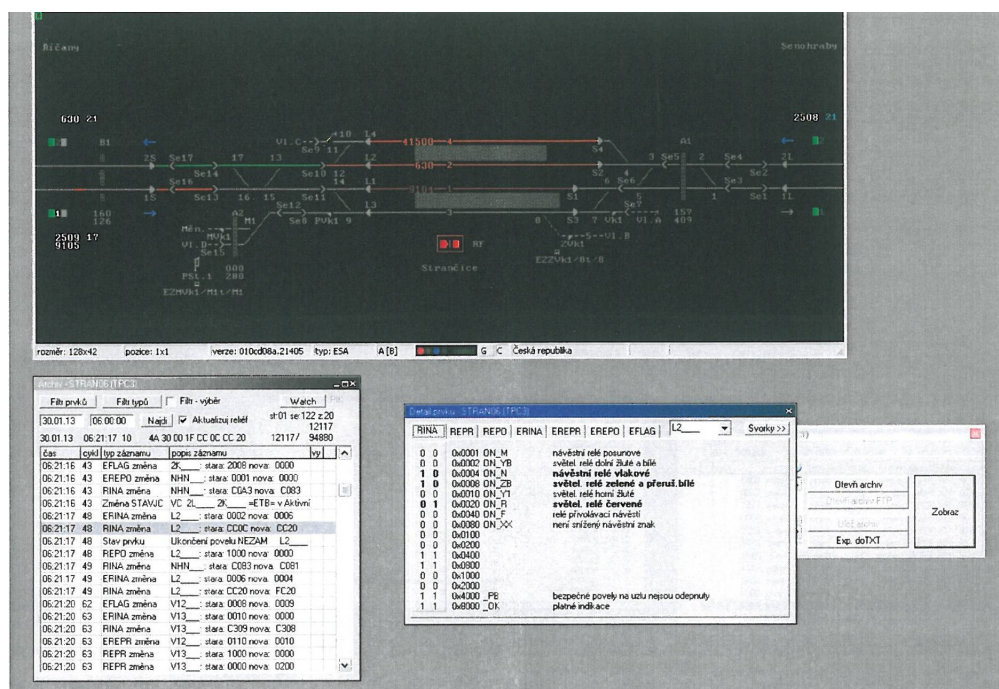
Obr. č. 5: V 6:21:17 h minul vlak R 630 odjezdové návěstidlo L2, jehož návěst se obsazením kolejového obvodu V 12 změnila na návěst „Stůj“
Zdroj: SŽDC

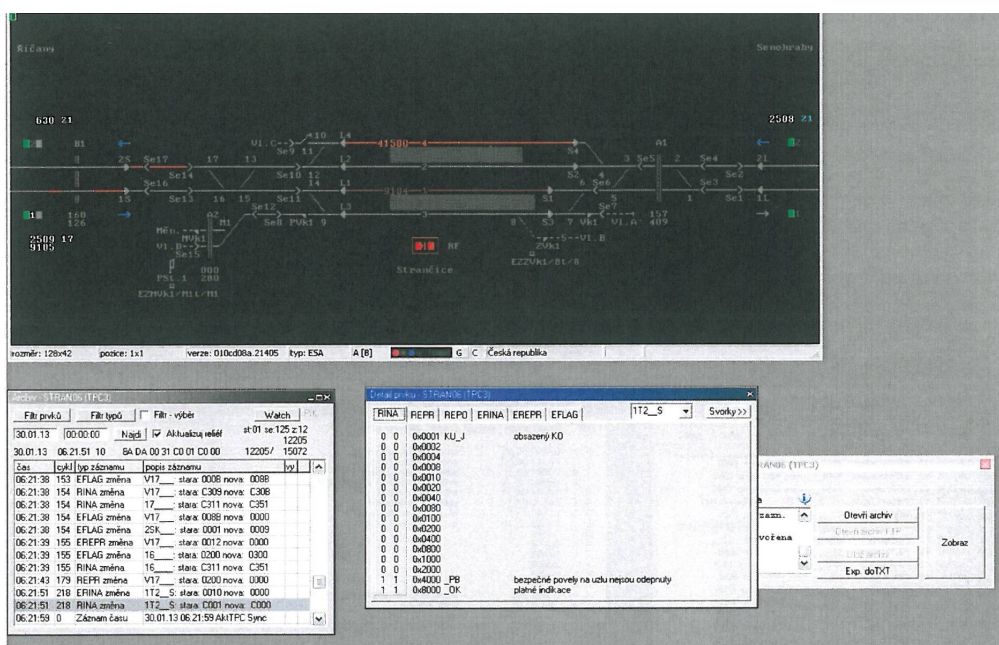
Obr. č. 6: V 6:21:51 h minul vlak Os 9104 zhaslé oddílové návěstidlo AB-1-1593 v 1. TK v km 159,397
Zdroj: SŽDC

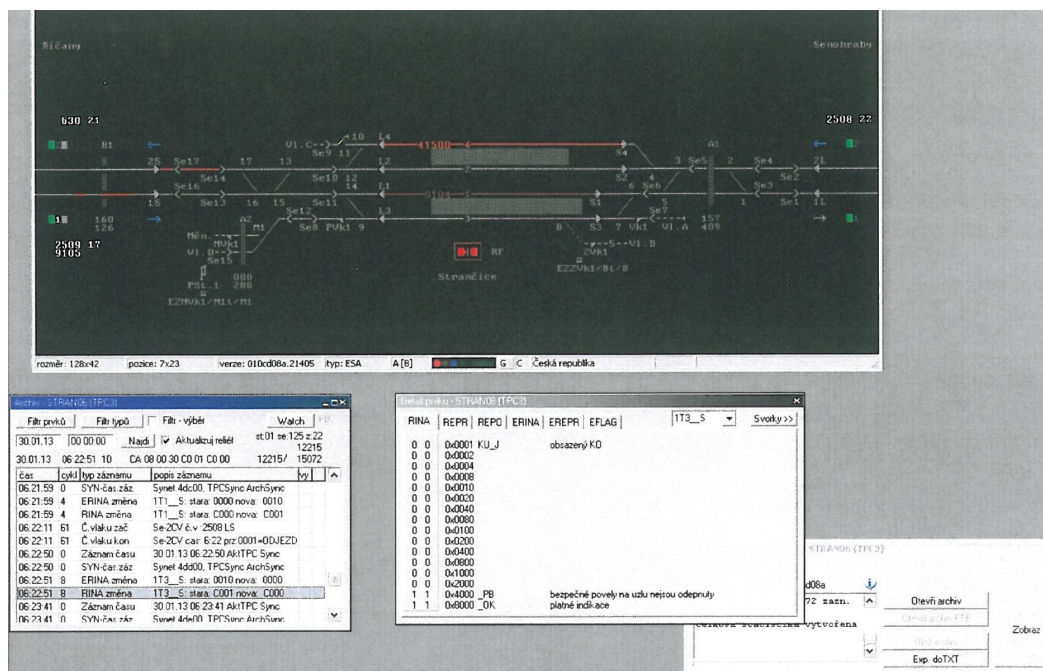
Obr. č. 7: V 6:22:51 h obsadil vlak Os 9104 úsek 1T3. Až do souhlasu k uvolnění dráhy zůstal vlak Os 9104 stát v úsecích 1T2 a 1T3
