Drážní inspekce
The Rail Safety Inspection Office

Zpráva o výsledcích šetření příčin a okolností vzniku mimořádné události

Vykolejení drážního vozidla jedním dvojkolím za jízdy vlaku R 1540
na dráze železniční, celostátní, mezi žst. Tábor a Chotoviny

Investigation Report of Railway Accident

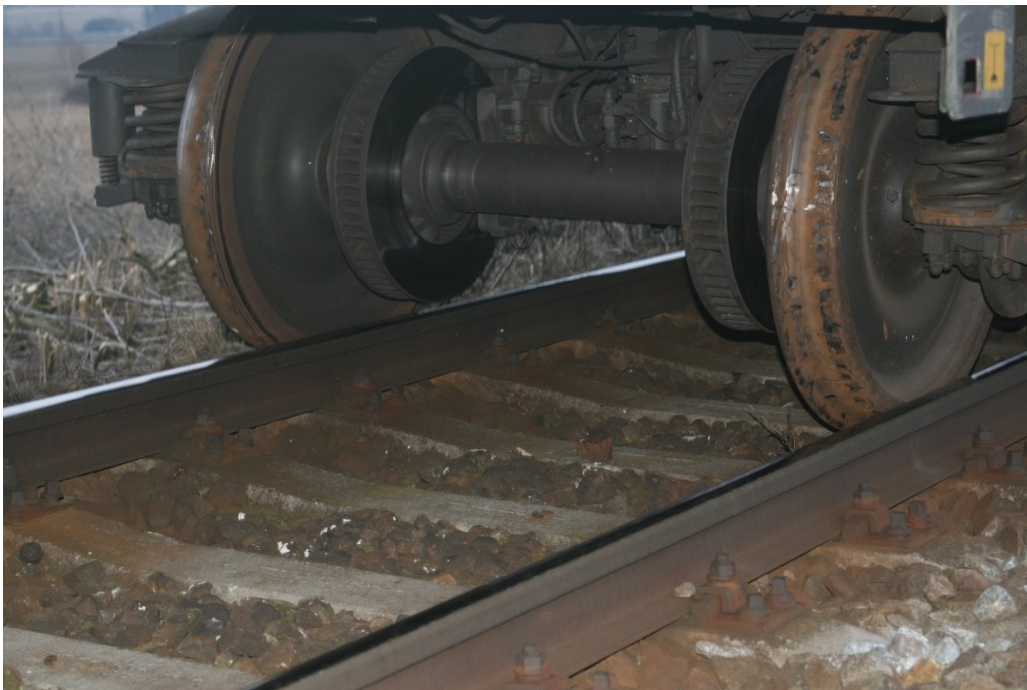
Vykolejené dvojkolí se po zastavení vlaku nacházelo v km 89,272. Pravé kolo dvojkolí se nacházelo těsně u vnitřní strany pravé kolejnice, levé kolo těsně u vnější strany levé kolejnice. Na pravé straně podvozku chyběl nosič pružin druhotného vypružení a pružiny druhotného vypružení. Závěsy nosiče pružin druhotného vypružení byly přetrženy. Na pravé straně podvozku byla ulomená příčná vazba nosníků pružin. Lana nouzových závěsů chyběla. Na jízdnicích plochách dvojkolí byly stopy po jízdě ve vykolejeném stavu. Pružiny druhotného vypružení ležely vpravo od koleje ve směru jízdy vlaku v km 87,688 – 87,697. V km 88,765, 3 metry vpravo od krajní kolejnice ve směru jízdy vlaku, ležel nosič druhotného vypružení.

Obr. č. 3: Vykolejené dvojkolí

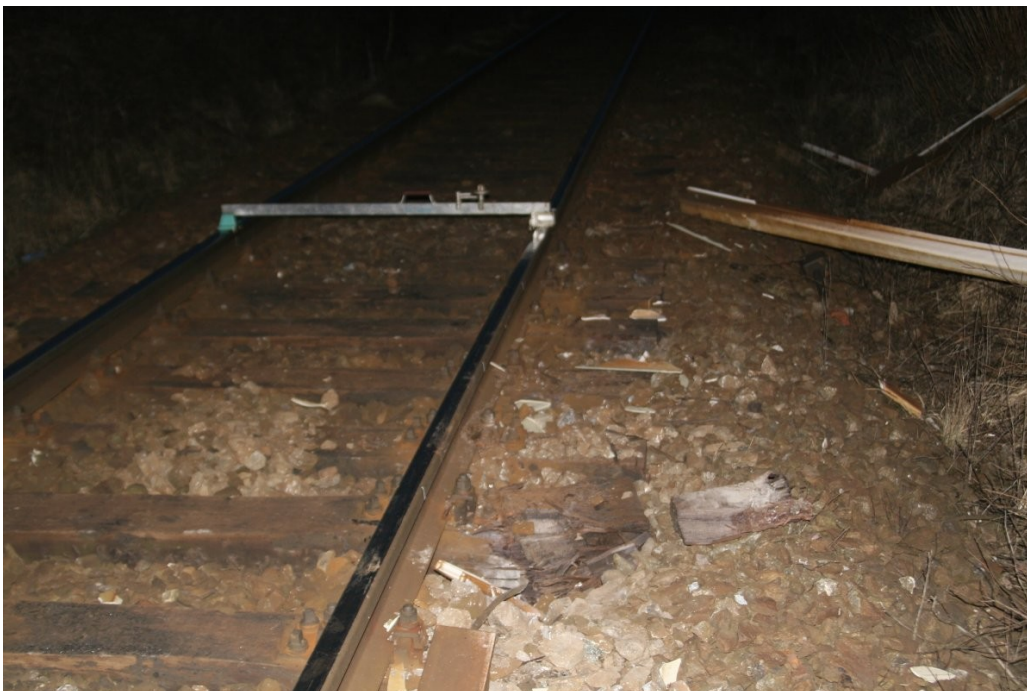
Bod „0“ byl stanoven v km 87,663. V km 87,665 byla poškozena hlava pražce. Byly tam stopy po nárazu části podvozku do pražce. Upevňovací bylo posunuto na kolejnici o 7 cm. Od km 89,667 byly na upevňovacích stopy po jízdě ve vykolejeném stavu až do místa zastavení dvojkolí v km 89,772.

Obr. č. 4: Bod „0“

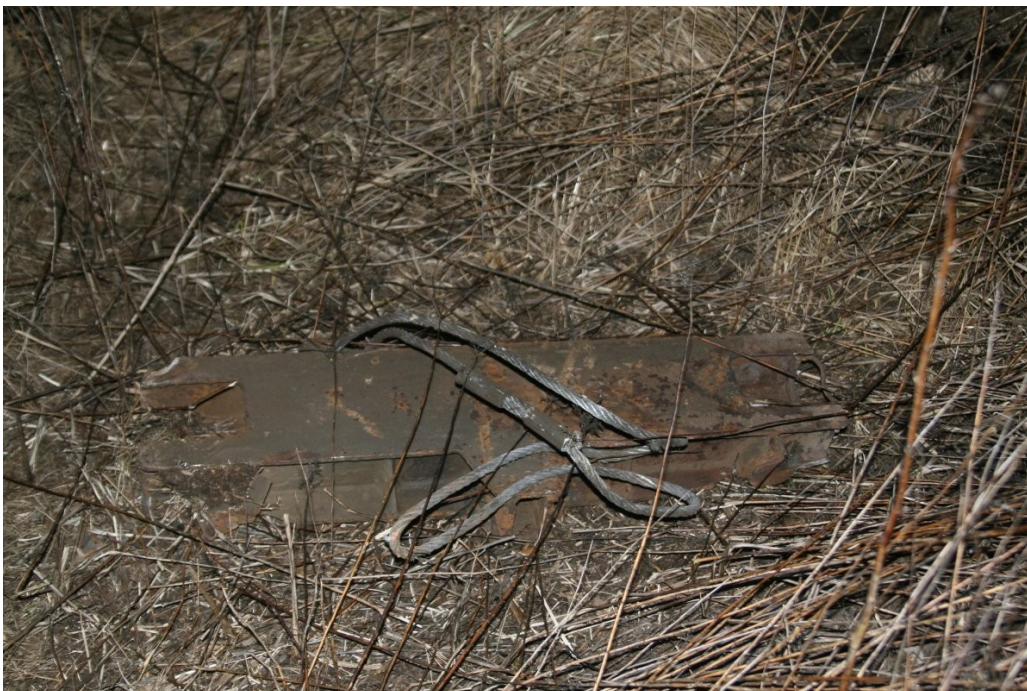
- nosič pružin sekundárního vypružení deformován, pravá část utržená;
- rozpory nosičů pružin deformovány 2 ks;
- spodní kyvné závěsy vany kolébky zlomeny strana P;
- lana nouzového závěsu nosiče pružin – 1 ks roztržen, 1 ks poškozen;
- jízdní profil dvojkolí D2 poškozen;

Obr. č. 5: Nosič pružin druhotného vypružení

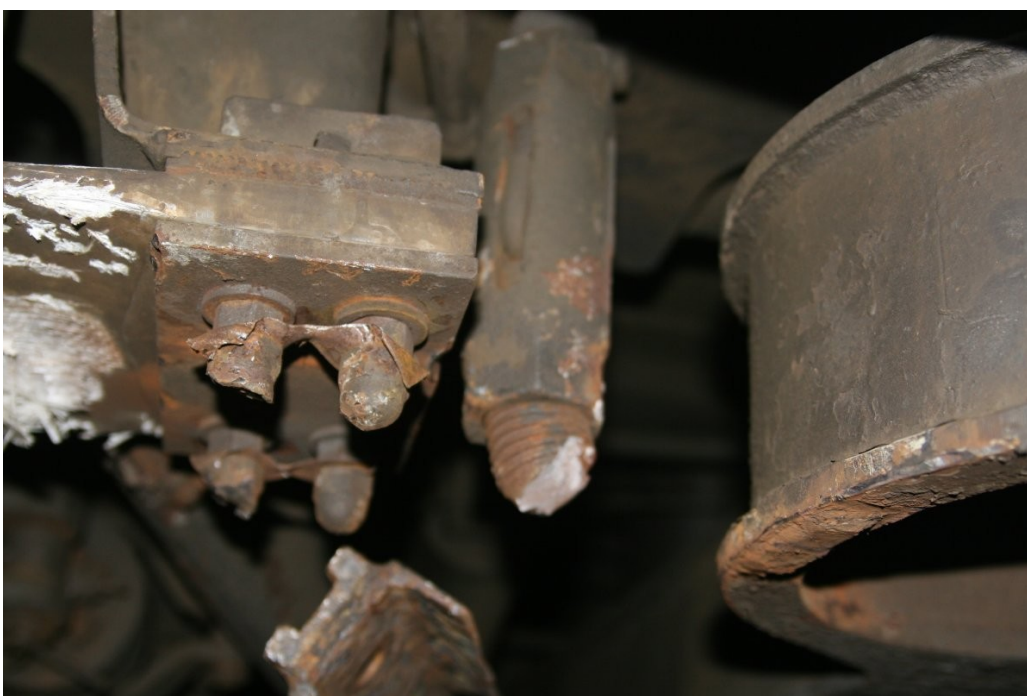
- Contributory factor: none.
- Underlying cause:
- complete fracture of bottom suspension of spring carrier of secondary springing of the bogie No. GP 200S of passenger carriage No. TDV CZ-ČD 51 54 21 70 029-2 series Bmee;

Dražní vozidlo 51 54 21-70 029-2 vykolejilo druhým dvojkolím prvního podvozku v km 87,663. U místa vykolejení v km 87,668 – 87,697 ležely pružiny sekundárního vypružení a v km 88,765 ležel 3 m od krajní kolejnice vpravo, ve směru jízdy vlaku, nosič sekundárního vypružení. Jízdní plochy dvojkolí nesly stopy po jízdě ve vykolejeném stavu. Na pravé straně podvozku byl zjištěn lom spodního závěsu sekundárního vypružení. Při komisionální prohlídce poškozeného vozidla dne 29. 3. 2013 bylo zjištěno, že „došlo k postupnému lomu závěsu v krátkém období“. Po demontáži z podvozku byl tento závěs odeslán k detailnímu posouzení lomu na HDS KV Praha, ČD, a. s.

Obr. č. 6: Závěs nosiče pružin druhotného vypružení

- Recommendations:
- 1) Addressed to railway undertaking České dráhy, a. s.:
- in internal regulation ČD V 25, annex 1 at periodic higher repairs to determine the top limits of kilometers and to ensure in this way regular defectoscopic check of bogie;

- modify the wording of article No. 20 of internal regulation ČD V 25 to define the top limits of kilometers for periodic higher repairs.
- 2) Addressed to Czech National Safety Authority (NSA):
