Drážní inspekce
The Rail Safety Inspection Office

Nekontrolovaná jízda vlaků Os 16218 a Os 16240 na dráze železniční, regionální, mezi
dopravnami Kořenov a Dolní Polubný

Investigation Report of Railway Accident

Uncontrolled movement of regional passenger trains No. 16218 and No. 16240
between Kořenov and Dolní Polubný stations

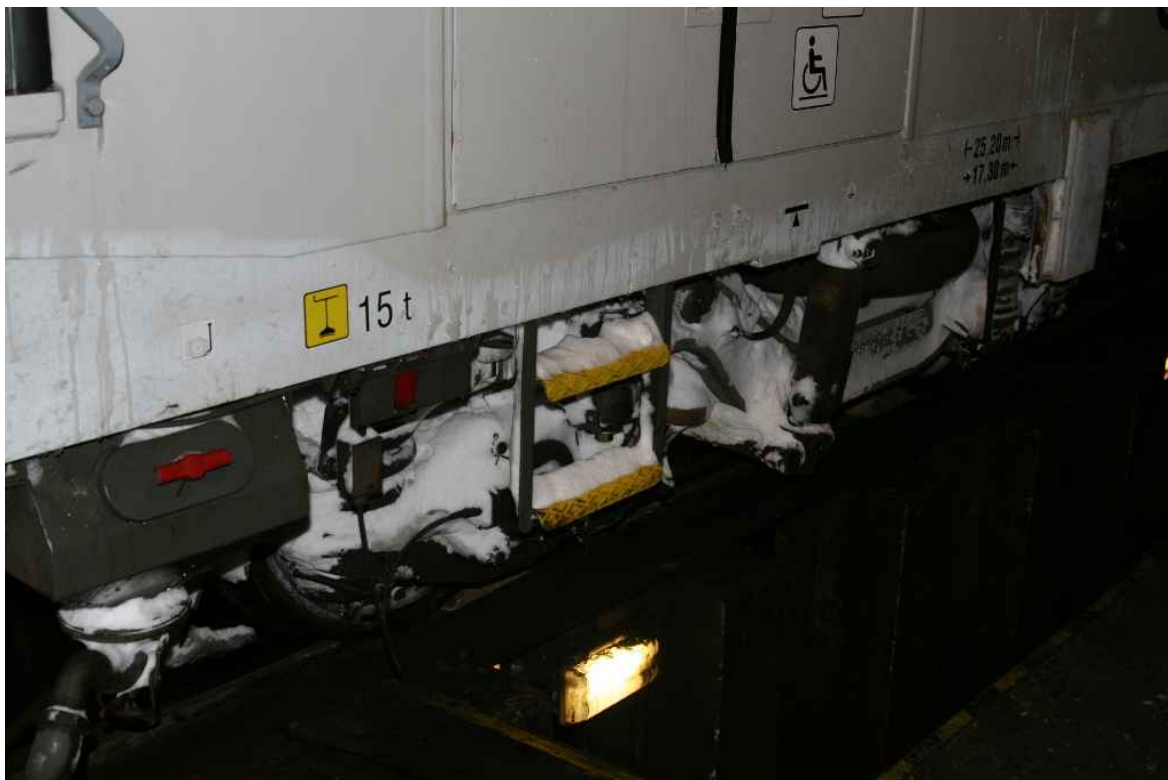
Foto č. 1: Pohled na pojezd HDV 843 004-3 po stažení z místa MU dne 16. 02. 2012 do PJ Liberec.

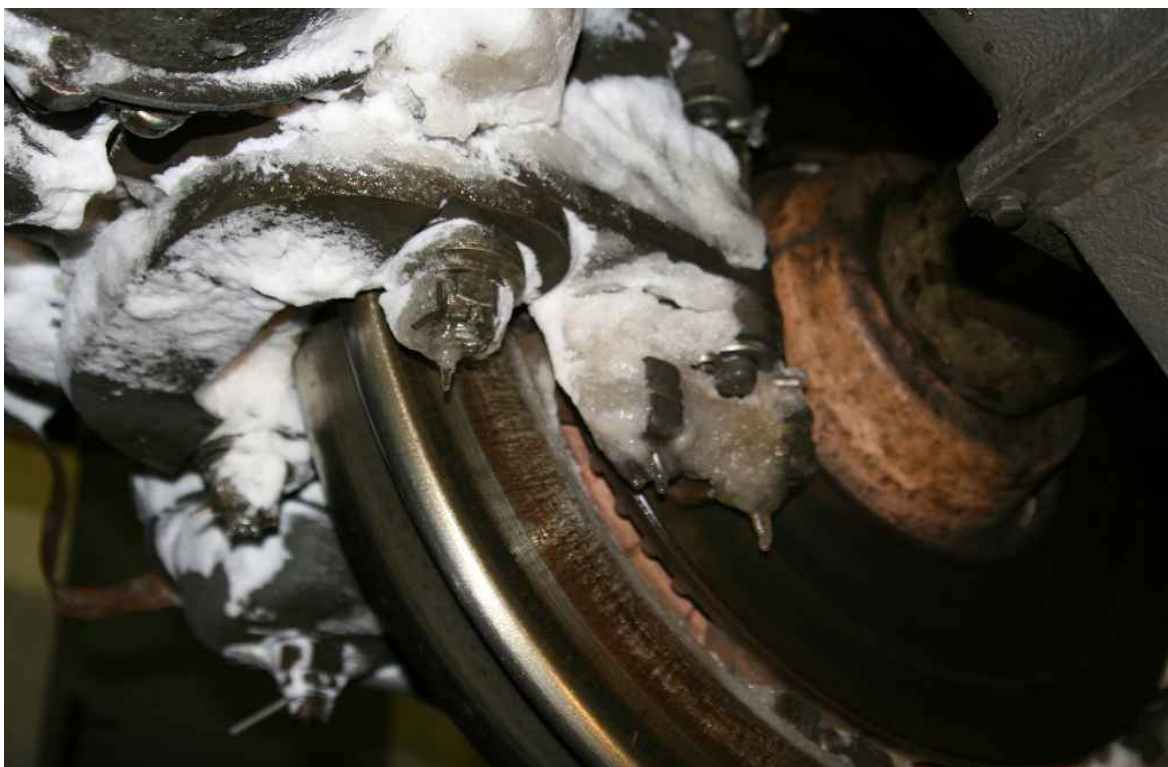
Bezprostřední příčinou vzniku MU bylo selhání brzdového pneumatického zařízení drážních vozidel vlivem obalení brzdových kotoučů ledem.

Foto č. 2: Pohled z montážního kanálu na brzdový kotouč HDV 843 004-3 po stažení z místa MU dne 16. 02. 2012 do PJ Liberec.

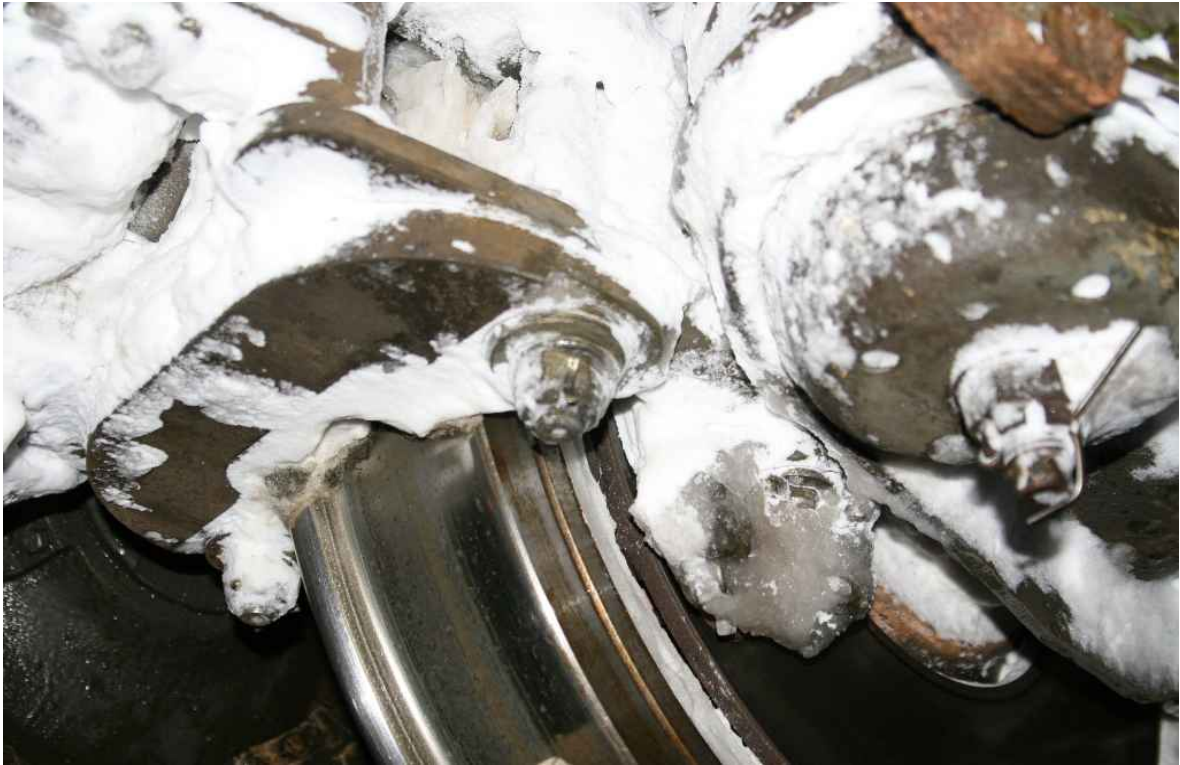
Foto č. 3: Pohled z montážního kanálu na brzdový kotouč HDV 843 004-3 po stažení z místa MU dne 16. 02. 2012 do PJ Liberec.
