Drážní inspekce
The Rail Safety Inspection Office

Investigation Report of Railway Accident

Collision of shunting operation with a BUS at the level crossing P6417, km
7.800, Třešť station

Friday, 25th May 2012

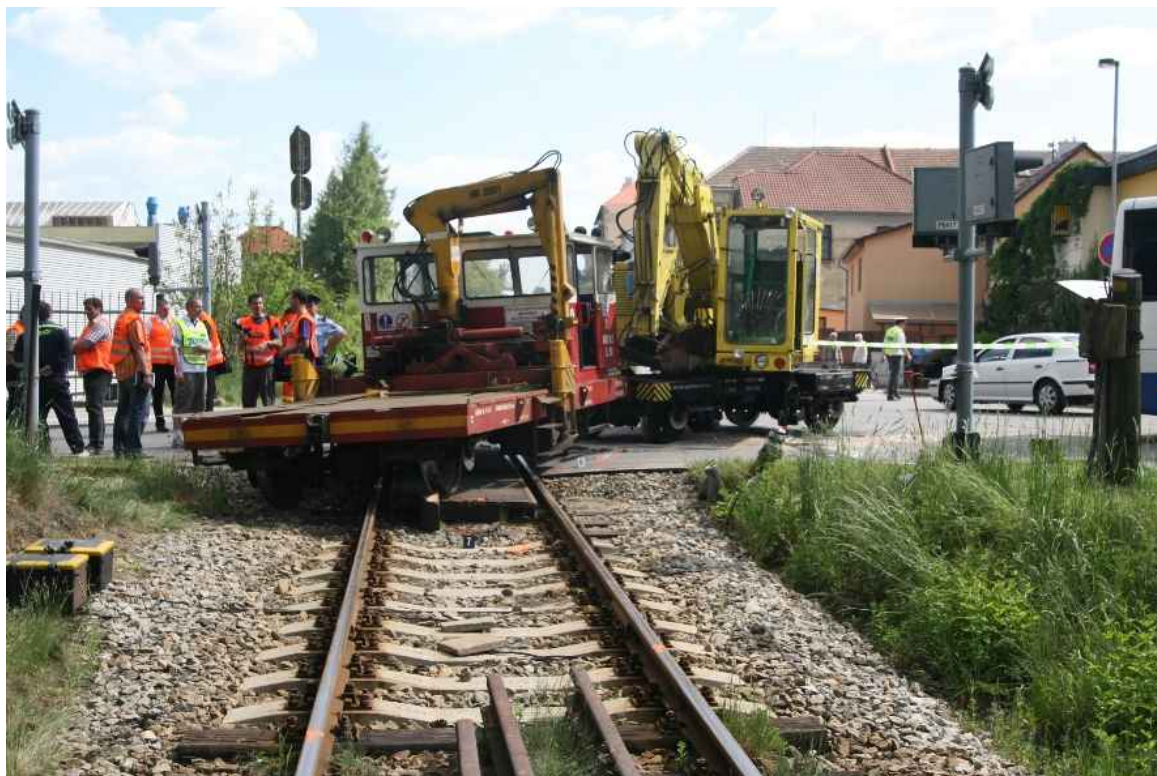
Obr. 1: Vykolejená DV na místě MU

Dne 25. 5. 2012 ve 12:33 hodin, se PMD, složený ze dvou spojených SHV, jedoucí ze žst. Třešť do žst. Sedlejev, v prostoru jednokolejného ŽP P6417 v km 7,800, zabezpečeného přejezdovým zabezpečovacím zařízením světelným bez závor, střetl s autobusem. Řidič autobusu vjel na ŽP z levé strany ve směru jízdy PMD, kde došlo k nárazu pracovního ramene SHV do zadní části autobusu, do prostoru nad pravým zadním kolem, cca 8 metrů od čela autobusu. Autobus zůstal po nárazu stát mírně pootočen na komunikaci za ŽP. Následkem střetnutí došlo k vykolejení obou SHV všemi nápravami, obě nápravy prvního řazeného SHV vykolejily vpravo, první náprava druhého SHV vykolejila vpravo, druhá vlevo ve směru jízdy. Při MU došlo ke zranění osoby řídící DV (dále také řidiče SHV) a ke zranění 19 cestujících v autobusu. Jeden cestující po

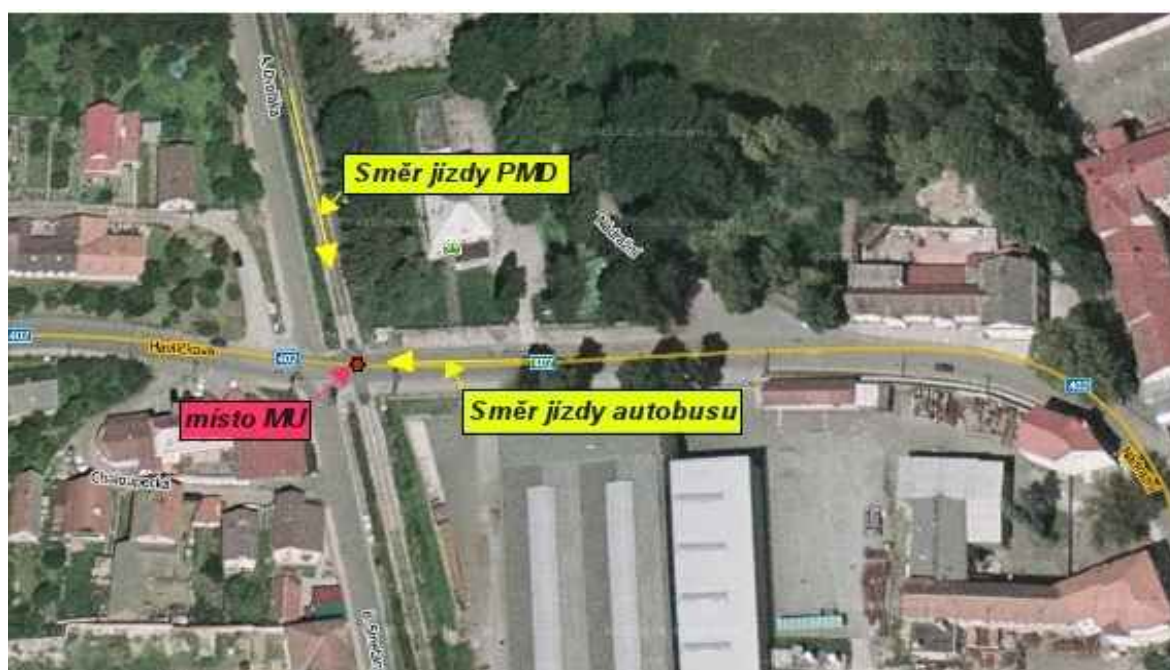
Trať vede od místa rozjezdu PMD v délce 75 metrů v přímém směru, dále pokračuje v délce 115 metrů v levostranném oblouku a k ŽP pokračuje v přímém směru až k místu střetnutí. Od místa rozjezdu PMD trať stoupá 2,5 ‰, v místě MU stoupá 15,7 ‰. V km 7,785 je umístěn izolovaný styk anulačního kolejového obvodu PZS. Uvedený kolejový obvod neslouží pro spouštění výstrahy PZS jízdou DV, ale pouze pro ukončení

Obr. 2: Plánek místa MU

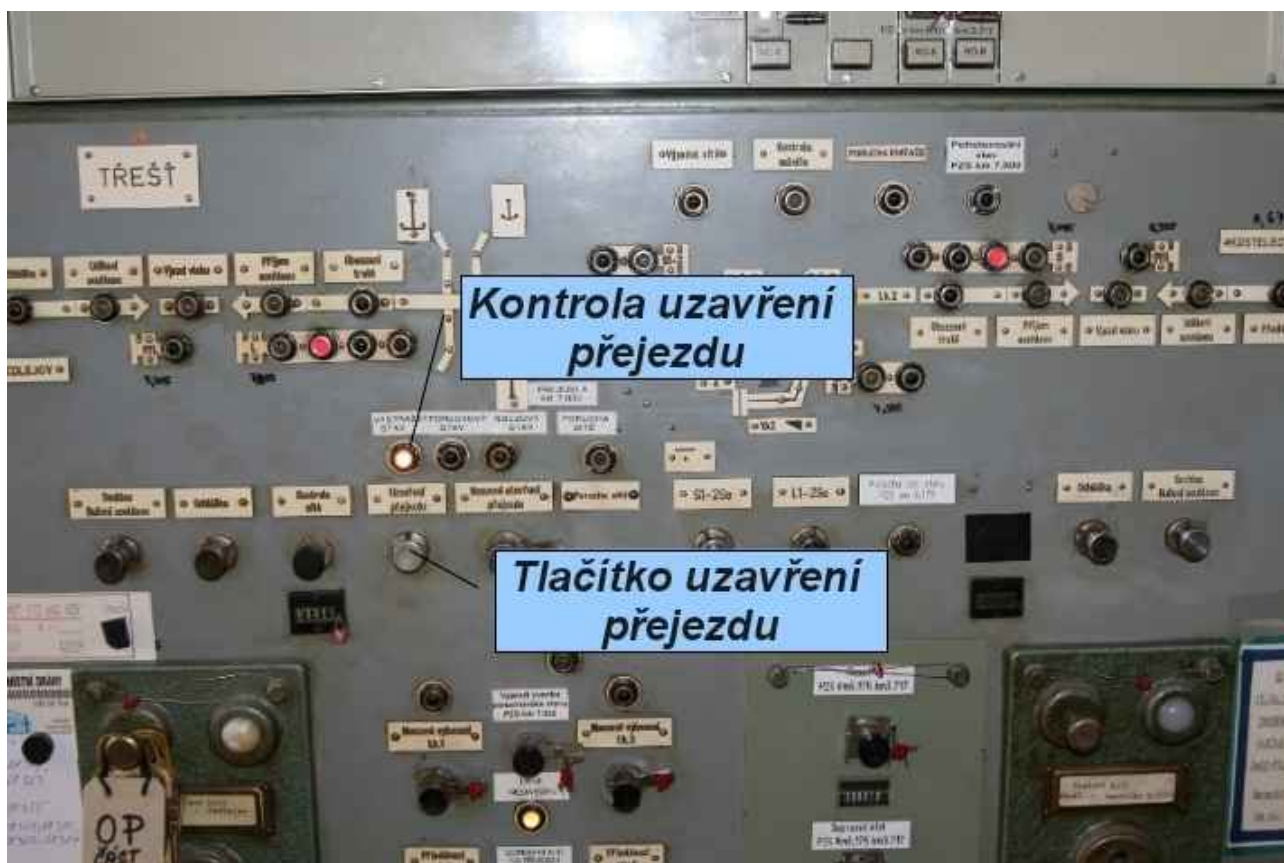
Po vzniku MU byla v DK na panelu SZZ zjištěna nefunkční plomba tlačítka „Nouzové otevření přejezdu“. Jelikož dle rozboru záznamového zařízení B2000 nebylo tlačítko v době vzniku MU použito, nebyla zjištěná závada v příčinné souvislosti se vznikem MU.

Foto 1: Panel SSZ v DK žst. Třešť

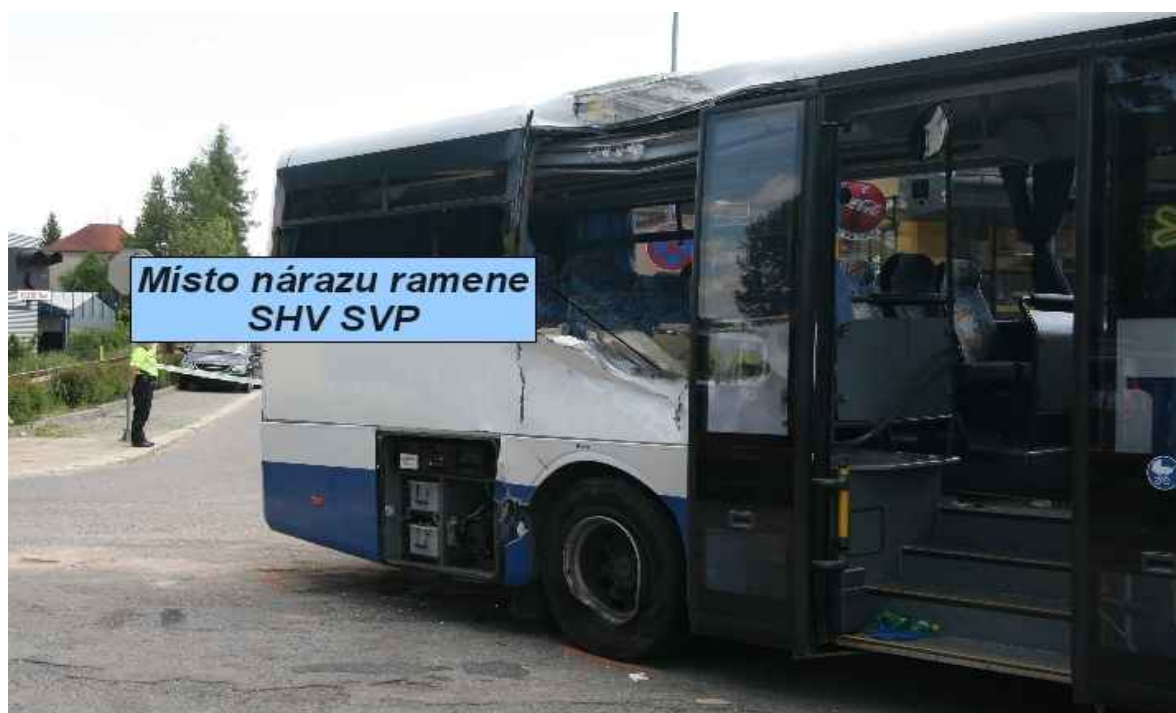
- odhad škody na autobusu 200.000 Kč;
- do vydání této Závěrečné zprávy nebyla škoda na přepravovaných věcech a zavazadlech vyčíslena.

Foto 2: Detail poškození autobusu

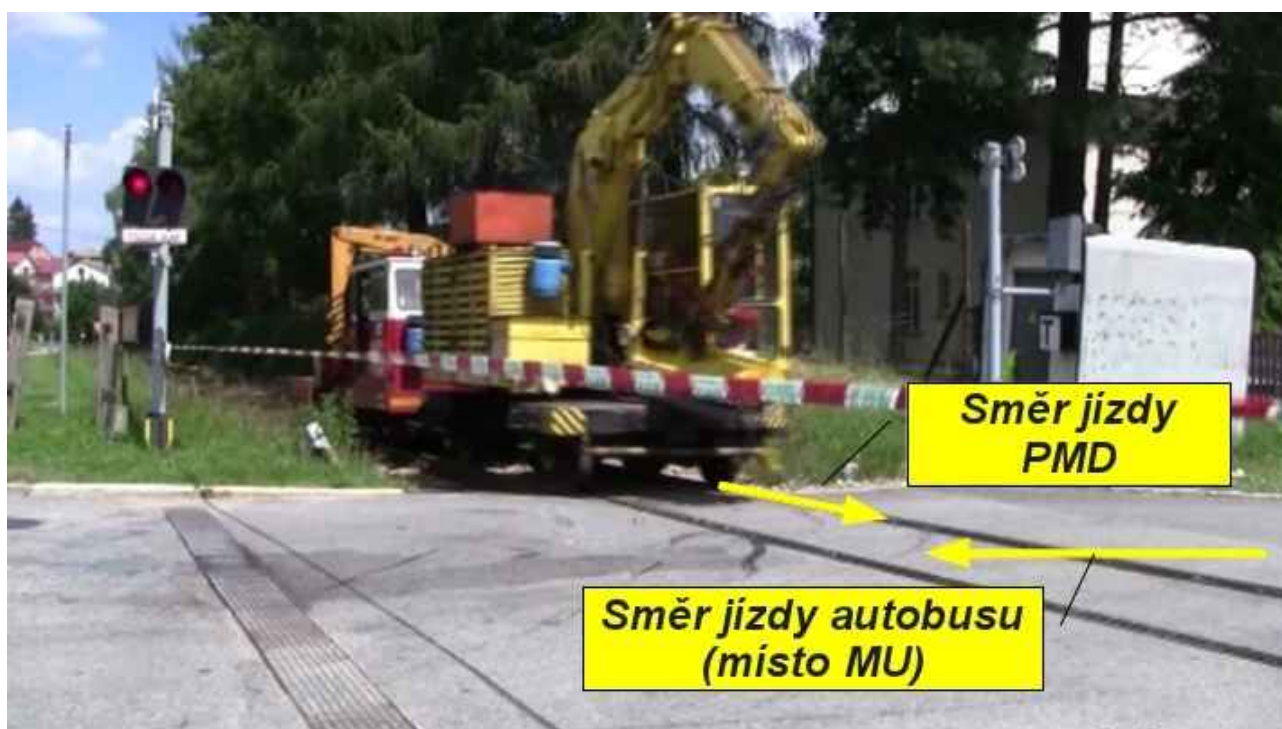
Pokud není vyvolána výstraha na ŽP zatlačením dvoupolohového nevratného tlačítka „Uzavření přejezdu“ v DK, dojde k vyvolání výstrahy na ŽP až po najetí DV na izolovaný styk anulačního obvodu přejezdu v km 7,785, což je při rychlosti DV 18 km.h⁻¹ v době, kdy se již čelo DV (pracovní rameno) nachází v prostoru přejezdu, a ke zrušení výstrahy dojde až po projetí DV tímto úsekem za izolovaný styk v km 7,815.

Foto 3: Pokud dojde k vyvolání výstrahy na přejezdu najetím DV na izolovaný styk anulačního obvodu přejezdu, nachází se již čelo DV v prostoru přejezdu

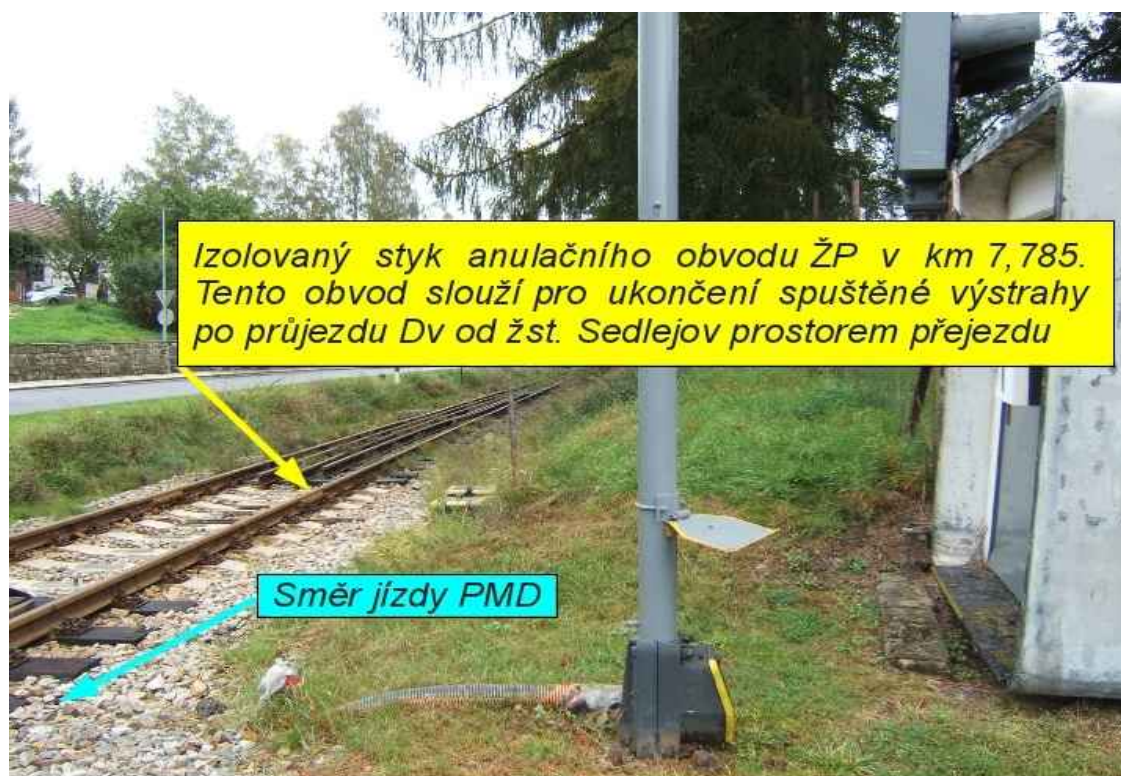
Železniční stanice Třešť je vybavena zabezpečovacím zařízením 2. kategorie, doplněné světelnými návěstidly. Odjezdová návěstidla jsou skupinová. Závislost ručně stavěných výhybek na návěstidlech je zprostředkována pomocí ústředního zámku. ŽP v km 7,800 je závislý na SZZ žst. Třešť, v případě odjezdu PMD do žst. Sedlejev je tedy činnost PZZ na ŽP v km 7,800 závislá na postavení skupinového odjezdového návěstidla S 1-2 na návěst povolující jízdu vlaku. Při této obsluze dojde na návěstidle S1-2 k rozsvícení návěsti dovolující jízdu vlaku až po uplynutí 30 sekund předzváněcí doby, po které je na ŽP vyvolána výstraha. V případě, kdy PMD odjíždí na návěst „Posun dovolen“, musí být přejezd uzavřen výpravčí zatlačením dvoupolohového nevratného tlačítka „Uzavření přejezdu“ na panelu v DK, což vyvolá výstrahu na ŽP ihned po zatlačení tohoto tlačítka. Tento stav je na panelu SZZ v DK indikován rozsvícením bílé kontrolky s popisem „Výstražný stav“. Pokud není přejezd takto uzavřen, dojde k vyvolání výstrahy na ŽP až po vjetí DV na izolovaný styk anulačního obvodu přejezdu v km 7,785, což je při rychlosti PMD 18 km.h⁻¹ v okamžiku, kdy se již čelo PMD (pracovní rameno bagru) nachází v prostoru ŽP (viz foto č. 4 přílohy ZZ).

Foto 4: Izolovaný styk anulačního obvodu přejezdu

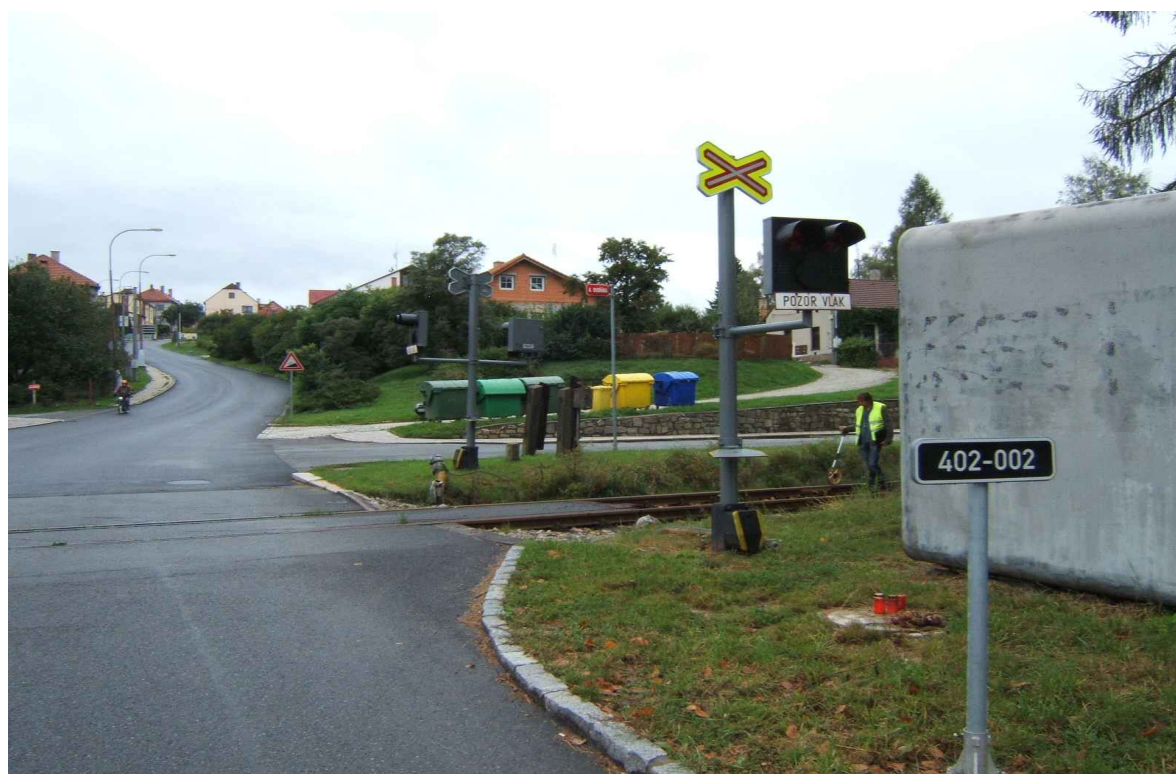
Při maximální povolené/skutečné rychlosti autobusu 30/32 km.h⁻¹ a na základě ověřovacím pokusem zjištěné rychlosti PMD 18 km.h⁻¹ mohl řidič autobusu uvidět přijíždějící PMD 2 sekundy před vznikem MU ve vzdálenosti 10 metrů od místa MU. Po započítání reakční doby řidiče autobusu (1 s), mohl na přijíždějící PMD reagovat řidič autobusu až v době, kdy se čelo autobusu nacházelo v bezprostřední blízkosti od místa střetnutí.

přijíždějící PMD 2 s před vznikem MU ve vzdálenosti 10 metrů od místa MU. Po započítání reakční doby mohl na přijíždějící PMD reagovat řidič autobusu až v době, kdy se čelo autobusu nacházelo v bezprostřední blízkosti od místa střetnutí. Nepatrné překročení maximální povolené rychlosti jízdy přes ŽP (povoleno $30 \text{ km}\cdot\text{h}^{-1}$) o $2 \text{ km}\cdot\text{h}^{-1}$ řidičem autobusu nemělo po posouzení všech zjištěných faktů na vznik MU žádný vliv.

Foto 5: Výhled řidiče autobusu vpravo na přijíždějící PMD 2 sekundy před srážkou
