**Drážní inspekce**  
The Rail Safety Inspection Office

## **Zpráva o výsledcích šetření příčin a okolností vzniku mimořádné události**

Úplný lom obruče kola hnacího drážního vozidla 362.161-2 za průjezdu vlaku  
R867 železniční stanicí Uhersko

## **Investigation Report of Railway Accident**

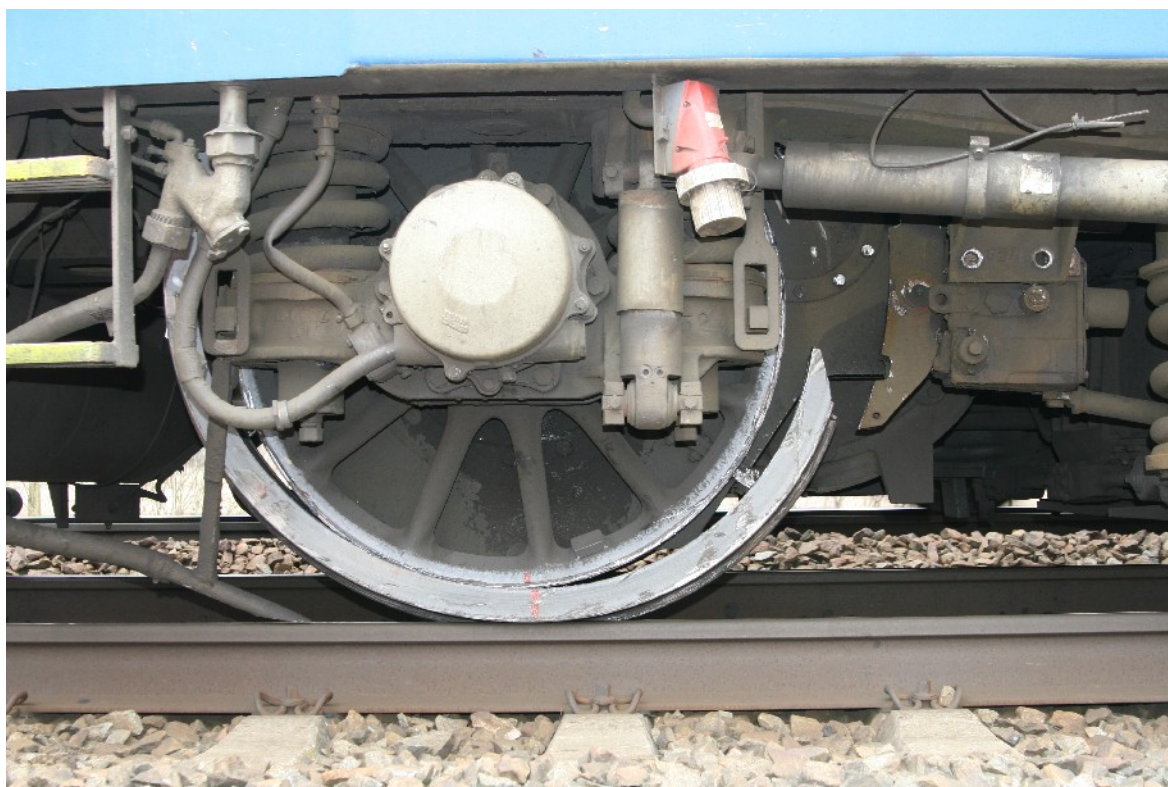
Obr. č. 1: Prasklá obruč HDV 362.161-2

Dne 17. 3. 2011 bylo provedeno komisionální zjištění technického stavu HDV 362.161-2 po MU. Zásadní technickou závadou byl úplný lom obruče I. dvojkolí levého kola. Na lomové ploše obruče byl patrný iniciační únavový lom od středu vnitřního obvodu obruče pod úhlem cca 45° v délce 140 mm k vnějšímu obvodu obruče. Na této lomové ploše byly viditelné linie šíření trhliny. Komise konstatovala, že technický stav drážního vozidla byl v příčinné souvislosti se vznikem MU.

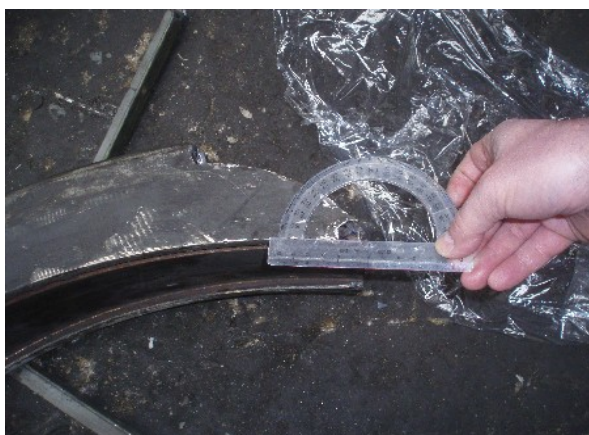
Následně bylo dne 23. 3. 2011 provedeno posouzení lomové plochy obruče, při kterém byl podrobně ohledán úplný únavový lom obruče. Lomová plocha obruče se skládá z únavové části lomu a z dvou linií dolomen členité struktury. První linie dolomení je po celé šířce jízdní plochy obruče, u okolků v síle 13,5 mm, uprostřed jízdní plochy 19,5 mm a v místě zkosené hrany 9,8 mm. Druhé dolomení je na dosedací ploše obruče u vzpěrného kroužku v síle 17,7 mm, ve středu 4,4 mm a na druhé straně vnějšího čela 15,2 mm. Vizualně rozlišitelná výchozí etapa únavového lomu postupuje od středu obruče pod úhlem cca 45° v délce 140 mm k dosedací ploše obruče. Na této lomové ploše jsou patrné linie šíření trhliny v celé šířce obruče. Dále bylo ultrazvukovou metodou zjištěno šíření trhliny (pokračování únavového lomu) mimo viditelnou oblast únavového lomu pod jízdní plochou ve směru osy styčné kružnice v hloubkách cca 10 až 15 mm do vzdálenosti cca 80 mm.

Obr. č. 2 : Úhel postupu únavového lomu.

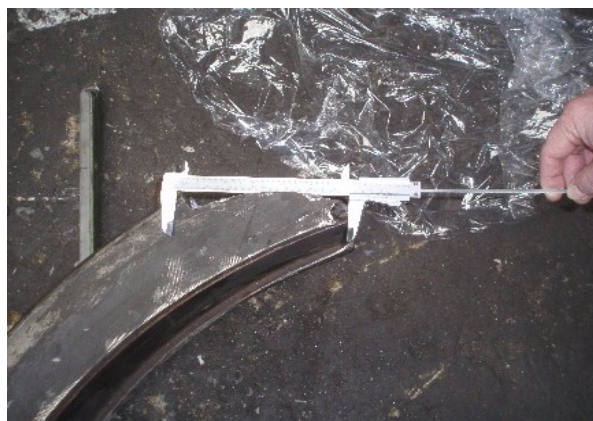
Obr. č. 3: Délka únavového lomu.

Posouzením lomové plochy obruče byl zjištěn úplný lom obruče, na kterém byla patrná únavová část lomu a dvě linie dolomení členité struktury. První linie dolomení byla po celé šířce jízdní plochy obruče, u okolků v síle 13,5 mm, uprostřed jízdní plochy 19,5 mm a v místě zkosené hrany 9,8 mm. Druhé dolomení bylo na dosedací ploše obruče u vzpěrného kroužku v síle 17,7 mm, ve středu 4,4 mm a na straně vnějšího čela 15,2 mm. Vizualně rozlišitelná výchozí plocha únavového lomu postupovala od středu obruče pod úhlem cca  $45^\circ$  v délce 140 mm k dosedací ploše obruče. Na této lomové ploše byly patrné linie šíření trhliny v celé šířce obruče. Dále bylo ultrazvukovou metodou zjištěno šíření trhliny (pokračování únavového lomu) mimo viditelnou oblast únavového lomu, pod jízdní plochou ve směru osy styčné kružnice v hloubkách cca 10 až 15 mm do vzdálenosti cca 80 mm.

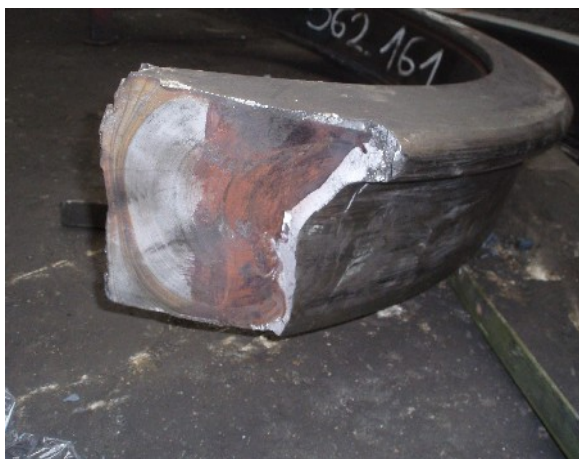
Obr. č. 4: Lom obruče - první část lomu.

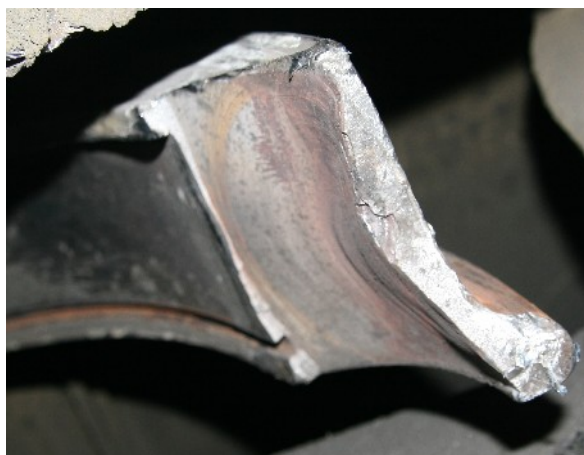
Obr. č. 5: Lom obruče - druhá část lomu.

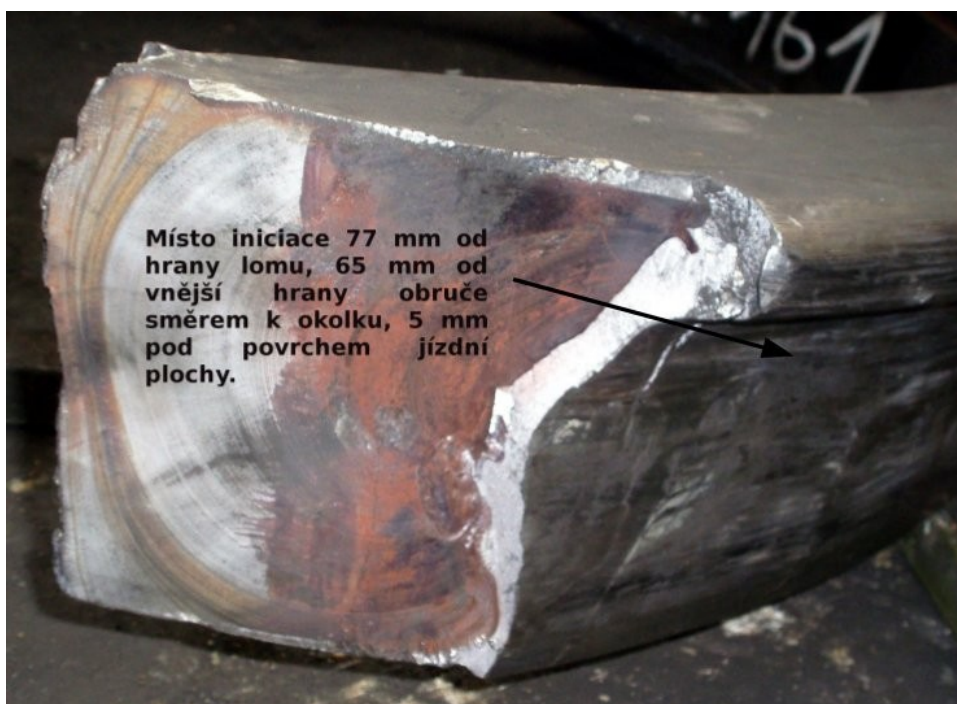
- K iniciaci došlo mimo vizuálně pozorovatelné poškození povrchu, v hloubce cca 5 mm pod povrchem. Oblast provozního lomu, vizuálně se jevící jako výchozí etapa lomu, nepředstavuje místo iniciace. Jedná se o objem materiálu, izolovaný síťovým rozvětvením únavových trhlin.

- Radiální trhliny, povrchově viditelné jako příčné trhliny v blízkosti lomu, jsou důsledkem větvení magistralní únavové trhliny a nemají spojitost s provozní degradací jízdní plochy obruče.

- Další zjištění na konto metalurgické jakosti oceli byl zvýšený výskyt inkluzí v okolí vady (který lokálně ovlivnil rozvoj povrchově iniciovaných trhlin) a strukturní heterogenita (bez podstatného vlivu na provozní poškození).

Obr. č. 6: Místo iniciace lomu.

1. Zařadit do systému pravidelné údržby při vyšších stupních údržby provádění defektoskopických zkoušek obručí HDV.

2. Zařadit do vnitřních předpisů o organizačním zajištění údržby drážních vozidel defektoskopické zkoušky obručí po opravách, při nichž dochází k jejich tepelnému zpracování a ovlivnění a po soustružení jízdní plochy.
3. Zpřísnit na základě závěrů šetření této mimořádné události toleranci pro defektoskopické vady obručí v technických a přejímacích podmínkách „Neopracované válcované obruče z nelegované oceli pro HDV“.

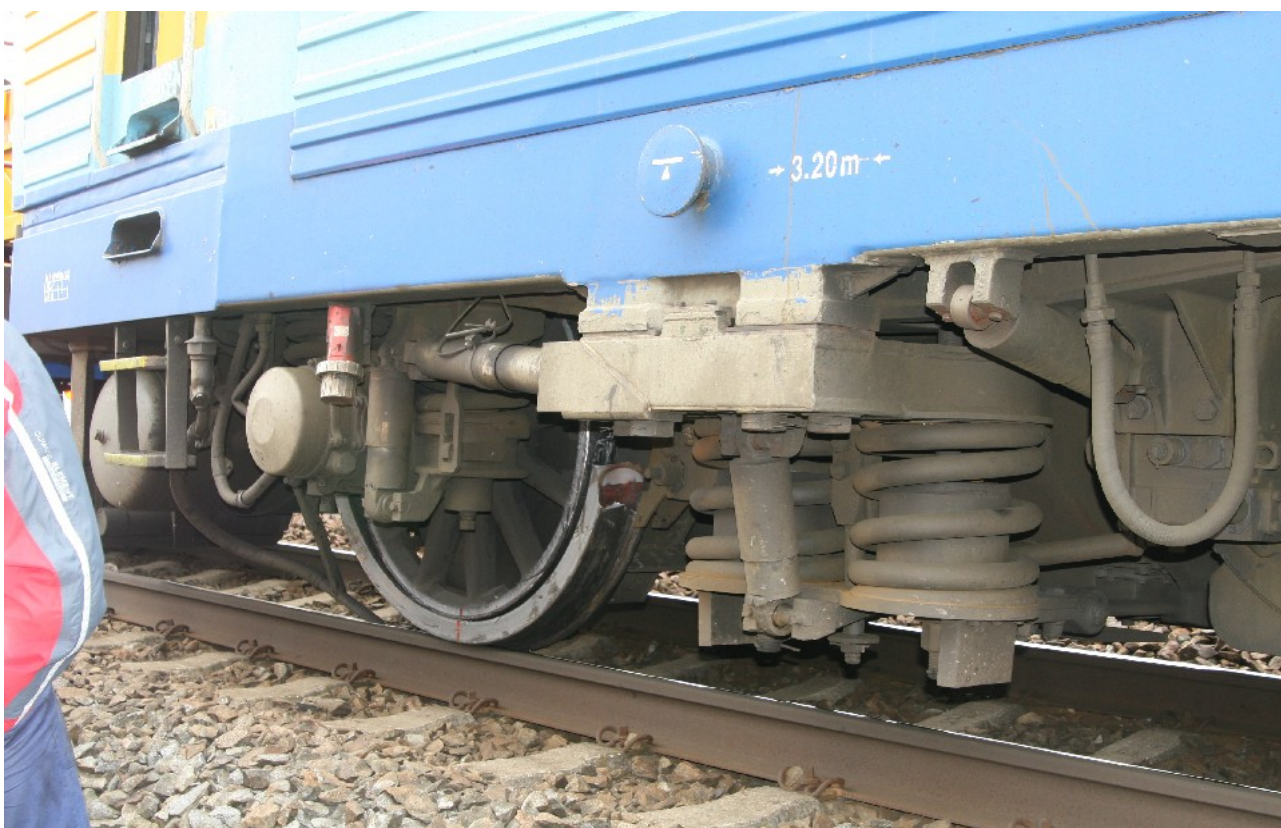
Foto 3: Lom obruče HDV 362.161-2
