**Drážní inspekce**  
The Rail Safety Inspection Office

## **Zpráva o výsledcích šetření příčin a okolností vzniku mimořádné události**

Střetnutí vlaku Os 20912 se silničním motorovým vozidlem na dráze  
železniční, regionální, mezi železničními stanicemi Varnsdorf  
a Rybniště na železničním přejezdu P 3467

### **Investigation Report of Railway Accident**

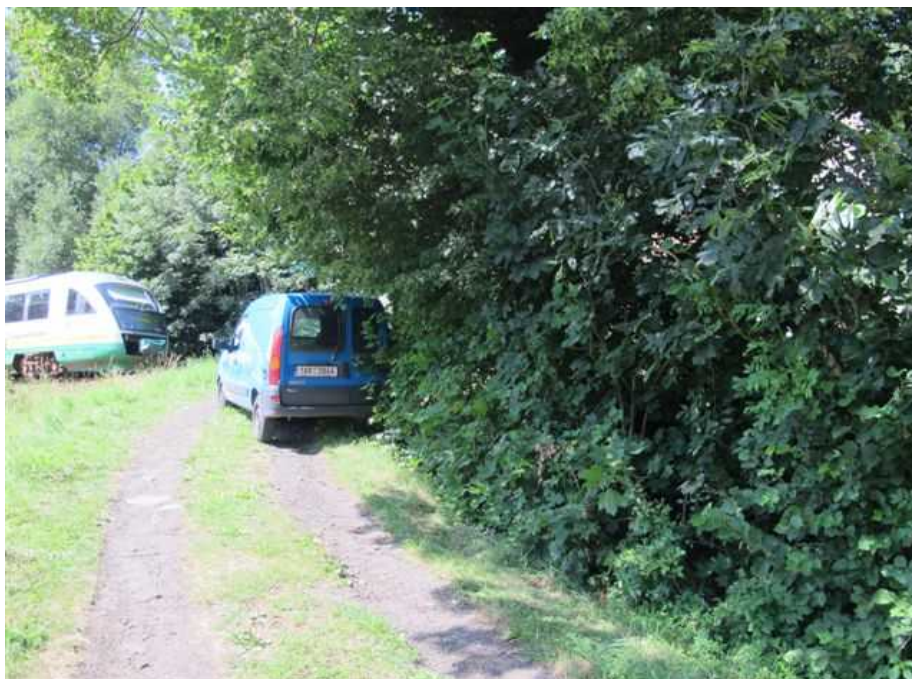
*Obr. č. 1: Výhled řidiče SMV vpravo na trať z účelové pozemní komunikace při jízdě od silnice č. 264, cca 15 m před železničním přejezdem P 3467*

Při ohledání místa vzniku MU zjistila DI, že rozhledová délka  $L_r$  pro řidiče SMV ve směru na blížící se vlak nevyhověla rozhledové délce stanovené ČSN 73 6380 Z2. Tato rozhledová délka nebyla dodržena z důvodu značně vzrostlé vegetace, která se nacházela po pravé straně pozemní účelové komunikace vedoucí k obytné usedlosti.

- snížil na tomto přejezdu do doby odstranění překážející vegetace traťovou rychlost na hodnotu  $V_{\text{ž}} = 10 \text{ km} \cdot \text{h}^{-1}$ ;
- zahájil odstraňování překážející vzrostlé vegetace včetně vegetace na soukromém pozemku a ořezání překážejících převislých větví stromu;
- osadil na sloupek výstražného kříže ve směru jízdy SMV od silnice č. 264 dopravní značku P6 „*Stůj, dej přednost v jízdě*“.

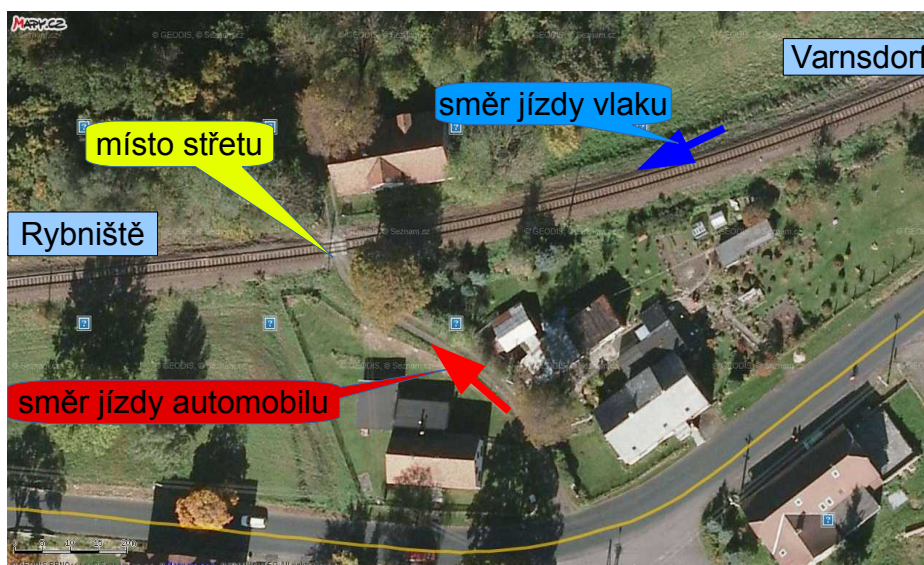
Obr. č. 2: Situační schéma místa MU

Čelo vlaku se nacházelo v km 7,480, tj. 47 m za železničním přejezdem ve směru jízdy k žst. Rybniště. Silniční motorové vozidlo se nacházelo na účelové pozemní komunikaci vedoucí od silnice č. 264 k obytnému stavení č. p. 114, ležícím za železničním přejezdem P 3467. Směr jízdy vlaku a SMV je znázorněn na situačním schématu místa MU.

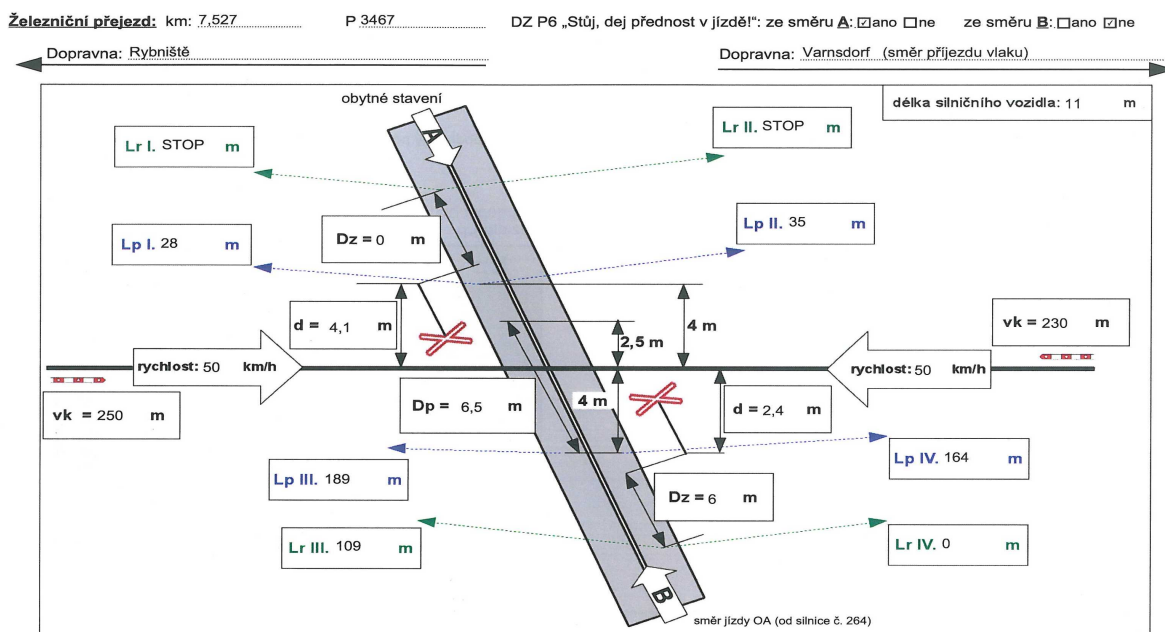
Délky rozhledu Dz nebyly pro řidiče silničního vozidla před železničním přejezdem zabezpečeným výstražným křížem v souladu s ČSN 73 6380 Z2. Stanovená délka rozhledu ze směru od obytného stavení (směr A) byla 5 m z důvodu prostorového uspořádání pozemní komunikace. Naměřena délka rozhledu Dz z tohoto směru byla Dz = 0 m, a to z důvodu zarostlého dopravního značení. Stanovená délka rozhledu ze směru od silnice č. 264 (směr B) byla 15 m. Naměřena délka rozhledu Dz z tohoto směru byla Dz = 6 m.

Obr. č. 3: Tabulka měření přejezdu

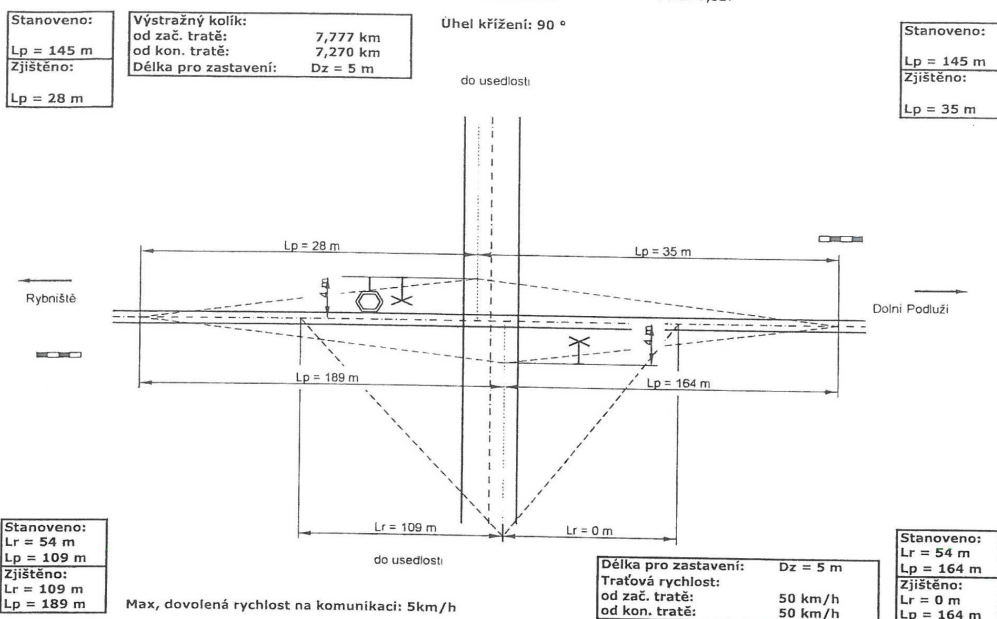
Obr. č. 4: Tabulka měření přejezdu

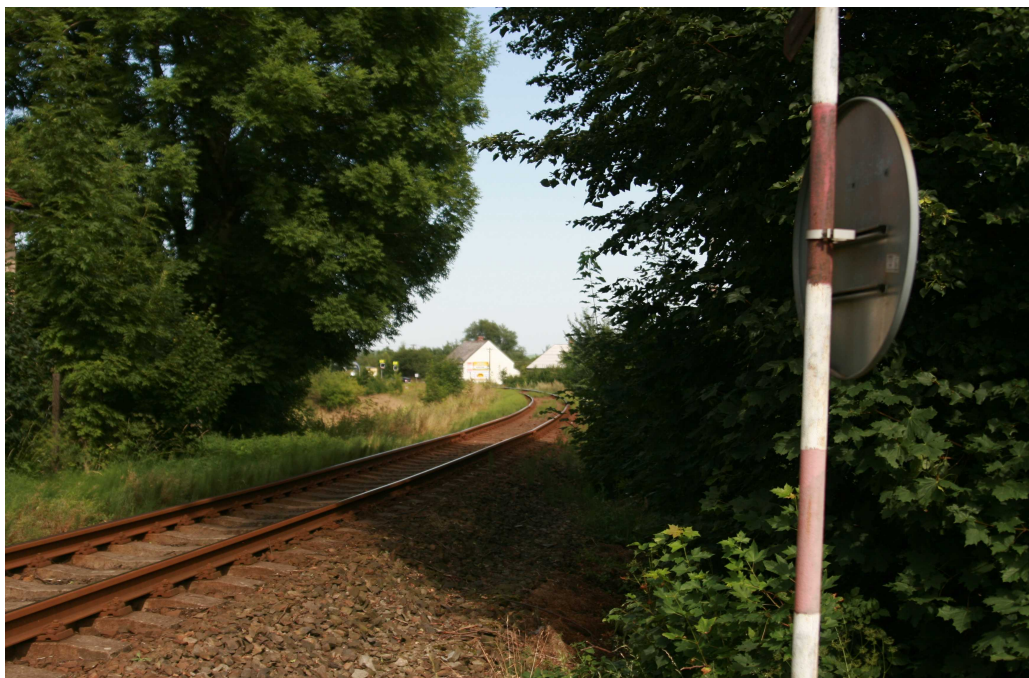
Obr. č. 5: Výhled řidiče SMV na trať ve směru jízdy SMV z úrovně výstražného kříže (Lp)

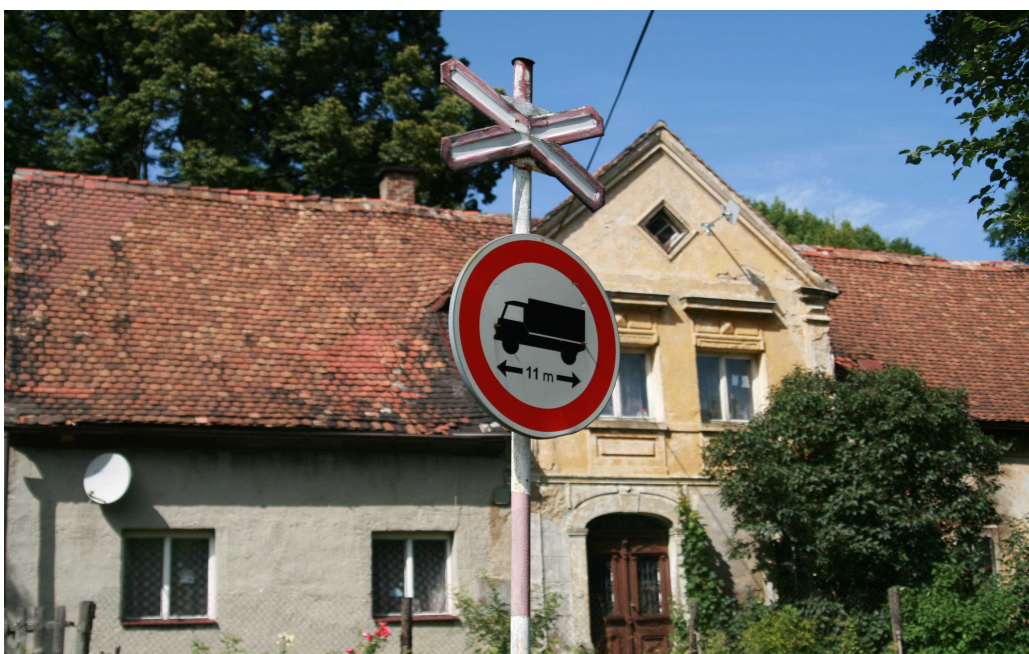
Obr. č. 6: Dopravní značení ze směru jízdy SMV

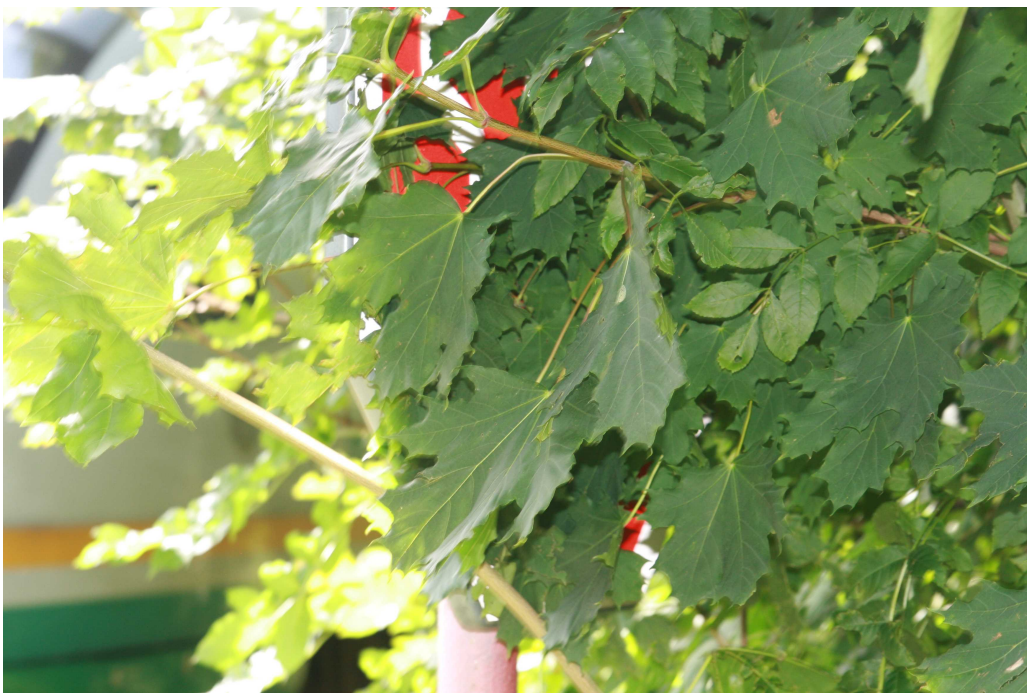
Hodnota Dz ve směru od obytného obydlí činí maximálně 5 m z důvodu krajinného uspořádání. Zjištěná hodnota Dz = 0 m není v příčinné souvislosti se vznikem MU, neboť předmětné silniční vozidlo bezprostředně před vznikem MU z tohoto směru na přejezd nevjíždělo.

Obr. č. 7: Zarostlé dopravní značení přejezdu ve směru od obytného stavení (nevyhovující Lp a Dz)
