Investigation Report of Railway Accident

Derailment of regional passenger train No. 18008 at Vodňany station

Friday, 2nd August 2013

č. j.: 6-2361/2013/DI

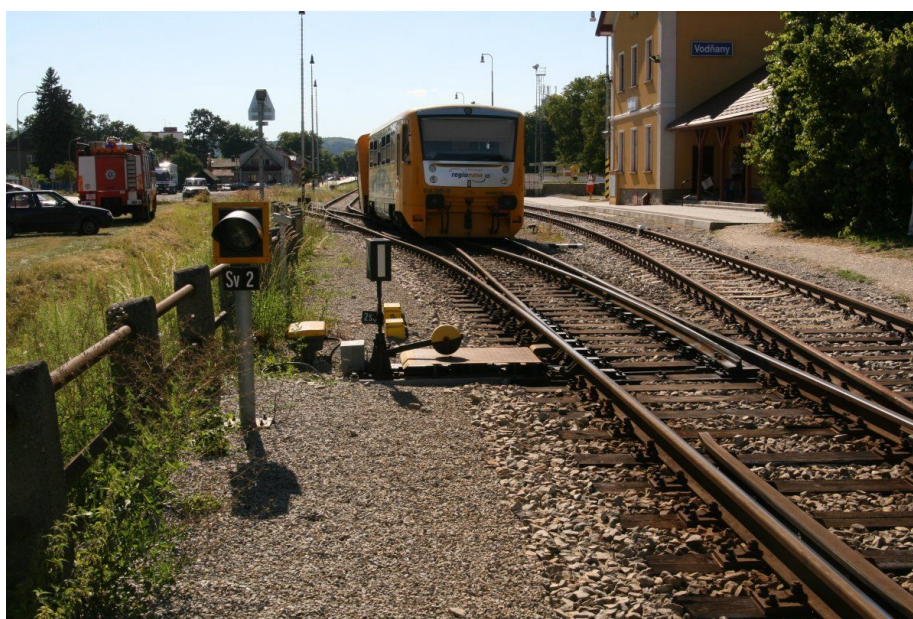
Obr. č. 1: Pohled na místo MU

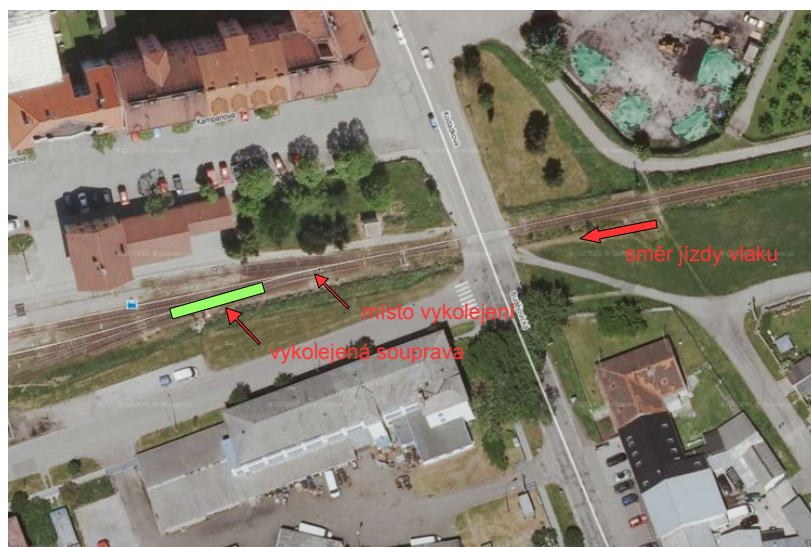
Obr. č. 2: Schéma místa MU.

K MU došlo na dráze železniční, regionální, trati Čičenice – Volary, na výhybce č. 2Sv v dopravně Vodňany. Obě drážní vozidla soupravy vlaku Os 18008 (814.135-0 a 914-135.9) vykolejila všemi dvojkolími na výhybce č. 2Sv v km 4,274. Čelo vlaku zastavilo v km 4,314. Souprava ujela ve vykolejeném stavu 40 m. V době ohledání byla výhybka přestavena v přednostní poloze a na světelném návěstidle výhybky byla návěst „jízda zajištěna“. Bylo zjištěno naražení hrotu levého jazyka. Bod „0“ byl určen 5,85 m od hrotu jazyka, kde byly nalezeny stopy po propadnutí kola DV mezi jazyk a opornici. Ve vzdálenosti 4,2 m od hrotu levého jazyka, mezi jazykem a opornicí, byly nalezeny zbytky rozdrčeného kamene. Při MU byly porušeny geometrické parametry výhybek č. 2Sv a 3. Při ohledání MU bylo pověřenými osobami provozovatele dráhy za přítomnosti VI DI provedeno měření výhybky č. 2Sv ruční rozchodkou, byla provedena západková zkouška pomocí zkušebních měrek 4 a 6 mm a byla zajištěna data z diagnostického zařízení REMOTE 98, které je umístěno na pracovišti SSZT v žst. Prachatice. Viditelnost návěstidla Sv2 byla v souladu s ustanovením § 7 vyhlášky č. 173/1995 Sb.

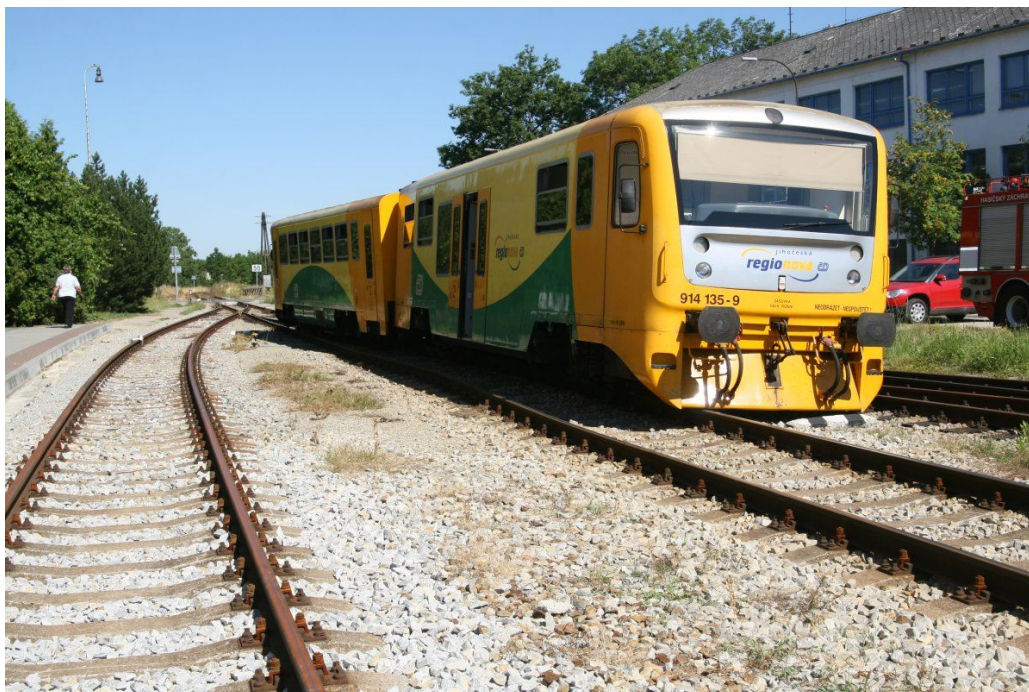
Obr. č. 3: Vykolejená souprava

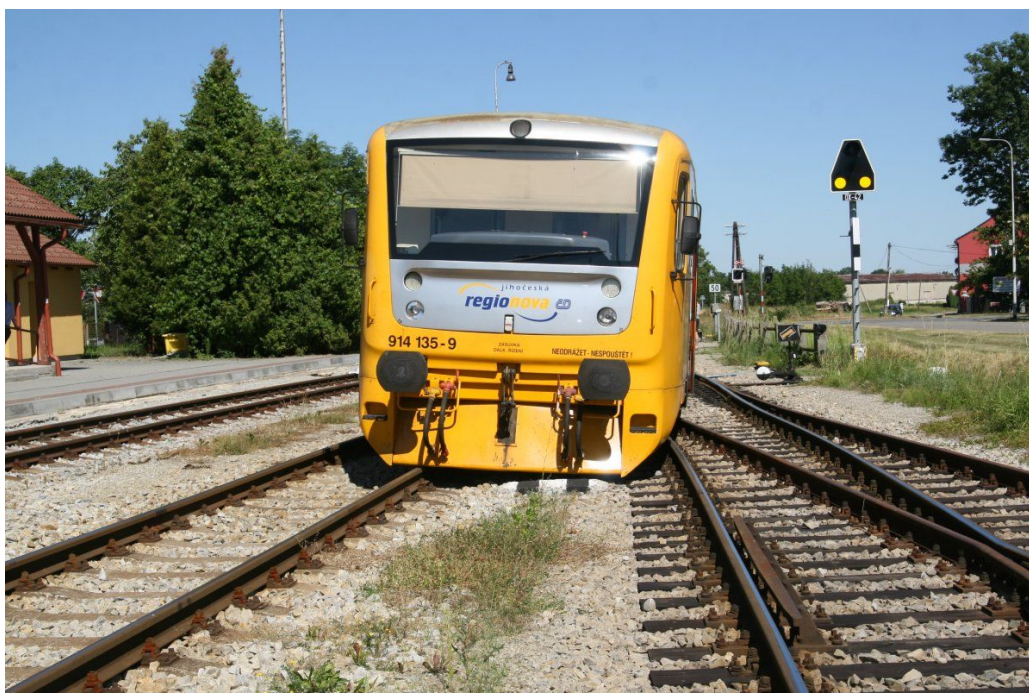
Obr. č. 4: Vykolejená souprava

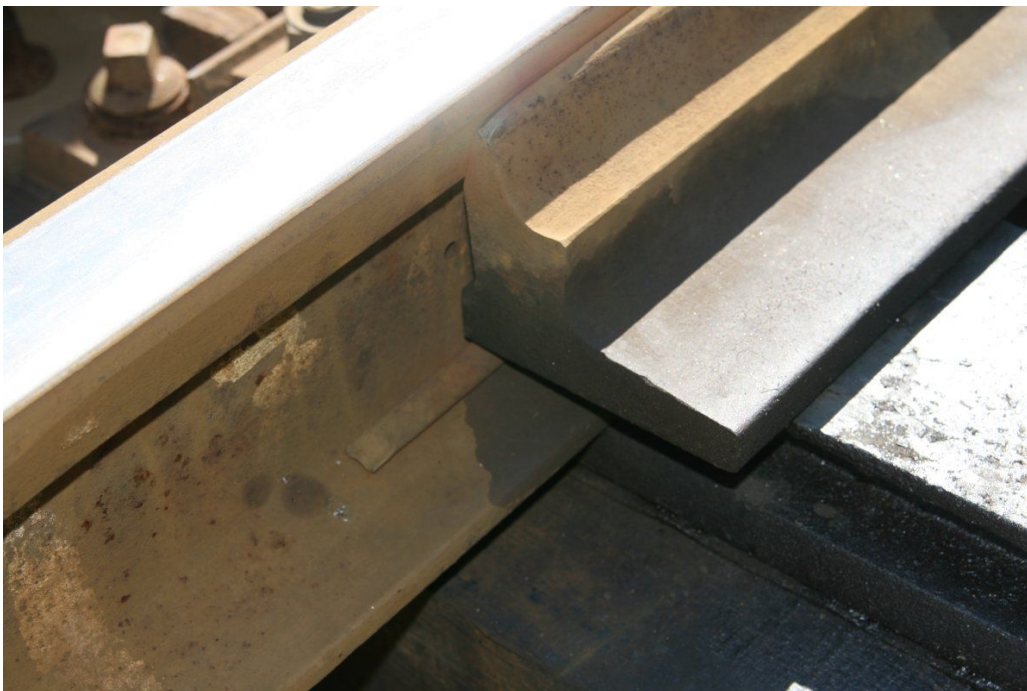
- 12.22.00 h (tj. 12.24.12 h dle rychloměru HDV), odpadnutí relé Sv2 DKP (rozřez výhybky);
- 13.54.30 h, (tj. 13.56.42 h dle rychloměru HDV), přitažení relé Sv2 DKP (návrat výhybky č. 2Sv do přednostní polohy).

Rozhodující pro kontrolu polohy výhybky č. 2Sv je stav kontrolního relé Sv2 DKP. Pokud je výhybka č. 2Sv v přednostní poloze, je relé přitaženo a zajišťuje svícení zábleskového světla. Z grafu pořízeného z diagnostického zařízení je zřejmé, že relé DKP bylo přitaženo do doby 12.22.00 (tj. 12.24.12 h dle rychloměru HDV), kdy došlo k odjezdu vlaku Os 18007 do Číčenic. Vlak Os 18007 odjížděl z koleje č. 3 a na výhybce č. 2Sv došlo k rozřezu. Po odjezdu vlaku mělo dojít k navrácení výhybky č. 2Sv do přednostní polohy. Z výpisu diagnostiky je zřejmé, že samovratný přestavník nezajistil navrácení výhybky do přednostní polohy. K přitahu relé Sv2 DKP a signalizaci přednostní polohy výhybky došlo ve 13.54.30 h (tj. 13.56.42 h dle rychloměru HDV) při průjezdu vlaku.

Obr. č. 5: Naražený jazyk výhybky

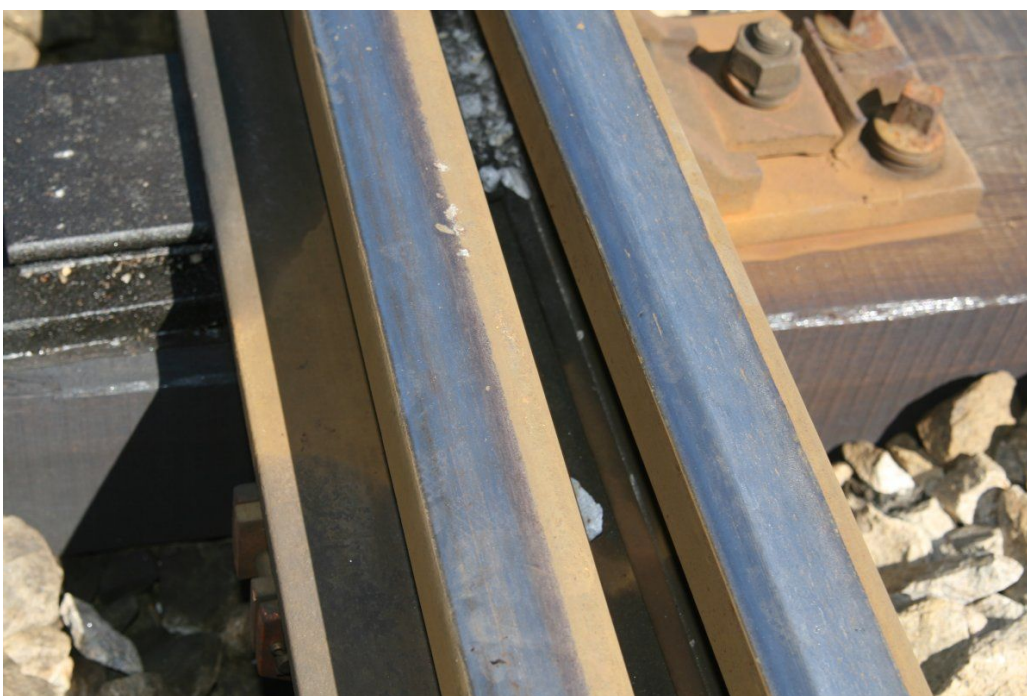
Obr. č. 6: Stopy po drcení kameniva
