Drážní inspekce
The Rail Safety Inspection Office

Zpráva o výsledcích šetření příčin a okolností vzniku mimořádné události

Srážka vlaku Os 5301 se sněhovou závějí s následným vykolejením
na dráze železniční celostátní v km 45,823
mezi zastávkami Vojtěchov a Holetín

Č. j.: 6-52/2011/DI

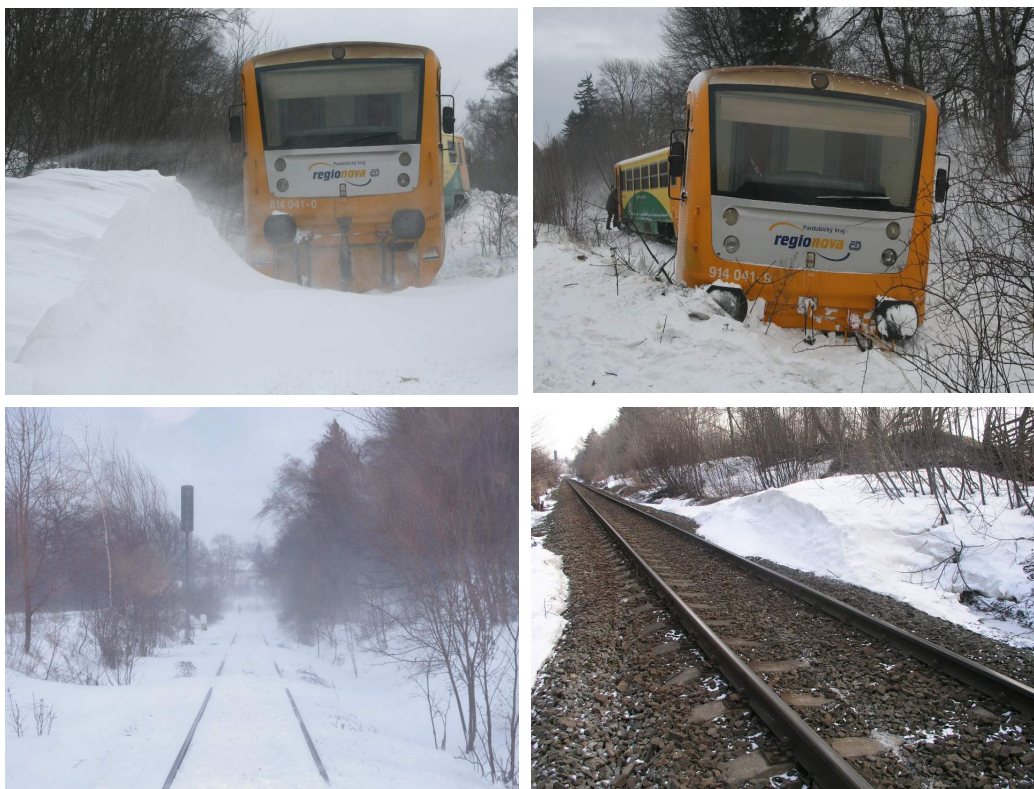
Obr. č. 1: Pohled na místo srážky a vykolejení

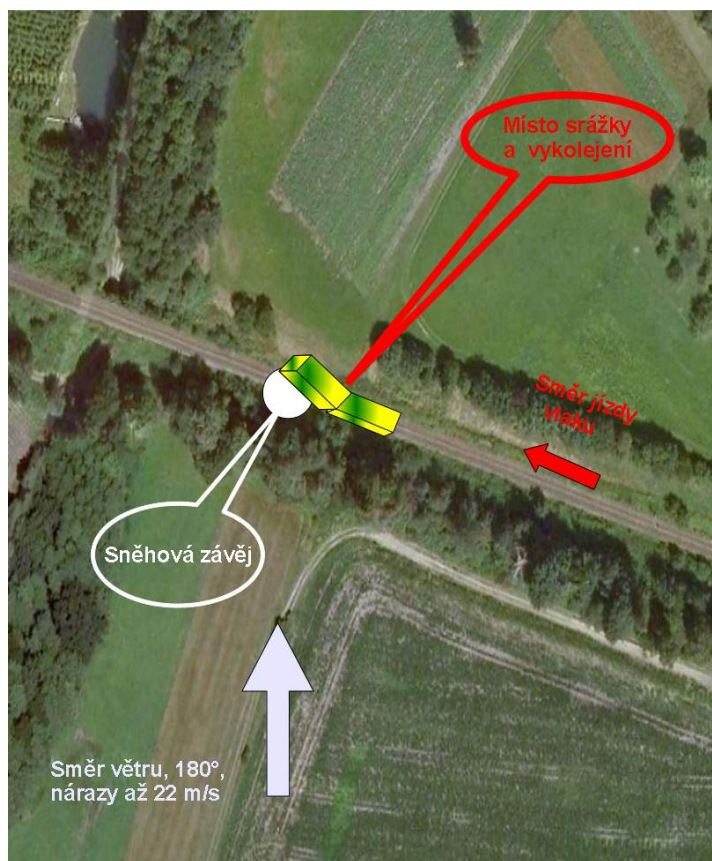
Obr. č. 2: Místo srážky a vykolejení

Po ukončení šetření předchozí MU bylo rozhodnuto, že vlak Os 5301 bude pokračovat v jízdě původním směrem. V 09:57 hod. vlak Os 5301 odjel z místa předchozí MU (ŽP v km 48,608) směrem k žst. Hlinsko v Čechách. Na trati se z důvodu silného větru tvořily sněhové jazyky a závěje. Strojvedoucí na dráze dlouhé 1908 m, kvůli problémům s malou vůlí u brzdových zdrží, 7x přerušil jízdu a nepřesáhl rychlost 13 km.h⁻¹. V 10:34 hod. zastavil vlak Os 5301 v km 46,700. V 10:52 hod. strojvedoucí nahlásil výpravčímu žst. Žďárec u Skutče neschopnost k další jízdě. V 11:03 uvedl strojvedoucí vlak Os 5301 do pohybu a z místa nahlášené neschopnosti v km 46,700 pokračoval v jízdě ve směru k žst. Hlinsko v Čechách. V 11:05 hod., po ujetí dráhy 877 m, v rychlosti 20 km.h⁻¹, narazil vlak Os 5301 v km 45,823, poblíž hradla Raná, do sněhové závěje a následně vykolejil. V 11:12 hod. nahlásil strojvedoucí vlaku výpravčímu žst. Žďárec u Skutče vykolejení. IZS byl po nahlášení MU aktivován výpravčím žst. Žďárec u Skutče.

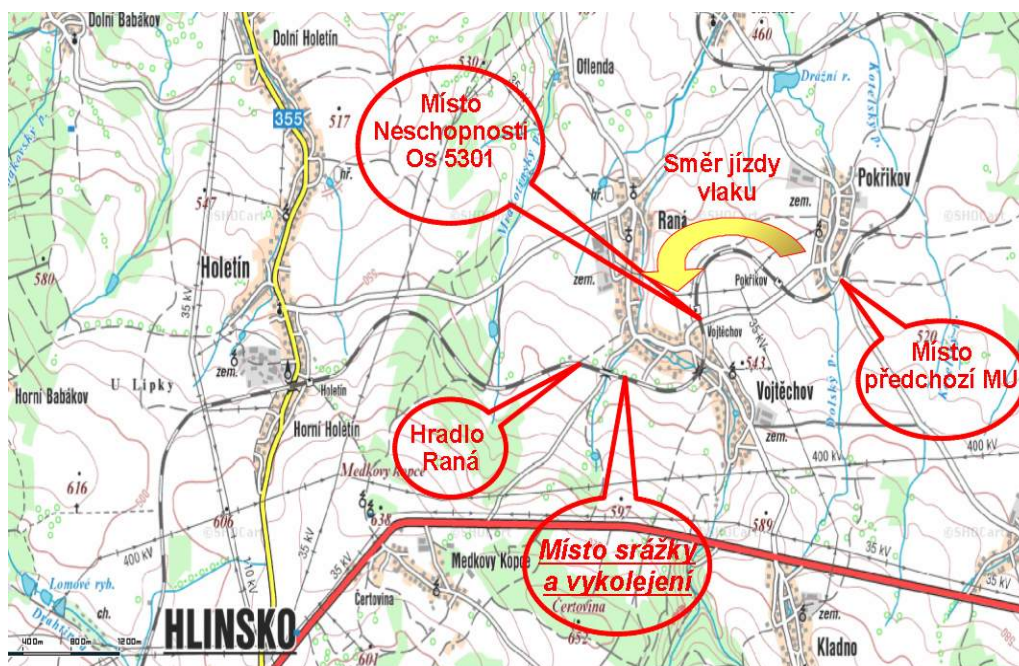
V 10:34 hod. zastavil vlak Os 5301 v km 46,700 a v 10:52 hod. strojvedoucí nahlásil výpravčímu žst. Žďárec u Skutče neschopnost k další jízdě. Výpravčí žst. Žďárec u Skutče

o tomto sdělení informoval výpravčího žst. Hlinsko v Čechách. V 11:03 uvedl strojvedoucí vlak Os 5301 do pohybu a z místa nahlášené neschopnosti v km 46,700 pokračoval v jízdě směrem k žst. Hlinsko v Čechách. V 11:05 hod., po ujetí dráhy 877 m, v rychlosti 20 km.h⁻¹, narazil vlak Os 5301 v km 45,823, poblíž hradla Raná, do sněhové závěje a následně vykolejil. V 11:12 hod. nahlásil strojvedoucí vlaku výpravčímu žst. Žďárec u Skutče vykolejení.

Obr. č. 3: Rozhodující místa v nehodovém ději

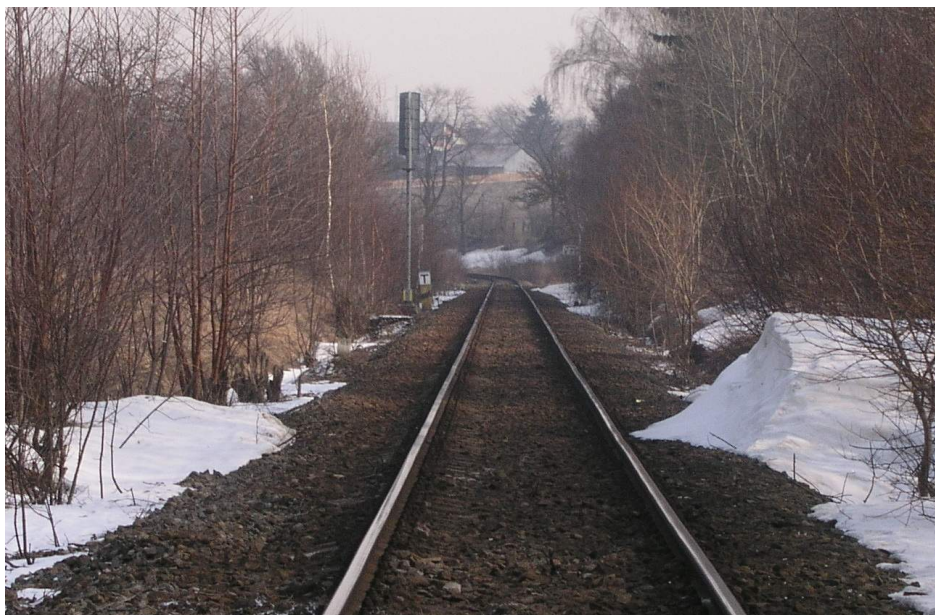
Foto 2: Místo srážky a vykolejení, stav k 23. 2. 2011
