## **Zpráva o výsledcích šetření příčin a okolností vzniku mimořádné události**

Vlečení zaměstnance dopravce, nedovoleně se nacházejícího mezi  
drážními vozidly taženého posunového dílu, na dráze železniční,  
celostátní, v železniční stanici Vsetín a následný střet drážního vozidla  
tohoto posunového dílu s vlečeným zaměstnancem na dráze-vlečce  
„Vlečka DKV Olomouc, PP Vsetín“

### **Investigation Report of Railway Accident**

č. j.: 6-4067/2013/DI

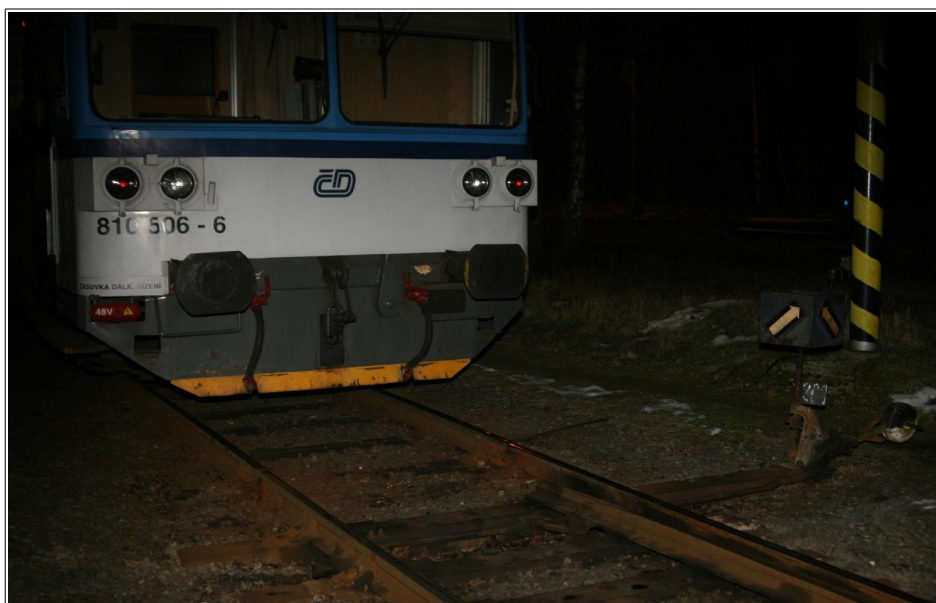
**Obr. č. 1:** HDV 810.506-6 v konečném postavení po MU na VK č. 17b, v km 37,631, na dráze-vlečce „Vlečka DKV Olomouc, PP Vsetín“.

- na VK č. 17b dráhy-vlečky, posunový díl, stojící v konečném postavení po MU, přičemž v km 37,607 se nacházelo zadní čelo TDV 93-29 083-5 a v km 37,631 přední čelo HDV 810.506-6. DV posunového dílu v konečném postavení po MU:

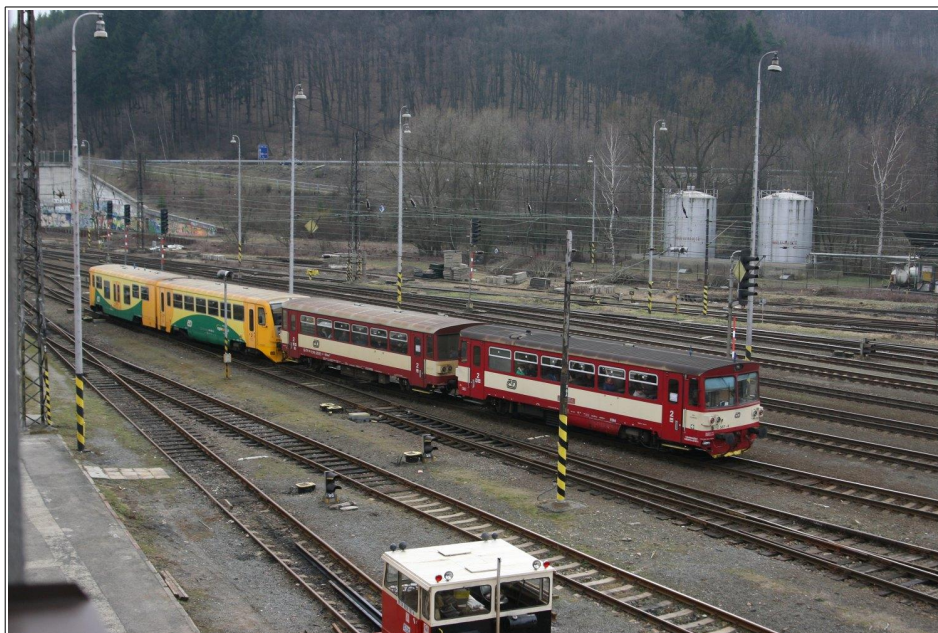
**Obr. č. 2:** Vlak Os 13272 byl sestaven z HDV řady 810, TDV řady BDtax<sup>782</sup> a motorové jednotky „Regionova“. Snímek dokumentuje obdobně řazený vlak vjíždějící do žst. Vsetín ze směru od dopravní D3 Velké Karlovice.

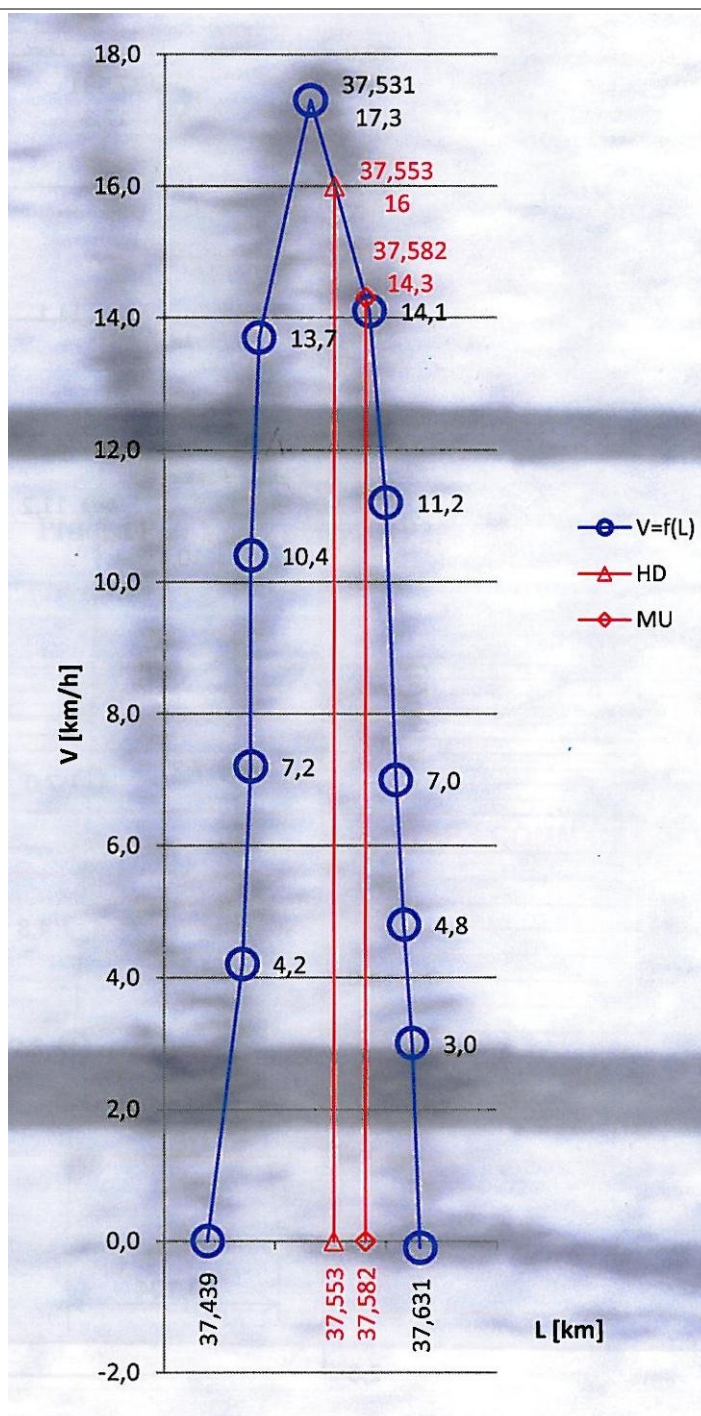
- při jízdě posunového dílu ze SK č. 15a na VK č. 17b dráhy-vlečky, od km 37,553, tj. místa styku vzájemného zaústění dráhy celostátní v žst. Vsetín a dráhy-vlečky „Vlečka DKV Olomouc, PP Vsetín“, byla překročena nejvyšší dovolená rychlost, stanovená provozovatelem dráhy-vlečky na 5 km·h<sup>-1</sup>, o 11 km·h<sup>-1</sup> (tj. o 220 %) a v místě střetu TDV s vedoucím posunu o 9,3 km·h<sup>-1</sup> (tj. o 186 %);
- mechanické registrační zařízení pro automatické zaznamenávání dat typu E 611/VIII, č. 76107, umístěné na HDV 810.506-6, zaregistrovalo celkovou ujetou dráhu 104 m. HDV ve skutečnosti ujelo z místa rozjezdu na SK č. 15a, km 37,439 (km poloha izolovaného styku) celostátní dráhy v žst. Vsetín po zastavení na VK č. 17b, km 37,631 dráhy-vlečky, vzdálenost 192 m.  
Vzhledem k příčinám a okolnostem vzniku MU nelze uvedené zjištění posuzovat v příčinné souvislosti s jejím vznikem.

**Obr. č. 4:** Rychlost jízdy posunového dílu ze SK č. 15a dráhy celostátní v žst. Vsetín na VK č. 17b dráhy-vlečky, zaznamenaná mechanickým registračním rychloměrem HDV 810.506-6. Graf po provedeném lineárním přepočtu dokládá:

- nejvyšší dosaženou rychlost posunového dílu v km 37,531;
- rychlost na styku vzájemně zaústěných drah v km 37,553;
- rychlost při střetu TDV s vedoucím posunu v km 37,582.

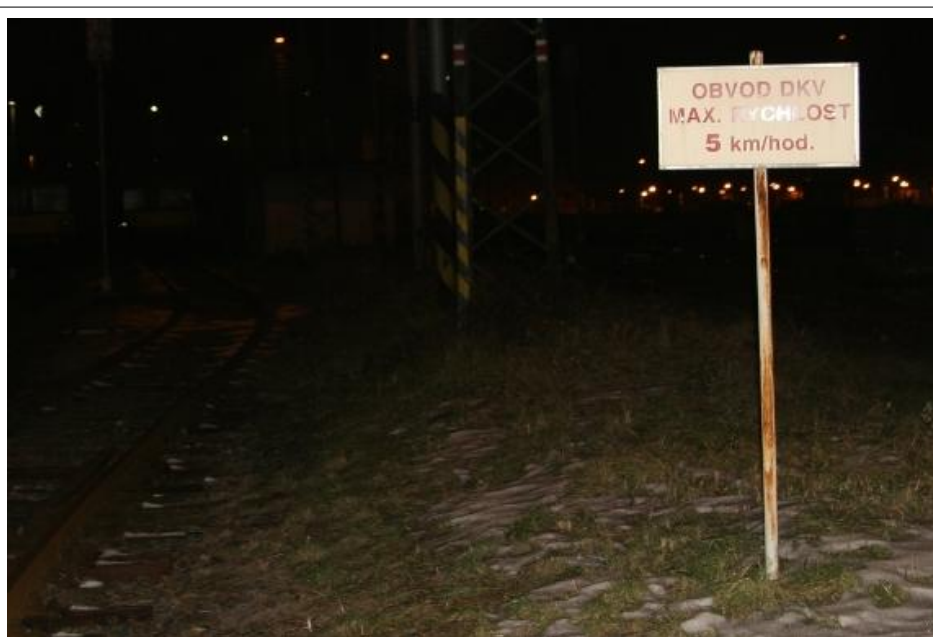
Dispoziční výpravčí postavil jízdní (posunovou) cestu na VK č. 17b dráhy-vlečky a udělil souhlas k posunu návěstí „Posun dovozen“ návěstěnou seřaďovacím návěstidlem Se7. Na tento pokyn uvedl v 18.33 h strojvedoucí posunový díl na SK č. 15a nedovoleně do pohybu, aniž by od vedoucího posunu dostal informaci, že pro danou posunovou cestu byl dispozičním výpravčím žst. Vsetín dán souhlas k posunu. V té chvíli se vedoucí posunu stále nedovoleně nacházel mezi DV posunového dílu v prostoru mezi nárazecím ústrojím, vlevo ve směru jízdy posunového dílu od táhlového ústrojí, kde zahájil odvěšování TDV od HDV. Na vzniklou situaci vedoucí posunu reagoval zachycením (zavěšením) se na stále svěšené táhlové ústrojí DV. Rozjezdem byla dosažena rychlost 17,3 km·h<sup>-1</sup>, přičemž do km 37,553 (styk vzájemně zaústěných drah) byla provozovatelem dráhy celostátní stanovena nejvyšší dovolená rychlost na 40 km·h<sup>-1</sup>.

**Obr. č. 5:** Informativní tabule umístěná v místě styku vzájemně zaústěných drah (na tzv. „Hranici depa“), upozorňující na nejvyšší dovolenou rychlost na dráze-vlečce „Vlečka DKV Olomouc, PP Vsetín“.

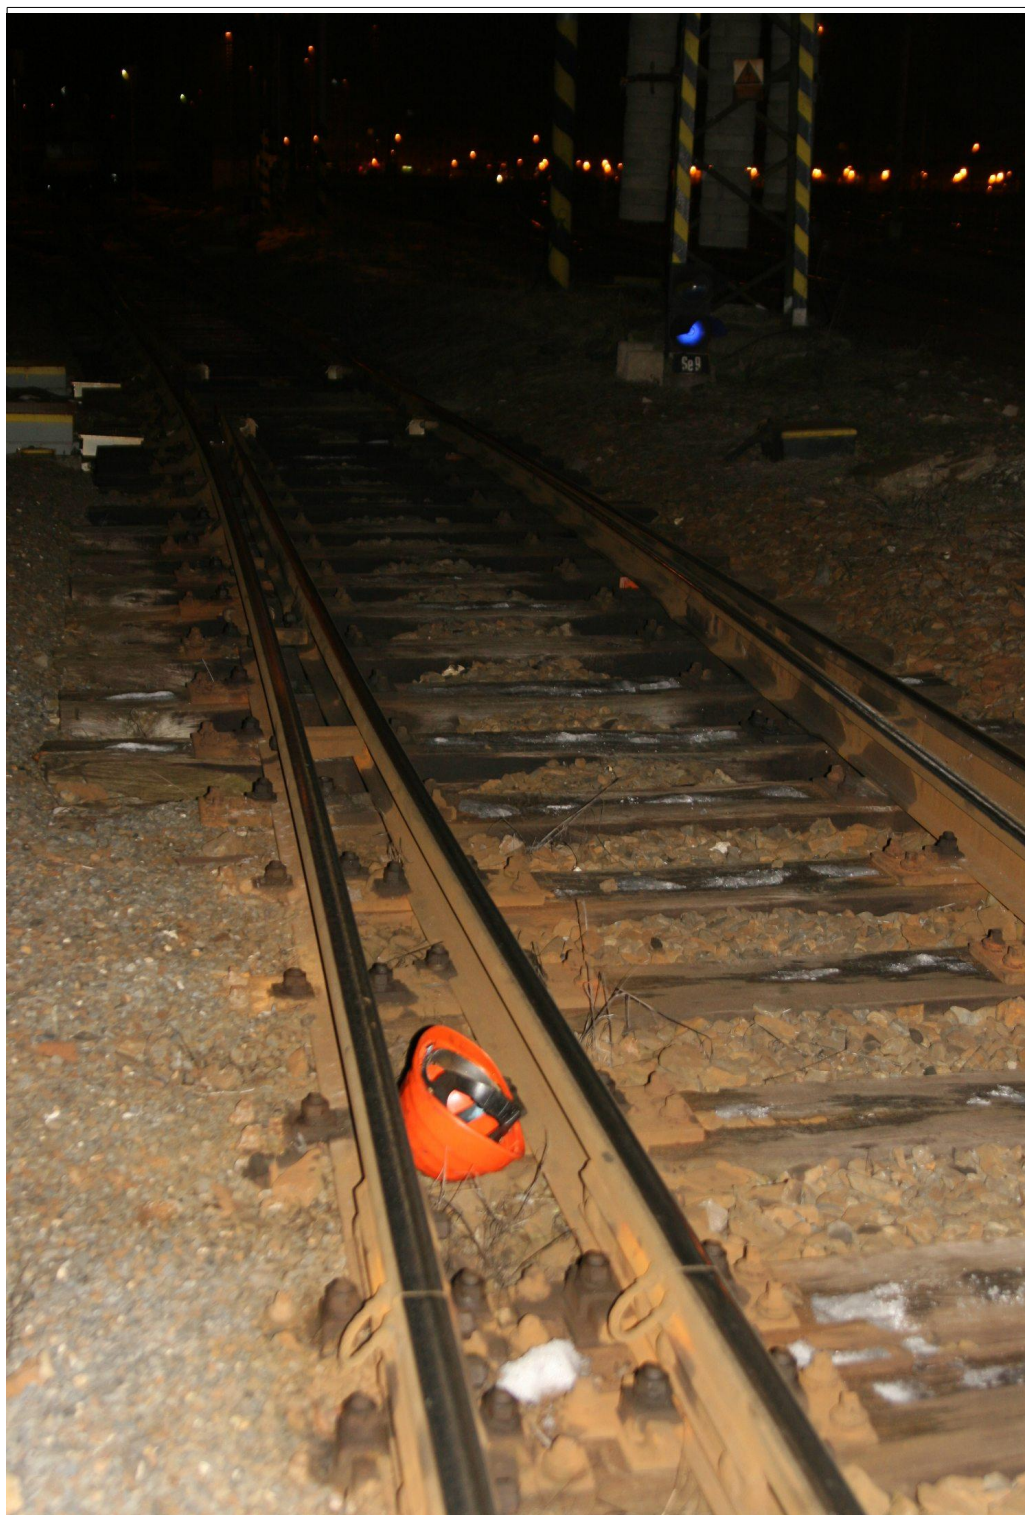
- ve výhybce č. 16 dráhy celostátní v žst. Vsetín, v km 37,481, nález OOPP – přilby, jež vedoucímu posunu spadla z hlavy po uvedení posunového dílu do pohybu, kdy se vedoucí posunu zachytil (zavěsil) na svěšené táhlové ústrojí DV;

**Obr. č. 6:** OOPP – přilba vedoucího posunu, nalezená při ohledání MU ve výhybce č. 16 dráhy celostátní v žst. Vsetín, v km 37,481.

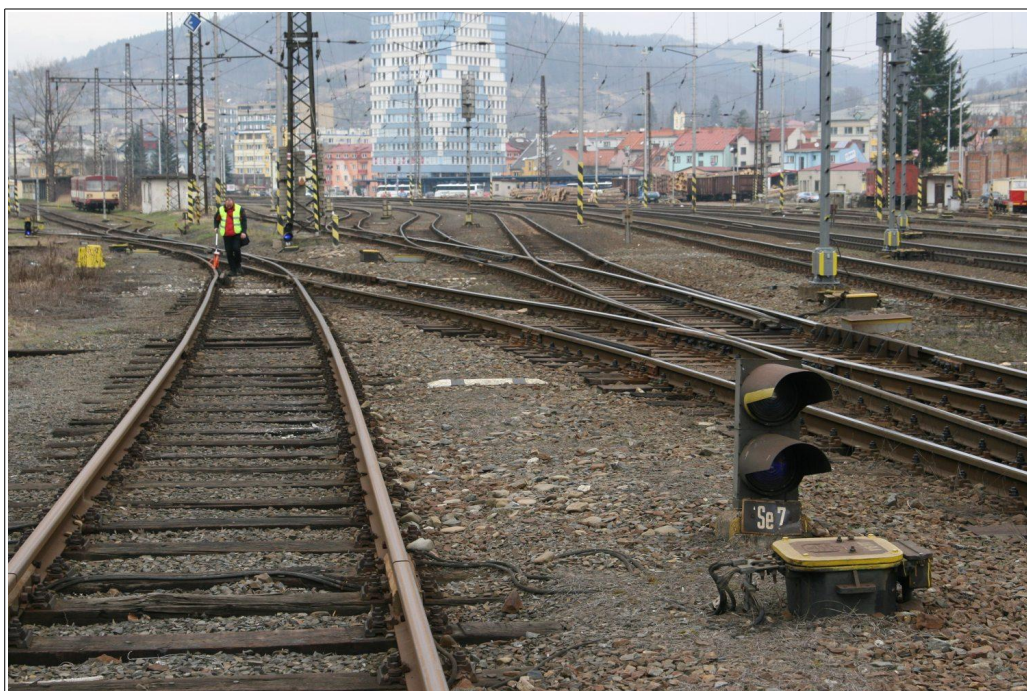
Dispoziční výpravčí postavil jízdní (posunovou) cestu na VK č. 17b dráhy-vlečky a udělil souhlas k posunu návěstí „Posun dovolen“ návěstěnou seřadovacím návěstidlem Se7. Na tento pokyn uvedl strojvedoucí posunový díl na SK č. 15a nedovoleně do pohybu, aniž by od vedoucího posunu dostal informaci, že pro danou posunovou cestu byl dispozičním výpravčím žst. Vsetín dán souhlas k posunu. V té chvíli se vedoucí posunu stále nedovoleně nacházel mezi DV posunového dílu v prostoru mezi nárazecím ústrojím, vlevo ve směru jízdy posunového dílu od táhlového ústrojí, kde zahájil odvěšení TDV od HDV. Na vzniklou situaci vedoucí posunu reagoval zachycením (zavěšením) se na stále svěšené táhlové ústrojí DV. Dynamikou pohybu jedoucího posunového dílu se však na svěšeném táhlovém ústrojí neudržel a na VK č. 17b dráhy-vlečky, v km 37,582, spadl mezi její kolejnicové pásy. Při pádu vedoucího posunu na záda došlo ke střetu s TDV, které mu pravým kolem první nápravy ve směru jízdy posunového dílu amputovalo v oblasti nad kotníkem levou dolní končetinu. Tažený posunový díl strojvedoucí zastavil v km 37,631 VK č. 17b, tzn. před výhybkou č. 201 dráhy-vlečky. Tato výhybka nebyla pro zamýšlený posun na VK č. 15 dráhy-vlečky přestavena v požadovaném směru, a proto po zastavení DV se strojvedoucí vedoucího posunu, který byl v souladu s technologickými postupy provozovatele dráhy-vlečky (PŘ PP Vsetín) zaměstnancem řídícím posun, prostřednictvím RDST dotázal, jakým způsobem bude další posun organizován. Z důvodu vzniku MU zůstala jeho otázka bez odpovědi. Protože byla verbální komunikace přerušena, strojvedoucí z HDV vystoupil a šel zjistit důvodu nastalé situace. Pochůzkou a pohledem mezi VK č. 17b a 15b objevil vedoucího posunu, který mu sdělil, že při jízdě posunového dílu utrpěl těžkou újmu na zdraví.

**Obr. č. 8:** Seřadovací návěstidlo Se7 dráhy celostátní v žst. Vsetín a celkový pohled na kolejiště žst. Vsetín a VK č. 15b a 17b dráhy-vlečky „DKV Olomouc, PP Vsetín“.
