**Drážní inspekce**  
The Rail Safety Inspection Office

## **Zpráva o výsledcích šetření příčin a okolností vzniku mimořádné události**

### **Investigation Report of Railway Accident**

Collision of shunting locomotive with a closed gate to the depot in siding  
VÍTKOVICE Doprava, a. s.

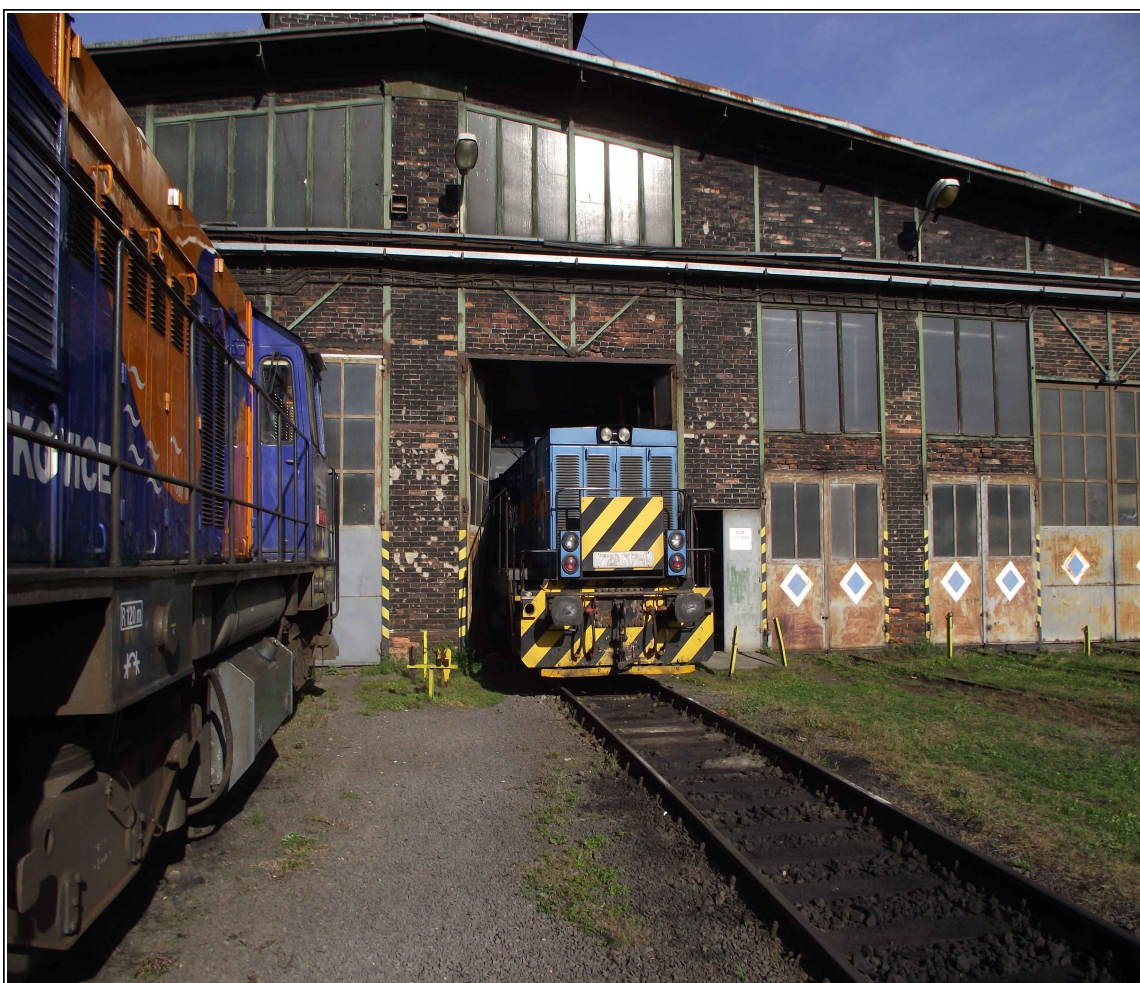
Obr. č. 1: Pohled na HDV 729.617-1 stojící z větší části v hale LD po prolomení vrat haly LD na koleji č. D11.

- zavřená vrata haly LD byla srážkou prolomena dovnitř haly. Prolomená, napružená vrata těsně doléhala k bokům HDV;
- jízdní plochy kolejnic obou kolejnicových pásů koleje č. D11 byly suché, neznečistěny ropnými produkty ani biologickými látkami. Ve vzdálenosti 13,1 m a 5,5 m před rovinou zavřených vrat haly LD byly nalezeny stopy vysypaného křemičitého písku z písečnickových hadic v délce 0,2 m. Z množství písku bylo patrné, že písek nebyl na kolejnice vysypán účinkem pískovacího zařízení, ale následkem vysypání zbytkového písku z písečnickových hadic v průběhu nehodového děje.

- HDV se v konečném postavení po MU nacházelo na koleji č. D11, předním čelem v hale LD, ve vzdálenosti 10,85 m za rovinou zavřených vrat, nevykolejené;

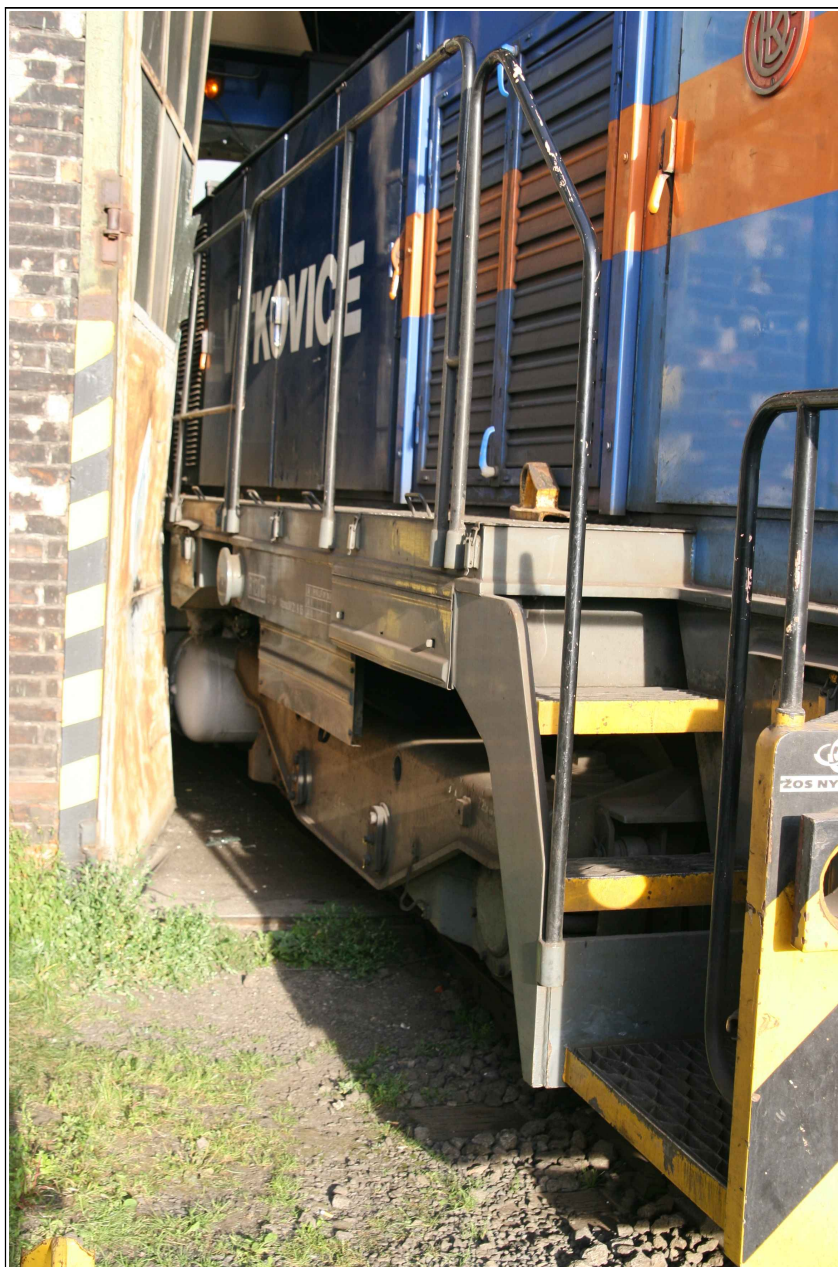
*Foto 1: Pohled na prolomená vrata.*

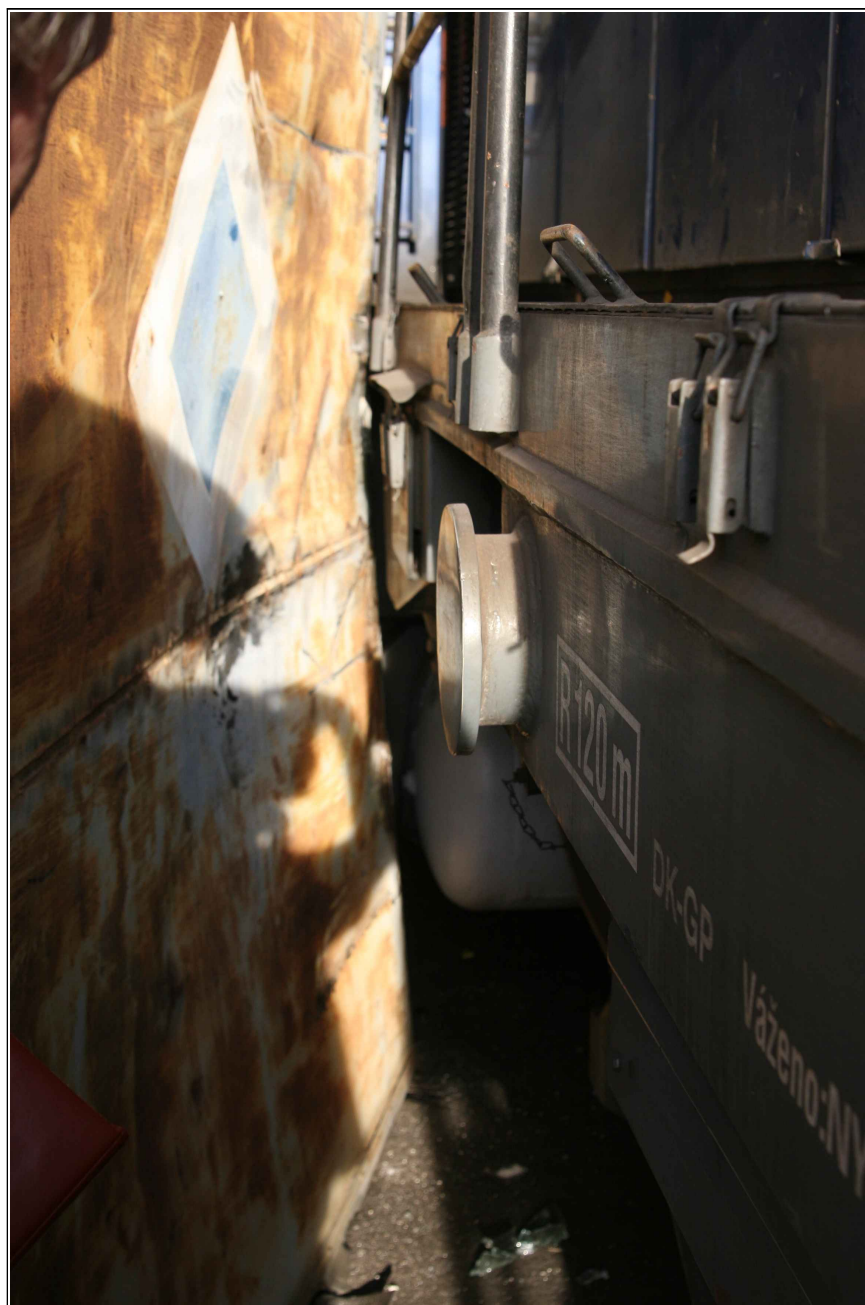
- přijímač/vozidlová část dálkového ovládání DOL 43.ER.P (dále jen přijímač) nebyl následkem MU poškozen;
- od čela krátkého představku, až po těsně doléhající napružená křídla vrat haly LD k bokům HDV, bylo zjištěno poškození zábradlí ochozu, poškození všech

konstrukčních výčnělků na ochozu a kabině HDV, následkem otěru o doléhající vrata;

*Foto 2: Detail prolomených vrat doléhajících k boku HDV.*

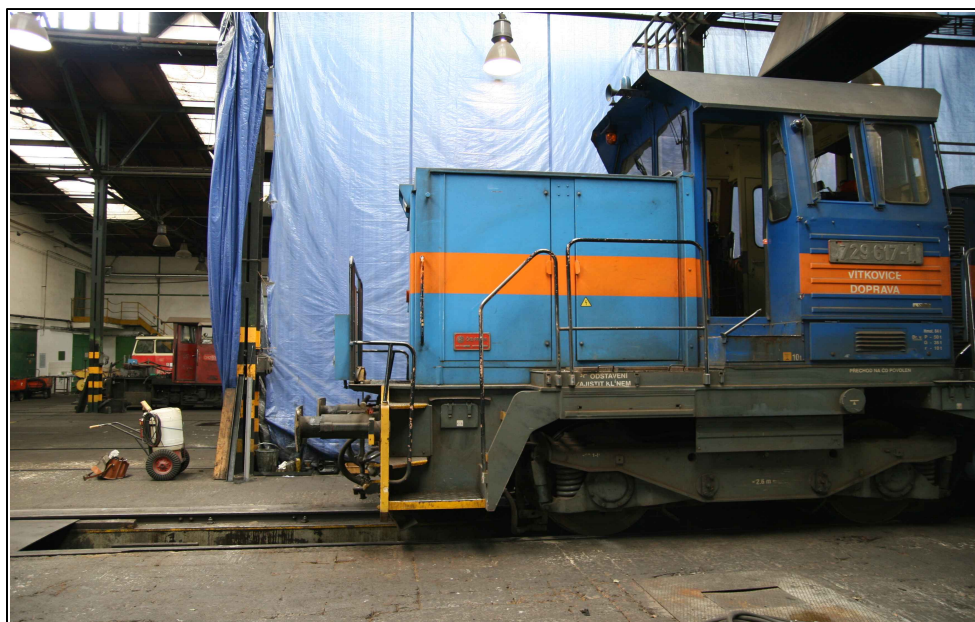
- vzhledem ke stopám kontaktu HDV se strojvedoucím, poloze ležícího těla strojvedoucího a poloze vysílače DO po MU je zřejmé, že strojvedoucí při řízení HDV stál na levé spodní stupačce schůdků předního a levého předního ochozu HDV;

*Foto 3: Stupačka a schůdky HDV.*

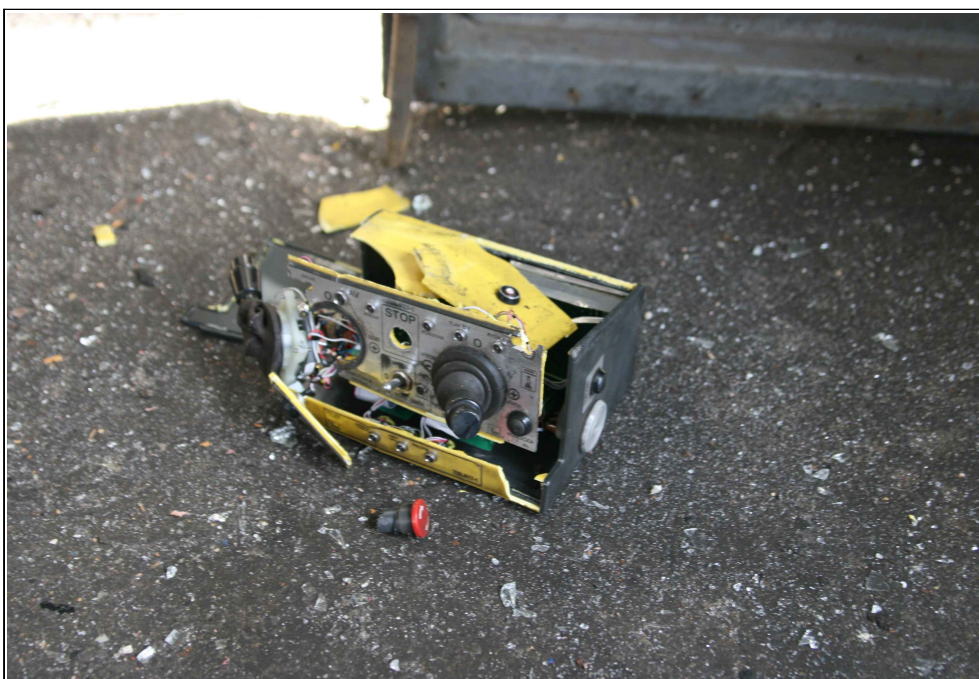
- v době ohledání byl spalovací motor stopnut;
- HDV bylo řízeno v režimu DO prostřednictvím soupravy DOL 850;
- vysílač/přenosný ovladač DOL 43 ER.V (dále jen vysílač), kterým byla řízena jízda HDV, ležel spolu s koženou brašnou na podlaze uvnitř haly LD, vlevo koleje č. D11, ve vzdálenosti 1,8 m za rovinou zavřených vrat. Vysílač byl následkem MU mechanicky poškozen tak, že jeho stav neumožňoval ověření funkčnosti;

*Foto 4: Ovladač dálkového ovládání po MU.*
