Sicherheitsuntersuchungsbericht

Aufprall eines SNCB-Personenzuges gegen einen Zweiwegebagger
Melsele - 15. Oktober 2016

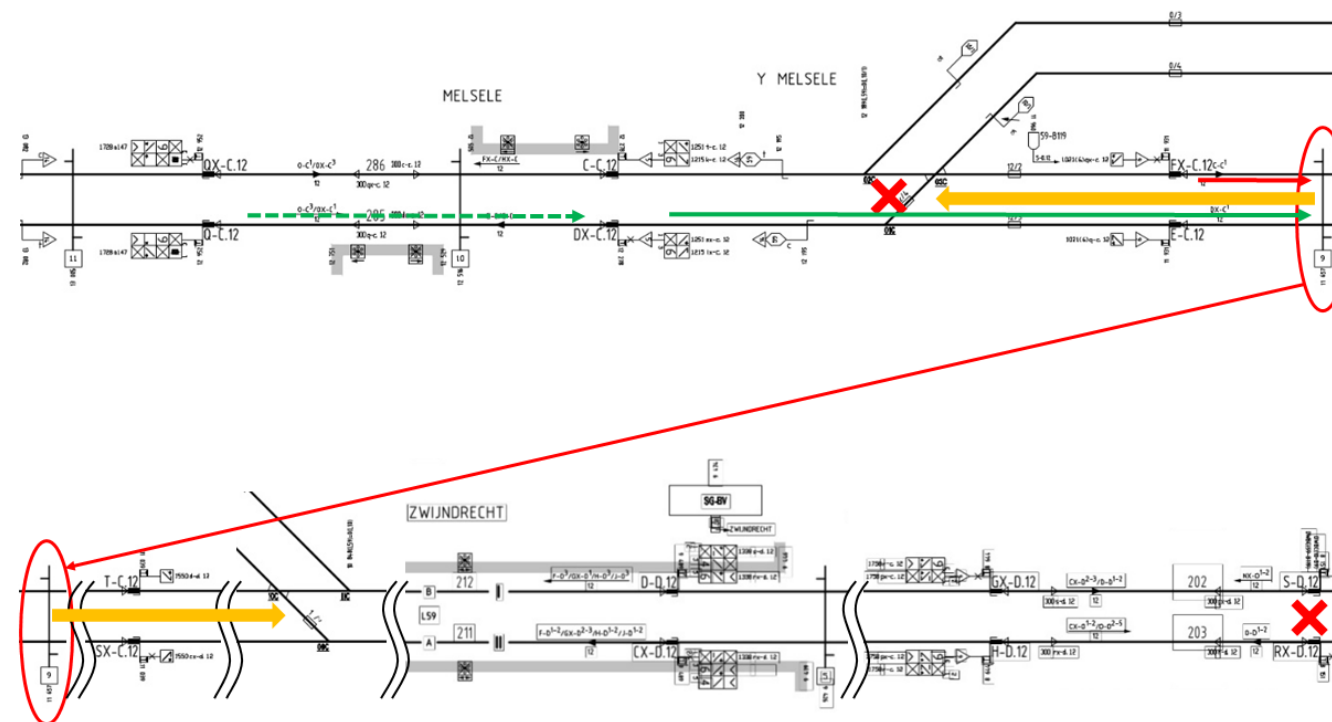
Schema: Schematischer Plan der Signalisierung (SPS)

Gegen 07.20 Uhr, während das Team die Arbeiten beendet, nähert sich der Zug E727 der Baustelle und bleibt am Fuß des Signals in Warnstellung DX-C.12 stehen (siehe Schema unten). Der Zug wird dort bis 07.24 Uhr aufgehalten.

Bereich der Arbeiten;
-

Abgrenzung CTL (Coupures Totales de Lignes = Unterbrechung des Bahnverkehrs);
-

Vom Zug gefahrene Strecke (als durchgezogene Linie ab dem Signal uneingeschränkt auf Fahrt DX-C.12);
-

Vom Zweibegebaggers gefahrene Strecke, kurz vor dem Unfall.

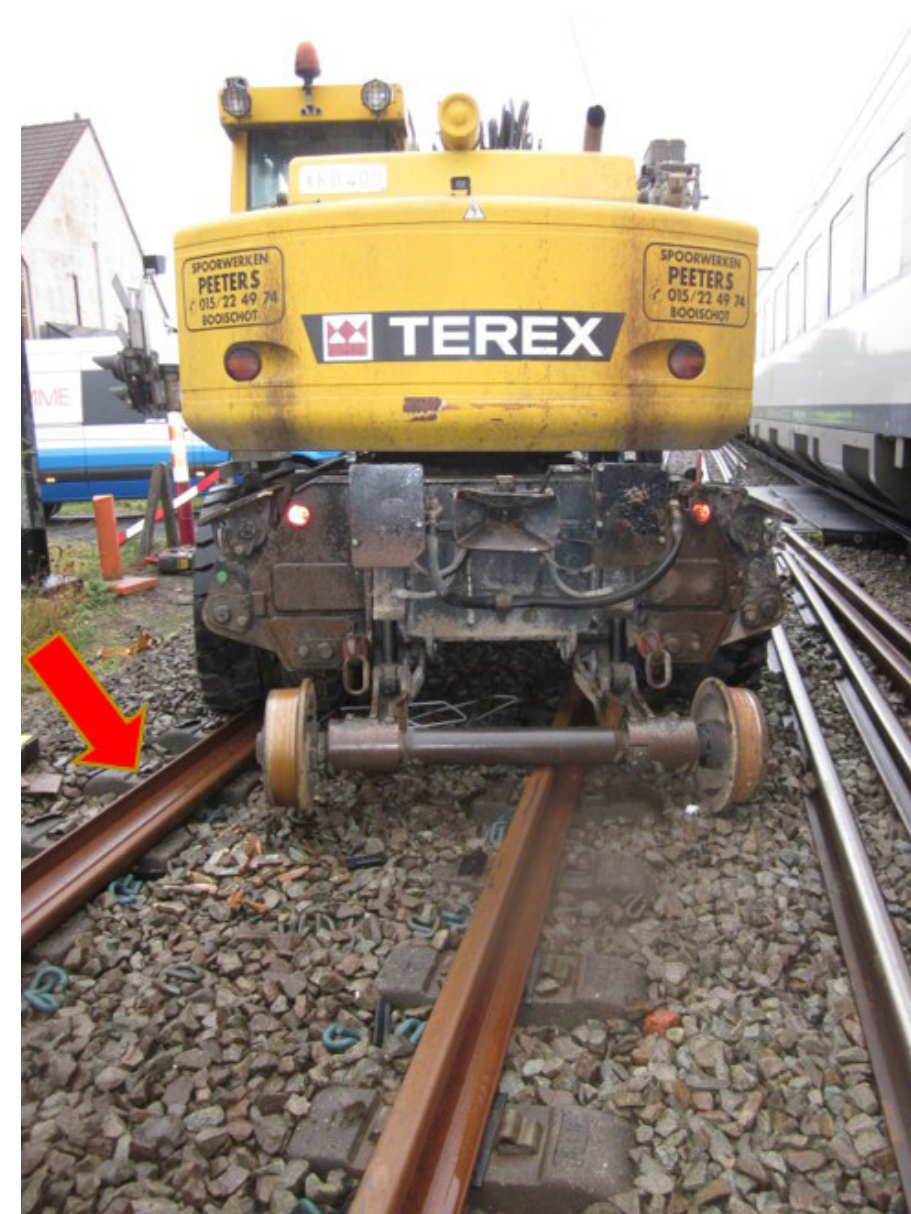
Die Erschütterung durch den Zug drückt den Zweibegebagger nach vorne, der entgleist. Als Folge kippt eine noch nicht fixierte Schiene. Der Fuß des Arbeiters, der sich direkt vor dem Zweibegebagger befindet, wird eingeklemmt, mit schweren und dauerhaften Verletzungen als Folge. Die Arbeitsausrüstung im Grablöffel wird fortgeschleudert und beschädigt das Kraftfahrzeug eines in der Nähe wohnenden Anwohners.

Position des Zweibegebaggers nach dem Unfall.
