Untersuchungsbericht

Aktenzeichen: 60uu2014-11/010-3323

Gefährliches Ereignis im Eisenbahnbetrieb

Ereignisart:	Zugkollision
Datum:	13.11.2014
Zeit:	00:17 Uhr
Bahnhof:	Düsseldorf Flughafen Terminal
Gleis:	882
Kilometer:	1,30

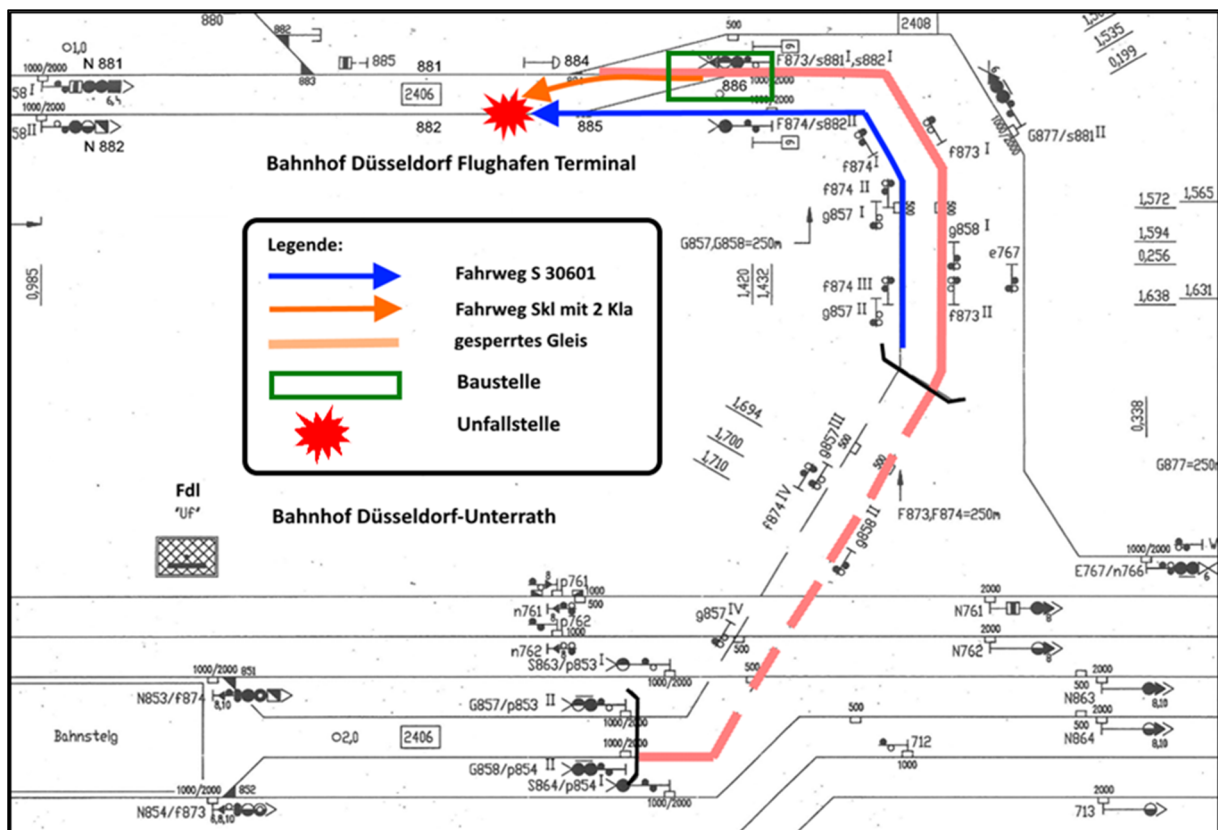
Abbildung 2: Gleislageskizze²

Die Abbildung 2 zeigt Teile der Bahnhöfe Düsseldorf-Unterrath und Düsseldorf Flughafen Terminal in Form einer schematischen Gleislageskizze. Außerdem deutet diese die Fahrwege der beteiligten Fahrzeuge und die Lage einer Baustelle hinter dem Einfahrsignal (Esig) F873 im Bereich der Weiche 886 an. Die Kollision ereignete sich ca. 130 m hinter dem Esig F873 aus Richtung Düsseldorf-Unterrath, in Höhe der Weiche 884. Hier zweigt die Strecke 2408 (Düsseldorf Flughafen Terminal W 884 – Düsseldorf-Unterrath Kartäuser Weg) von der Strecke 2406 ab. Die Strecke 2406 unterquert die Gleise der Strecken 2670 und 2407 in einem Tunnel. Daher steigen die Gleise der Strecke 2406 von der Tunnelmitte her in beiden Richtungen bis in die angrenzenden Bahnhöfe hinein an.

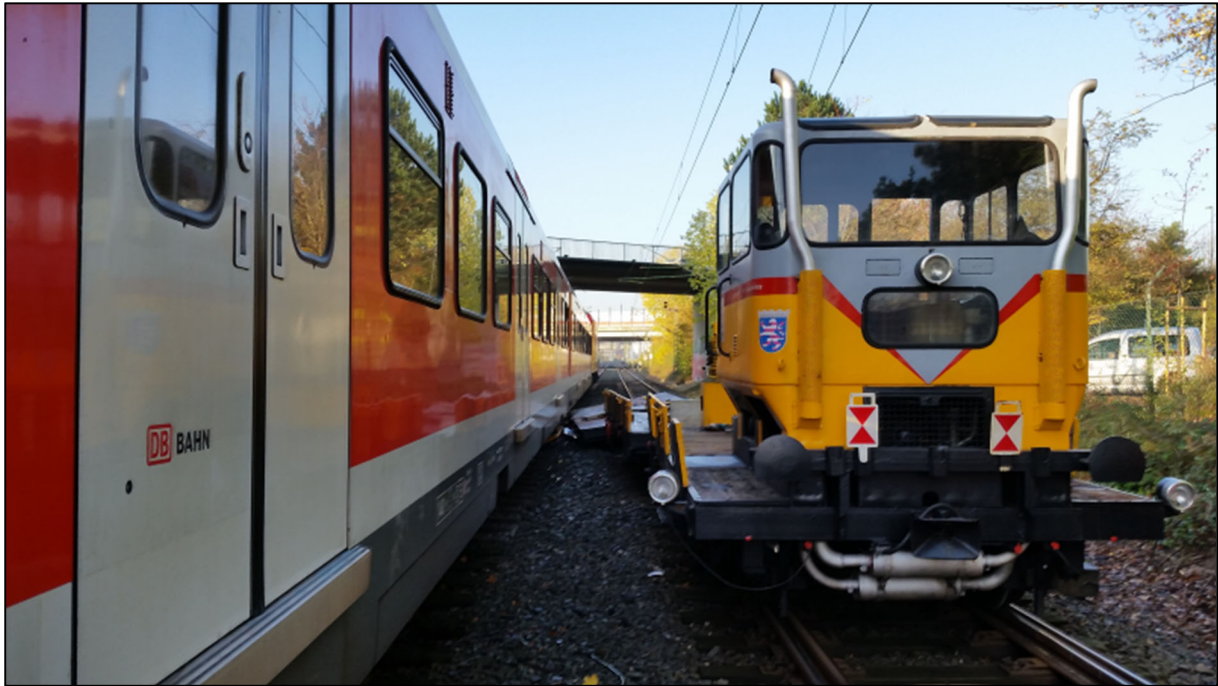
Abbildung 3: Unfallstelle, Blickrichtung Westen

Die nachfolgenden Abbildungen 3 und 4 zeigen die Unfallstelle aus entgegengesetzten Blickrichtungen. Auf der Abbildung 4 ist zwischen den Fahrzeugen im oberen Bildbereich, die in Richtung Düsseldorf-Unterrath abfallende Strecke zu erkennen.

Beide Kla waren in der Weiche 884 mit allen Achsen entgleist. Die Weiche wurde stumpf befahren und befand sich in Linkslage. Wegen des geringen Eigengewichts der geschobenen Kla fuhren diese die Weiche nicht auf, sondern kletterten mit den linken Rädern über die anliegende Weichenzunge und Backenschiene und glitten dabei nach links von der Fahrbahn ab.

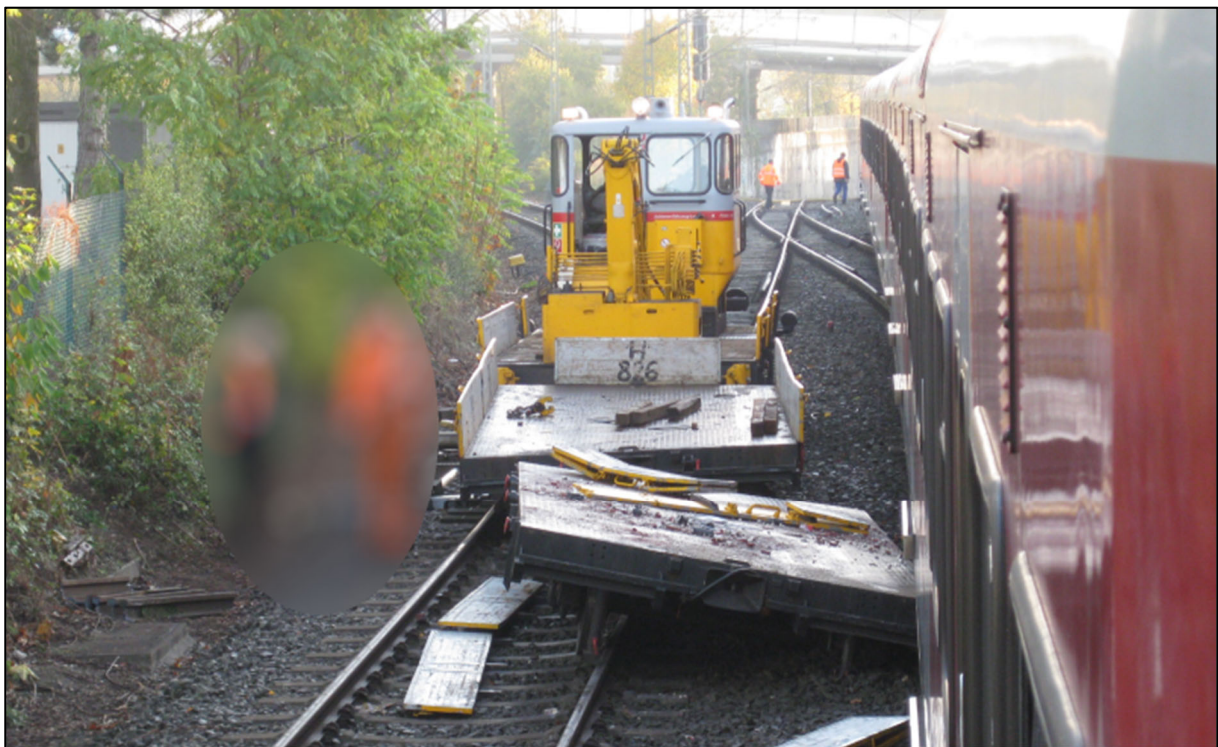
Abbildung 4: Unfallstelle, Blickrichtung Osten

Der Skl blieb im Zungenbereich der Weiche 884 stehen, wobei linksseitig die Spurkränze beider Räder zwischen Backenschiene und klaffender Zunge steckten.
