Untersuchungsbericht

Aktenzeichen: 60uu2017-06/008-3323

Gefährliches Ereignis im Eisenbahnbetrieb

Ereignisart:	Zugentgleisung
Datum:	15.06.2017
Zeit:	16:33 Uhr
Benachbarte Betriebsstellen:	Gaildorf West – Schwäbisch Hall-Hessental
Streckennummer:	4930
Kilometer:	53,409

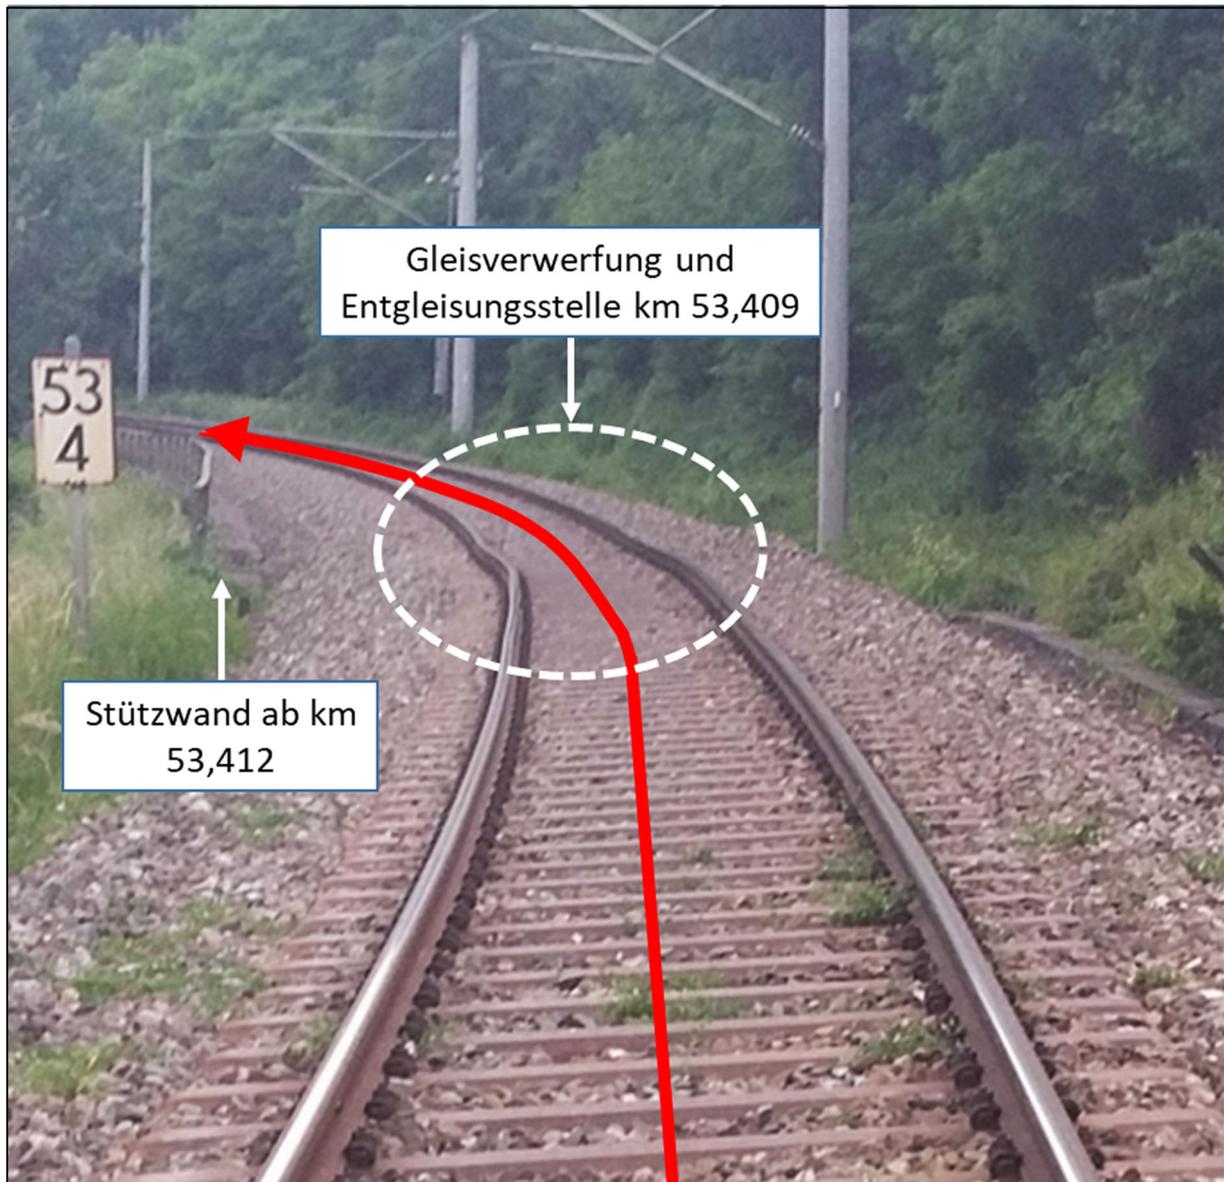
Ursächlich für die Entgleisung des Wagens war eine Gleisverwerfung unter dem rollenden Rad aufgrund von Tragfähigkeitsproblemen im Gleisunterbau.

Abbildung 3: Gleisverwerfung und Entgleisungsstelle

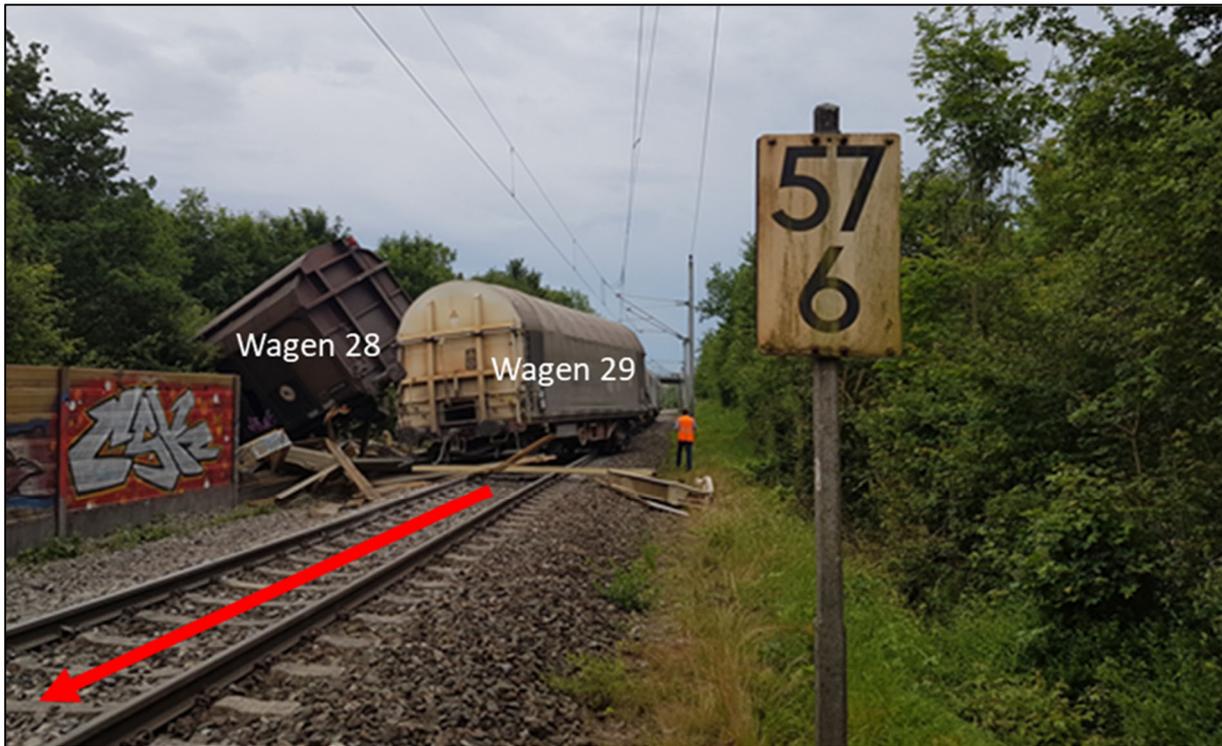
Abbildung 4: Entgleiste Wagen 28 und 29

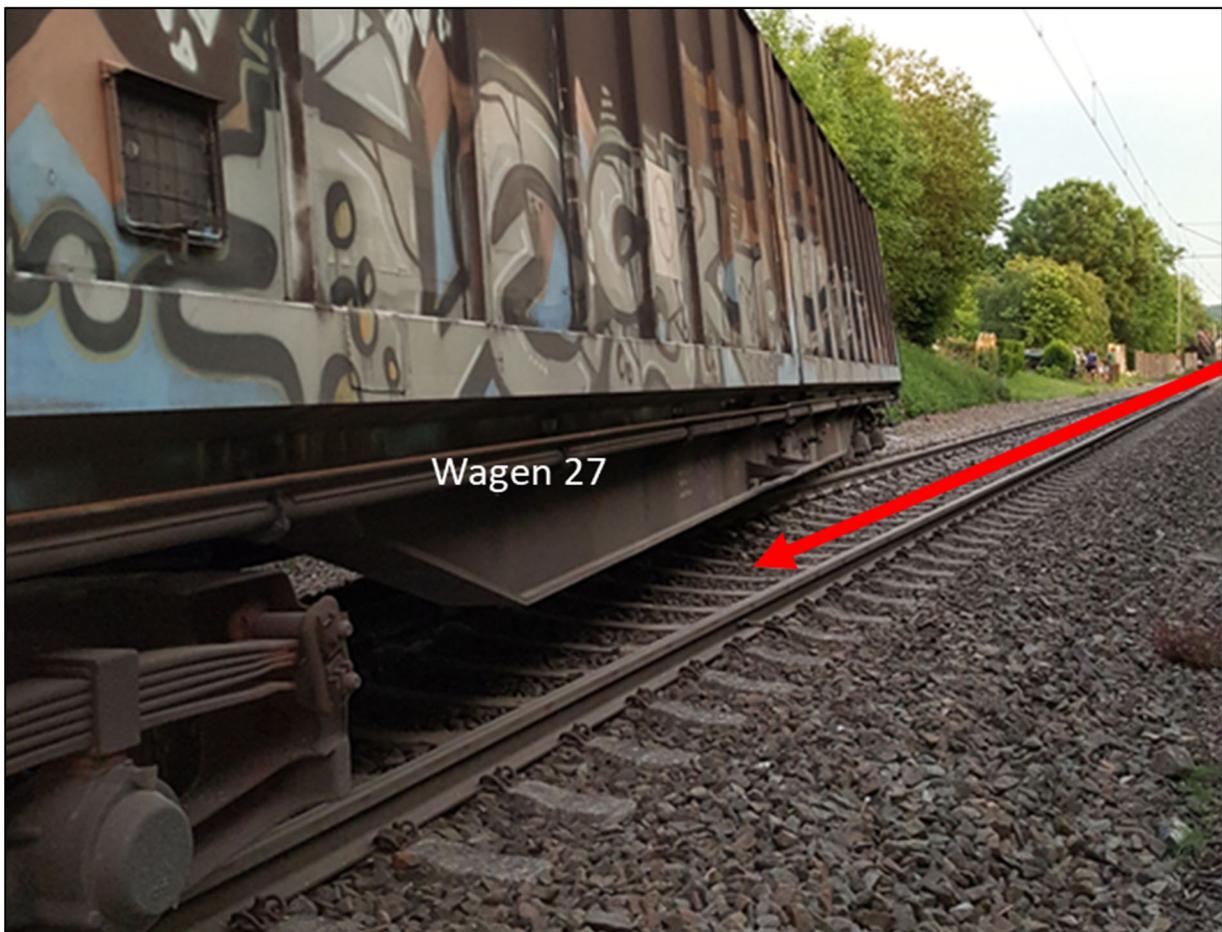
Abbildung 5: Entgleister Wagen 27

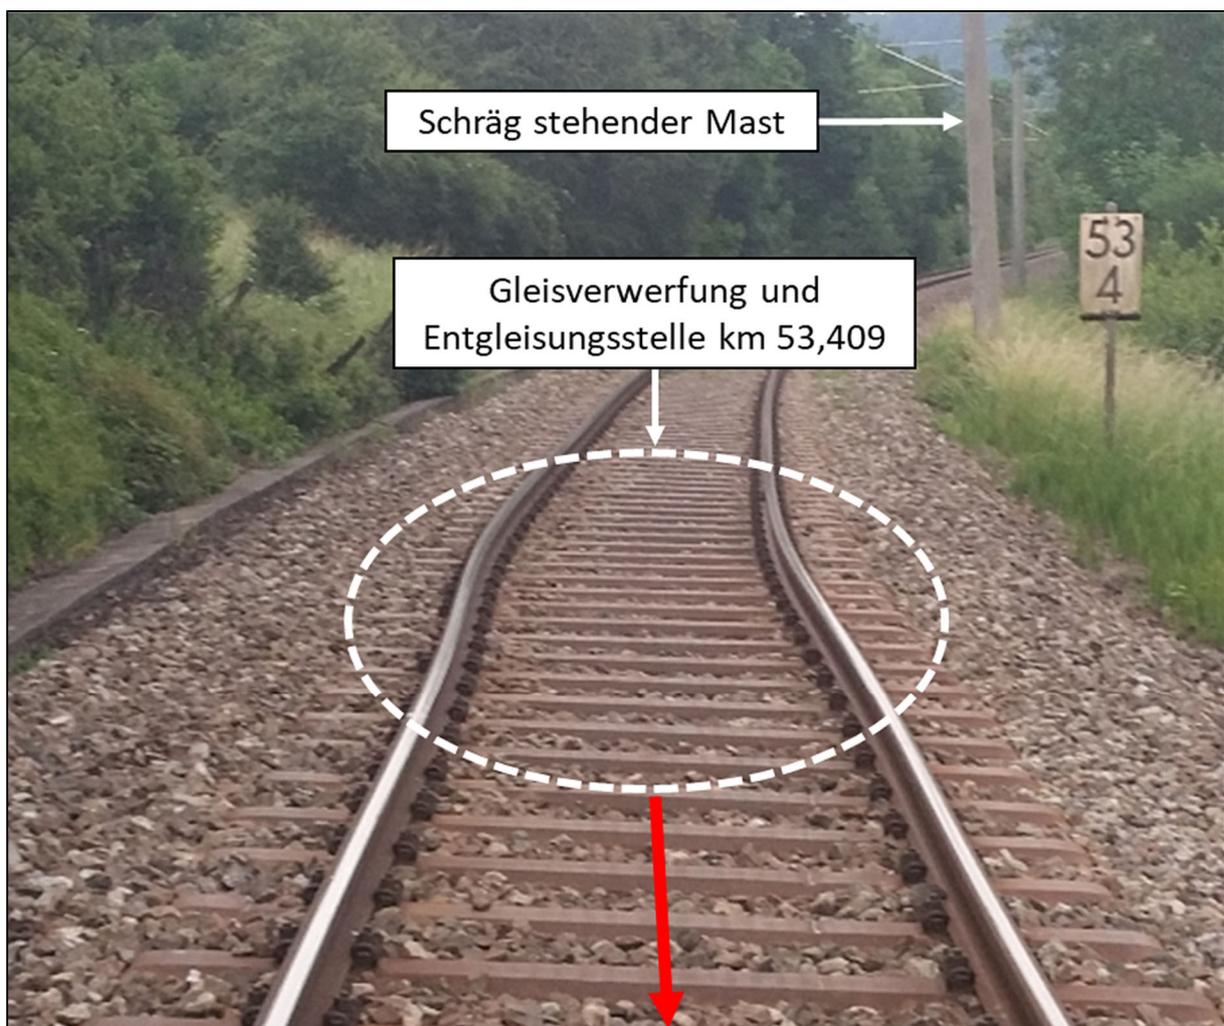
Abbildung 6: Entgleisungsstelle

In der Abbildung ist rot markiert die Fahrtrichtung des EZ 51894 zu sehen. Weiß eingekreist ist die Gleisverwerfung, an der es zur Entgleisung kam. Weiterhin ist ein Mast der Oberleitung zu sehen, welcher sich in Richtung des Gleises neigte.

Bei der Gleisbegehung wurde zudem festgestellt, dass sich der unmittelbar vor der Entgleisungsstelle befindliche Oberleitungsmast 53/6 (km 53,380) stark zur Gleismitte neigte. Es war anzunehmen, dass das Mastfundament keine ausreichende Untergrundstabilität mehr aufwies. Weitere visuell erkennbare Spuren einer Gleislagestörung waren im Entgleisungsbereich nicht vorhanden. Aufschluss über mögliche Störstellen konnte folglich nur durch eine belastete Messung erfolgen.

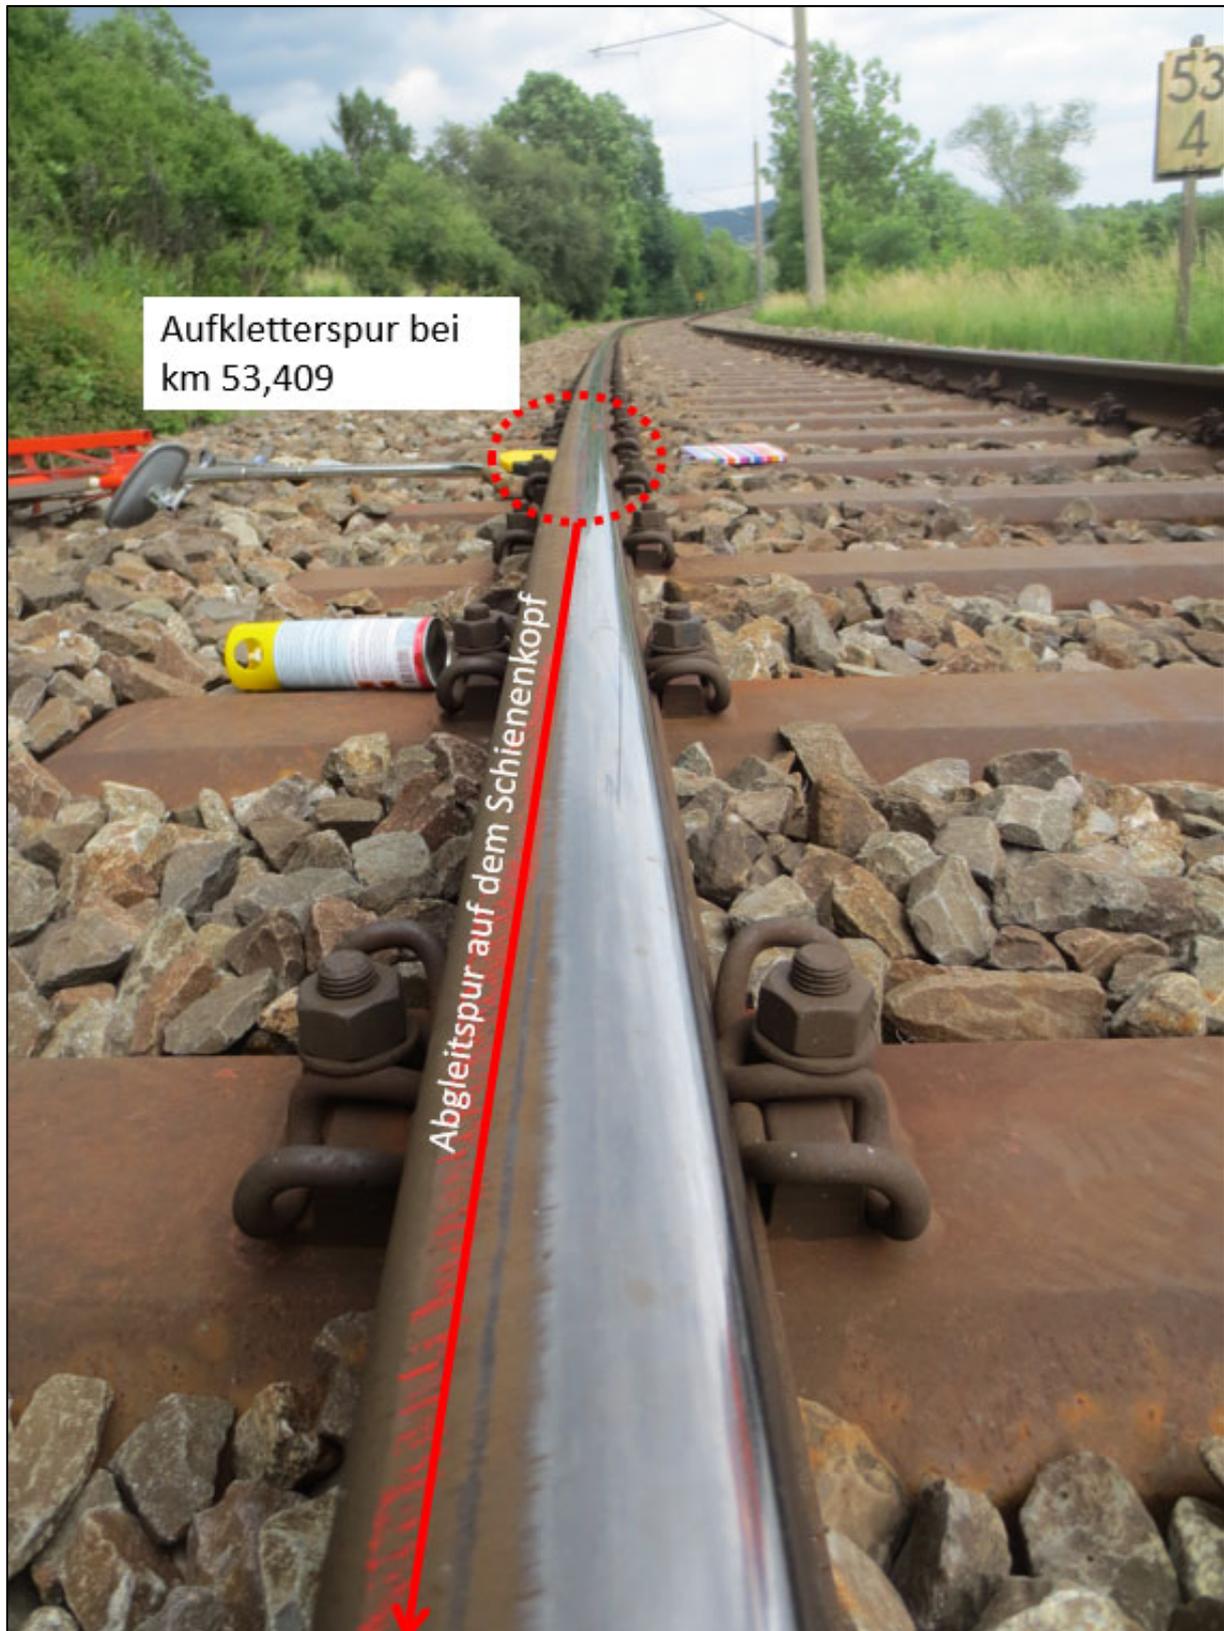
Abbildung 7: Entgleisungspur rechter Schienenstrang im km 53,409

Die vorgefundene Radspur verlief nach dem Aufklettern in km 53,409 exakt 3,10 m auf dem rechten Schienenkopf, ehe sie in km 53,412 nach rechts abglitt und im nachfolgenden Klein-eisen beschädigte.

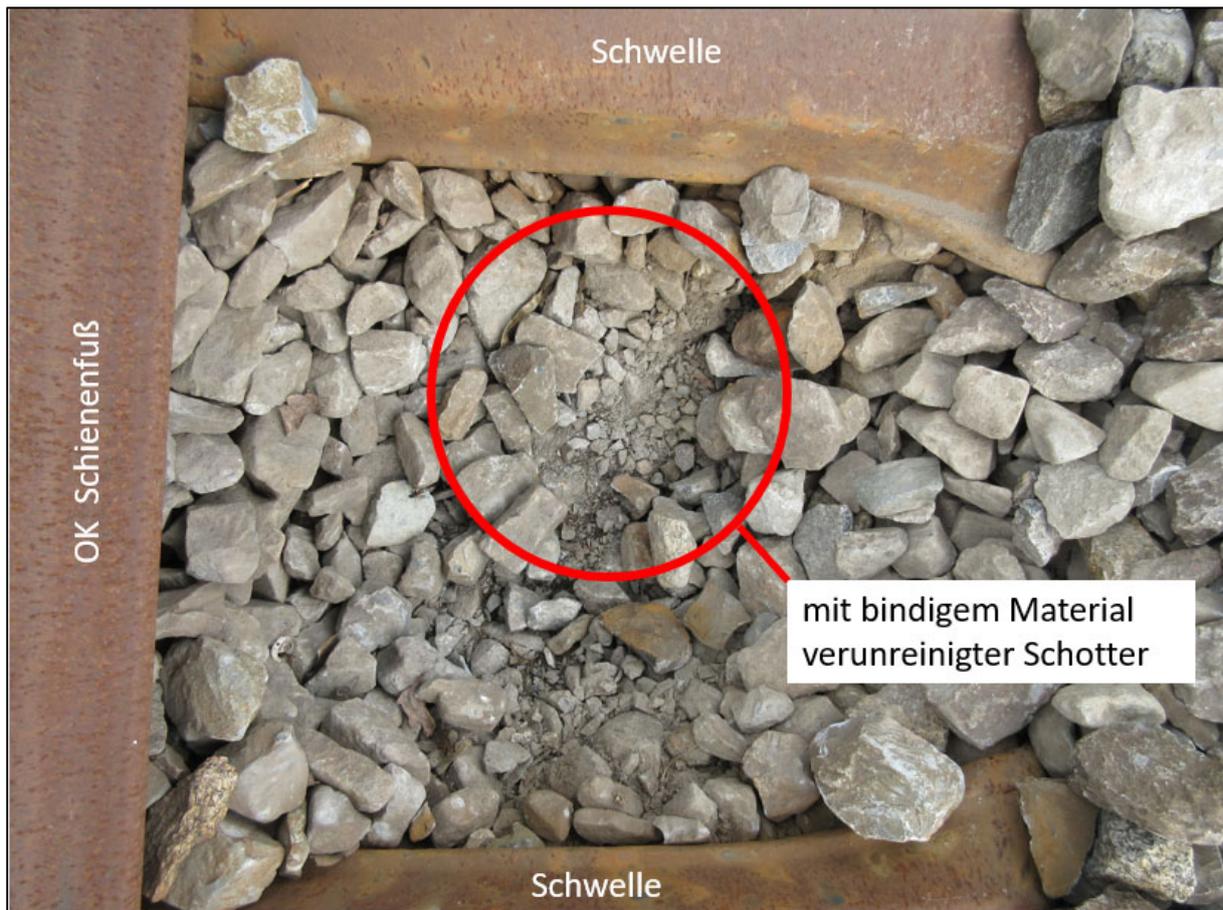
Eine durch die BEU stichprobenhaft durchgeführte Schürfung im Schotter des Gleisbereiches im km 53,4 förderte bereits nach ca. 25 cm Tiefe ab Oberkante (OK) Schienenkopf einen mit bindigem Material verunreinigten Schotter zu Tage. Die nachfolgende Abbildung verdeutlicht diesen Sachverhalt.

Abbildung 8: Feinkorn im Unterbau ab einer Tiefe von 25 cm ab OK Schienenkopf

Die Erkenntnisse der stichprobenhaften Schürfung forderten zwingend neben der belasteten Messung eine weitergehende Untersuchung der tieferen Schichten des Unterbaus.

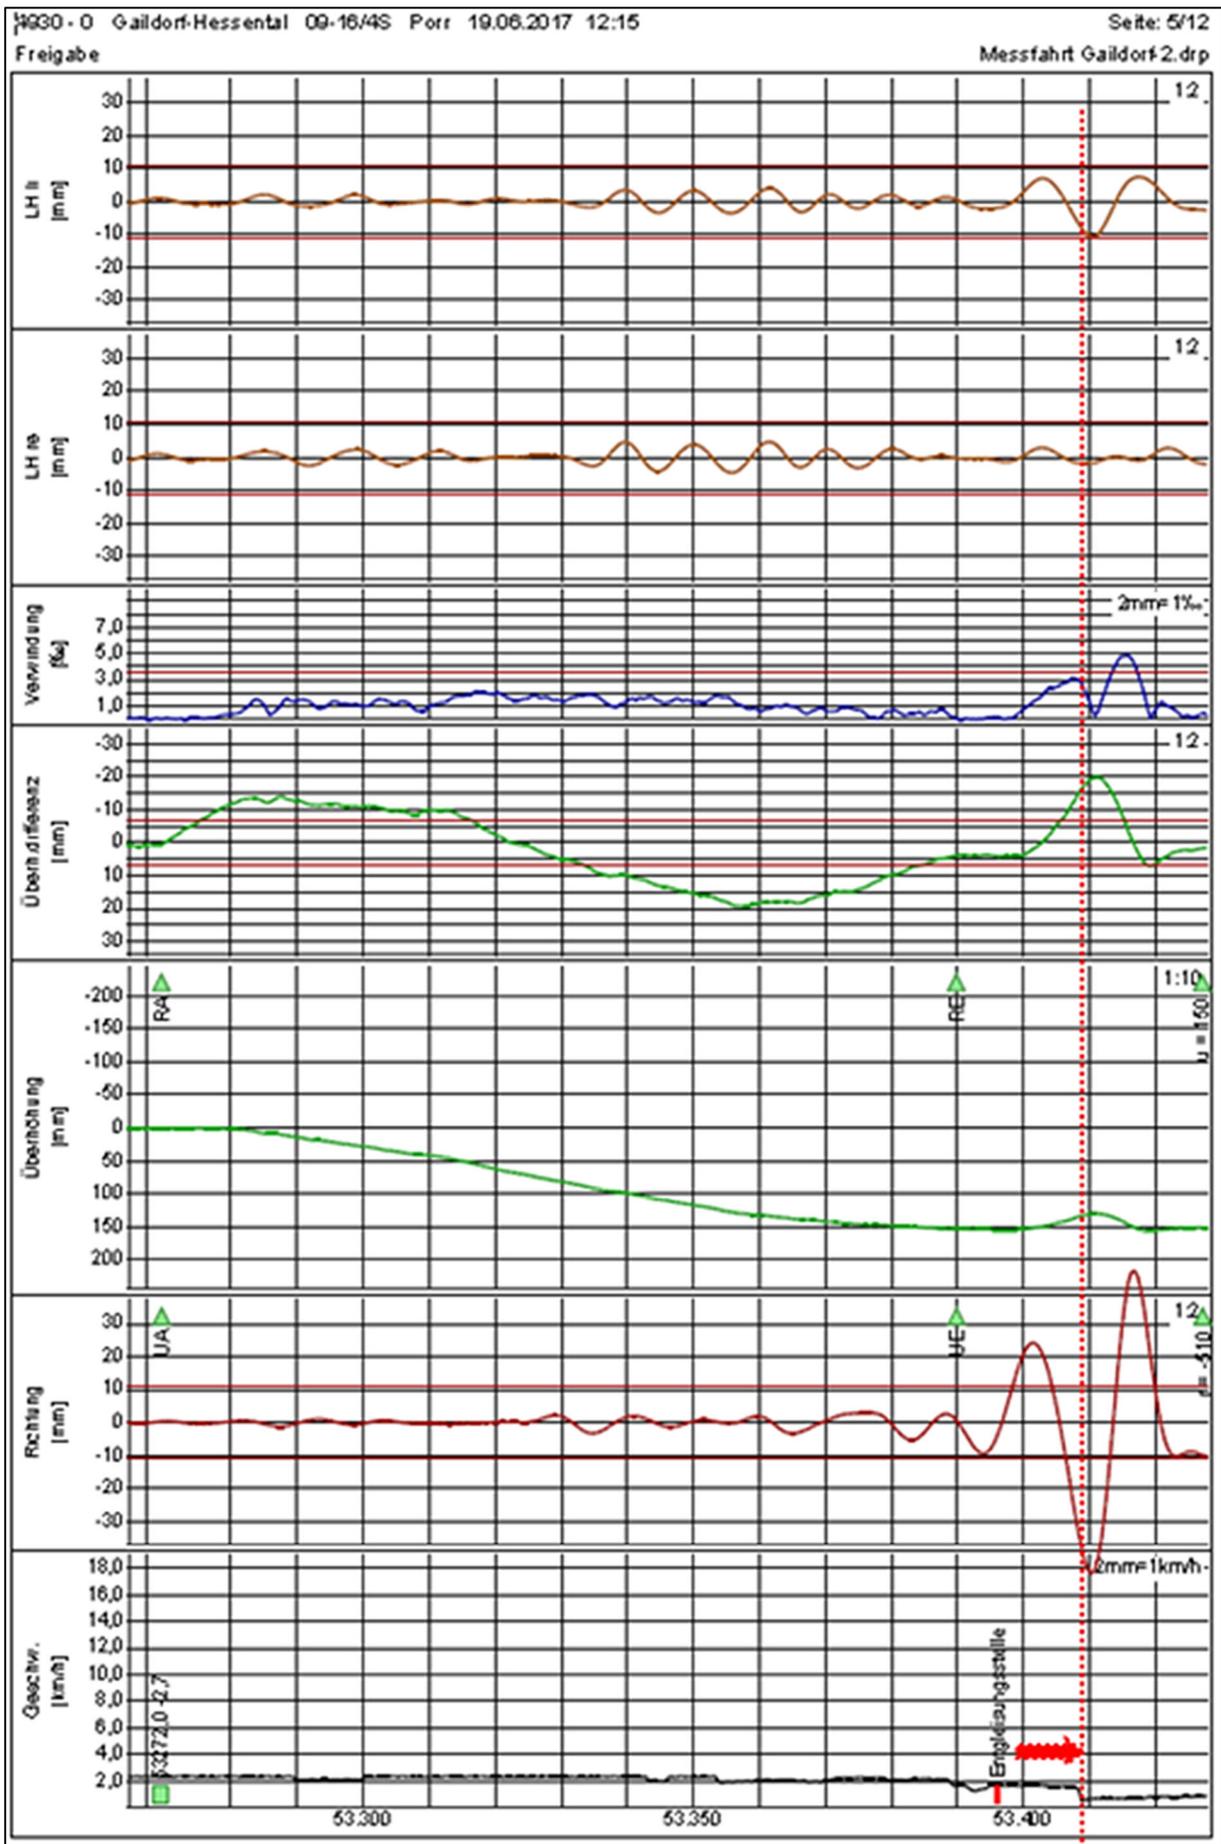
Am 19.06.2017 wurde von der DB Netz AG eine belastete Gleislagemessung mittels einer Stopmaschine des Typs 09-16/4S der Fa. Porr durchgeführt. Damit wurde der bei der örtlichen Untersuchung bereits visuell erkennbare Gleislagefehler messtechnisch aufgenommen. Die Messung erfolgte in aufsteigender Kilometrierung entsprechend der Fahrtrichtung der verunglückten Zugfahrt. Die Messfahrt konnte über die Gleisverwerfung hinweg durchgeführt werden. Die nachfolgende Abbildung zeigt in grafischer Form das Ergebnis der Messung. Alle relevanten Grenzwerte waren überschritten.

Abbildung 9: Messschrieb belastete Messung

Die messtechnische Dokumentation der Gleisverwerfung zeigte bei der belasteten Messung eine Überschreitung der zulässigen Grenzwerte.

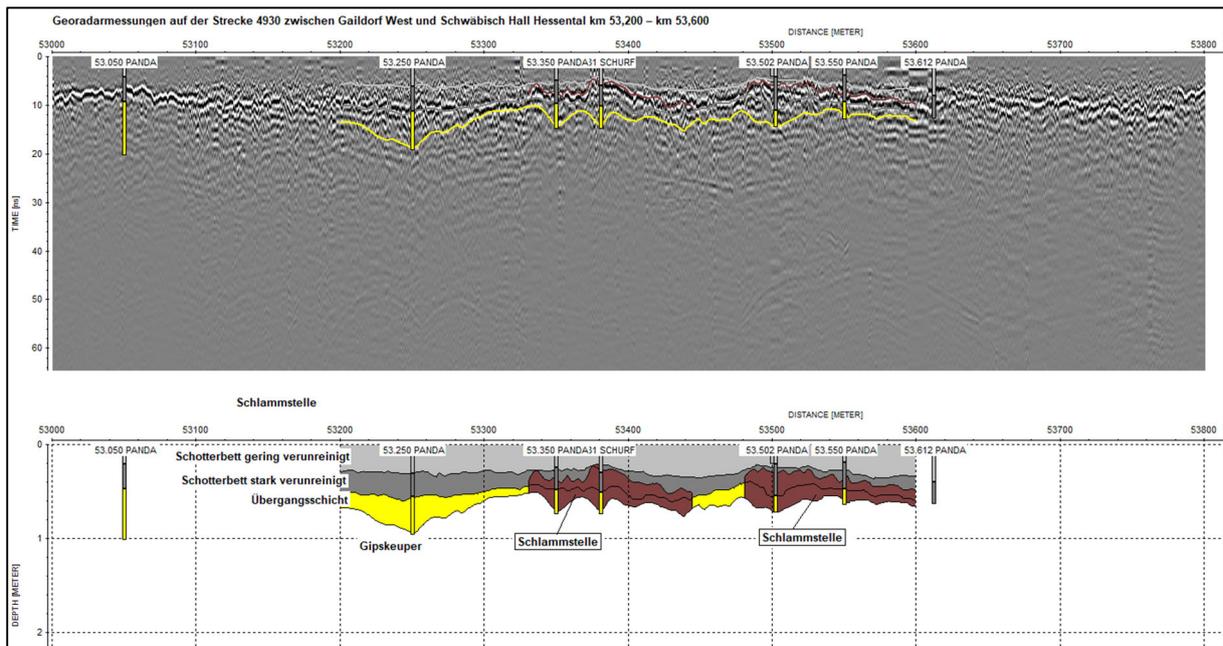
Der Übergang zwischen gering verunreinigtem Schotter und stark verunreinigtem Schotter befand sich in einer Tiefe von 0,25 m bis 0,30 m unter OK Schwelle. Die nachfolgende Abbildung zeigt mehrere große Schlammstellen im Entgleisungsbereich.

Abbildung 10: Grafisches Aufnahmeprotokoll der Georadarmessung³

Es war davon auszugehen, dass die Feianteile im Schotter hauptsächlich aus dem Unterbau stammten. Damit konnte im Untersuchungsabschnitt von einer unzureichenden Filterstabilität aller Schichten ausgegangen werden.

Im ausgewerteten Abschnitt wurden folgende Schlammstellen/Verlehmungsbereiche ermittelt:

- von km 53,330 bis km 53,445 (Entgleisungsstelle in km 53,409) und
- von km 53,480 bis km 53,600

Teilweise reichten die Schlammstellen bis an die Unterkante der Schwellen, was augenscheinlich nicht erkennbar war. Die Unterkante der Schotterbettung sowie der Übergangsschicht war teilweise stark unduliert, was auf inhomogene Tragfähigkeitsverhältnisse und häufige Stopftätigkeit schließen ließ.

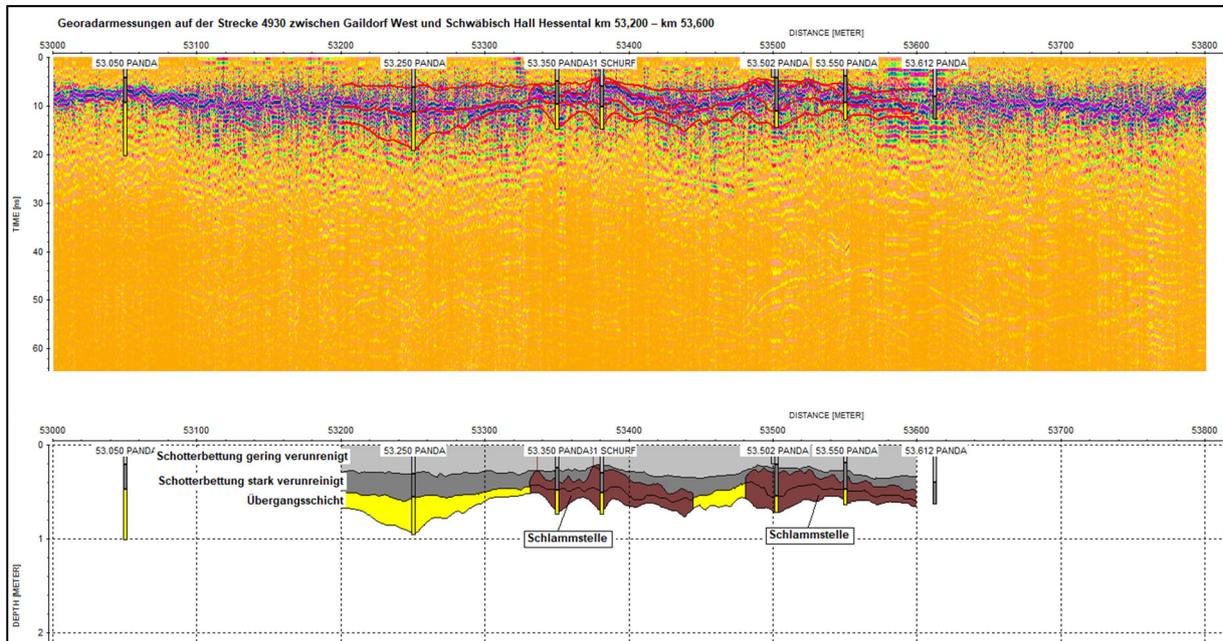
Durch die Messungen mit dem Georadar konnten zusätzlich zum Schichtaufbau auch Aussagen zur Gleisentwässerung im Ereignisbereich getroffen werden. Die in der nachfolgenden Abbildung vorhandenen hellen orangefarbenen Abschnitte zeigten die eher trockenen Bereiche im Untergrund. Je dunkler eingefärbt ein Abschnitt vorlag (hier: blau und lila), desto höher war sein Feuchtigkeitsgehalt. Im größten Teil des Messbereiches war die Schotterbettung sowie die Übergangsschicht als feucht oder teilweise sogar als nass zu bezeichnen. Dies betraf vor

allem die Bereiche zwischen km 53,330 und km 53,445 sowie zwischen km 53,480 und km 53,600, in denen ausgeprägte Schlammstellen vorhanden waren. In diesen Bereichen betrug der Feuchtigkeitsgehalt in der Schotterbettung und im Unterbau mehr als 20 Volumen-%.

Abbildung 11: Wasseranteil unter dem Gleis⁴

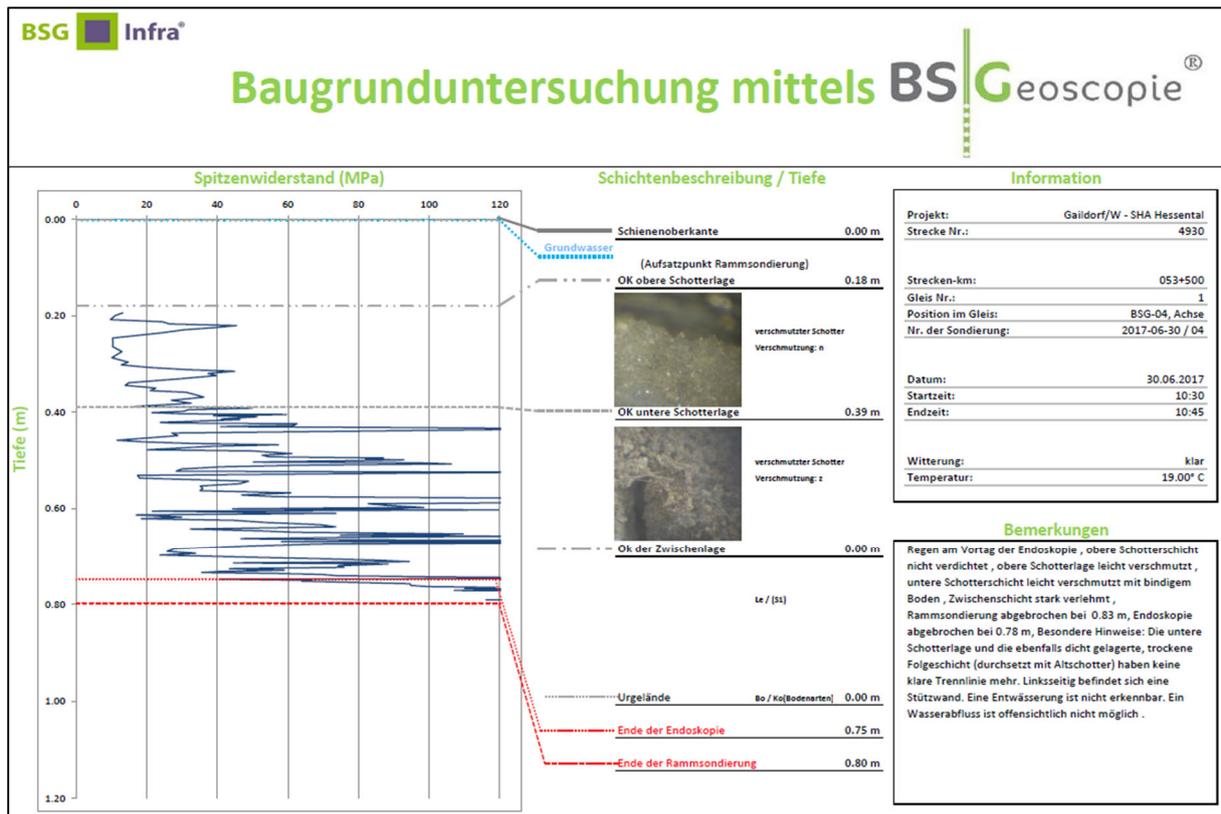
Aufgrund der Erkenntnisse aus der Georadarmessung wurden am 30.06.2017 Baugrunduntersuchungen mittels Rammsondierung mit Geoendoskopie durchgeführt. Mit diesem Verfahren konnte der Schichtaufbau des Untergrunds mit einem eingeführten Endoskop punktuell ermittelt werden. In den Sondierungsberichten der BSG Infra wurde darauf hingewiesen, dass zum Zeitpunkt der Sondierungen Grund-/Schichtwasser sehr oberflächennah angetroffen wurde und teilweise bis an die OK der Schotterbettung reichte. Dies deutete darauf hin, dass das gesamte Gleis zumindest zeitweise gänzlich unter Wasser stand. Die nachfolgende Abbildung zeigt dies zweifelsfrei.

Abbildung 12: Rammsondierungen mit Geoendoskopie km 53,500⁵

Es wurde zudem festgestellt, dass eine linksseitig der Bahn befindliche Stützwand das Hangwasser im Gleis staute und im Zusammenspiel mit dem gering durchlässigen Gipskeuper eine problematische Gleisentwässerungs- und Tragfähigkeitssituation verursacht wurde.

Aufgrund der begrenzten Erkundungstiefe der Sondierungen konnte der Untergrund lediglich bei km 53,350 aufgeschlossen werden. Er stand dort ab einer Tiefe von ca. 0,70 m unter Schwellenoberkante an und wurde als Gipskeuper angesprochen. Durch den hohen Wassergehalt besaß der Gipskeuper eine breiige Konsistenz und war nur mangelhaft tragfähig. Da die darüber liegenden Schichten (Übergangsschicht und Schotterbettung) ebenfalls einen sehr hohen Wassergehalt aufwiesen und teilweise sogar gesättigt waren, kann davon ausgegangen werden, dass der Unterbau und der Untergrund nur gering wasserdurchlässig bis wasserstauend waren.

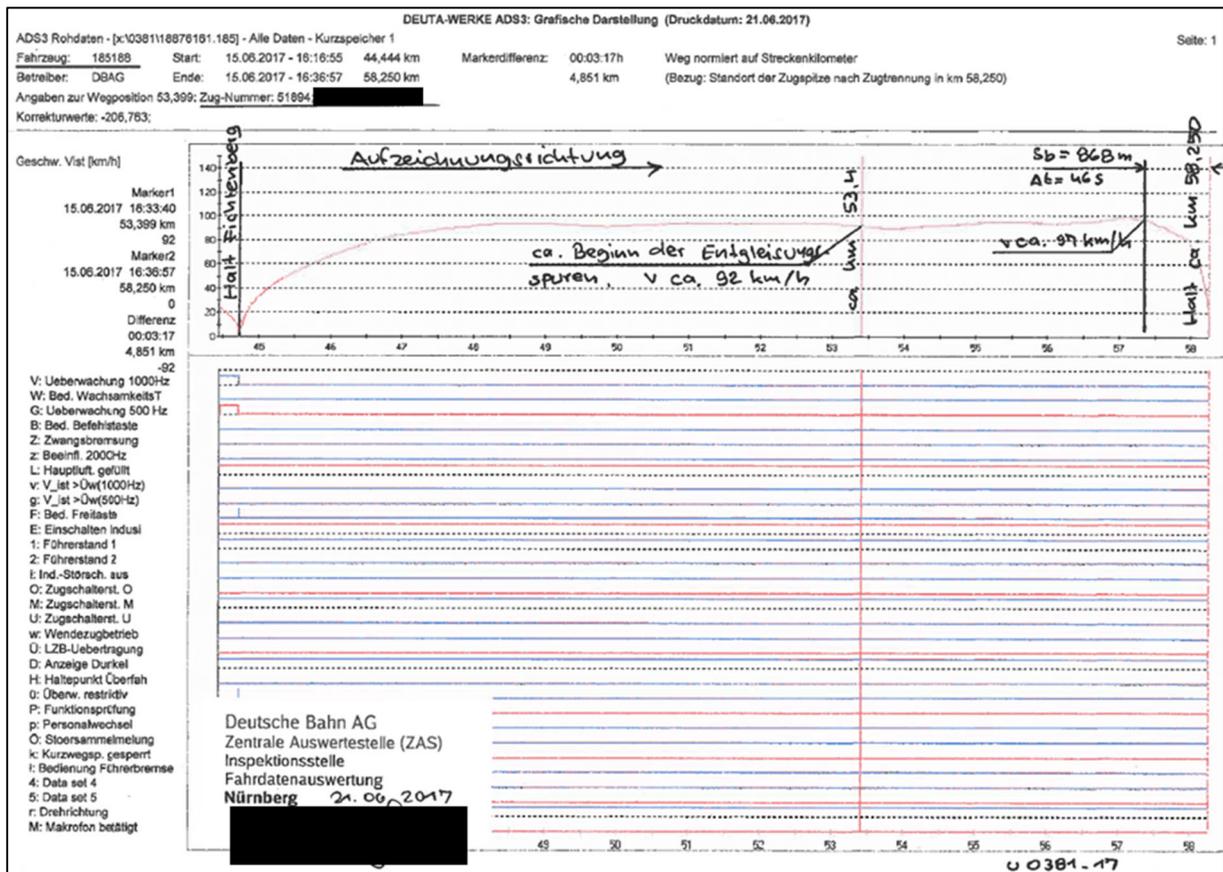
Die Einleitung einer Schnellbremsung durch den Tf oder ein größerer Luftverlust in der Hauptluftleitung als Folge der Zugtrennung war in der Fahrtenregistrierung nicht nachzuweisen. Die Spur „L“ war durchgehend bis zum Stillstand des Zuges gezeichnet. Der Wechsel von „L“ nach „0“ erfolgte bei einem Hauptluftleitungsdruck von $<2,2$ bar erst nach dem Stillstand des Zuges. Die Hauptluftleitung war trotz der Zugtrennung zunächst nicht vollständig entlüftet.

Der Fahrtverlauf für den untersuchten Fahrtabschnitt ist in der nachfolgenden grafischen Darstellung der EFR ersichtlich.

Abbildung 13: Grafische Darstellung der EFR⁶
