## Rapport d'Enquête de Sécurité

Collision d'un train de voyageurs SNCB avec une grue rail-route  
Melsele - 15 octobre 2016

Numéro de la version	Sujet de révision	Date
1.0	Première version	17/04/2020

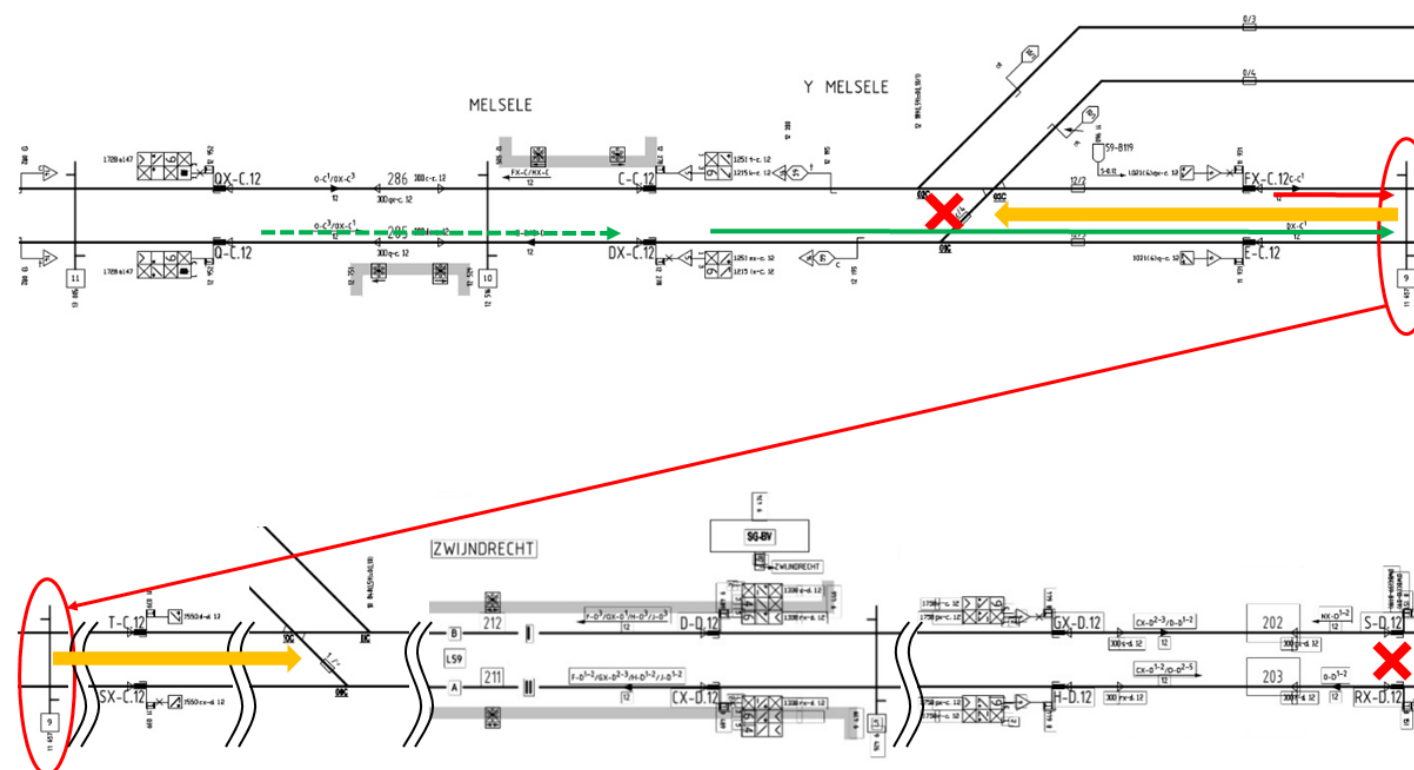
Schéma : plan schématique de signalisation – PSS

Vers 07h20, alors que l'équipe termine les travaux, le train E727 s'est approché de la zone du chantier et s'est arrêté au pied du signal fermé DX-C.12 (voir schéma ci-dessous). Le train y est retenu jusqu'à 07h24.

La **cause directe** de l'accident est l'empiètement du bras de la grue dans le gabarit de la voie adjacente et le fait d'avoir laissé le train circuler dans cette zone sans activer une méthode de sécurité efficace.
