RÉSUMÉ DU RAPPORT D'ENQUÊTE DE SÉCURITÉ

COLLISION DE 2 TRAINS DE MARCHANDISES
SURVENUE LE 11 MAI 2012
À GODINNE

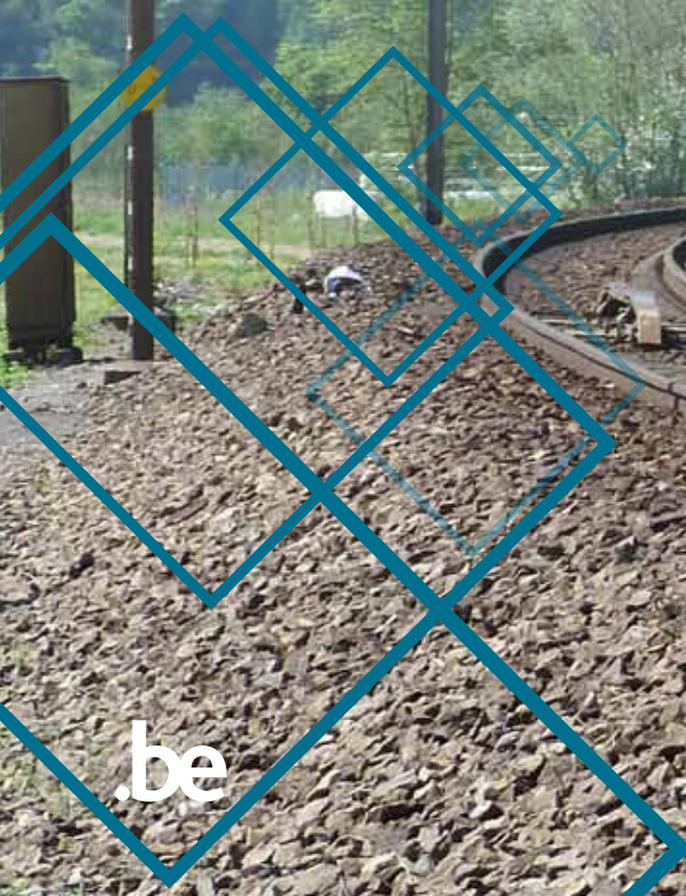
Le vendredi 11 mai à 11h32 sur la ligne 154, le train de marchandises E44785 percute l'arrière du train de marchandise EE44883 à l'arrêt à hauteur des quais de la gare de Godinne.

Au pied du signal b779, la topologie des lieux ne lui permet pas de voir le signal d'arrêt suivant, le B779 au rouge, ni l'arrière du train EE44883. Au moment où il se rend compte qu'il va percuter l'arrière du train, il est trop tard pour s'arrêter, la vitesse du convoi étant d'environ 85 km/h.

Le train EE44883 qui a été percuté comporte 6 wagons citernes dont 4 identifiés comme transportant des marchandises dangereuses à l'arrière du convoi. Au vu de l'ampleur des dégâts matériels, des fuites de matières dangereuses sont suspectées, un périmètre de sécurité est établi. Les pompiers de Solvay sont appelés en renfort. L'enquête a permis de statuer qu'il n'y avait pas eu de fuite de matières dangereuses. Les deux wagons citernes ne transportant pas de marchandises dangereuses ont été rapidement évacués. Deux wagons citernes chargés de matières dangereuses ont été vidés avant leur évacuation. Le périmètre de sécurité a été maintenu durant les opérations de vidange qui ont mis plus de temps que prévu suite à des problèmes de pompage.

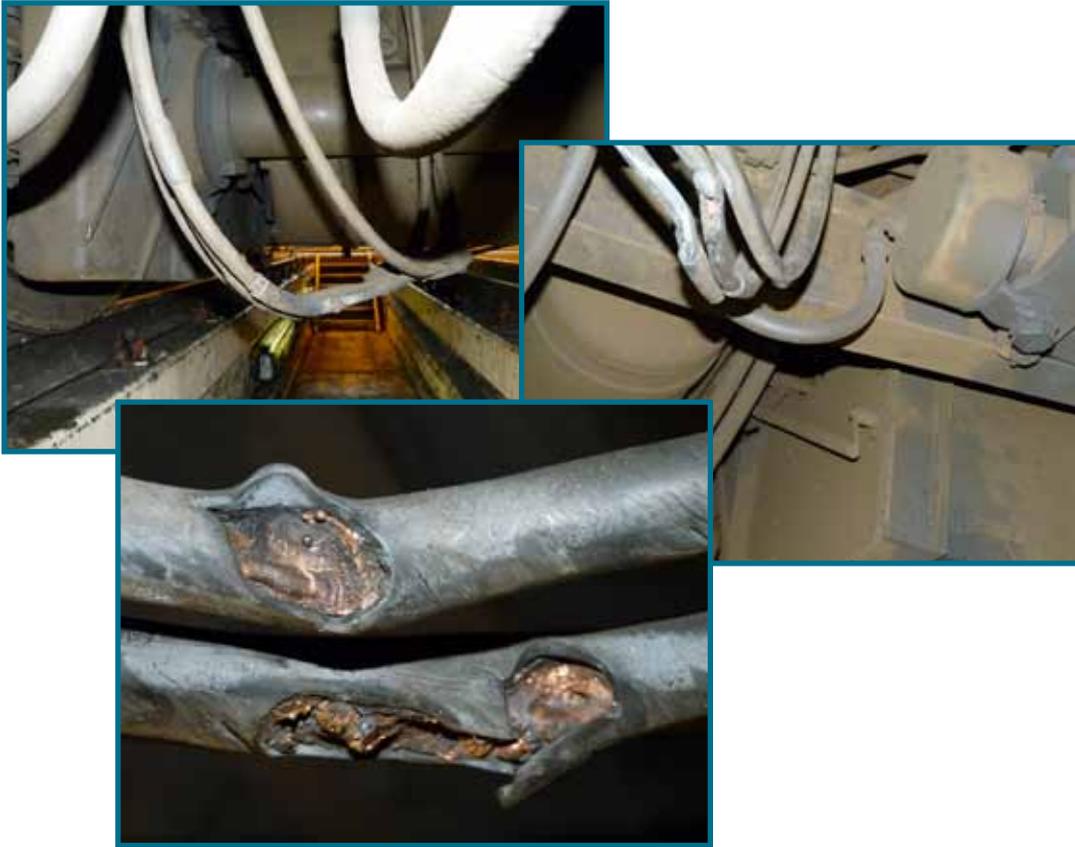
Les divers recoupements d'informations ont permis à Infrabel d'identifier l'origine de la surtension et d'en informer l'organisme d'enquête: une automotrice exploitée par l'entreprise ferroviaire SNCB serait à l'origine de la surtension. L'automotrice a été saisie par la justice. Lors de l'inspection de cette automotrice (l'AutoMotrice 339 de type AM80), il est constaté que des câbles d'alimentation du moteur se trouvent à une hauteur inappropriée. Les câbles sont visiblement endommagés. Les mesures réalisées avec un gabarit permettent de conclure que les câbles pendent de façon suffisante pour frotter durant les trajets sur les éléments situés entre les 2 rails, à savoir les crocodiles. A force d'usure répétée durant plusieurs semaines, les gaines isolantes des câbles se sont trouées, permettant au cuivre d'entrer en contact avec les crocodiles rencontrés.

Au moment où le conducteur tractionne (via le levier d'accélération) et passe sur un crocodile, le courant de traction circulant dans ces câbles crée des courts-circuits avec les crocodiles touchés.

Les arcs électriques résultants ont abîmé le cuivre des câbles : une tension de plusieurs milliers de volt (3000 volts max) et du courant d'ampérage élevé sont injectés dans les circuits de commande de la signalisation au travers du crocodile. Ce courant suit alors un trajet pour rejoindre le circuit de retour, occasionnant des dégâts divers aux éléments rencontrés et entraînant des dysfonctionnements des éléments impactés dont les relais de sécurité. L'automotrice a occasionné des dégâts sur d'autres lignes du réseau ferroviaire.

Des mesures immédiates sont prises par le gestionnaire d'infrastructure Infrabel pour vérifier divers éléments de commande des signaux sur la partie du réseau ferroviaire où l'automotrice a circulé non encore équipé d'installation de cabine de signalisation informatisée de type EBP (Elektronische Bedieningspost - Poste de commande électronique). Avec les cabines EBP, les dégâts sont immédiatement détectés. Il est prévu d'équiper la totalité du réseau en cabine de signalisation informatisée EBP pour 2016.

Des mesures immédiates sont également prises par la SNCB pour vérifier le câblage de toutes les automotrices du même type.
