# Rapport d'Enquête de Sécurité

## Heurt de véhicule sur un passage à niveau

### Morlanwelz - 27 novembre 2017

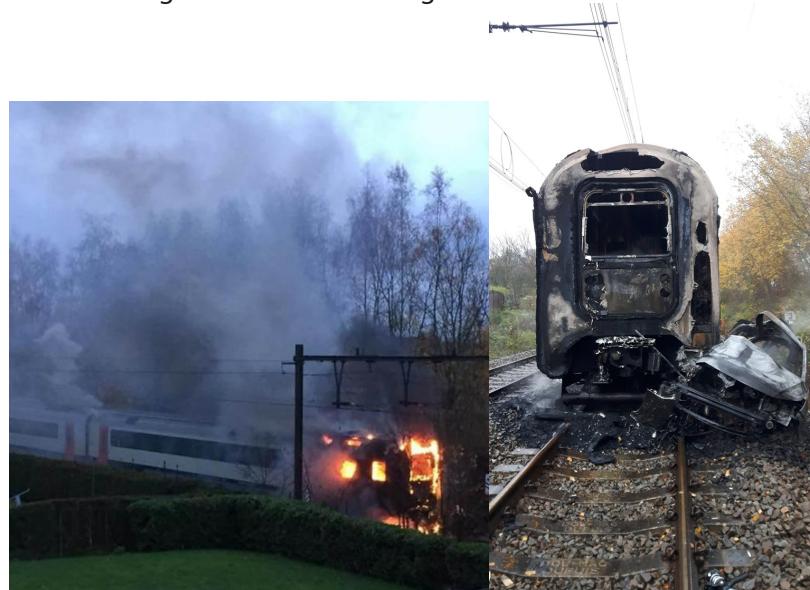
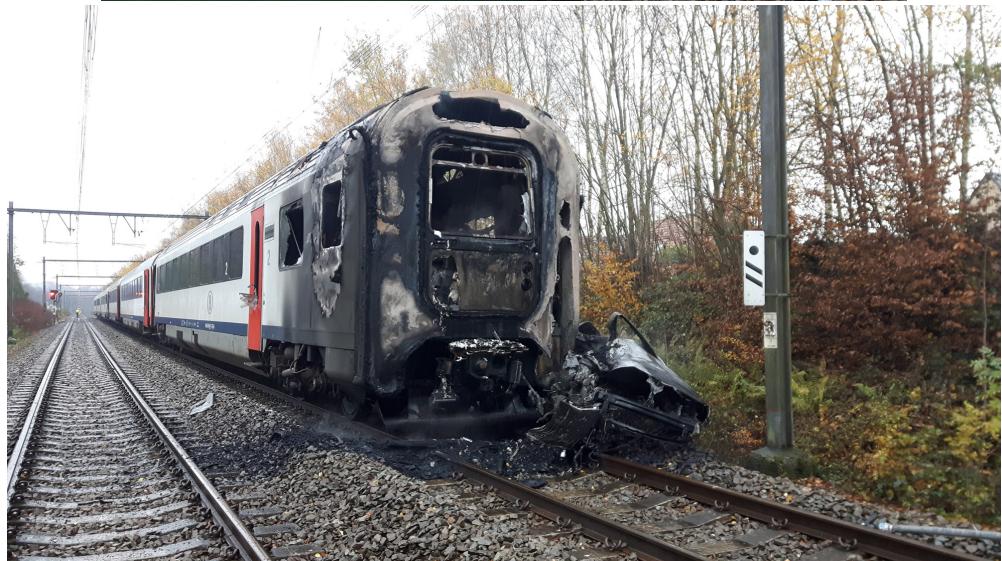
Par ailleurs, la caténaire a également subi des dégâts à cause de l'incendie.

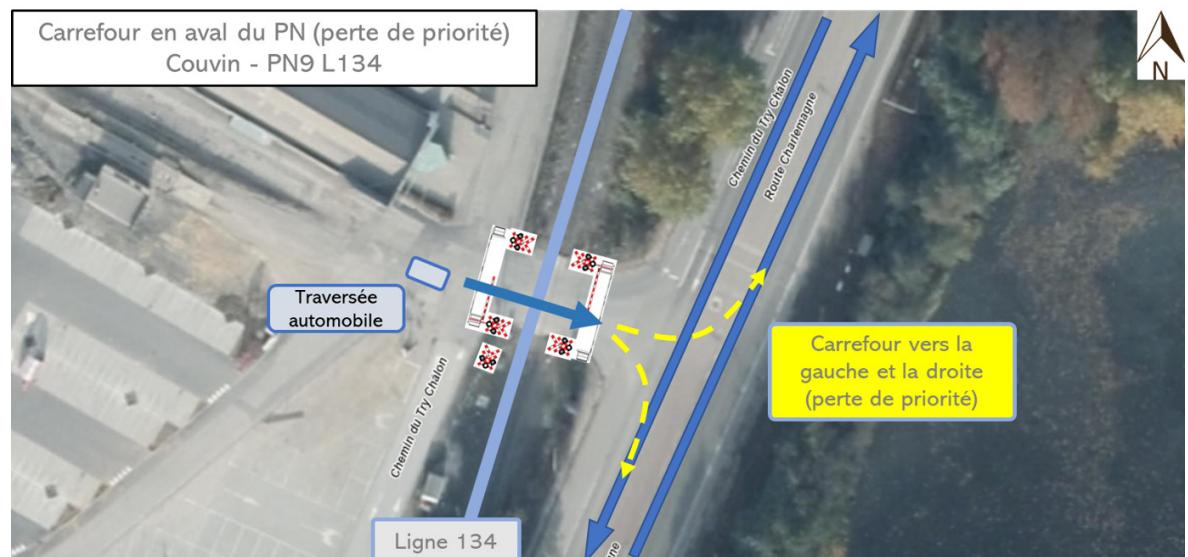
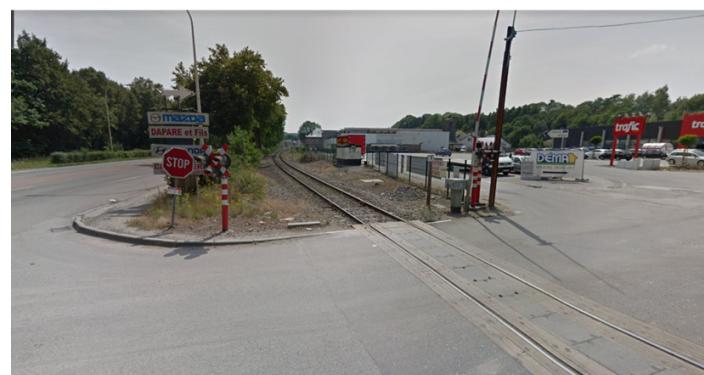
Le passage à niveau 9 de la ligne 134 est situé entre un zoning commercial / industriel et une voirie prioritaire. Pour sortir de ce zoning, il faut effectuer la traversée du passage à niveau. Directement en aval de cette traversée, il faut marquer l'arrêt (panneau stop) pour s'engager sur la route prioritaire (perte de priorité). De plus, l'espace disponible entre le passage à niveau et cette route ne peut accueillir qu'un nombre de véhicules très restreint (un ou deux au maximum), une remontée de file peut donc survenir très soudainement. En plus des situations de blocage, un grand nombre de heurts de barrières sont constatés.

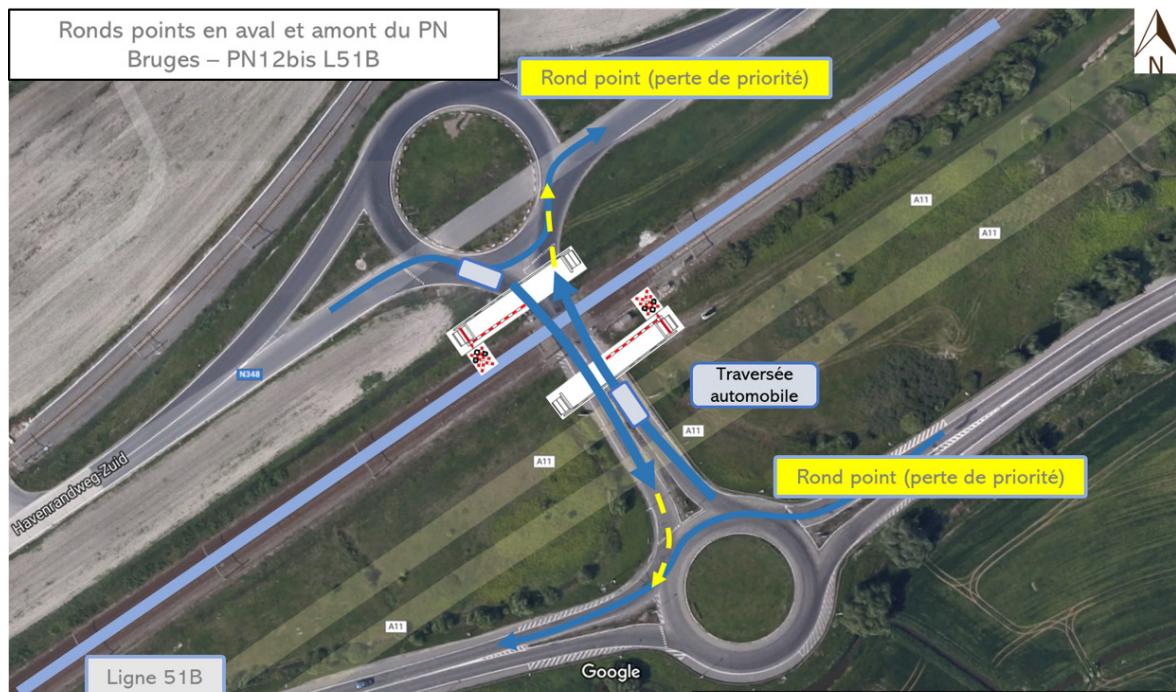
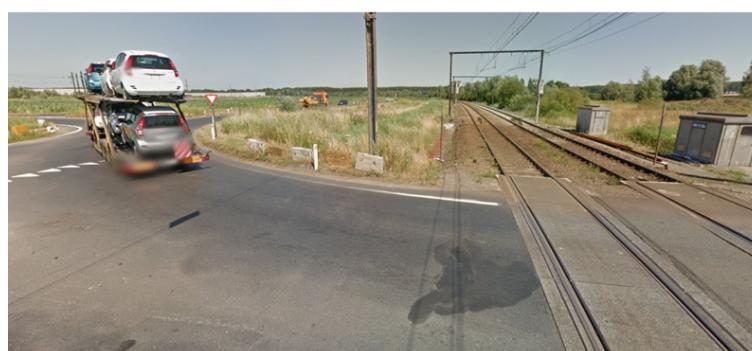
### EXEMPLE (2) : Bruges PN12bis L51B – Perte de priorité après PN (ronds-points)

Le passage à niveau 12bis de la ligne 51B est situé sur une voirie qui relie deux ronds-points. En aval de la traversée (dans un sens ou dans l'autre) se situe un rond-point, où il faut céder la priorité aux véhicules déjà engagés. L'espace disponible entre le rond-point et le passage à niveau est restreint, et ce PN se situe dans un environnement industriel et est fortement fréquenté par des poids-lourds. Une remontée de file peut survenir soudainement, impliquant potentiellement des poids-lourds.

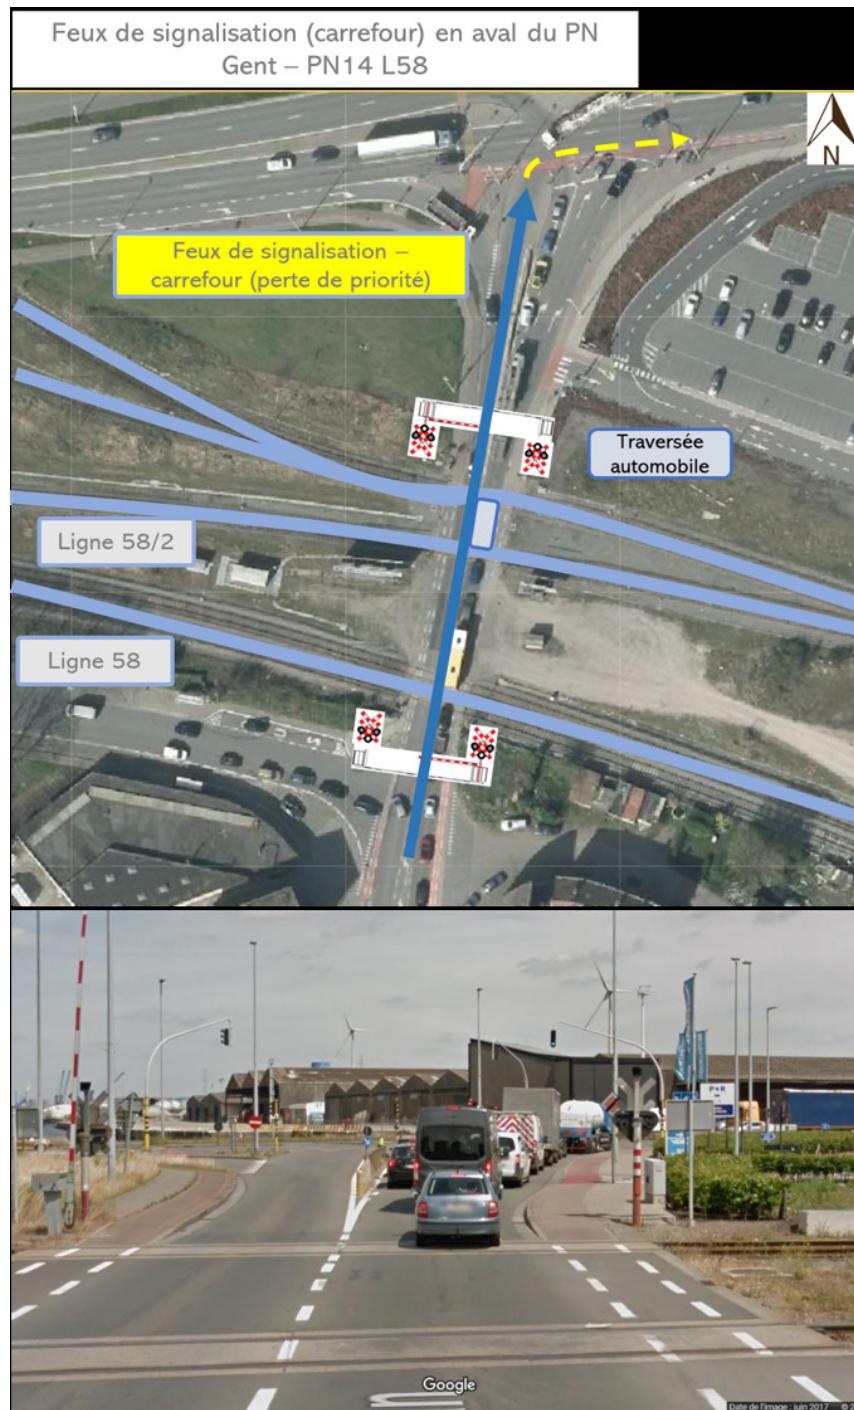
### **EXEMPLE (3) : Gent PN14 L58 – Perte de priorité après PN (feux de signalisation - carrefour)**

Le passage à niveau 14 de la ligne 58 est situé sur une voirie avec un trafic routier important. La traversée du passage à niveau croise plusieurs lignes et est donc assez longue (environ 50 mètres). En aval de cette traversée se trouve un carrefour avec des feux de signalisation (perte de priorité). La distance entre le début et la fin de la traversée est importante engendrant une difficulté à visualiser l'espace disponible en aval du PN. De plus, ce passage à niveau est fréquenté par de nombreux poids-lourds.

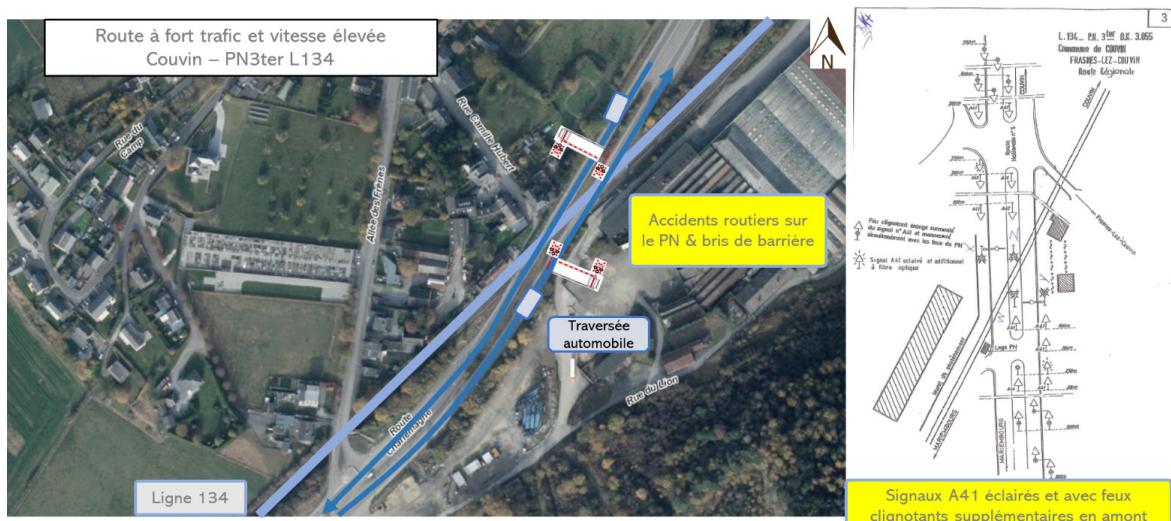
On constate de très nombreux bris de barrière par les véhicules, ainsi que des accidents de la route avec immobilisation des véhicules dans le gabarit de la voie.

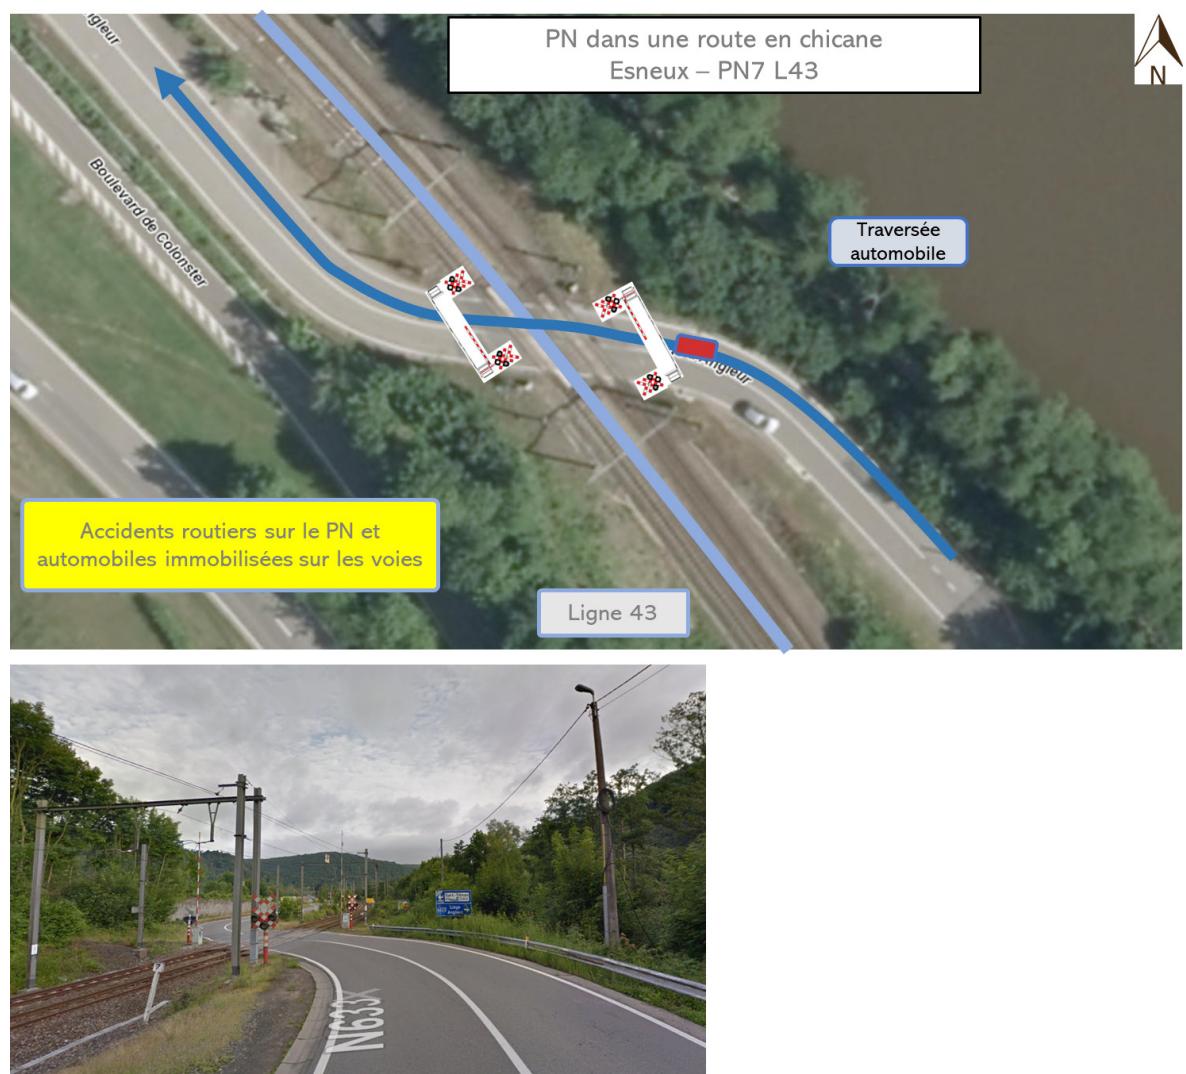
## **EXEMPLE (2) : PN7 L43 Esneux – Accidents routiers sur le PN et automobiles immobilisées sur les voies**

Le PN7 de la ligne 43 se situe sur une route en chicane. Cette route en chicane, combinée avec une vitesse excessive (et dans certains cas une conduite en état d'ivresse) peut engendrer la perte de contrôle du véhicule. Les conditions météorologiques (humidité, verglas, etc.) peuvent également engendrer cette perte de contrôle.

À de nombreuses reprises, cette perte de contrôle a eu pour conséquence le heurt de l'installation du passage à niveau et l'immobilisation des véhicules dans le gabarit de la voie (voire même sur les voies). Dans certains cas, cela a engendré une collision avec un train arrivé par la suite.

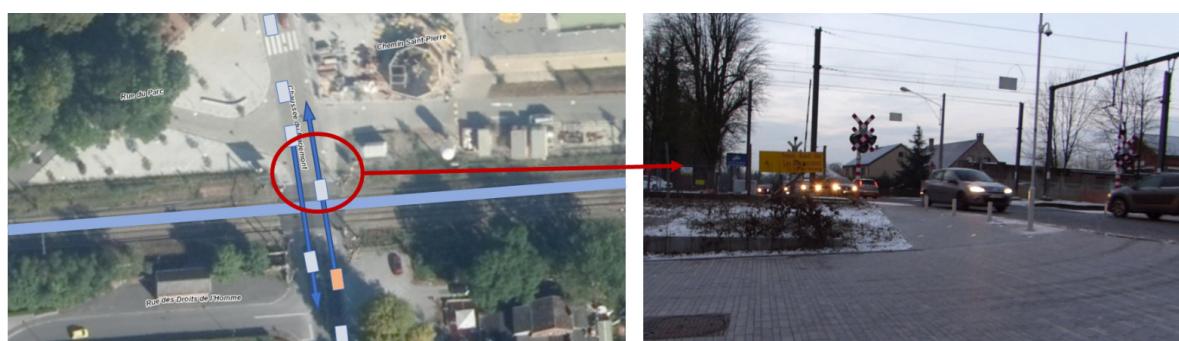
1. La traversée du PN de Morlanwelz dans la direction de Morlanwelz vers le parc de Mariemont est représentée sur la carte suivante. Une automobile en approche souhaite tourner sur la gauche après la traversée (véhicule orange sur la carte). L'image de droite montre la situation en aval de la traversée du PN.

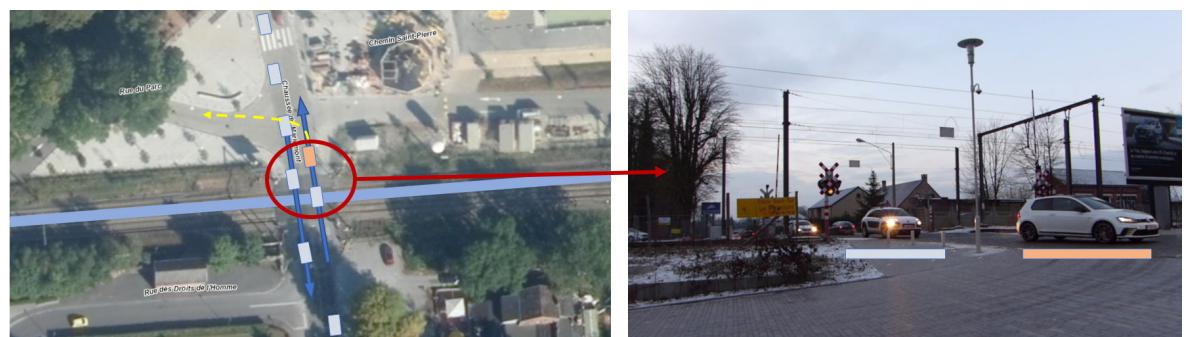
2. Cette automobile effectue la traversée du PN puis ralentit afin de tourner sur la gauche (comme indiqué par la flèche jaune sur la carte suivante). Dans cette situation, le trafic dans la direction opposée peut contraindre cette automobile à s'immobiliser avant d'entamer son changement de direction, car il n'a pas la priorité (sur la photo suivante, le véhicule souligné en orange est immobile). La durée d'immobilisation dépendra de la densité du trafic en sens opposé. Par ailleurs, si les feux clignotants de l'automobile n'avaient pas été enclenchés avant de traverser le PN pour marquer son intention de tourner à gauche, les voitures la suivant n'ont pas d'indication sur la possibilité qu'elle s'arrête quelques mètres en aval du PN.

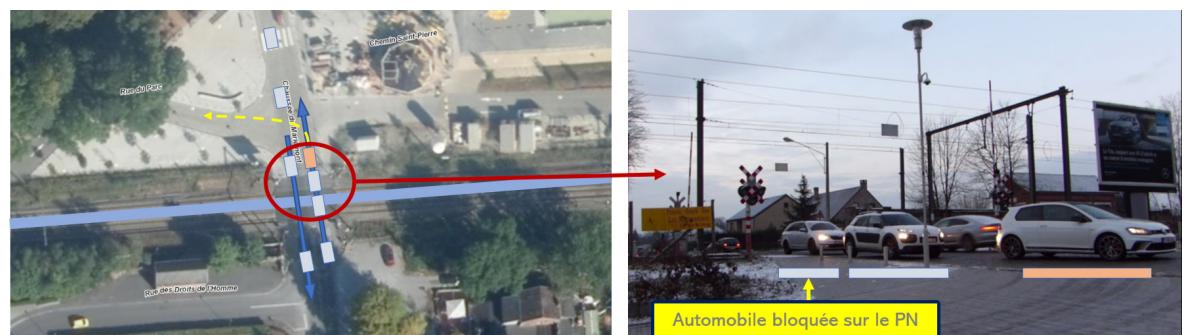
3. Si plusieurs véhicules effectuent la traversée du PN par la suite, une file se crée et cette file se répercute jusque sur le passage à niveau.

Dans cette situation, une automobile est bloquée sur le passage à niveau à cause de la remontée de file, et la configuration des abords du PN ne permet pas aux véhicules dans la file de se dégager.

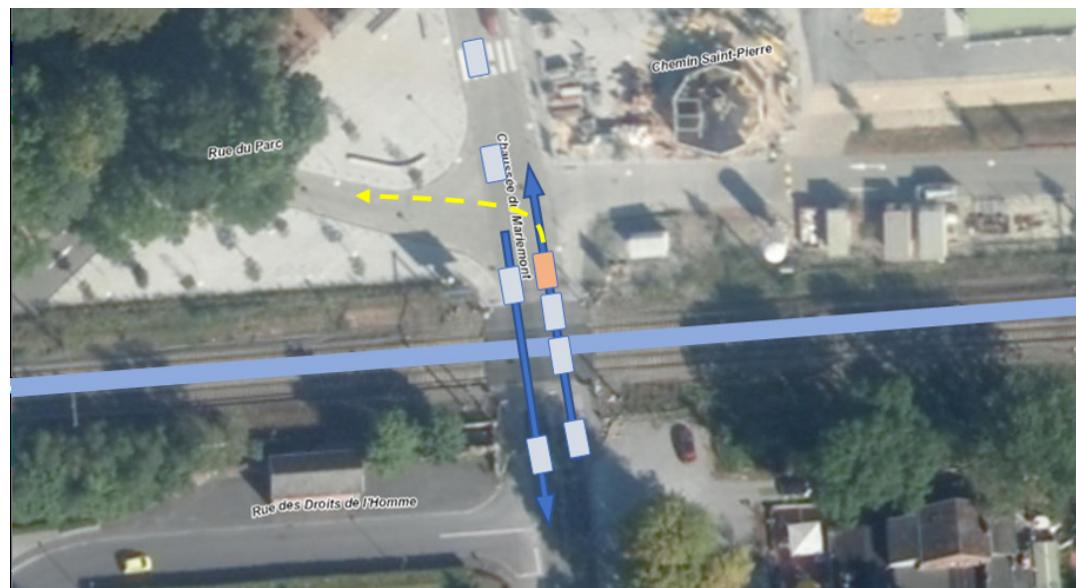
L'Organisme d'Enquête a constaté que la configuration des abords du passage à niveau peut mener dans certaines conditions, à une remontée de file avec une immobilisation de véhicules en cours de traversée.

Dans cette situation, un véhicule (orange) souhaite emprunter la route sur la gauche en aval du passage à niveau. Etant donné qu'il n'a pas la priorité et que le trafic dans la direction opposée est important, il est contraint de s'immobiliser.

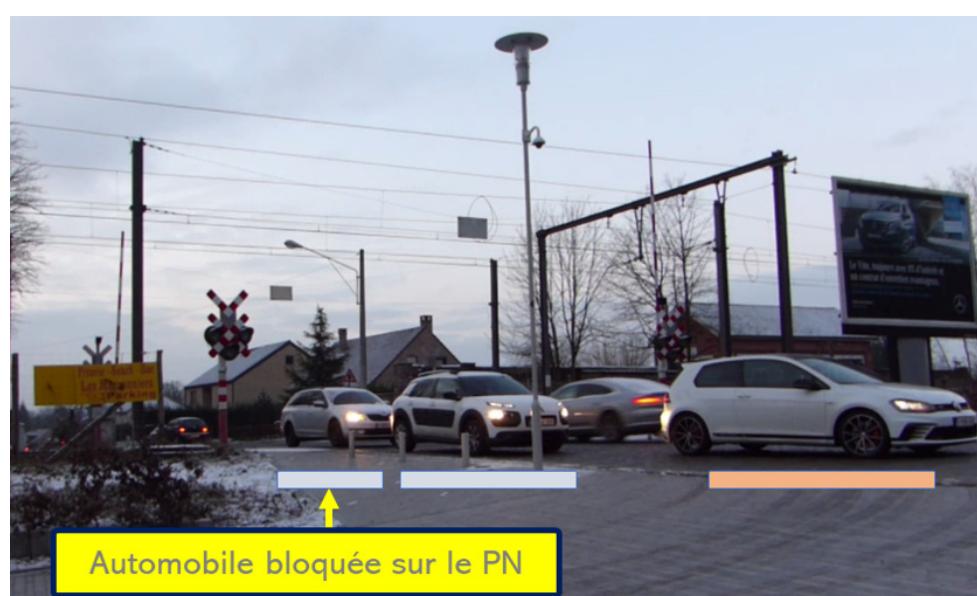
Les véhicules qui s'étaient engagés dans la traversée du passage à la suite du véhicule orange se retrouvent alors immobilisés à leur tour, sans possibilité de se dégager. On a donc un phénomène de remontée de file qui se répercute jusque sur le passage à niveau.
