RAPPORT D'ENQUÊTE DE SÉCURITÉ

FACE À FACE ENTRE 2 TRAINS DE VOYAGEURS
SURVENU LE 30 JUIN 2011
À CHARLEROI

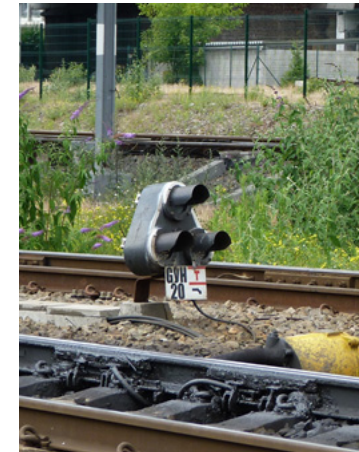
Le signal GY-H.20

C'est un petit signal d'arrêt à fleur de sol commandé par le Blok 20 de Charleroi. Il ne s'adresse qu'aux trains évoluant en petit mouvement.
