Veiligheidsonderzoeksrapport

BOTSING TUSSEN EEN REIZIGERSTREIN EN EEN GRAAFMACHINE
DUFFEL - 14 JUNI 2012

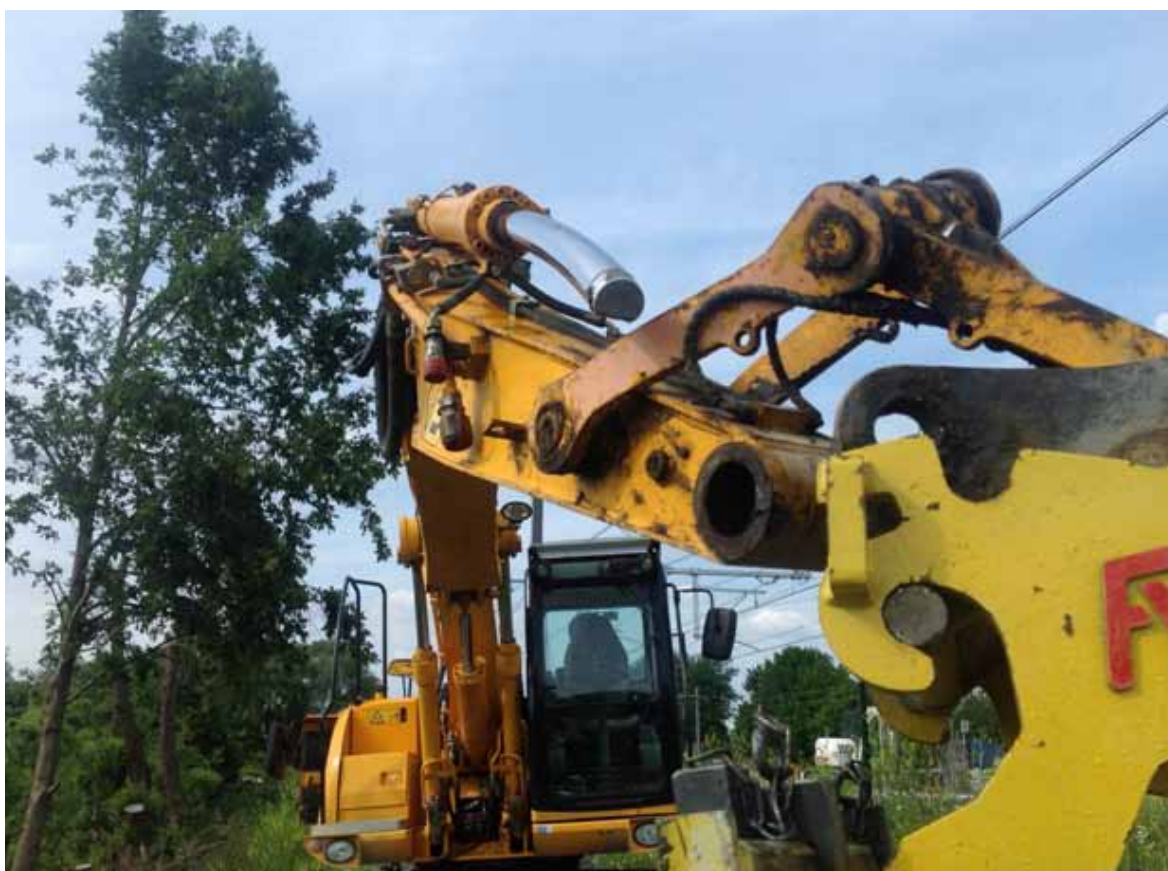
Afbeelding 4: Beschadigde graafmachine

- merk JCB
- type bandengraafmachine JS145W
- arm: een trippel geconstrueerde arm

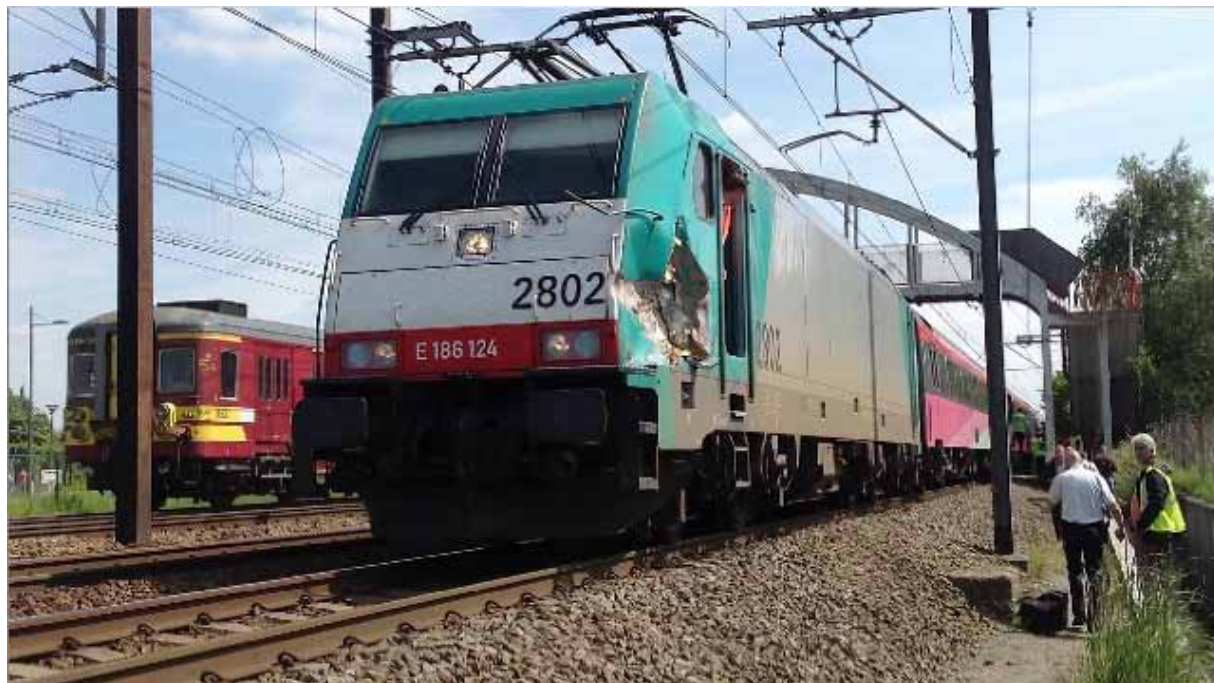
Afbeelding 5: Schade aan de locomotief na botsing met de arm van de graafmachine

De materiële schade aan de trein is beperkt tot de locomotief op de plaats van de impact van de botsing met de grijparm van de graafmachine.

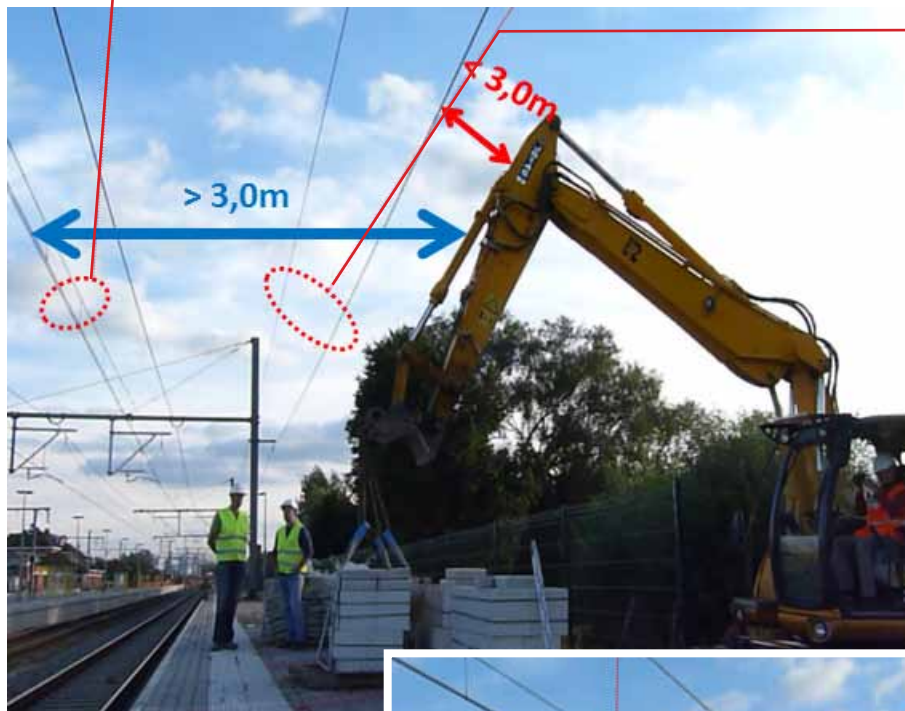
Afbeelding 13 : Arm graafmachine ten opzichte van de bovenleidingdraden

Niet onder spanning
staande bedraging:
glasvezelkabel, aarding

Onderspanning
staande bedraging

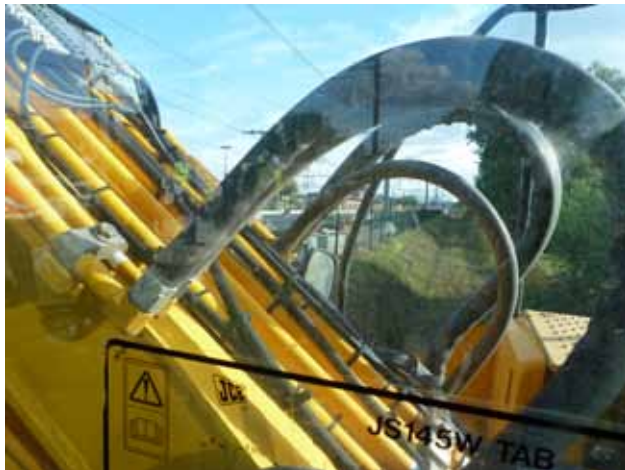
Zijdelings zicht vanuit de graafmachine op de aankomende treinen op normaalspoor A van lijn 25

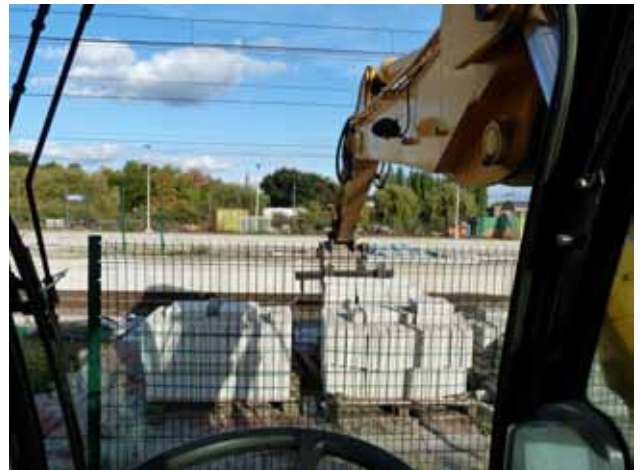
Diepte zicht op de op te nemen last op het perron I spoor A lijn 25

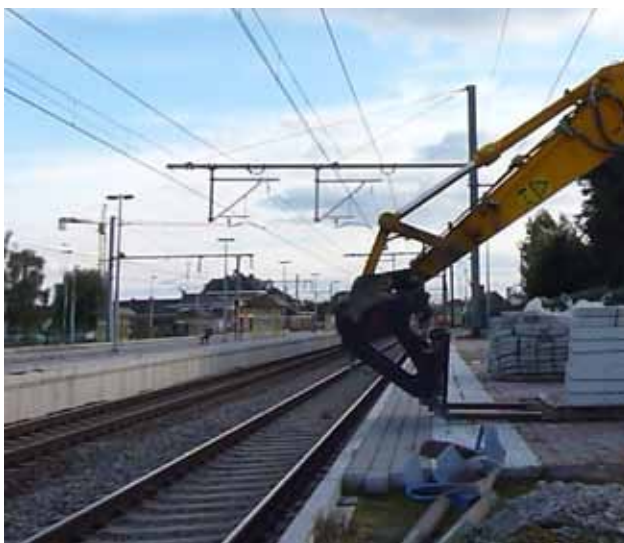
Assistent aanslaan lasten: zicht op aankomende treinen spoor A lijn 25

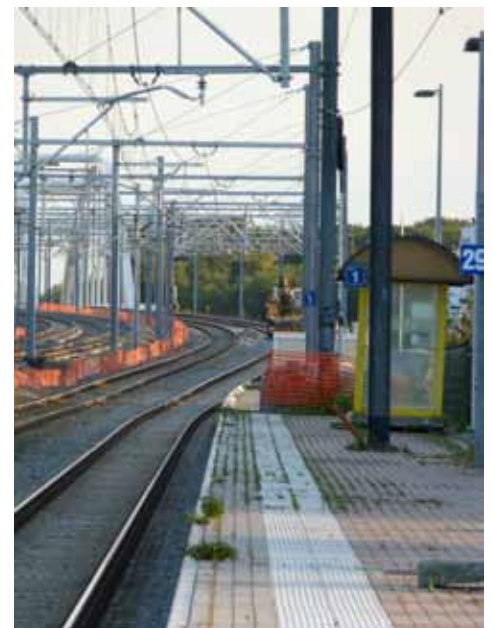
Zicht van aankomende trein op spoor A lijn 25 op perron I in Duffel

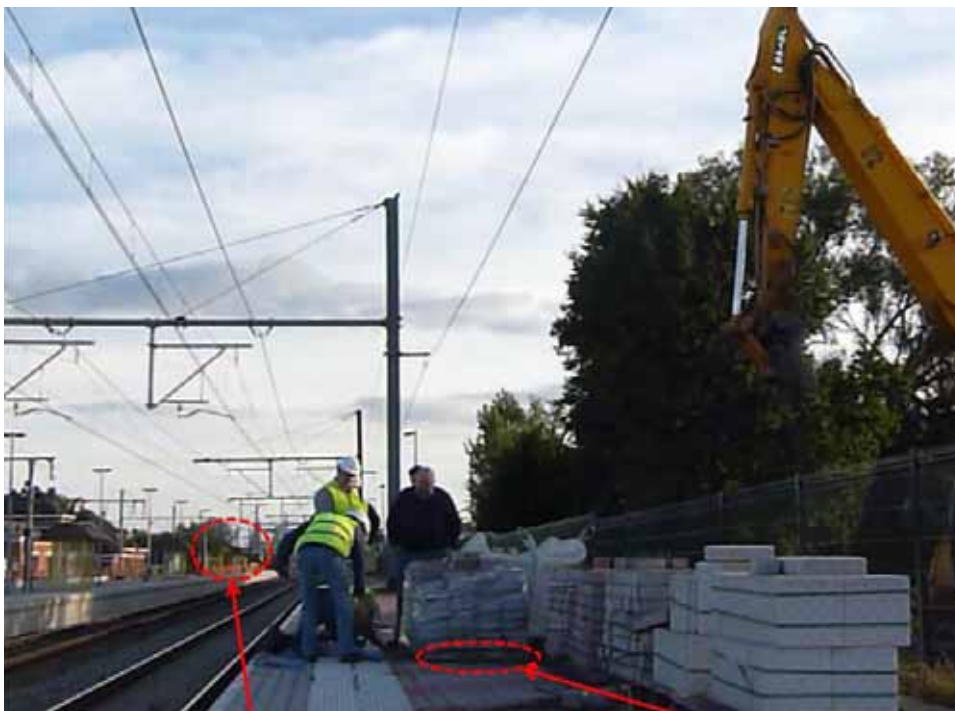
- Graafmachinist heeft geen zicht op positie grijparm t.o.v. het VRP en ook niet op eventuele aankomende treinen op spoor A lijn25
- De assistent neemt positie in afwaarts van de rijrichting van de trein, hij staat soms iets lager dan het perron 1, soms op het perron. De assistent komt geregeld noodzakelijk in het draaibereik van de grijparm om de lasten te kunnen aanslaan.
- De grijparm belemmert het zicht op aankomende treinen.
- De grijparm van de graafmachine komt noodzakelijk binnen het VRP

Ijzeren staaf komt in VRP bij aanbrengen hijsbanden onder de aan te slaan paletten

Onmogelijk langs deze zijde hijsbanden onder de palet aan te brengen

Toestand paletten gestapeld met klinkers gehesen met hijsbanden
