RAPPORT D'ENQUÊTE DE SÉCURITÉ

DÉRAILLEMENT D'UN WAGON-CITERNE
SURVENU LE 2 SEPTEMBRE 2011
DANS LE ZONING DE FELUY

Mars 2013

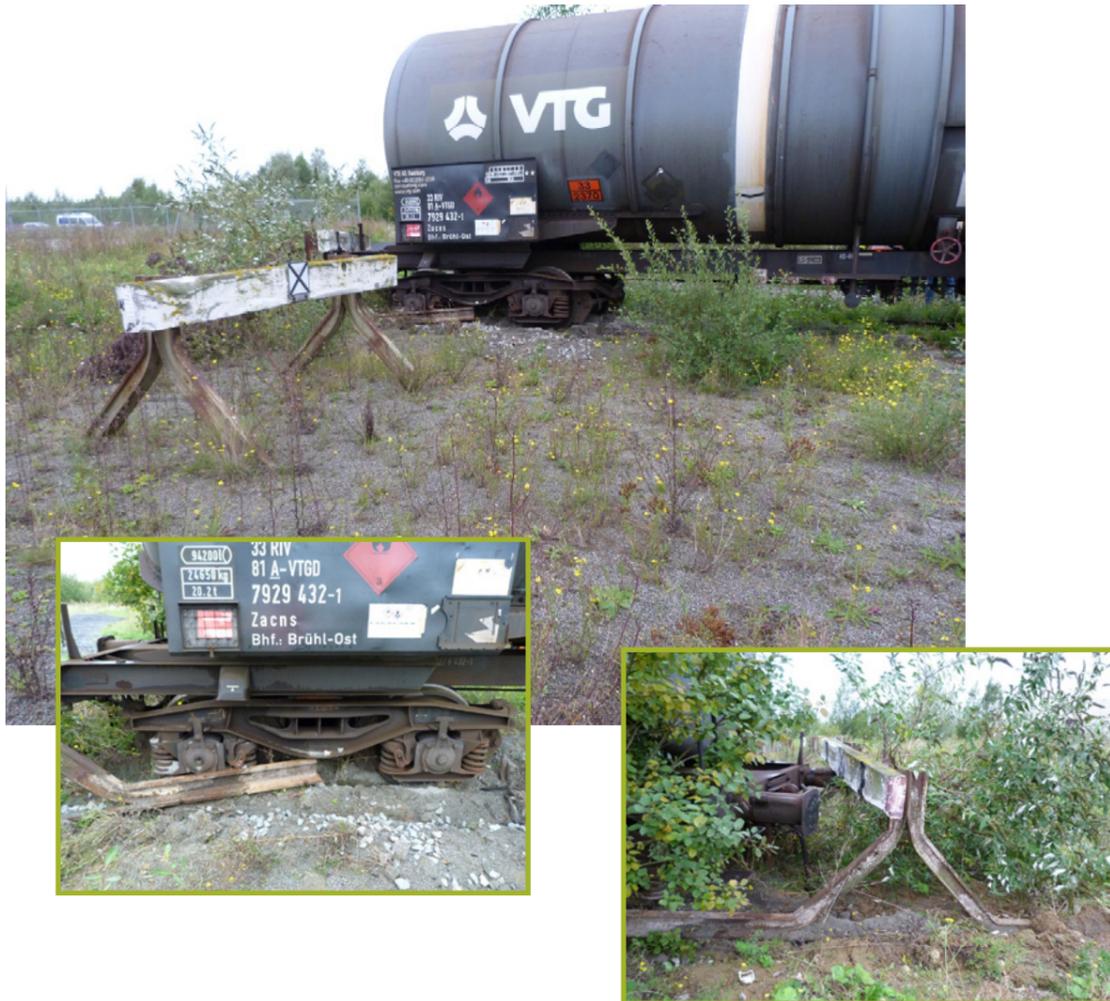
Le heurtoir de la voie 11 est enfoncé et a reculé d'une distance d'environ 5 mètres. Le premier bogie du wagon 338179294321 est déraillé mais aucune fuite au niveau de la citerne du wagon n'a été constatée par les pompiers.

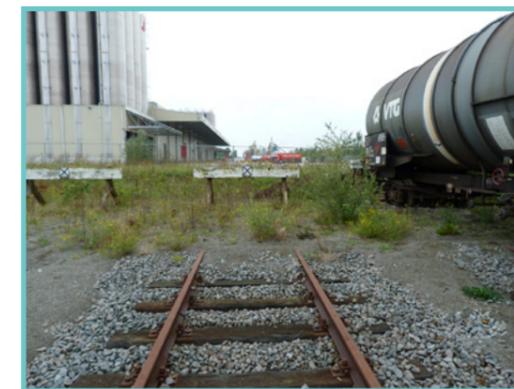
En fonction des éléments actuellement à notre disposition, le matelas de protection du heurtoir ne semble pas conforme, comme le montre la photo ci-après.

Selon les prescriptions, le matelas doit être composé de gravier, avoir une longueur de 5m et une épaisseur de 20cm. Il n'existe pas de prescription pour la maintenance : le matelas est établi lors de la pose de heurtoirs, et ce n'est qu'en cas de heurt de heurtoir qu'une intervention d'Infrabel sur ce matelas est prévue.

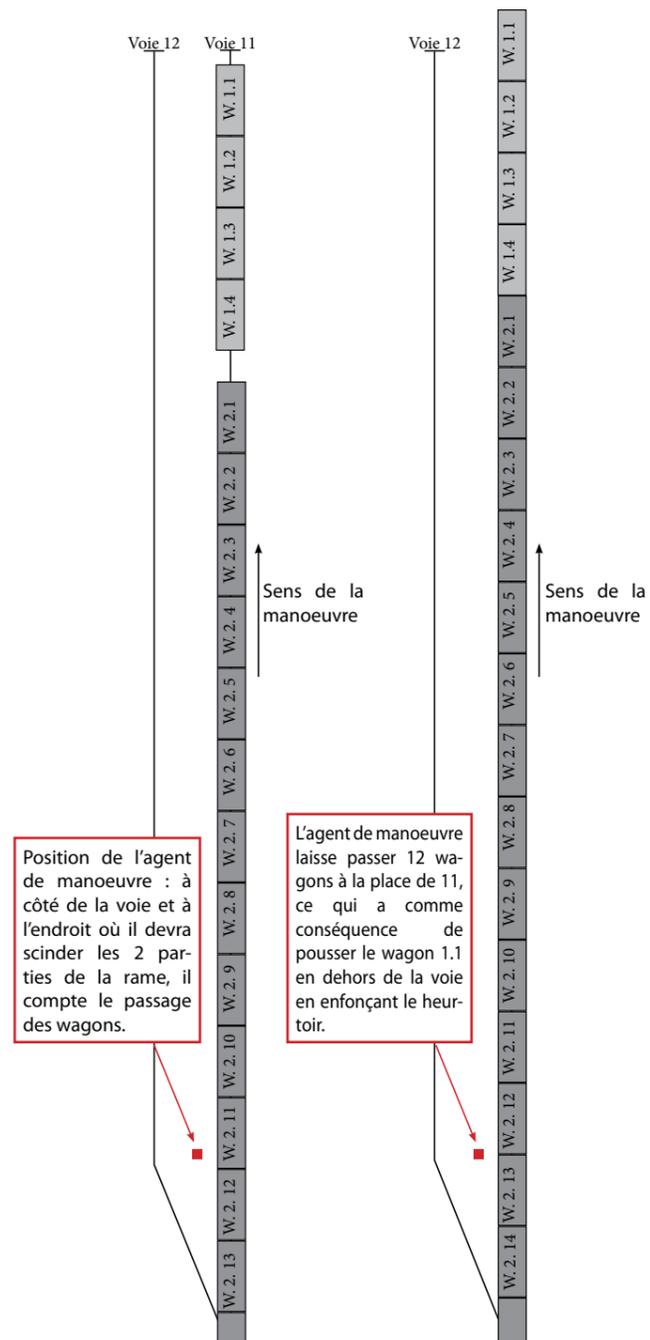
Le 12 septembre 2011, la manœuvre a été effectuée de la façon suivante :

Les défaillances se situent donc à divers niveaux :

- lorsque le choix de la manœuvre optimisée est effectué, il n'est pas tenu compte de la réglementation sur l'exécution des manœuvres en mouvement poussé. Il s'agit d'une défaillance dans un choix de modèle de travail et d'oubli de la réglementation et des règles de travail. Par sa formation, l'agent de manœuvre sait qu'en mouvement poussé, il doit se placer debout, avec 3 points d'appui, sur le marchepied du wagon de tête (premier wagon dans le sens de la marche). C'est de cette façon qu'il peut avoir une vue sur l'étendue de voie devant lui et guider par radio le conducteur (dont la locomotive en mouvement poussé est à l'arrière du convoi).

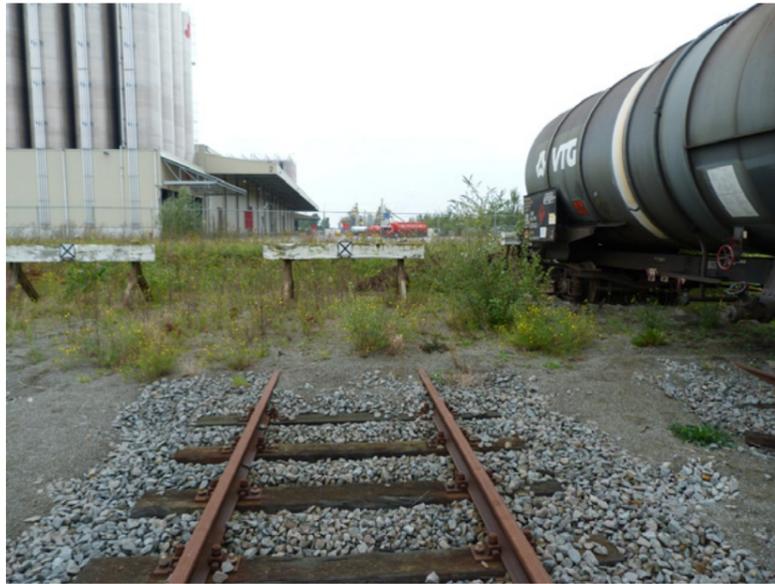
Etat du matelas au moment de l'accident

L'épaisseur de ce matelas de protection n'a pas été suffisante pour arrêter ce mouvement de la rame de wagons et protéger le heurtoir. La comparaison de l'état des matelas de protection des heurtoirs visible sur les photos ci-après permet de se rendre compte que les dimensions du matelas ne suivaient pas les règles (5m de longueur sur une épaisseur de 20cm).
