RAPPORT D'ENQUÊTE DE SÉCURITÉ

COLLISION DE 2 TRAINS DE MARCHANDISES
SURVENUE LE 11 MAI 2012

A GODINNE

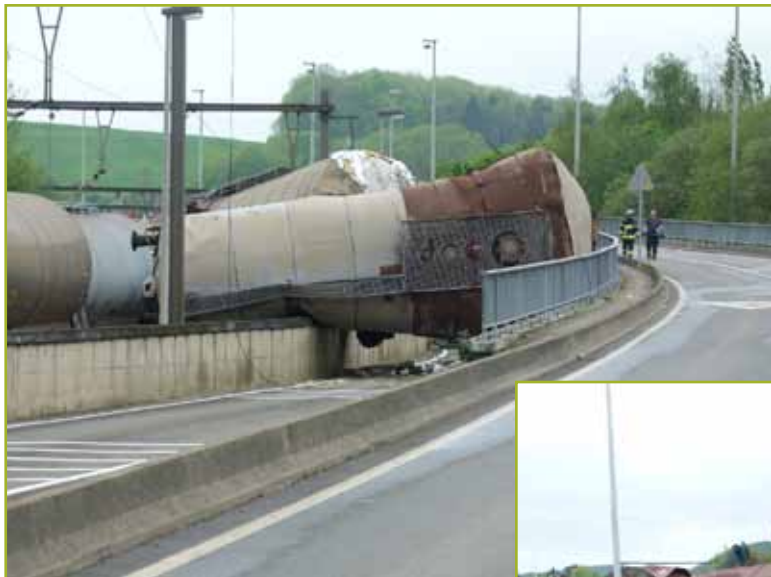
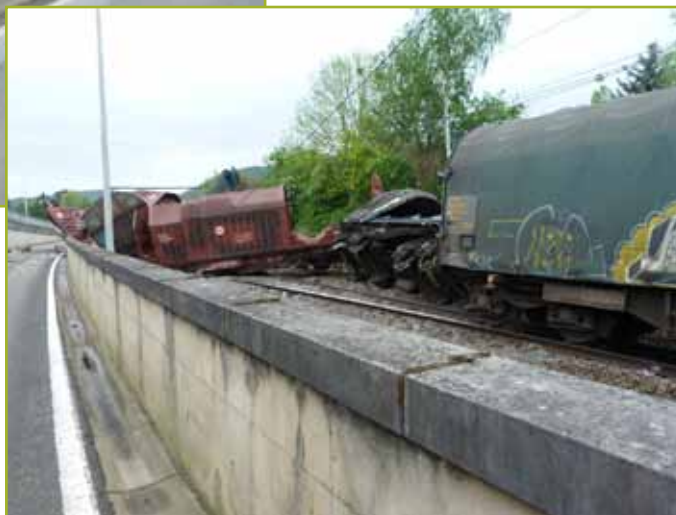
Suite à l'accident, les deux voies de la ligne 154 sont obstruées et le déraillement de wagons a entraîné des avaries à la caténaire. La coupure de la tension a été réalisée.

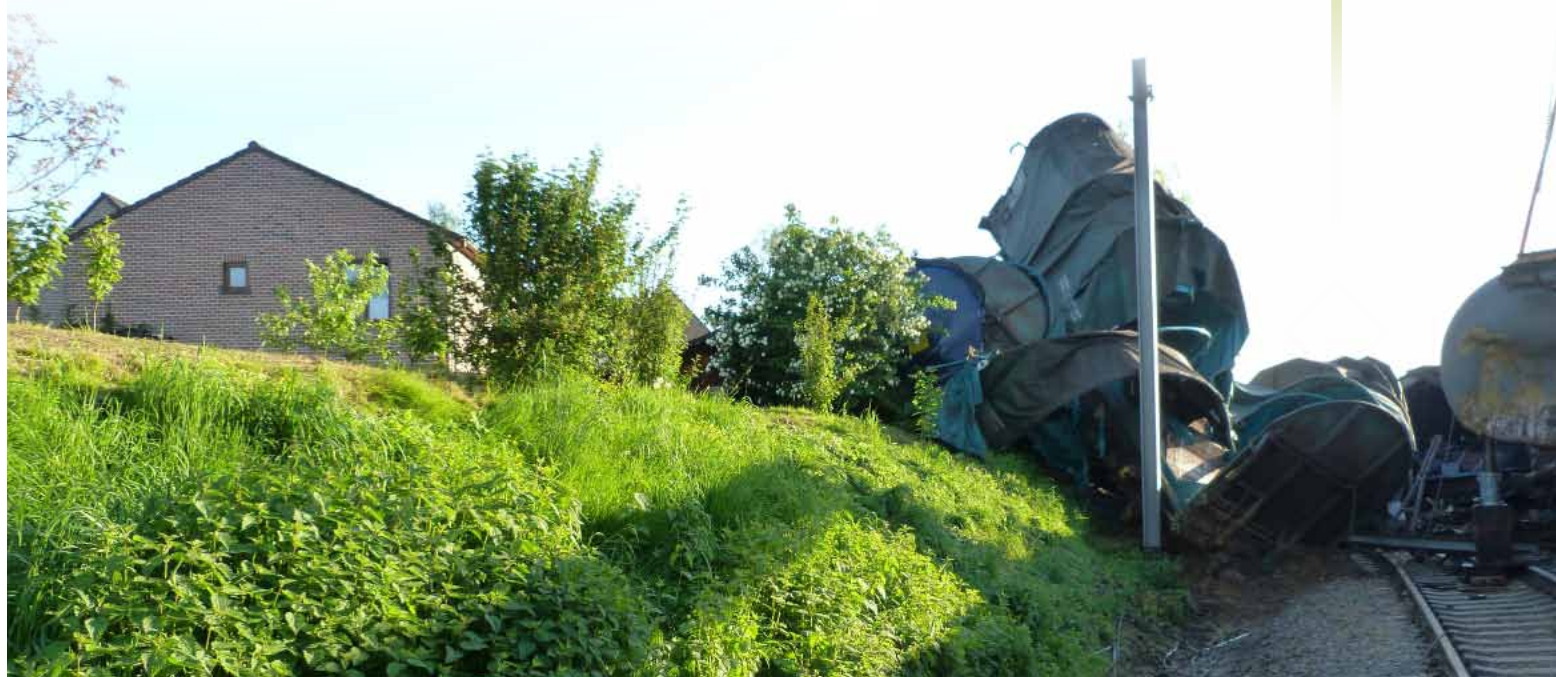
Suite au choc, des wagons ont quitté les voies et ont été projetés sur la route longeant la voie ferrée et également dans le jardin des habitations jouxtant les voies.
