# Rapport - Enquête de Sécurité

## Double dépassement de signal d'un train international Antwerpen-Luchtbal - 1 novembre 2015

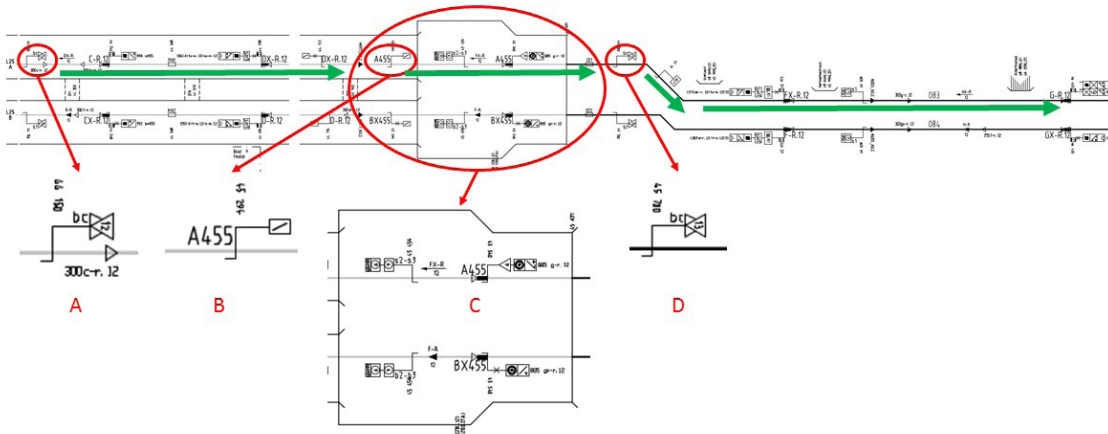
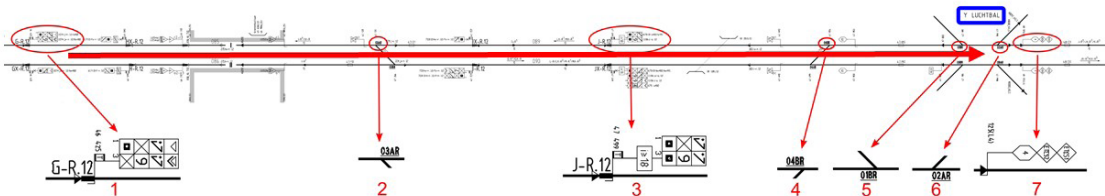
Ligne 25 : PSS (Plan Schématique de Signalisation) entre Antwerpen Centraal et la bifurcation Luchtbal

La signalisation entre Antwerpen-Centraal et Antwerpen-Luchtbal est expliquée à l'aide des plans de signalisation schématiques ci-dessous. L'itinéraire suivi et l'itinéraire à suivre sont illustrés par des flèches.
