Rapport d'Enquête de Sécurité

Déraillement d'un train de marchandises

Melsele - 12 avril 2012

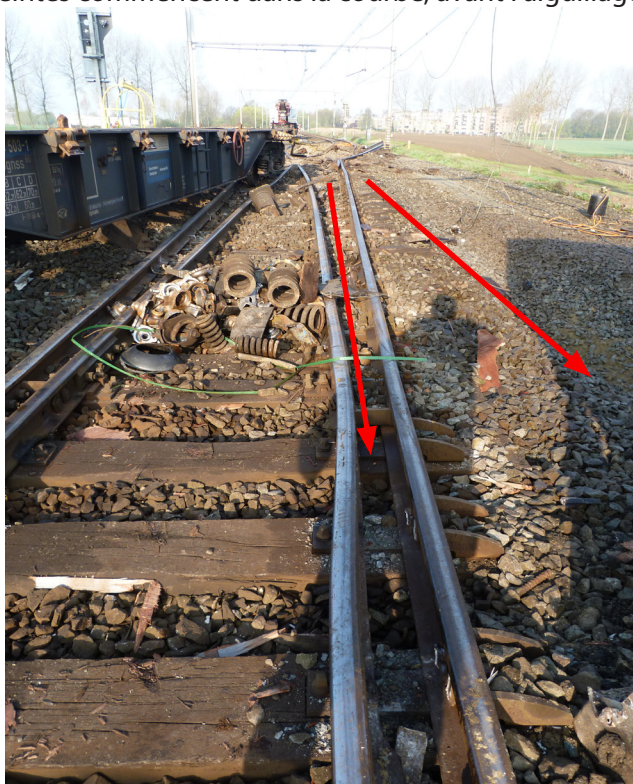
Illustration 9 : Déraillement du wagon 10

Dans la courbe, qui ramène la voie de garage vers la voie principale, la voie est entièrement détruite (voir illustration 9). Entre l'aiguillage 4 et le passage à niveau 12, les empreintes des roues se retrouvent dans le ballast et dans la voie principale (voir lignes rouges sur l'illustration 9). Les premières empreintes commencent dans la courbe, avant l'aiguillage.

L'examen des voies donne à penser que le wagon 10 a été le premier wagon à dérailler dans la courbe et que le wagon déraillé a roulé « à cheval » sur le rail de gauche de la voie principale. Pendant cette phase, le wagon est toujours attelé au wagon 9, ce qui fait en sorte que le wagon continue à être tiré en direction d'Anvers. Juste avant le passage à niveau, l'attelage entre les wagons 9 et 10 se rompt. Parce qu'il y a rupture de l'attelage, le wagon 10 bascule dans le talus.

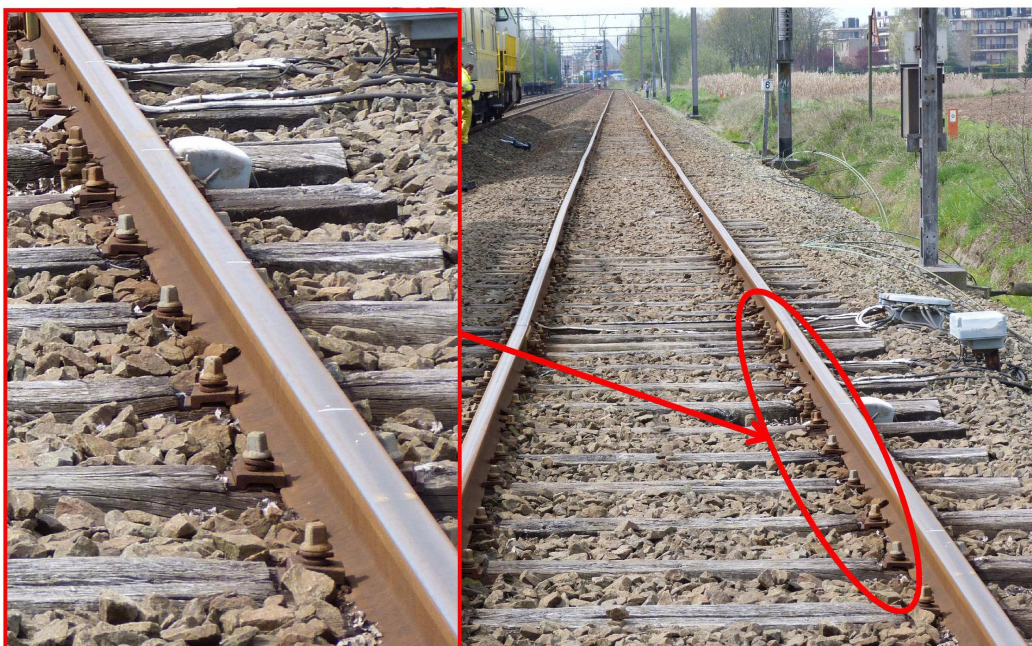
Illustration 10 : Traverses et fixations de la voie de garage VII, vue depuis le signal F.3 en direction de Sint-Niklaas

- les traverses entre les signaux J.3 et F.3 sont visiblement vieilles et en mauvais état (voir illustrations 10 et 11);
- sur bon nombre de tirefonds, les rondelles à ressort sont visiblement insuffisamment vissées (jeu > 1 mm mais < 3 mm) sans être pour cette raison « inefficace⁸ » (voir illustrations 10 et 11, éléments entourés en rouge). Il n'est pas constaté de fixations manquantes ;

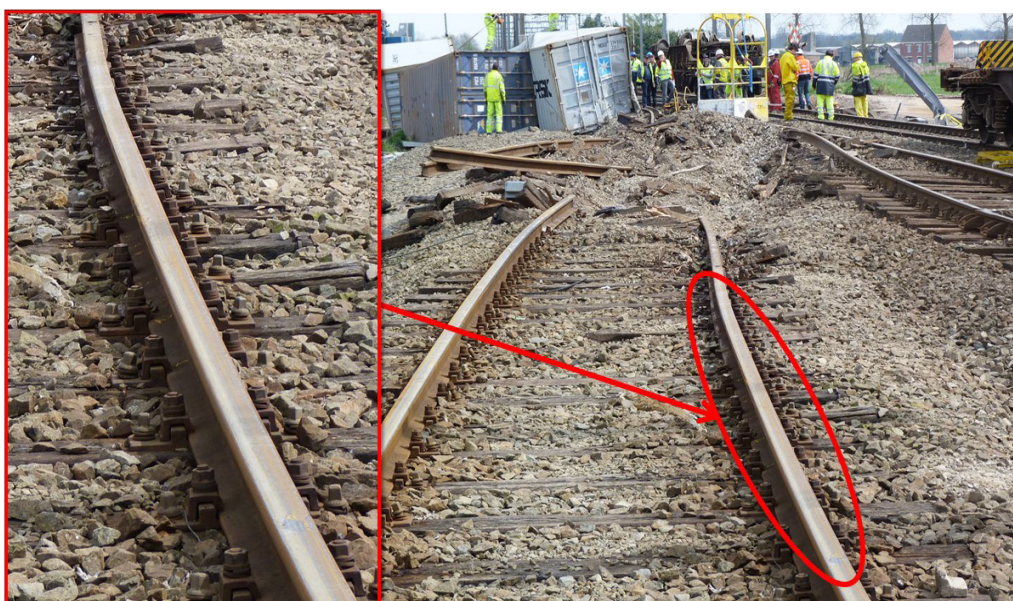
Illustration 11 : Traverses et fixations de la voie de garage VII, vue depuis le signal F.3 en direction d'Anvers

- au début de la courbe qui ramène la voie de garage sur la voie principale, les tirefonds du rail de gauche de la voie sont partiellement arrachés des traverses (voir illustration 11 et détail illustration 12);

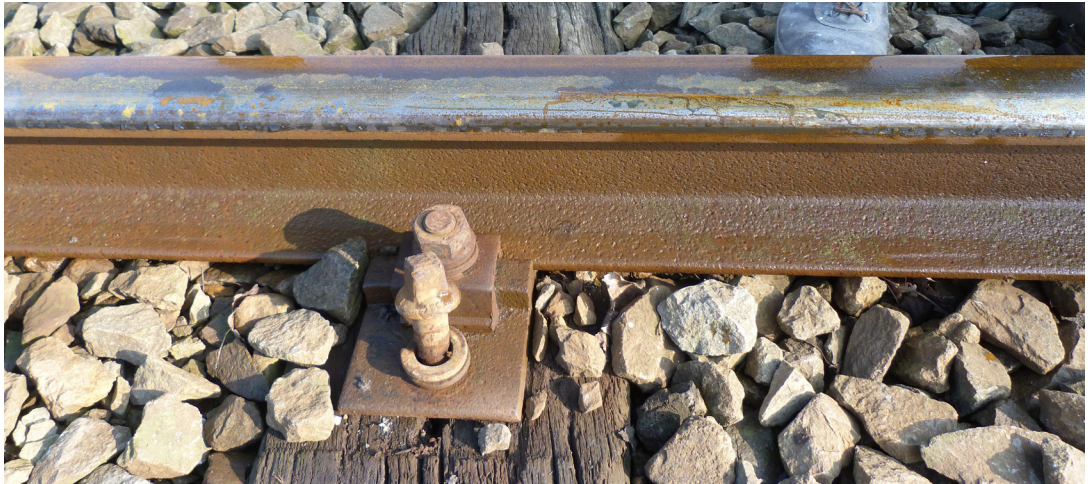
- au début de la courbe, de nombreuses plaques de fixation ont glissé vers l'extérieur de la courbe (voir illustration 12). Toutes les traces de glissement des plaques de fixation ne sont pas récentes ;

Illustration 12 : Détail d'un tirefond saillant à pas de vis rouillé, plaque d'appui (selle) déplacée et forure ovale

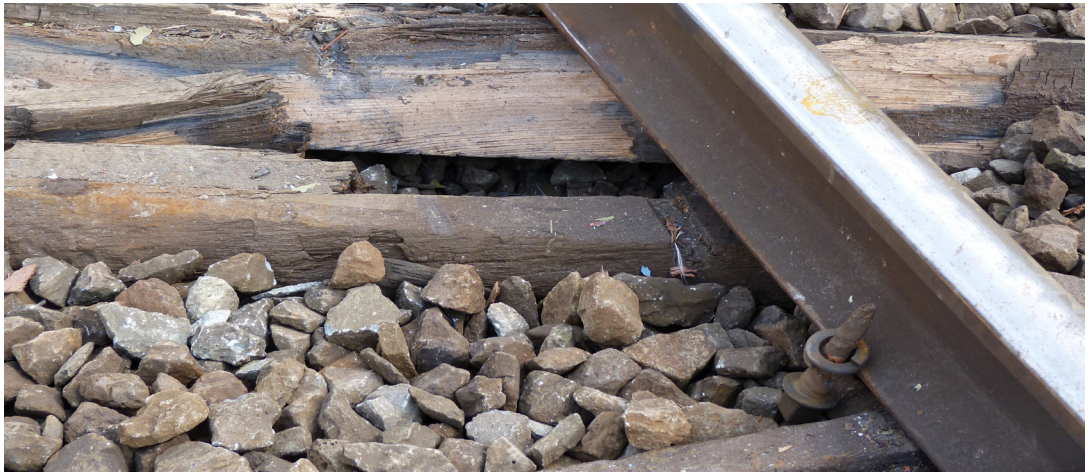
Illustration 13 : Pas de vis avec tire-fond détruit par la rouille

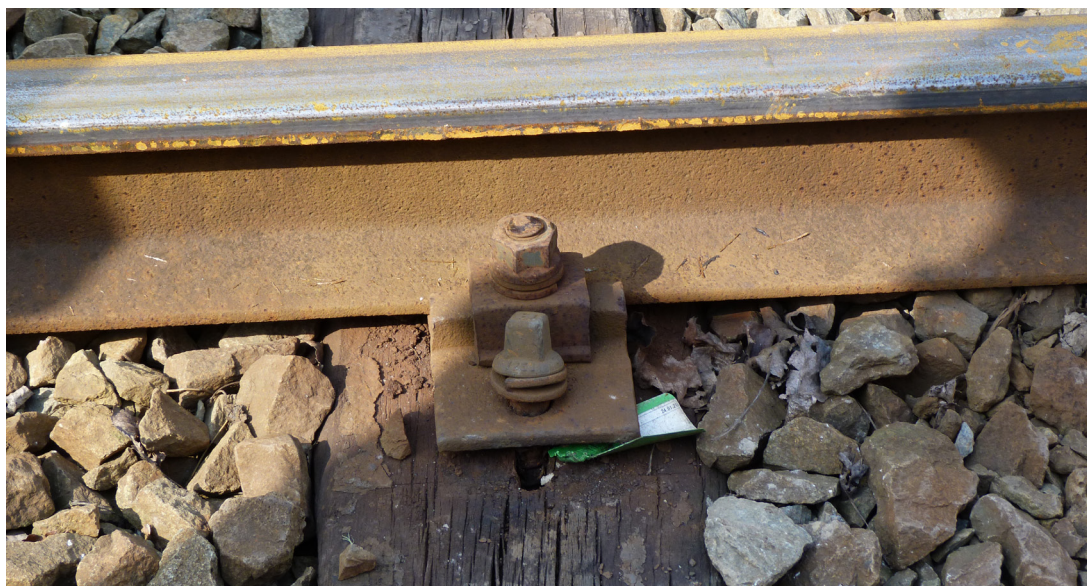
- le rail situé à l'extérieur de la courbe s'est déplacé et la décoloration du bois sous les plaques de fixation indique que le déplacement est récent (voir illustration 14).

Illustration 14 : Plaque d'appui déplacée et traverse présentant une forure ovale

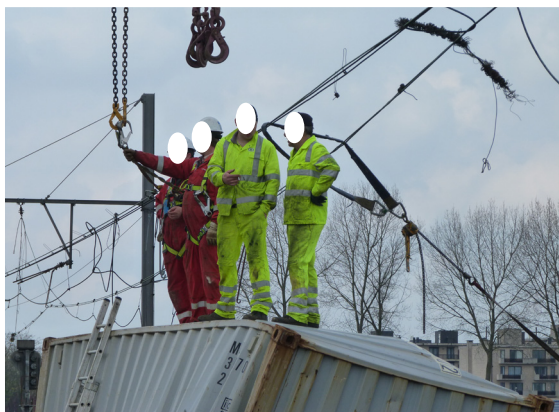
- Lors de l'enlèvement des wagons endommagés sur la voie, le samedi 14 avril au soir, un deuxième déraillement s'est produit sans conséquences graves.

- Onaangepaste persoonlijke bescherming van de personen die deelnemen aan de bergingsoperatie.

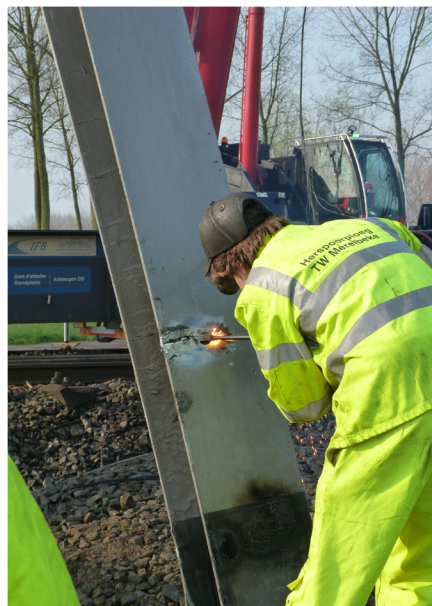
- Le fait qu'un poteau de caténaire incliné soit coupé au chalumeau sans protection adaptée : le haut du poteau de caténaire incliné est retenu par une grue à l'aide d'une corde tandis qu'un ouvrier en découpe le pied au chalumeau. Une fois entièrement découpé, le poteau a basculé brusquement et frôlé l'ouvrier.
- Dans la version actuelle du Plan d'urgence interne d'Infrabel, on trouve une définition de la fonction du Coordinateur I-AM qui a notamment pour mission de garantir la sécurité pendant les travaux. Dans ce cadre, il peut demander l'aide du conseiller en prévention.
