RAPPORT D'ENQUÊTE DE SÉCURITÉ

DÉRAILLEMENT D'UN TRAIN DE VOYAGEURS SURVENU LE 28 JANVIER 2011 À PEPINSTER

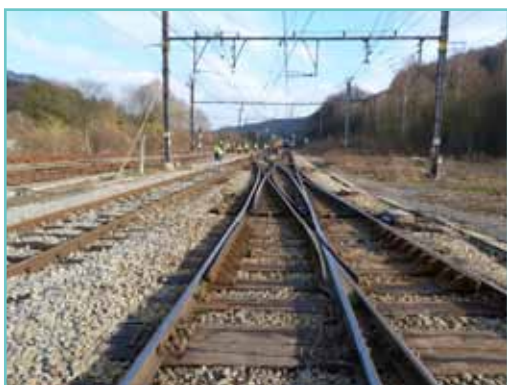
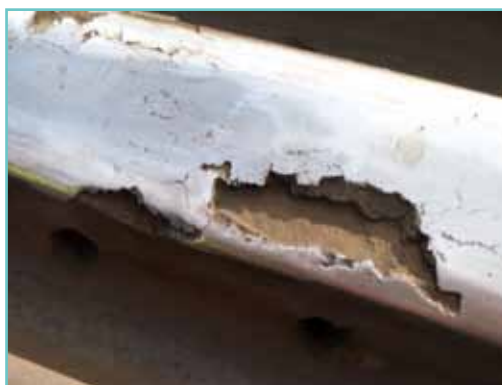
Lors de l'inspection visuelle sur place le jour de l'accident l'OE constate que le cœur de croisement de l'AW 02AI est sérieusement corrodé (photos 3.4.1/2a et 3.4.1/2b).

Photo 3.4.1/2 b) corrosion du cœur de croisement

- Le cœur de croisement de l'aiguillage 02AI de la TJD montre des traces de corrosion (plusieurs creux dont un creux de ± 3 sur 8 cm, profond de 2 cm). Le fond et les bords des creux sont rouillés. Cette corrosion n'est manifestement pas récente.

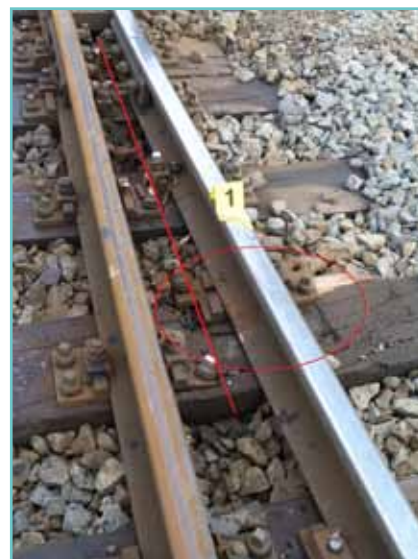
- côté gauche : trace de roue sur le patin de l'aiguille fermée et sur les têtes des tirefonds (photo 3.4.1/3a)
- côté droit trace de chute de roue(s) entre l'aiguille ouverte et la contre-aiguille sur les têtes des tirefonds (photo 3.4.1/3 b) et écailles de peinture provenant d'un plateau de tampon

Photo 3.4.1/3 a) et b): POD (point of derailment) les premières traces sur l'aiguillage 02BI

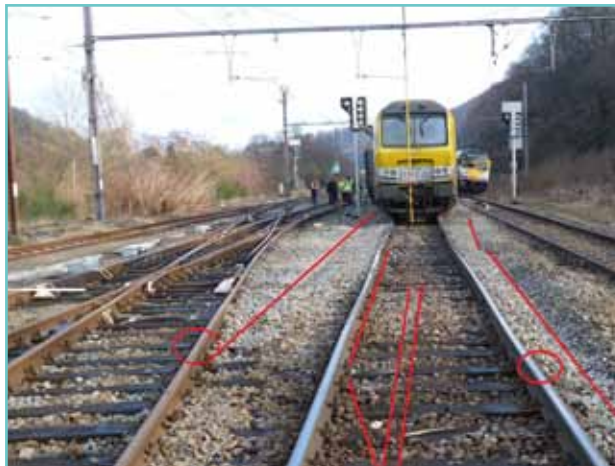
Photo 3.4.1/3 g : la fin des traces jusqu'à l'arrière de l'E507

- Traces de roues à partir du raccord entre l'AW 04AI et la TJD 05/AI/04BI à cheval sur le rail de gauche, s'arrêtant au bogie arrière de la v12.
- Traces de roues à cheval sur le rail de droite, s'arrêtant au bogie avant de la v12.
- Rails déformés à la hauteur du contre-rail ainsi que sur le raccord avec la TJD 05AI/04BI.
- La double trace se prolonge passé l'aiguillage AW 04AI dans le ballast, à gauche de la voie, sur les traverses et à droite de la voie.

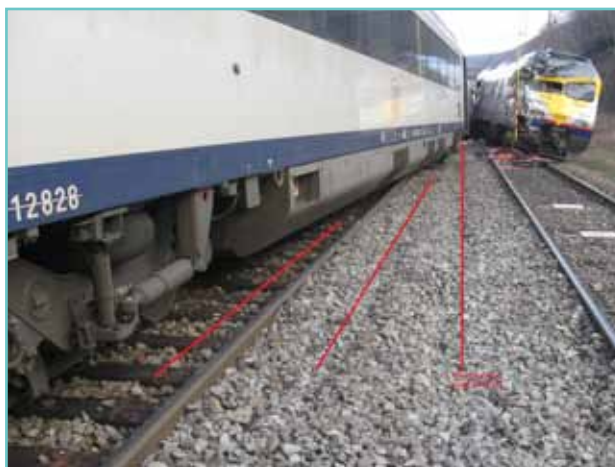
Photo 3.4.1/3g 1e : la fin des traces jusqu'au lieu de la collision

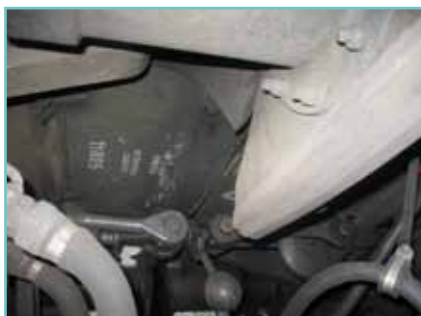
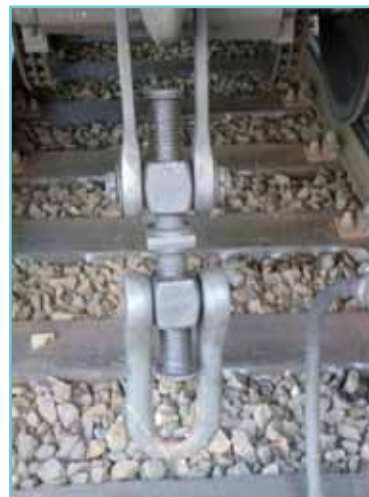
A l'arrière le tendeur n'est pas muni de bagues d'écartement et est serré asymétriquement, la manivelle est orientée vers le bas et est bloqué. Il y a des traces de chocs sur la bielle et tendeur déformé.

Photo 3.4.2/11 : Attelages v10 avant sans bagues Photo 3.4.2/12 : Attelages v10 arrière bagues

Un attelage insuffisamment serré est probablement une cause aggravante dans la mesure où cet attelage ne compenserait pas les forces exercées lors de l'accélération.

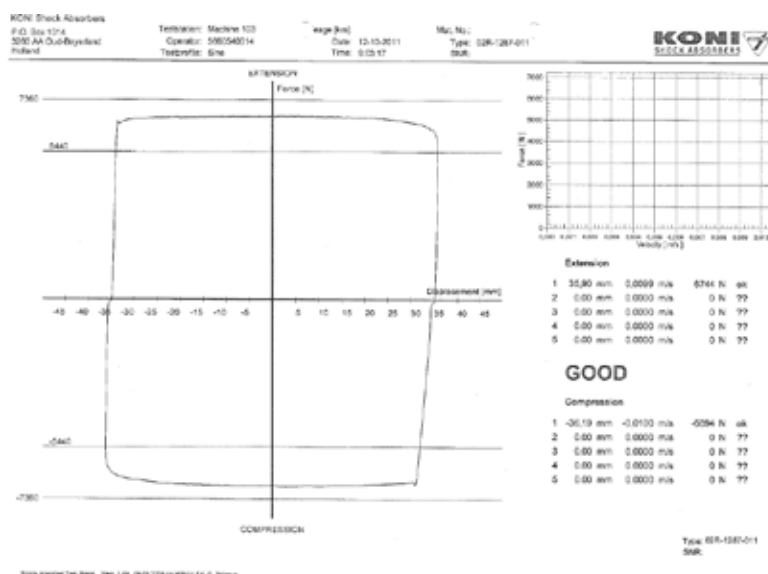
Figure 11 Résultats du banc d'essai

Position	Montage	inspection visuelle externe	test sur banc d'essai KONI	test manuel de la rotule	inspection visuelle interne
Avant gauche	Non conforme	axe plié	bon	bon	bon
Avant droite	Non conforme	bosse dans le cylindre, réservoir percé et écrasé	test impossible	bon	Tête de piston griffé corps étrangers dans réservoir
Arrière gauche	Non conforme	intact	bon	bon	bon
Arrière droite	Non conforme	intact	bon	bon	bon

L'analyse démontre que les amortisseurs -même comprimé de 40 mm- fonctionnent toujours dans les limites (707+2/-3 – 1076+3/-2 mm) des conditions d'utilisation du fabricant, ceci lors d'un passage sur une courbe de 215 m.
