Rapport d'enquête de sécurité

COLLISION ENTRE 2 TRAINS DE MARCHANDISES

REMERSDAAL - 1 OCTOBRE 2013

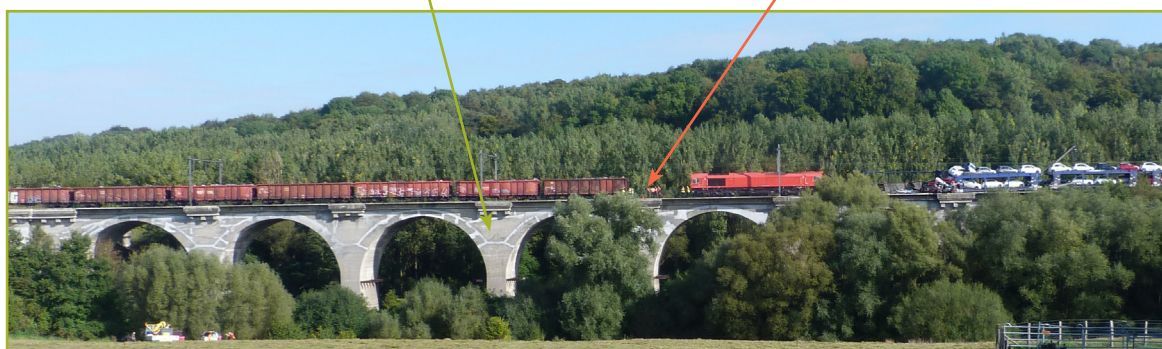
Viaduc de la Galoppe

Lieu de la collision

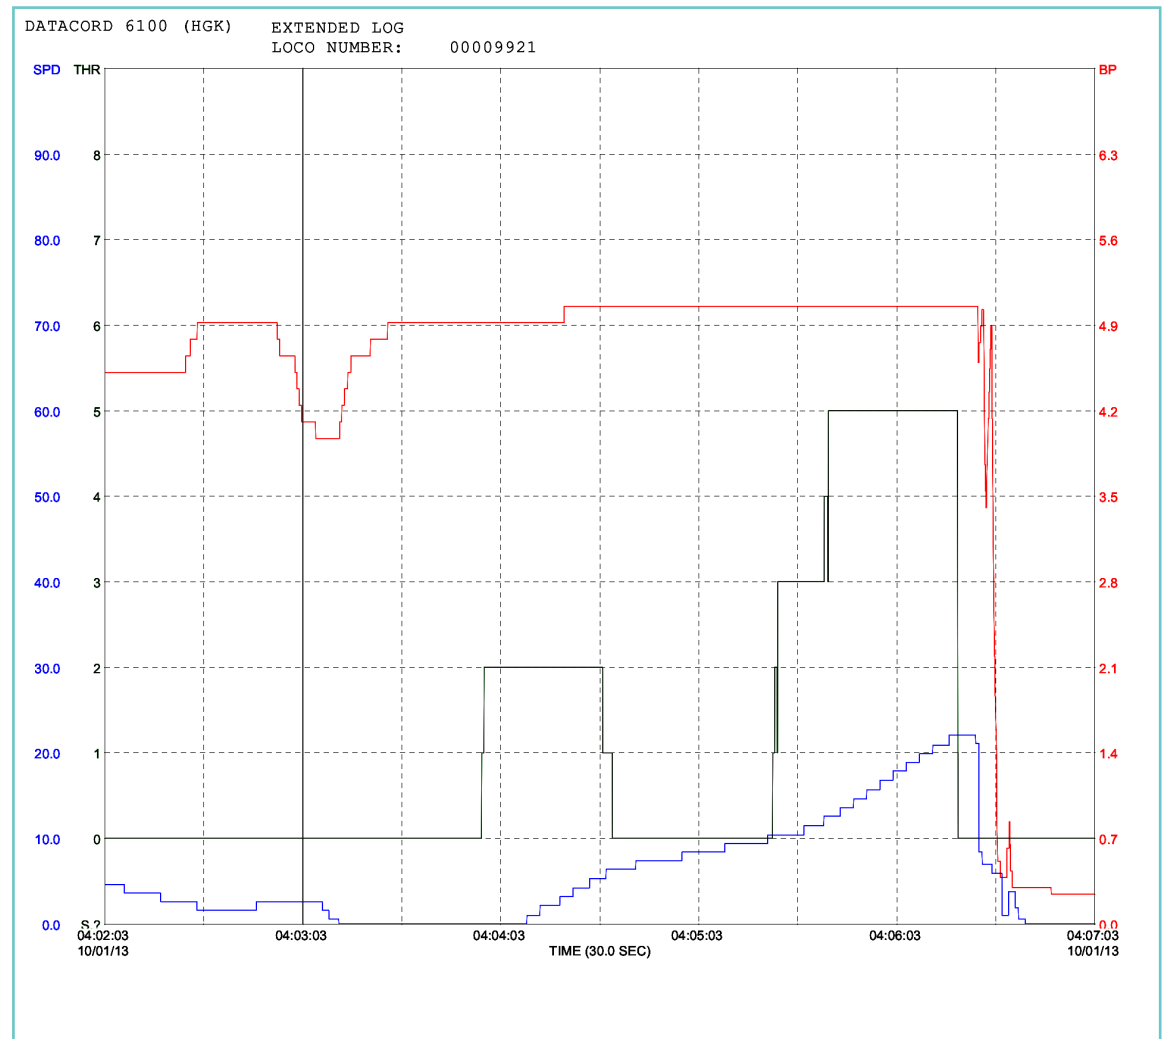
3.4.3.1. ENREGISTREMENTS DU TRAIN Z65292 (TRAIN PERCUTEUR)

Le graphe présente les informations enregistrées par l'enregistreur à bord de la locomotive du train percuteur :

- en bleu, la vitesse (échelle à gauche du graphe);
- en vert, la position du levier de vitesse manipulé par le conducteur de train;
- en rouge, la pression dans la conduite générale des freins.

A ce moment, le conducteur replace le levier de vitesse à 0 et entame un freinage d'urgence (la pression dans la conduite générale atteint 3.5 bars).

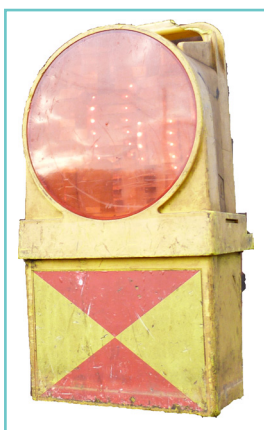
Saisie par la Justice, le fonctionnement de la lanterne n'a pas pu être vérifié par l'OE.

Photo : Type de lanterne utilisée sur le wagon de queue du train E45740

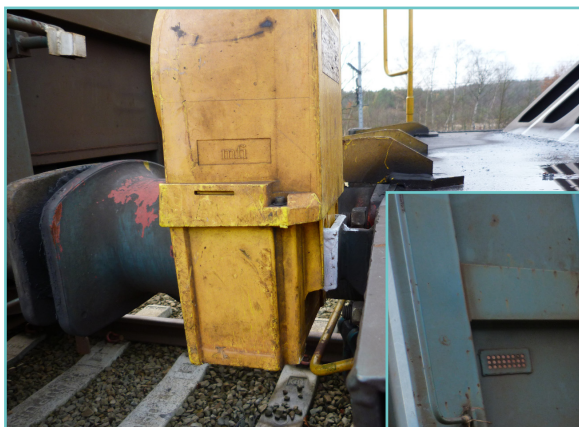
En situation normale et fonctionnelle, la lanterne doit s'enfoncer dans le support pour être maintenue correctement et pour que l'interrupteur d'allumage de la lanterne soit enclenché.

Lanterne enfoncée correctement dans le support ("étrier" blanc)

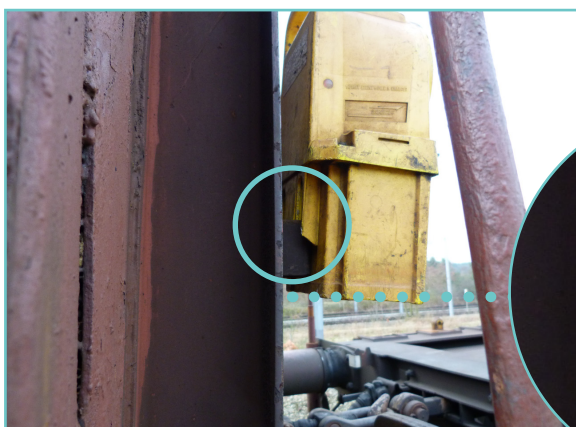
En situation dégradée, la lanterne ne s'enfonce pas suffisamment dans le support:

- elle n'est pas maintenue de façon suffisante et pourrait donc tomber;
- l'interrupteur d'allumage n'est pas enclenché.

La lanterne ne s'enfonce pas complètement dans le support

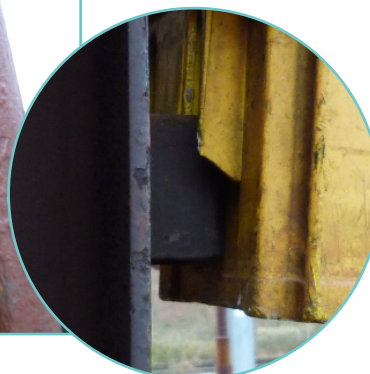
L'OE a vérifié le placement d'une lanterne (du même type que celle de l'accident) sur un wagon de la même série que le wagon de queue du train E47540. Il en ressort que la lanterne ne s'enfonce pas suffisamment dans le support.

Selon des témoignages recueillis par l'OE, certains agents de terrain pallient au souci de maintien en forçant la lanterne dans le support à l'aide de coups de marteau : ce placement forcé augmente le risque de dégradations mécaniques et il ne garantit pas l'allumage de la lanterne.

D'autres recommandations concernent les mesures à prendre pour palier aux risques identifiés d'une défaillance de la batterie de la lanterne et de l'inadéquation entre les lanternes de queue et les supports sur les wagons.
