**Ministero delle Infrastrutture e dei Trasporti**

**Relazione di indagine**

**Incidente del 07/04/2014 treno 2287 presso la stazione di Castelfranco Emilia della  
linea Bologna Modena**

**DGIF/Div2/120/2014/7.1-9/Uscita**

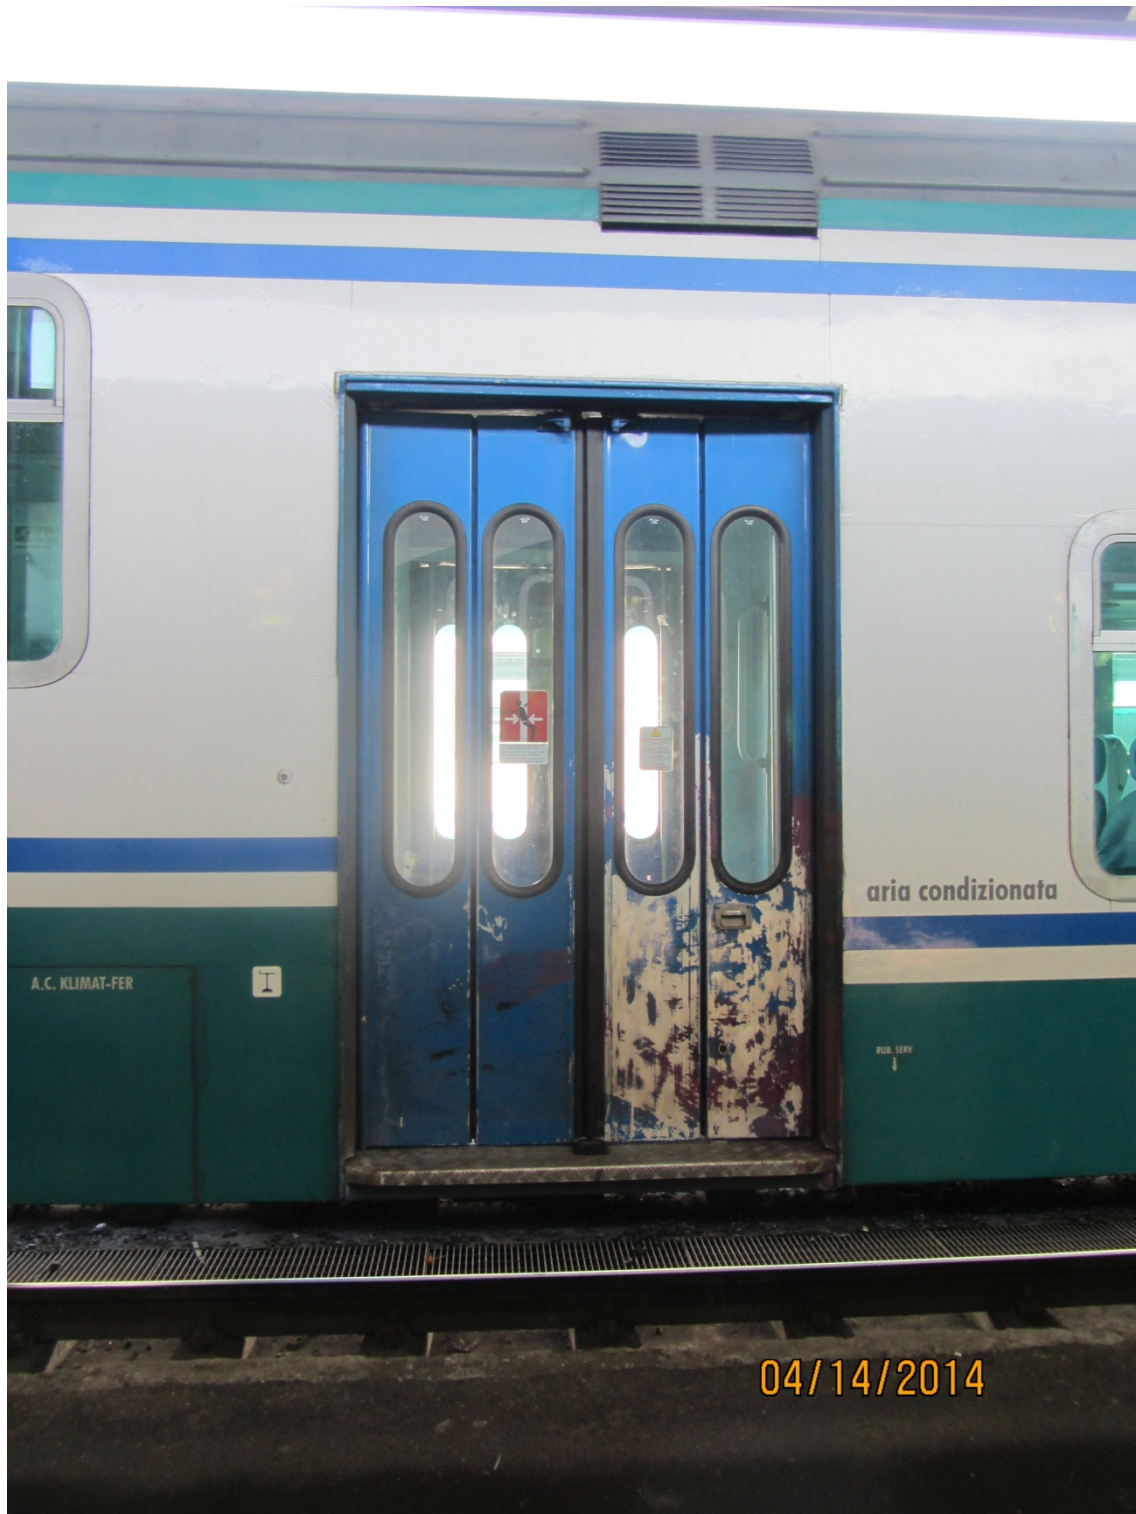
Nel secondo vestibolo della seconda carrozza dalla testa, identificata dal numero 50832039565-2, notava il piede destro di un viaggiatore incastrato tra le ante della porta di tipo a soffietto.

Figura 4 - Foto della porta lato esterno

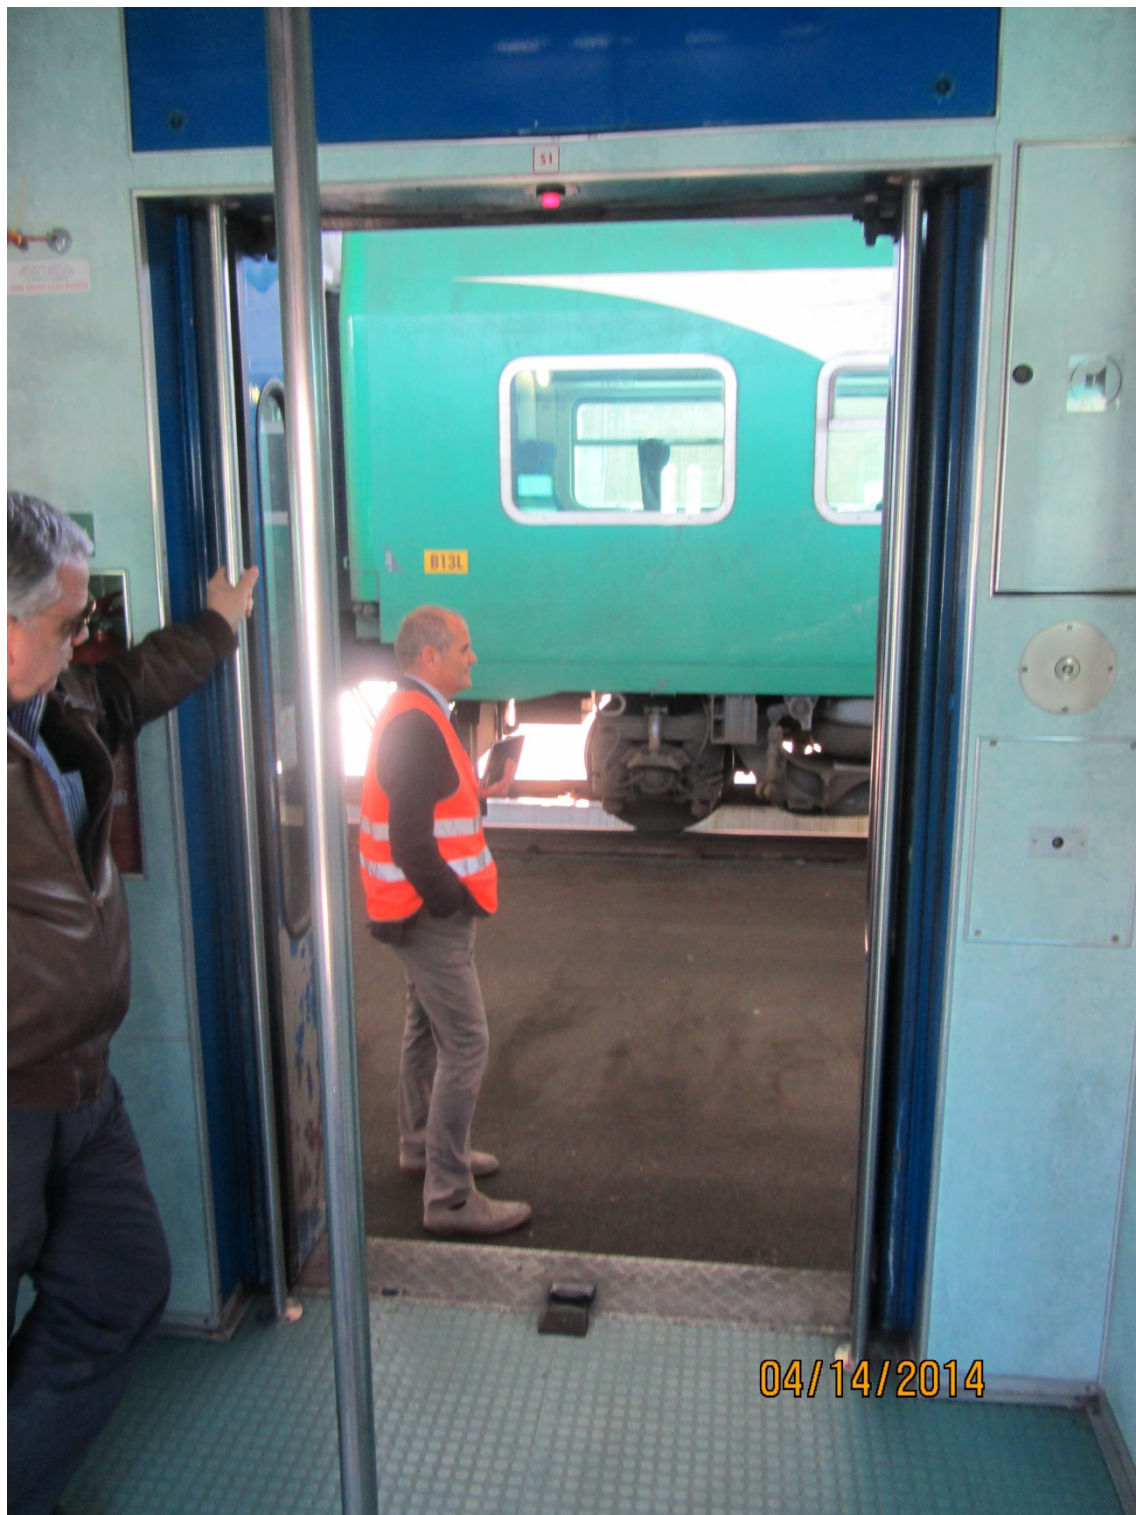
Figura 5 - Foto porta lato interno

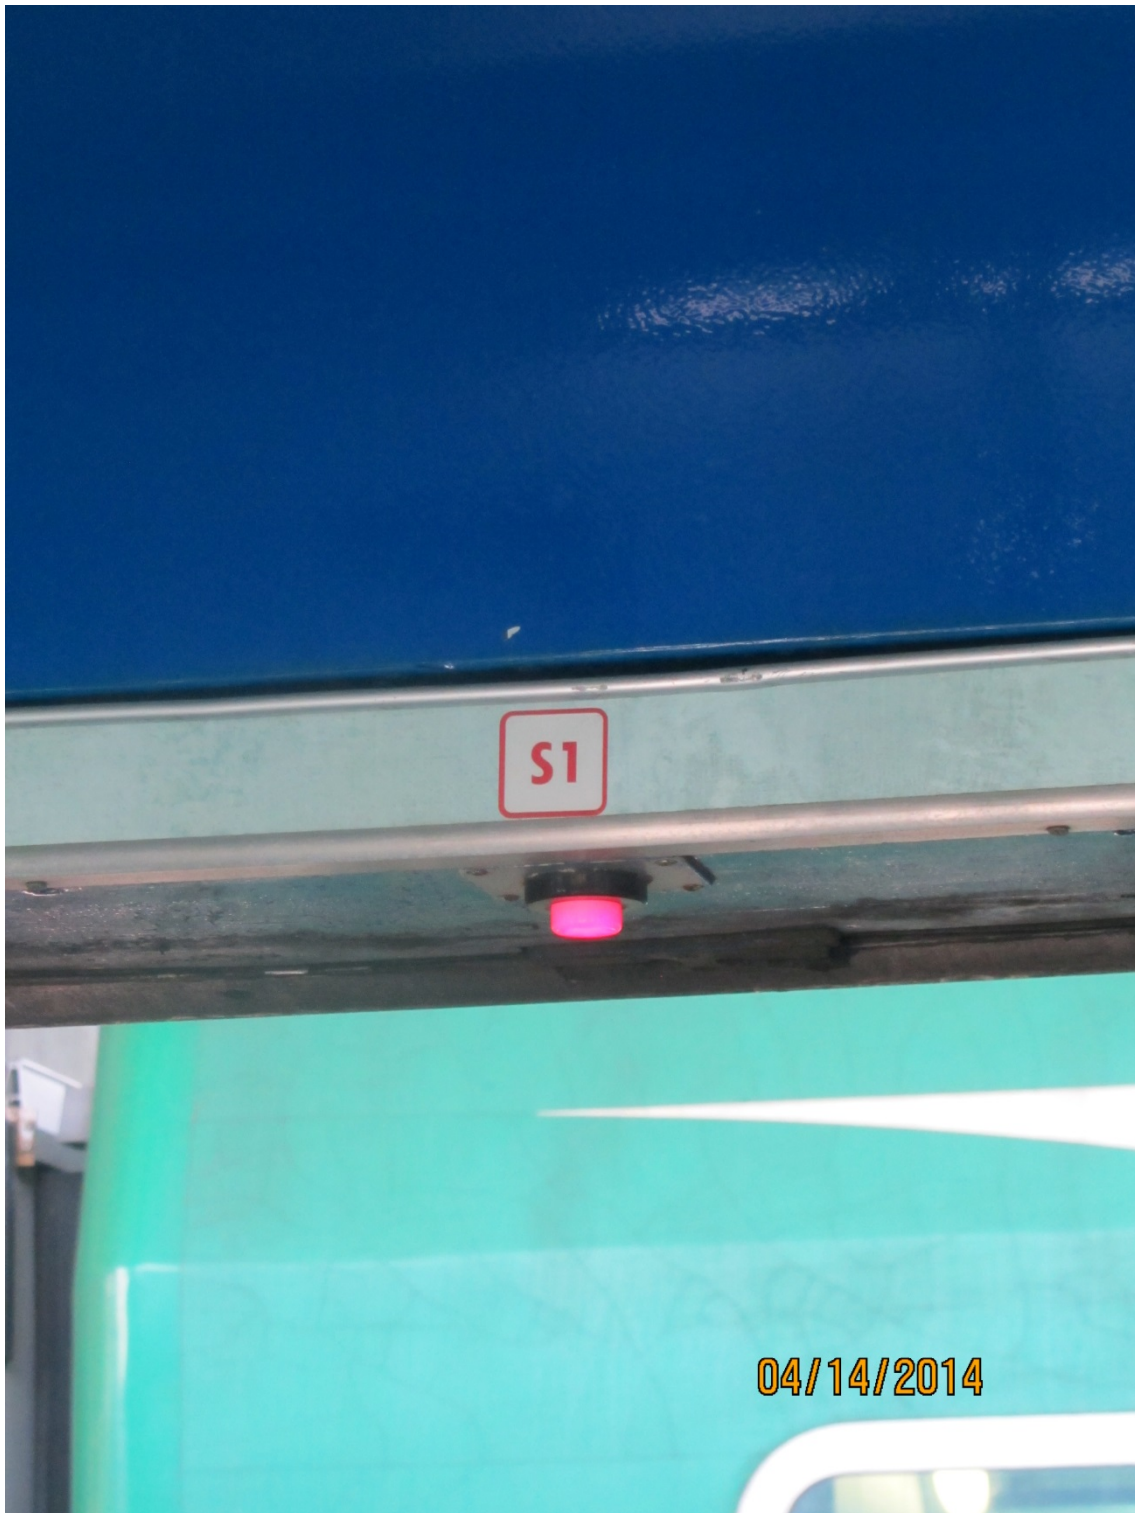
Figura 6 - Foto porta lato interno - particolare della lampada segnalante porta aperta

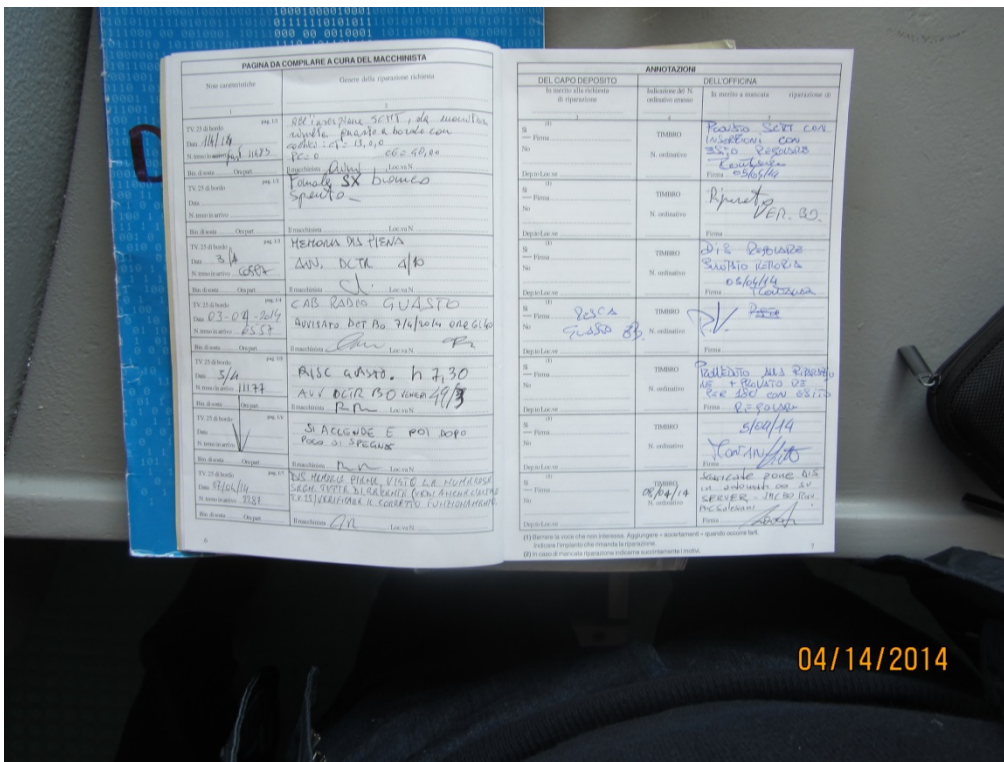
**Figura 12 – foto del “libro con la richiesta delle riparazioni” semipilota treno 2287**

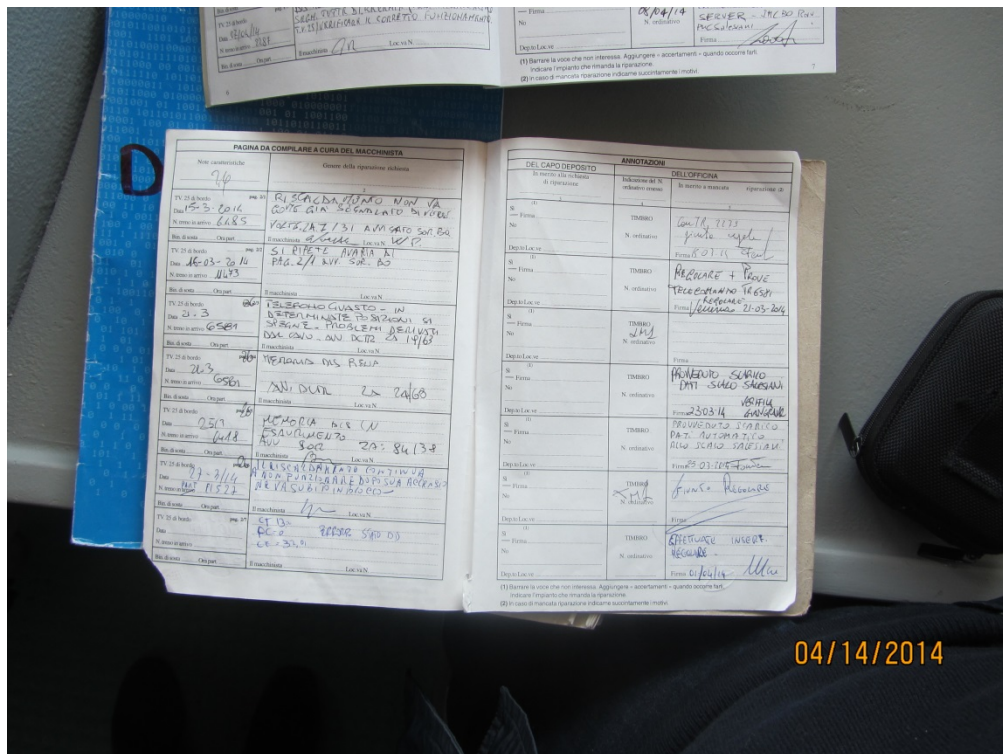
**Figura 13 - foto del “libro con la richiesta delle riparazioni” semipilota treno 2287**

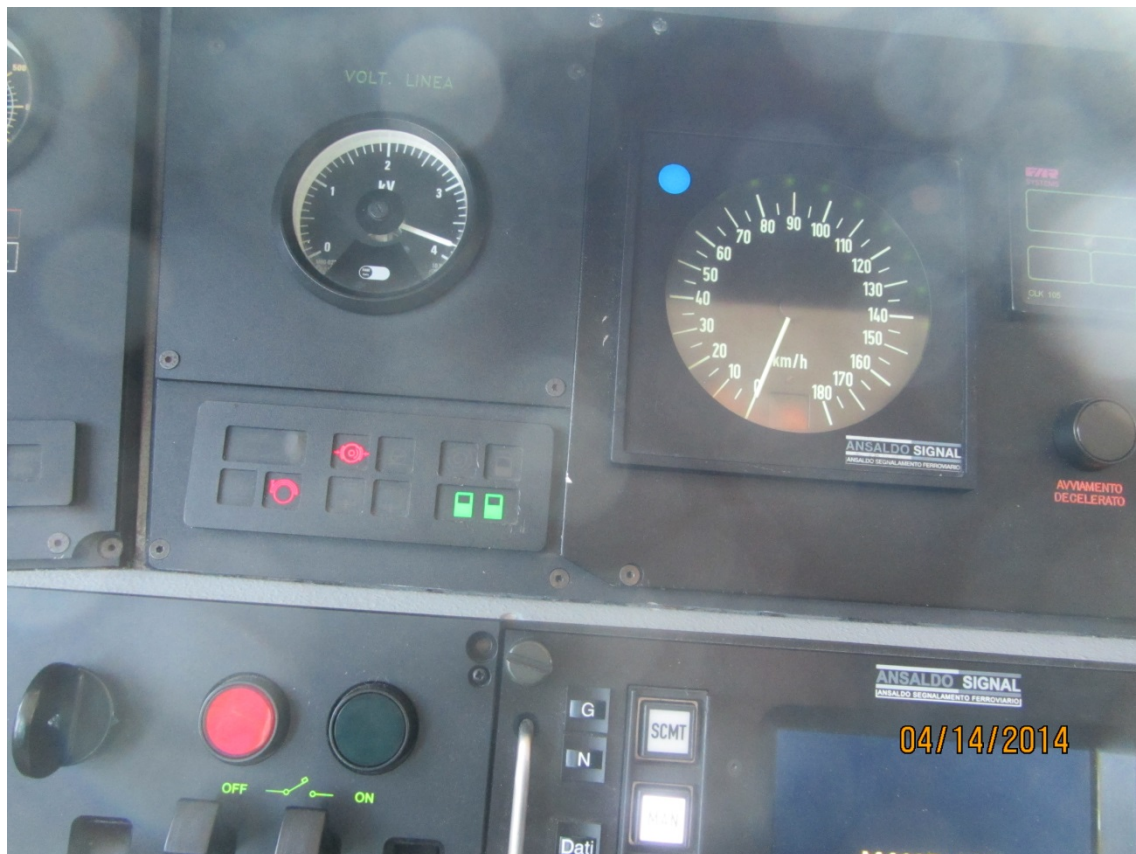
Il PdC ricevuto il nulla osta alla ripresa della marcia da parte del CT e avendo la spia del blocco porte regolarmente accesa sul banco avviava la marcia del treno.

Figura 16 - foto banco di manovra carrozza pilota piano ribassato – particolare spia blocco porte

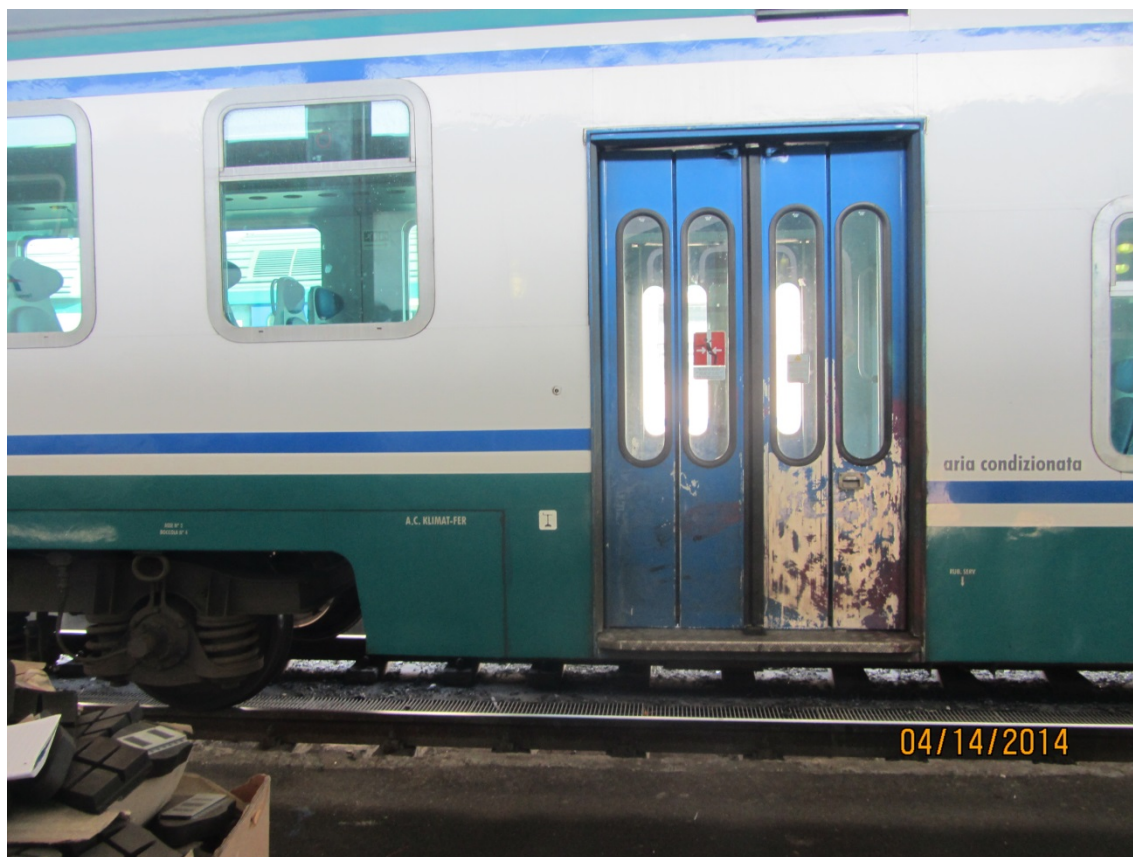
**Causa indiretta:** risulta essere la non rispondenza alla normativa EN 14752 , relativa alle porte, perché l'impianto in opera su queste carrozze chiude ma non blocca le ante a soffietto.

Figura 17 - Foto porta interessata all'evento (foto DGIF)

- a) di valutare una conveniente tempistica per l'adozione di una modifica progettuale che, pur consentendo l'apertura della porta in condizione di emergenza, non consenta, una volta attuata la chiusura da parte del macchinista, la riapertura se non con un comando attuato da parte del PdA / PdC;
- b) di controllare che la check list di verifica, al momento della riattivazione degli impianti di sicurezza a seguito di una manutenzione di secondo livello, che prevede il corretto cablaggio del DIS sia correttamente attuata;
- c) di introdurre una apposita procedura che, a seguito di identiche ripetute segnalazioni inserite sul "libro con la richiesta delle riparazioni", costringa l'IF a porre la problematica al controllo di tecnici di livello superiore a quelli presenti sui piazzali di sosta.

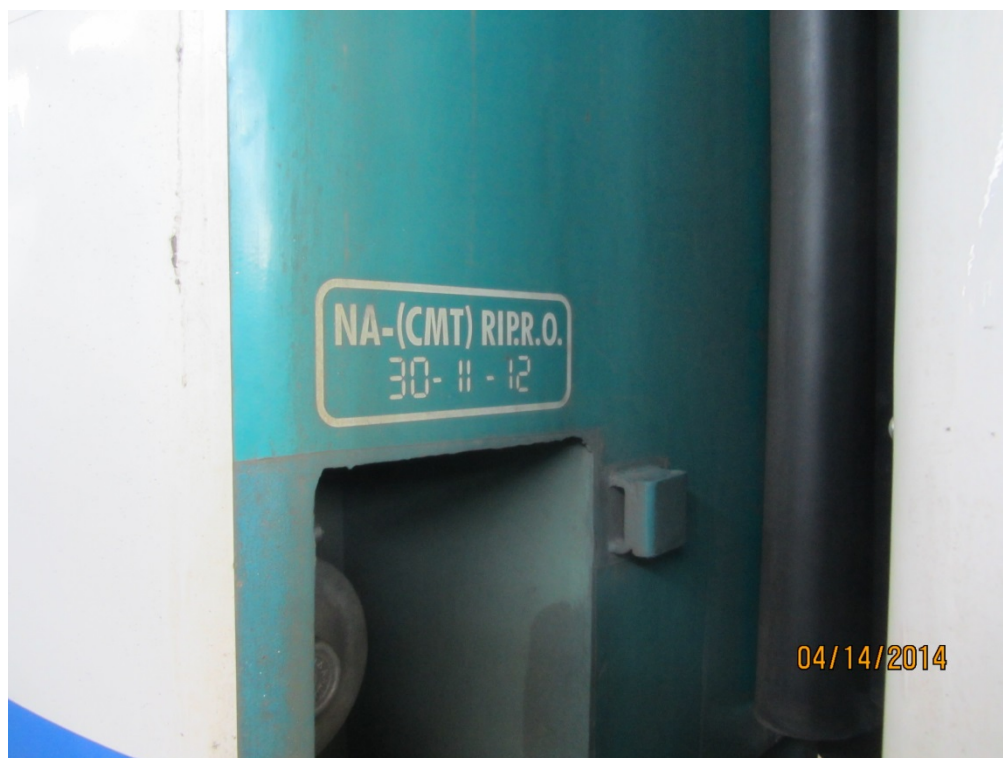
La carrozza 50832039565-2, dove è accaduto l'accadimento, ha subito l'ultima R.O. in data 30.11.2012 come riportato dal pittogramma applicato, nel rispetto della normativa, sulla testata del veicolo a Napoli

Figura 21 - Pittogramma con indicazione dell'ultima R.O. avvenuta

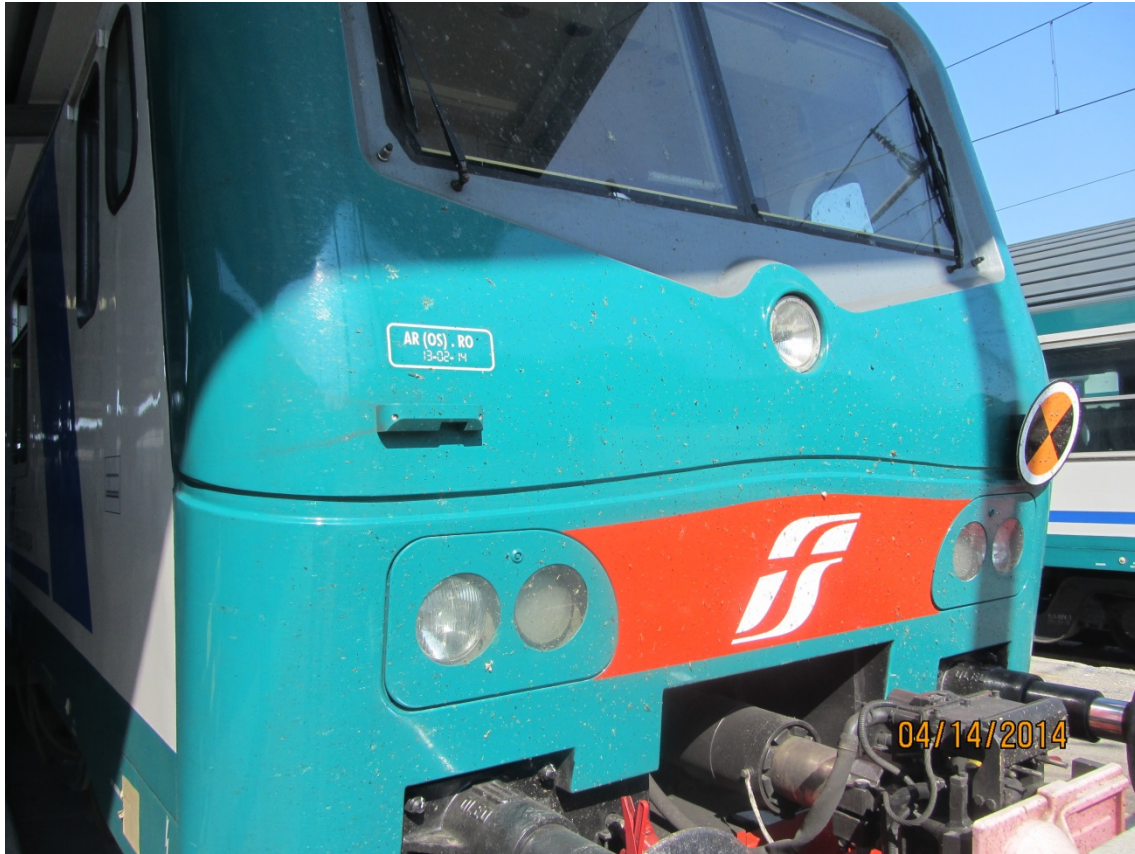
La semipilota, dove è stato registrato il mancato funzionamento del DIS era stata riammessa in servizio a seguito di una revisione RO eseguita presso gli impianti di Porrena (Ar), esterni a Trenitalia, in data 13.02.2014.

Figura 22 - Indicazione data ultima revisione R.O.

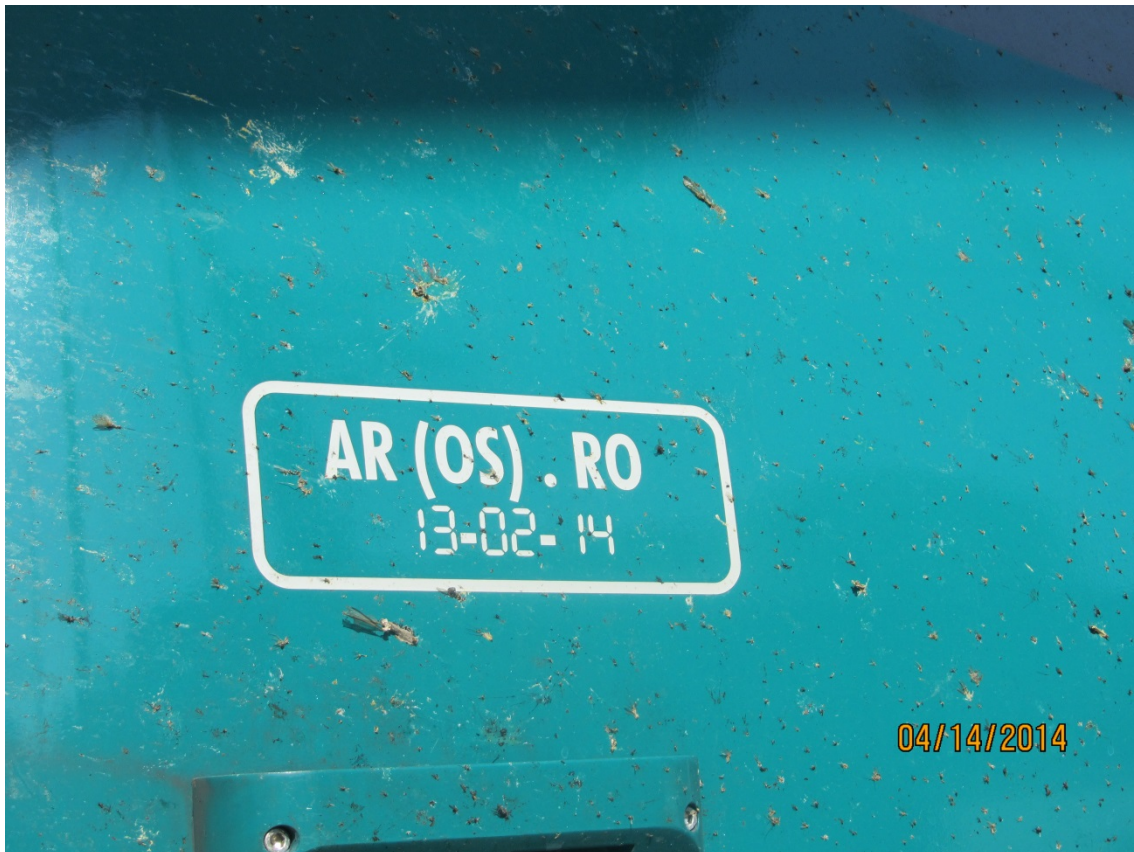
Figura 23 - Particolare data ultima revisione R.O.
