# RÉSUMÉ du RAPPORT D'ENQUÊTE DE SÉCURITÉ

## DÉRAILLEMENT D'UN TRAIN DE VOYAGEURS SURVENU LE 28 JANVIER 2011 À PEPINSTER

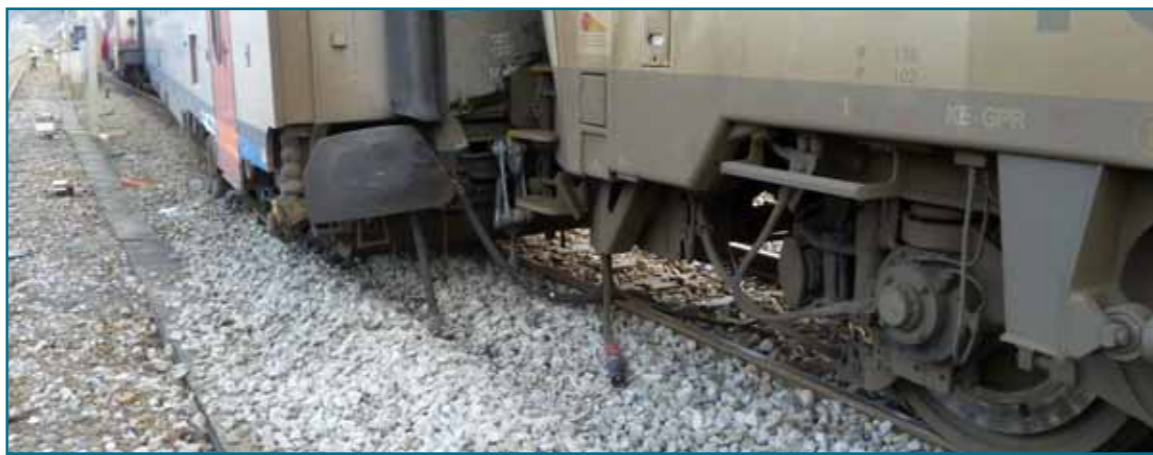
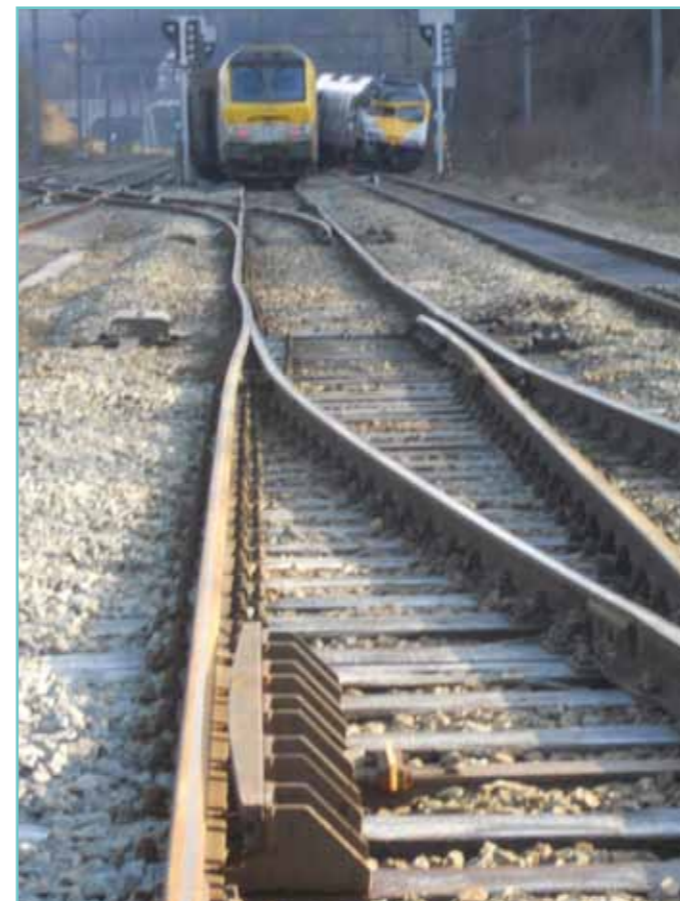
L'aiguille fermée de l'aiguillage, les éclisses aidant, oblige les roues déraillées à remonter sur la voie. Survient un second déraillement de la voiture 11, suivi d'un autre mariage de butoirs qui empêche probablement la mise en ciseau de la voiture. La voiture sort du gabarit de la voie A et prend en écharpe la voiture de tête du train E5280 qui est à l'arrêt sur la voie B.

Le choc est violent. La collision arrête brutalement les 2 dernières voitures ainsi que la locomotive du train E507. L'attelage entre les voitures 10 et 11 se décroche, le câble d'alimentation est arraché et la conduite générale est déconnectée : un freinage d'urgence est enclenché.

Les 10 premières voitures se détachent de l'arrière du train laissant un vide de 50 mètres entre les 2 parties du train. La collision endommage sérieusement la cabine du conducteur de l'automotrice à l'arrêt : le conducteur est blessé légèrement. Neuf passagers sont transportés pour examen à l'hôpital de Verviers et quittent l'hôpital le jour même. L'accident a causé des dommages au matériel roulant et à l'infrastructure ainsi que des retards sur le réseau ferroviaire.

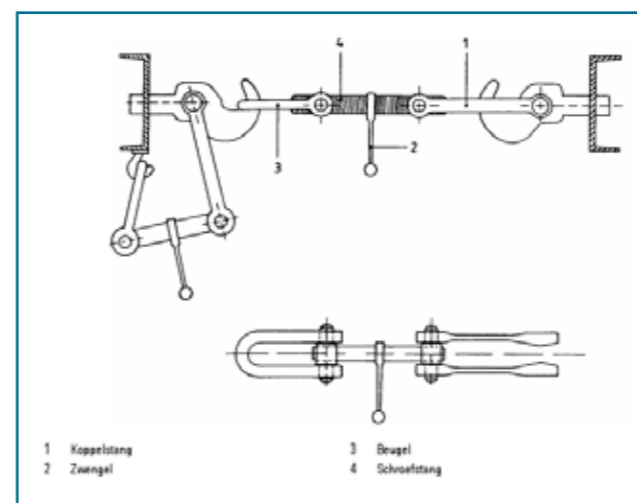
Les attelages reliant les voitures en position 9, 10 et 11 ne sont pas serrés correctement : l'attelage de la voiture en position 10 est trop serré à l'avant et insuffisamment serré à l'arrière.

Un attelage desserré augmente le risque de rupture d'attelage et est probablement une cause aggravante du déraillement dans la mesure où cet attelage ne compenserait pas entièrement les forces exercées lors de l'accélération.

Un attelage trop serré augmente la rigidité de l'attelage par la compression de plateaux de butoir: il peut être non seulement cause d'inconfort pour les voyageurs ou d'usure accélérée des plateaux de butoirs, mais de plus, il ne permet pas de compenser correctement des chocs.

Les risques liés à une mauvaise exécution d'un serrage d'attelage sont identifiés par la SNCB. Des bagues de limitation sont prescrites par la SNCB pour éviter un serrage excessif. Cependant, la norme UIC pour les voitures utilisées sur le réseau international ne prévoit pas l'utilisation de ces bagues d'écartement.

Le jour de l'accident, elles n'ont pas été utilisées pour le serrage des attelages reliant les voitures 9 et 10. De nouvelles instructions de la SNCB décrivent la méthodologie pour placer les bagues d'écartement mais ne prévoient pas d'en contrôler la présence sur les véhicules. Les voitures sont utilisées à la fois sur le réseau belge et sur le réseau international.

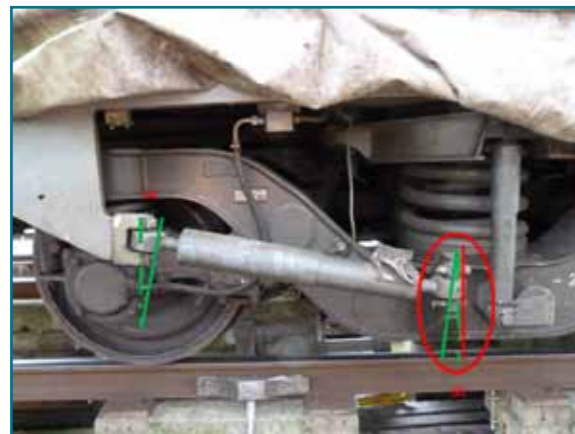
Les amortisseurs «antilacets» sur la voiture en position 10 n'avaient pas été montés correctement : c'est une des voitures transformées dans les ateliers de la SNCB pour permettre une circulation à vitesse plus élevée. Des essais des amortisseurs ainsi qu'une simulation graphique ont permis de conclure que les amortisseurs fonctionnaient correctement et n'ont pas joué un rôle dans le déraillement.

Actuellement, une vérification par un organisme indépendant ou par le système de qualité interne de l'entreprise ferroviaire permet de

vérifier la présence et l'uniformité des instructions de montage de ces amortisseurs, en fonction du module applicable et tel que défini dans les Spécifications Techniques d'Interopérabilité.
