Samenvatting van het Veiligheidsonderzoeksverslag

ONTSPORING VAN EEN GOEDERENTREIN WETTEREN - 4 MEI 2013

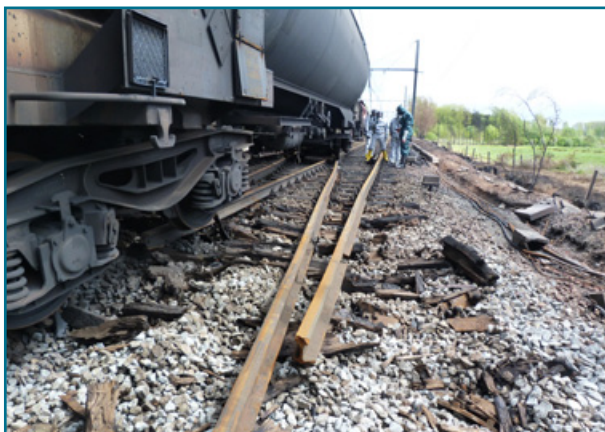
Volgens het scenario weerhouden door het Onderzoeksorgaan, is de directe oorzaak van de ontsporing het kantelen van de eerste drie wagons bij de doortocht op de wissels.

Het kantelen werd mogelijk gemaakt door een combinatie van de volgende factoren:

- een niet aangepaste snelheid;
- twee opeenvolgende korte bochten van wissels, straal ± 215 m, in S-vorm, voorzien om te worden bereden aan maximum 40 km/u in de afgeweken stand;
- het hoge zwaartepunt van de (correct) volledig beladen wagons;
- de ingezette noodremming.

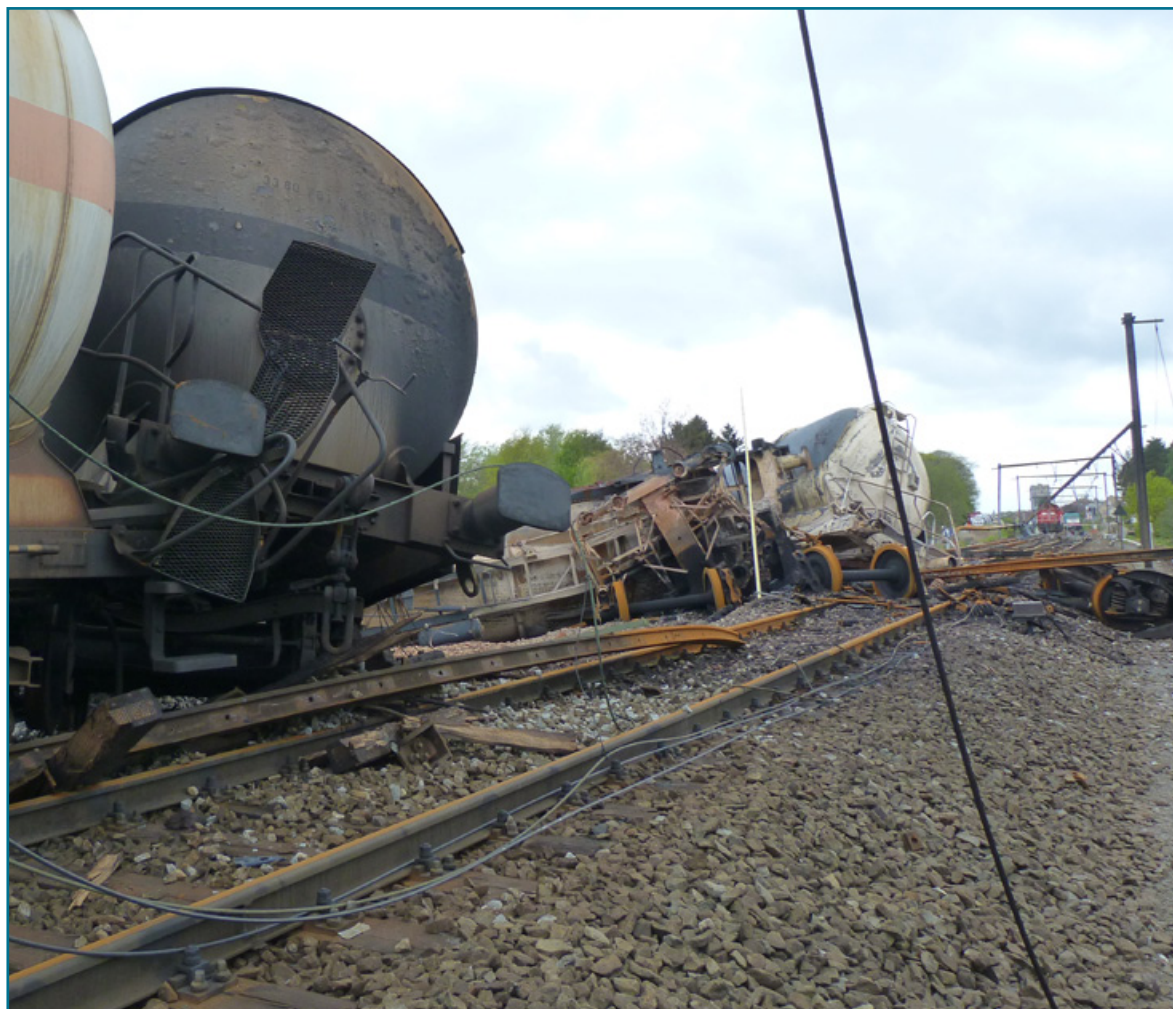
De aangerichte schade als gevolg van de ontsporing is aanzienlijk. De 5 eerste wagons vervoerden Acrylnitril, een brandbare toxische stof. De doorboring tijdens de ontsporing van de tanks van 3 wagons tegelijkertijd veroorzaakt het vrijkomen van zeer grote hoeveelheden toxisch en brandbaar product dat onmiddellijk tot ontbranding komt.
