Onderzoeksorgaan voor Ongevallen en Incidenten op het Spoor

SAMENVATTING VAN HET VEILIGHEIDSONDERZOEK VERSLAG

TREINBOTSING VAN 2 GOEDEREN TREINEN
PLAATSGEVONDEN OP 11 MEI 2012
IN GODINNE

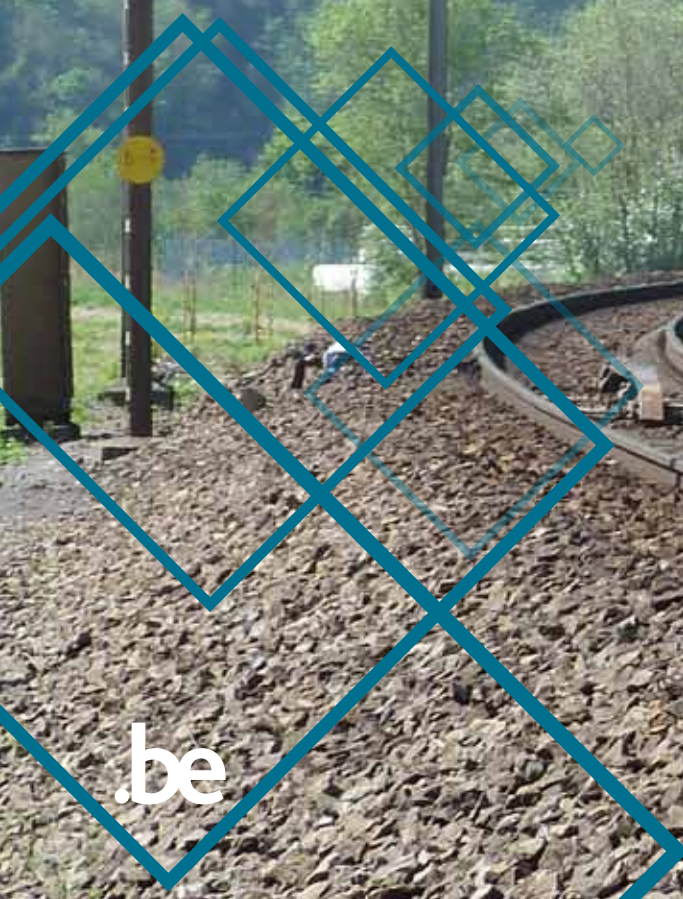
Op vrijdag 11 mei om 11:32 uur is op lijn 154 goederentrein E44785 ingereeden op het einde van goederentrein EE44883 aan de stopplaats ter hoogte van de perrons van het station van Godinne. Beide treinen worden uitgebaat door de spoorwegonderneming NMBS Logistics.

Trein E44785 die werd aangereden bestaat uit 6 tankwagons waarvan er vier zijn geïdentificeerd als wagons die gevaarlijke goederen vervoeren, deze bevinden zich achteraan in het konvooi. In het licht van de omvang van de materiële schade, werd er ernstig rekening gehouden met lekkage van de gevaarlijke stoffen en dus werd er een veiligheidsperimeter ingesteld. De brandweer van Solvay wordt ter versterking opgeroepen. Het onderzoek wees uit dat er geen gevaarlijke stoffen zijn geëkt.

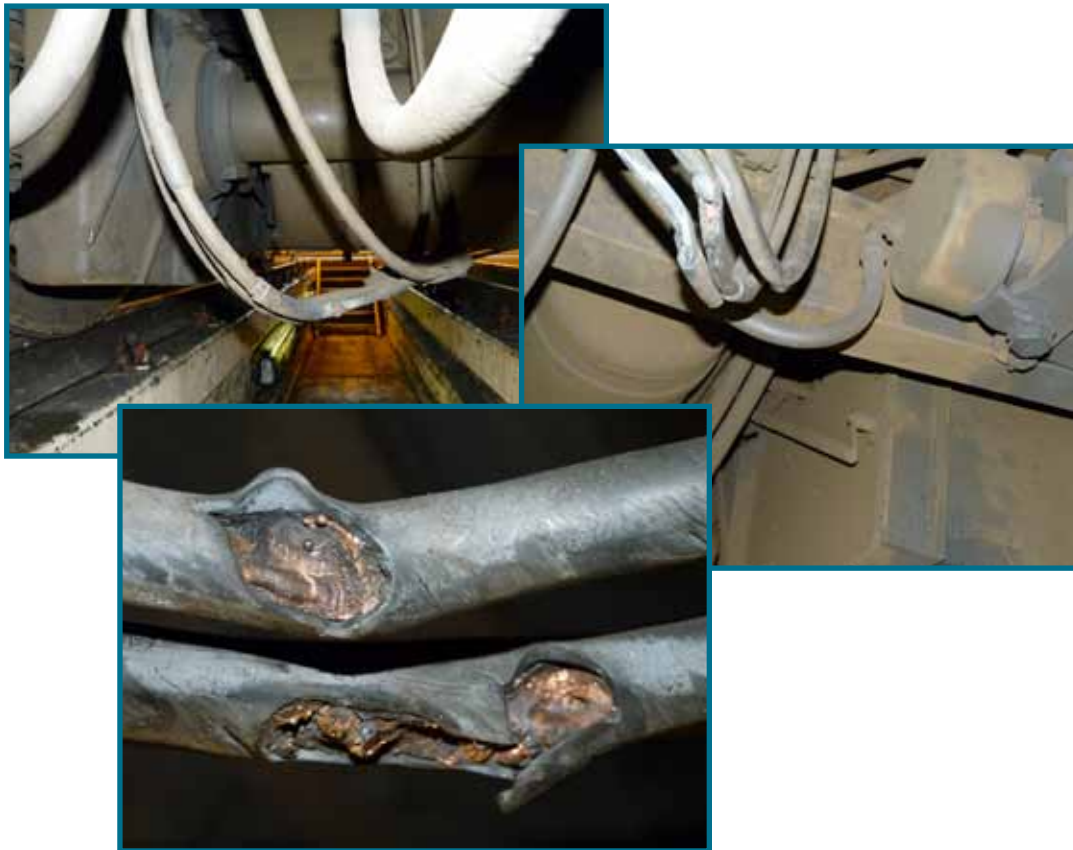
Door het samenleggen van diverse informatiebronnen kon Infrabel de oorzaak van de overspanning achterhalen en het onderzoeksorgaan hiervan op de hoogte brengen: een locomotief uitgebaat door de spoorwegonderneming NMBS zou aan de basis liggen van de overspanning. De locomotief werd in beslag genomen door het gerecht. Bij de inspectie van deze locomotief (een MotorStel 339 van het type MS80), stelde men vast dat de voedingskabels van de motor zich op een ongeschikte hoogte bevonden. De kabels waren zichtbaar beschadigd. Uit metingen uitgevoerd aan de hand van een testprofiel kon worden afgeleid dat de kabels dermate doorhingen dat zij tijdens de verplaatsingen over de elementen tussen twee railsproen, meer bepaald over de railcontacten (krokodillen), sleepten. Door de slijtage die dit na meerdere weken veroorzaakte, ontstonden er gaten in de isolerende kabelbekleding waardoor het koper uiteindelijk rechtstreeks in aanraking kwam met de op het gevolgde traject gelegen railcontacten (krokodillen).

Op het ogenblik dat de treinbestuurder optrekt (via de versnellingspook) en over een vast spoorcontact rijdt, veroorzaakt de rijstroom die door deze kabels stroomt bij aanraking van de vaste spoorcontacten een kortsluiting

De hieruit voortvloeiende elektrische boogontladingen hebben het kabelkoper beschadigd: een spanning van meerdere duizenden volt (3000 volt maximum) en een elektrische stroom met een hoog ampèregehalte werden via het vaste spoorcontact de stroomkringen van de seinbediening ingejaagd. Deze stroom zoekt dan zijn weg naar de geaarde stroomkring en veroorzaakt onderweg diverse soorten schade aan de elementen die hij ontmoet. Dit leidt tot storing in de betrokken elementen, waaronder de veiligheidsrelais. Het motorstel heeft schade veroorzaakt op andere lijnen van het spoorwegnet.

Er werden onmiddellijk maatregelen genomen om de verschillende onderdelen van de seinbediening te controleren op dat deel van het spoorwegnet dat niet was uitgerust met de installatie van een geïnforma-

De NMBS heeft eveneens onmiddellijk maatregelen genomen om de bekabeling van alle motorstellen van hetzelfde type te controleren.
