# Veiligheidsonderzoeksverslag

## Ontsporing van een reizigerstrein

### Leuven - 18 februari 2017

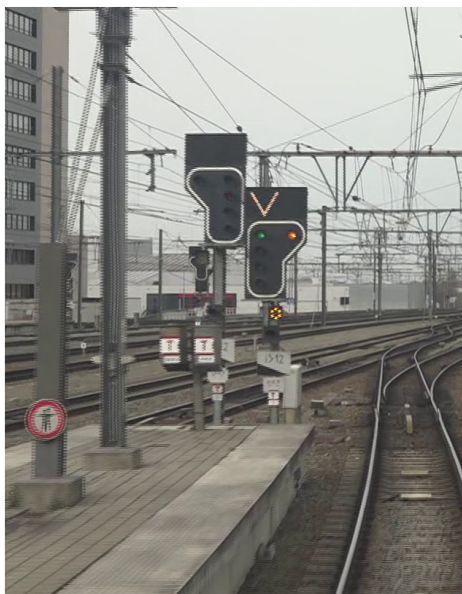
Foto 2.2: GrGH-seinbeeld sein H-K.9.

Een GrGH seinbeeld beveelt dat de snelheid van de beweging zodanig moet geregeld worden dat de snelheidsvermindering (in dit geval van 40 km/u), opgelegd door het volgende groot stopsein (in dit geval EZ-H.9), kan geëerbiedigd worden<sup>7</sup>.

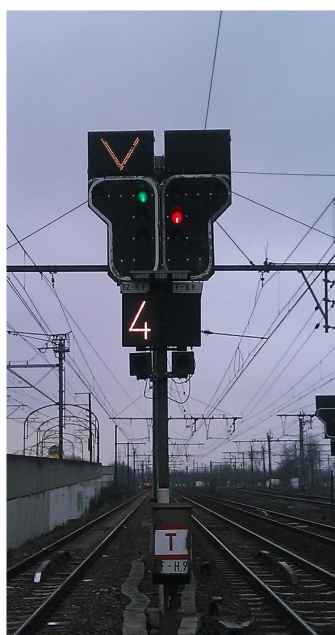
Foto 2.4: groen seinbeeld sein EZ-H.9.

Afwaarts van het einde-zonebord volgt een bocht gevolgd door een recht stuk. Op dit rechte stuk bevindt zich sein EZ-H.9. Dit sein is een beheerd groot sein dat sinds 2016 uitgerust is met ETCS 1/TBL1+- technologie (Eurobakens) en krokodil.

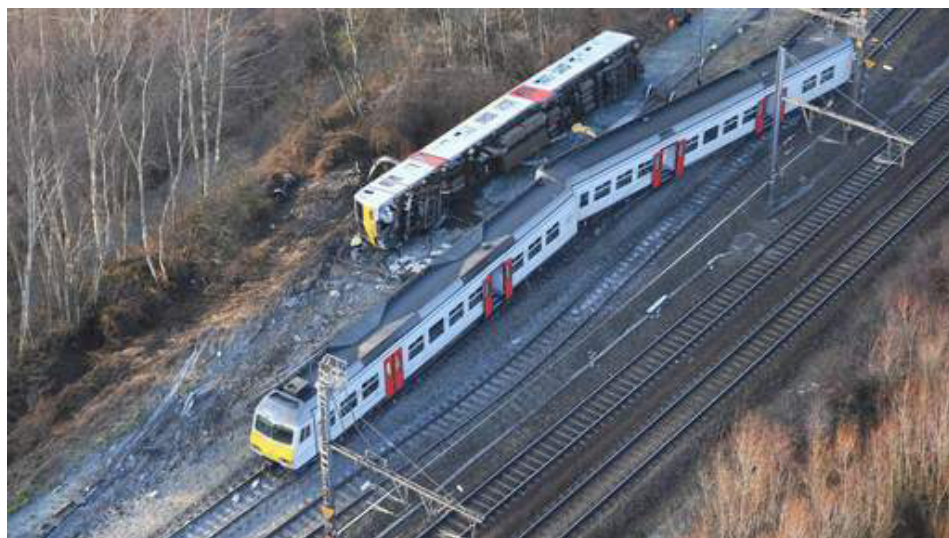
Foto 2.5: plaats van het ongeval.

Het gekantelde rijtuig ligt op de rand van de berm. Een omgebogen bovenleidingpaal voorkomt dat het rijtuig van de berm glijdt.

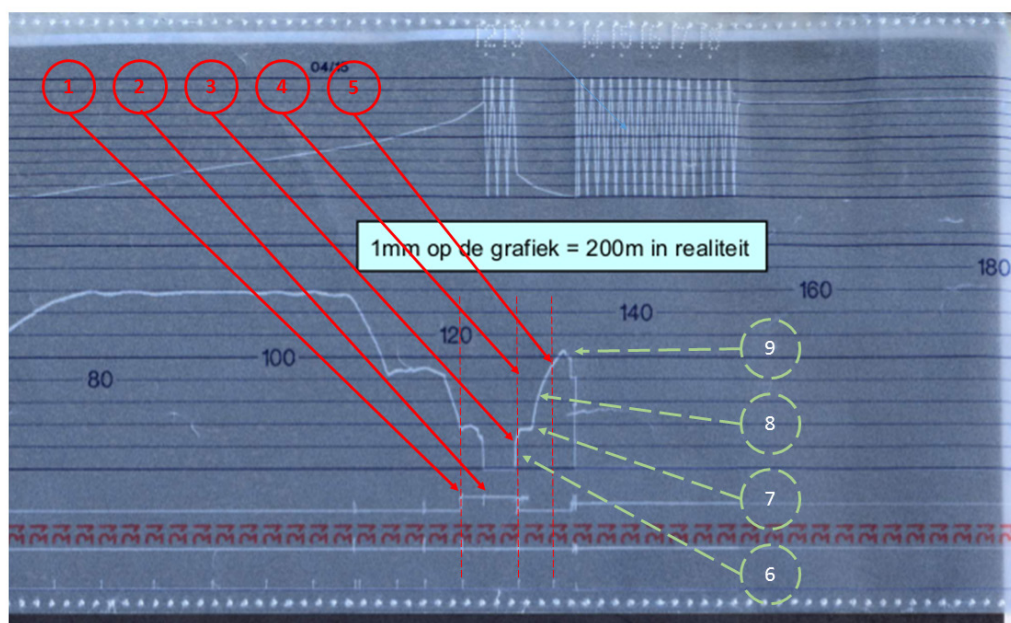
- 1** IC 2232 nadert station Leuven en bekommt een seinbeeld 2G: het TBL1++-systeem schakelt de trein in mode CVR (contrôle vitesse réduite). Eénmaal de snelheid van de trein onder de 40 km/u valt kan de trein niet meer versnellen boven 40 km/u, zo niet komt het TBL1++ systeem tussenbeide en brengt het de trein door een noodremming tot stilstand.

- 2** IC 2232 staat stil op spoor 7 te station Leuven: een treinbestuurder schakelt de trein uit en voert een verandering van rijrichting uit. Wanneer de trein terug opgestart wordt vanuit de andere stuurpost komt het TBL1++-systeem van de trein automatisch in mode CVR.

- 3** + **6** trein IC 2232 wordt trein IC 3636 en vertrekt in mode CVR.
- 4** + **6** IC 3636 rijdt voorbij aan sein H-K.9 dat een GrGH seinbeeld vertoont. De treinbestuurder kwhiteert het beperkend seinbeeld tijdig. De trein schakelt over van mode CVR naar mode NCV (non contrôle vitesse): de gele TBL1++-lamp LCVR dooft, de blauwe TBL1++-lamp LNCV licht op, de gele TBL1++-geheugenlamp LGLJM blijft branden. De combinatie van de 2 witte stiften en de overgang naar mode NCV betekent dat sein H-K.9 het seinbeeld GrGH toonde.

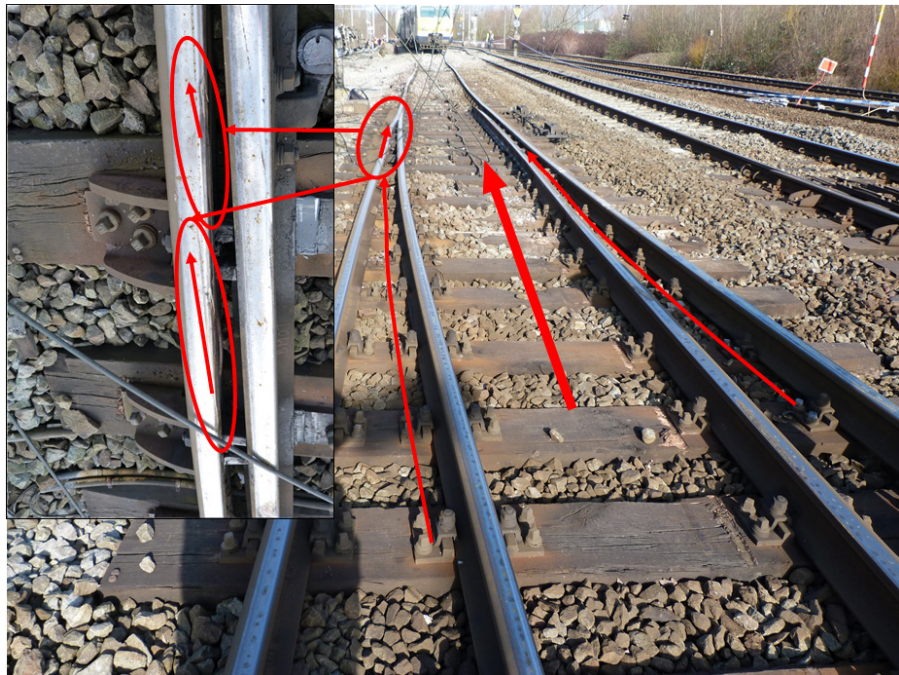
Foto 2: het eerste draaistel dwarst het aanslagspoor.

Omdat de afstand tussen de wisseltong en het aanslagspoor versmalt, wordt het linker wiel aan het einde van de tweede wissel omhoog geduwd, óp het aanslagspoor. Het tweede linker wiel van het eerste wielstel volgt de beweging van het eerste wiel (zoom foto 2).

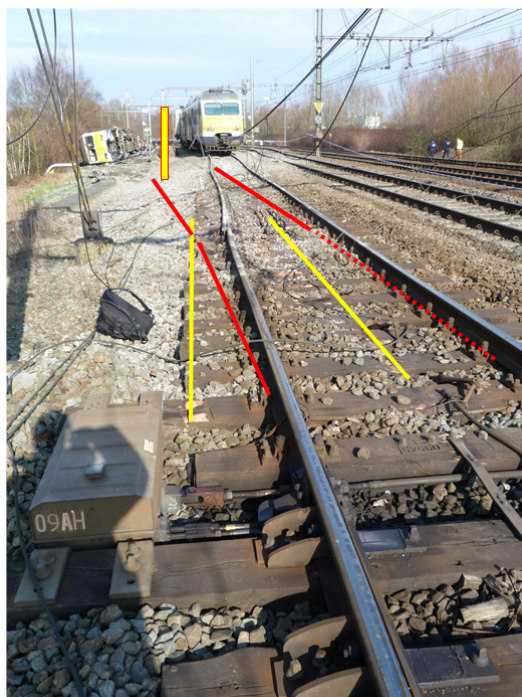
Aan het einde van de wisselsteller van wissel 09AH valt het eerste wielstel links naast het spoor. Het eerste wielstel verwijdt zich geleidelijk van het spoor (foto 3, rode lijnen).

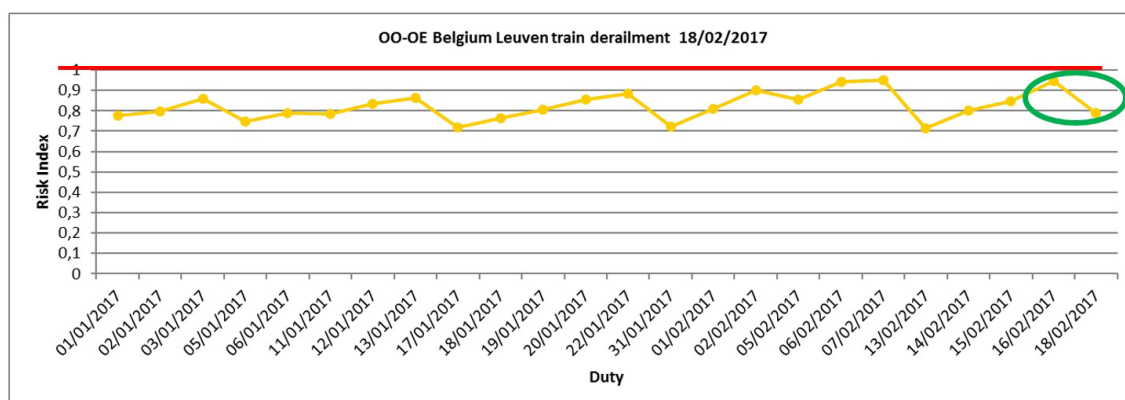
Bij de simulatie wordt rekening gehouden met 2 rustpauzes van ca. 50 minuten op 18/2/2017. Onderstaande grafiek toont dat de **vermoeidheidsrisico-index** (Risk Index) tijdens de beschouwde periode, inclusief de dag van het ongeval stelselmatig onder het gemiddelde risiconiveau 1 ligt. Een risico-index 2 zou een verdubbeling van het risico op een incident betekenen tegenover het gemiddelde risico dat verbonden is aan een werk in shift. Een risico-index van 1.0 wordt beschouwd als 'good practice'.

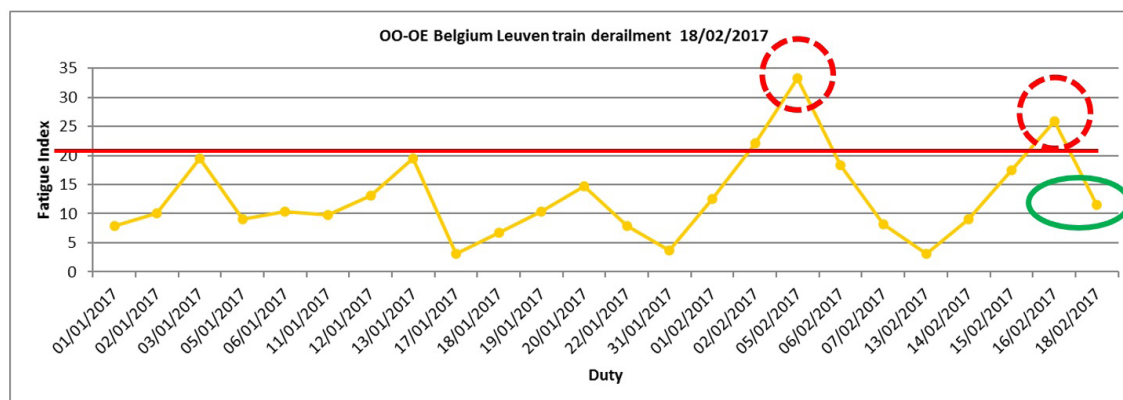
De volgende grafiek toont dat de **vermoeidheidsindex** (Fatigue Index) op de dag van het ongeval onder het gemiddelde vermoeidheidsniveau 20,7 ligt. Onderstaande grafiek toont dat de vermoeidheidsindex tijdens de beschouwde periode op 2, 5 en 16 februari het gemiddelde vermoeidheidsniveau 20,7 overschrijdt.

Tussen de laatste piek - 16 februari - en de dag van het ongeval - 18 februari - heeft de treinbestuurder 1 rustdag gehad. In interviews met treinbestuurders wijzen deze erop dat 1 dag rust na een zware reeks onvoldoende is om volledig te recupereren. Aan het einde van dit hoofdstuk wordt hier verder over uitgeweid.

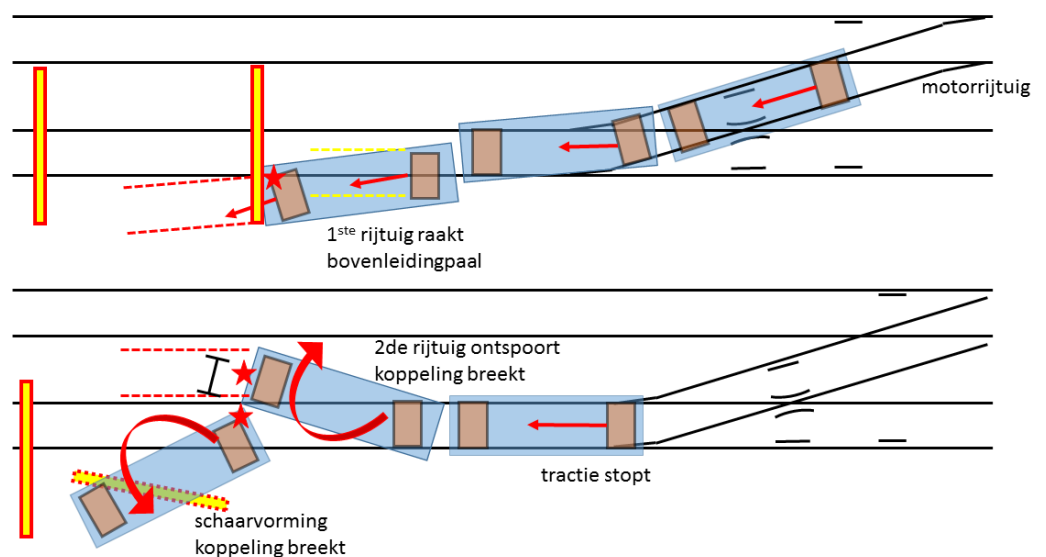
fase 2: schematische voorstelling begin van schaarvorming

Het tweede rijtuig houdt de achterzijde van het eerste rijtuig op de spoorbedding maar de voorzijde van het eerste rijtuig wordt verder in de berm geduwd tot het tegen een eerste bovenleidingpaal botst. De schok veroorzaakt schaarvormingen waardoor het tweede rijtuig uit de sporen richting middenspoor geduwd wordt. Hierdoor breekt de koppeling tussen het eerste en het tweede rijtuig.
