# Veiligheidsonderzoeksverslag

## Ontsporing van een goederentrein Melsele - 12 april 2012

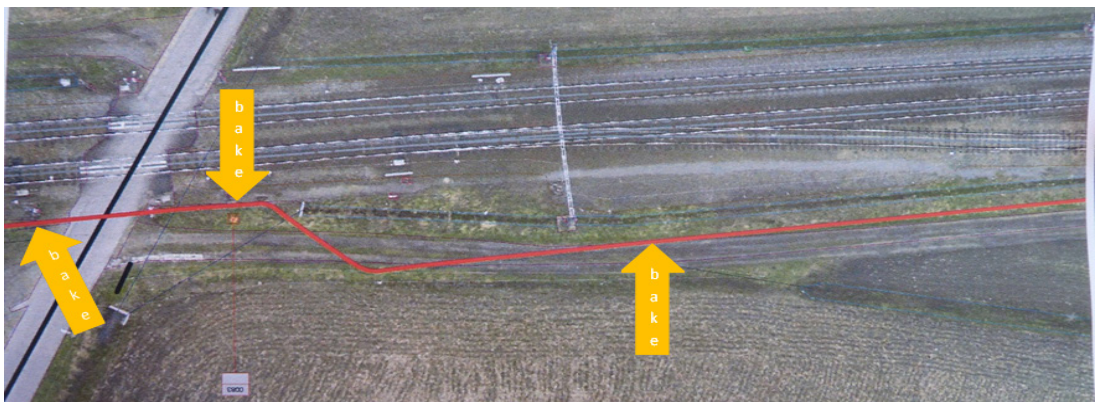
*Figuur 6: Ligging van de gasleiding*

Op de plaats van het ongeval loopt een ondergrondse hogedrukgasleiding vlak naast lijn 59 waarop één van de ontspoorde wagons terecht is gekomen. Fluxys volgde de situatie ter plekke op en nam preventieve veiligheidsmaatregelen.

Goederenwagon 10 ligt op zijn zijkant in de spoorwegberm, vlak naast een gasleiding van Fluxys. Een container van wagon 10 ligt boven een oranje deksteen met een baken dat de ondergrondse ligging van de gasleiding aanduidt (zie figuur 6). De brandweerdiensten voeren bij aankomst ter plaatse onmiddellijk gasmetingen uit en er worden geen lekken vastgesteld. Fluxys wordt niet verwittigd. Er wordt geen fase van het rampenplan afgekondigd en er moeten geen bijzondere beveiligingsmaatregelen getroffen worden. De Brandweercommandant beschouwt de interventie van de brandweerdiensten als beëindigd.

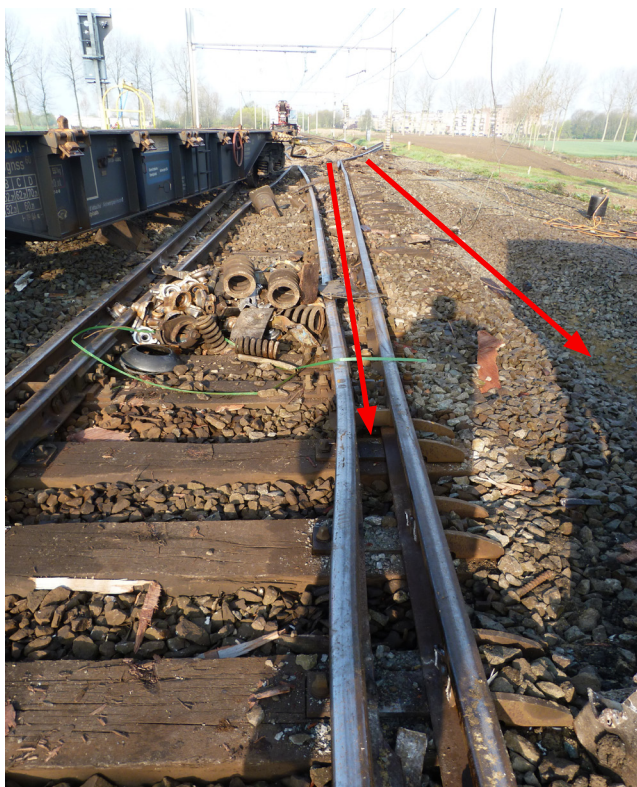
Figuur 9: Ontsporing wagon 10

In de bocht, die het wijkspoor terugvoert naar het hoofdspoor, is het spoor totaal vernield (zie figuur 9). Tussen wissel 4 en overweg 12 zijn de afdrucken van wielen terug te vinden in de bal-last en in het hoofdspoor (zie rode lijnen figuur 9). De eerste afdrucken beginnen in de bocht, vóór de wissel.

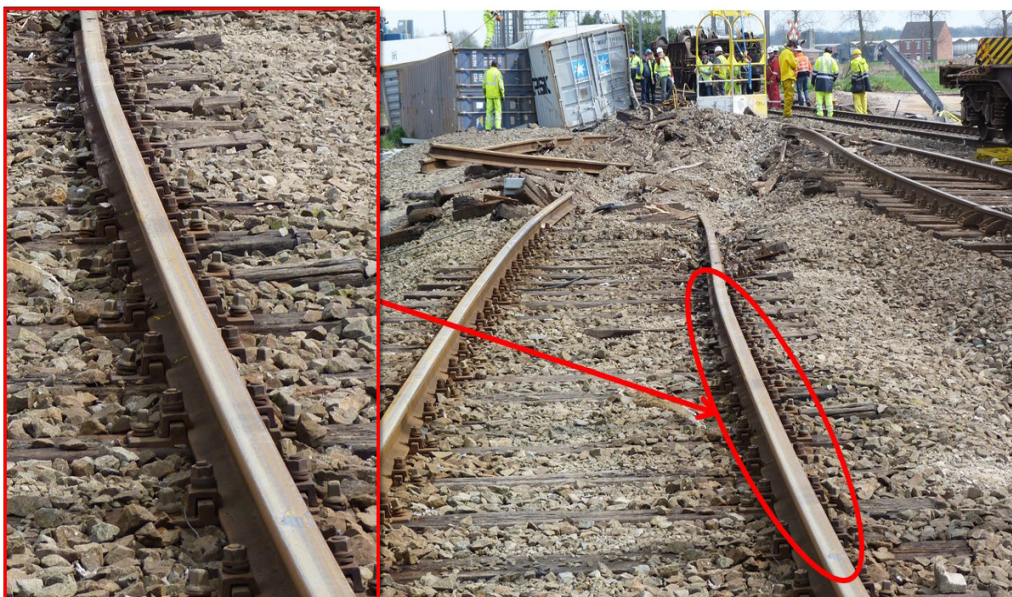
Figuur 11: Dwarsliggers en bevestigingen van Wijkspoor VII, zicht vanaf sein F.3 richting Antwerpen

- aan het begin van de bocht die het wijkspoor terug naar het hoofdspoor brengt, zijn de kraagschroeven van het linkerbeen van het spoor gedeeltelijk uit de dwarsliggers getrokken (zie figuur 11 en detail figuur 12);

- een visuele (oppervlakkige) inspectie van het wijkspoor, vanaf het sein J.3<sup>9</sup> tot de bocht waar het spoor vernield is, laat toe vast te stellen dat vele kraagschroeven los in de boorgaten steken.

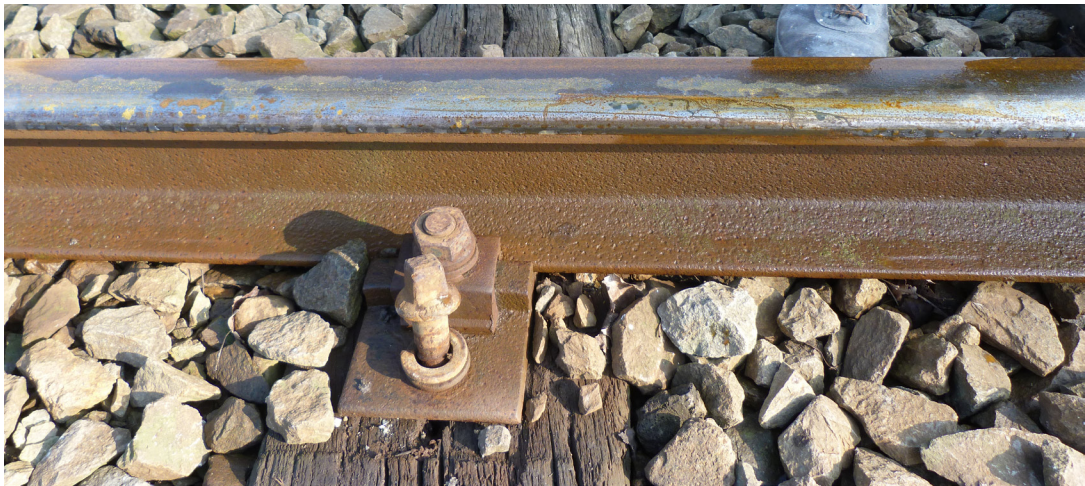
- in het begin van de bocht zijn vele bevestigingsplaten richting buitenkant van de bocht geschoven (zie figuur 12). Niet alle sporen van verschuiven van de steunplaten zijn recent;

Figuur 12: Detail uitstekende kraagschroef met weggeroeste schroefdraad, verschoven steunplaat en ovaalvormig boorgat

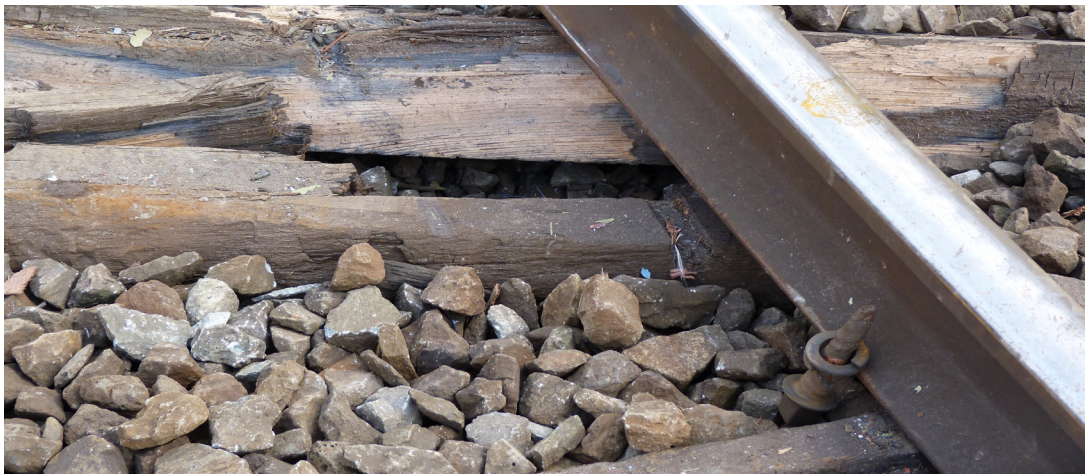
Figuur 13: Kraagschroef met weggeroeste schroefdraad

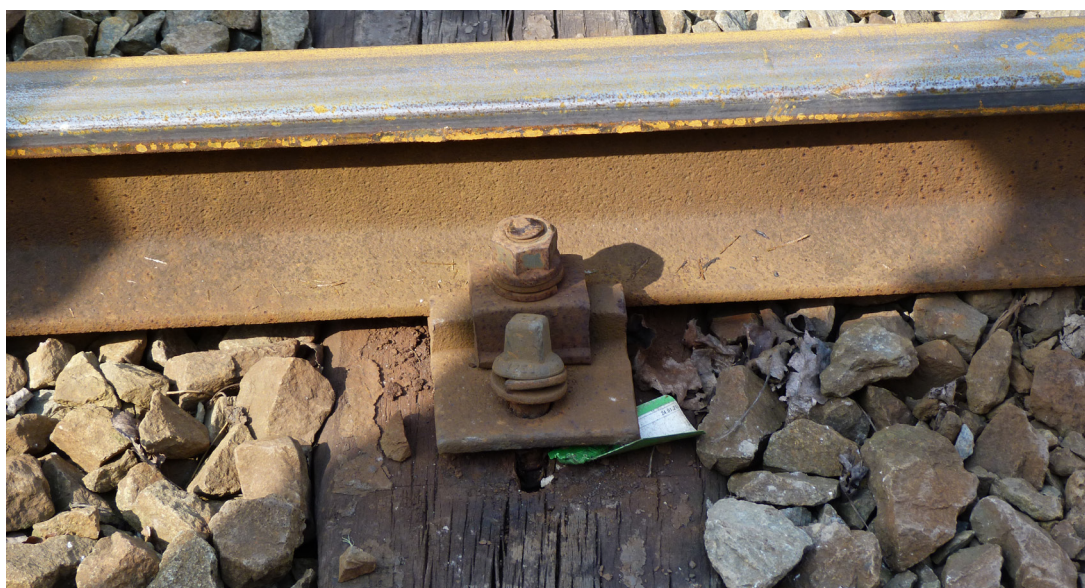
- de spoorstaaf aan de buitenzijde van de bocht is verschoven en de verkleuring van het hout onder de bevestigingsplaten toont aan dat deze verschuiving recent is (zie figuur 14).

Figuur 14: Verschoven steunplaat en dwarsligger met ovaalvormig boorgat

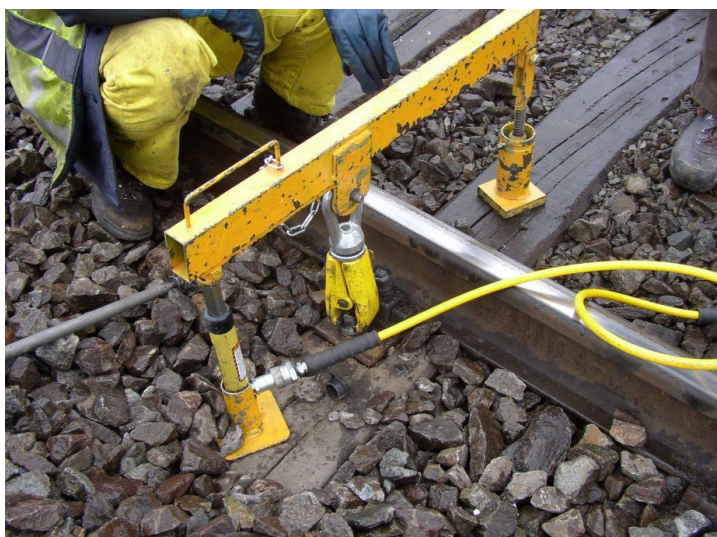
Er werd in het verleden gezocht naar een nieuwe meetmethode en er werden testen uitgevoerd met een 'trektoestel' (zie figuur 16). Deze proeven hebben niet geleid tot een algemeen toe te passen meetmethode. De reden hiervoor is dat men geen systeem gevonden heeft die reproduceerbare resultaten (invloed van roest in de bevestiging) kunnen leveren op een niet-destructieve wijze.

*Figuur 16: Uittrektoestel tijdens testen in 2003*
