Statens  
Havarikommisjon  
for Transport

JB 2010/03

## RAPPORT OM JERNBANEULYKKE PÅ GJØVIKBANEN MELLOM GJØVIK OG RAUFOSS 15. JULI 2009, TOG 210

Avgitt dato: 20.05.2010  
JB Rapport: 2010/03

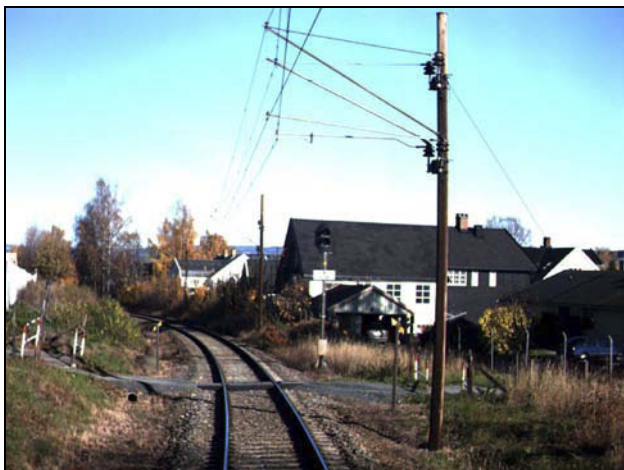
Figur 2: Viken planovergang sett i retning mot Gjøvik stasjon. (Foto: Jernbaneverket)

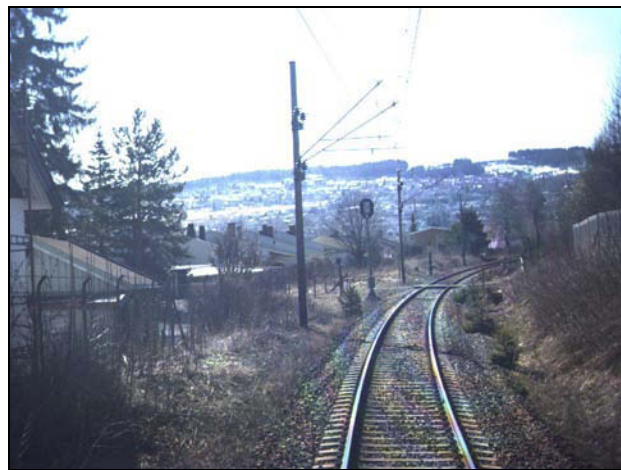
Figur 3: Viken planovergang sett i retning fra Gjøvik stasjon. (Foto: Jernbaneverket)

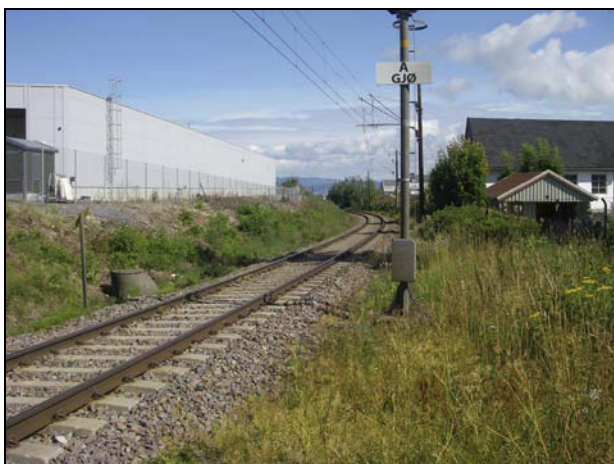
Kravene til fotgjengeroverganger er at siktlinjer og tid for kryssing av overgangen skal være som for personbil eller liten varebil. Dette tilsvarer en kryssingstid på 5 sekunder og siktlinjer på minimum 130 meter (Jernbaneverkets teknisk regelverk, JD 532, kap 10, punkt 2,1 avsnitt d).

Figur 4: Sikt fra nedsiden av planovergangen, mot Gjøvik.

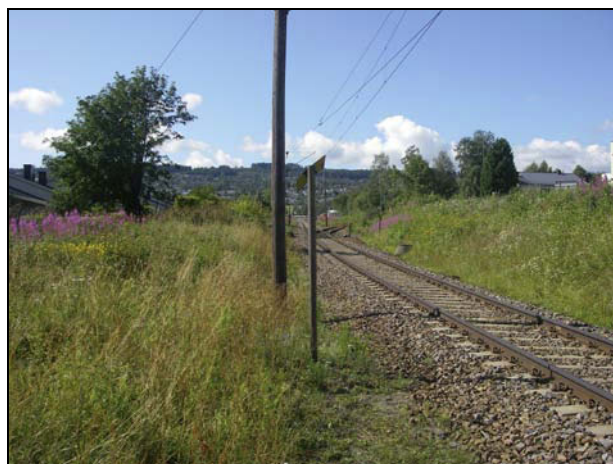
Figur 5: Sikt fra nedsiden av planovergangen, mot Raufoss.

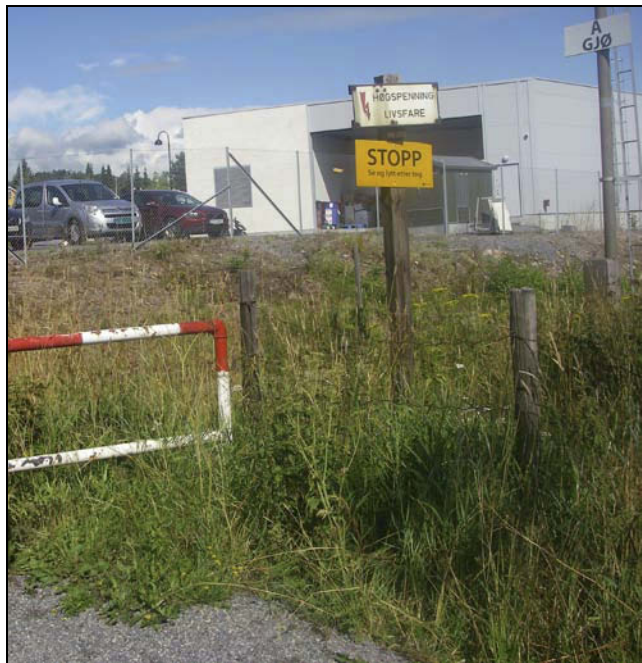
Figur 6: Skilting på fotgjengerovergangen (med sjikanene).

Sikten var god begge veier ved planovergangen. Det var foretatt rydding av trær og kratt på begge sider av sporet i begge retninger fra planovergangen. Sjikanene var inntakte på begge sider av sporet, selv om sjikanene på oversiden av sporet var løftet skjeve av telehiv. Planovergangen var i henhold til gjeldende forskrift hva angår siktlinjer, kryssingstid, utforming og sikring.
