Statens  
Havarikommisjon  
for Transport

# RAPPORT

JB 2011/01

## RAPPORT OM SAMMENSTØT MELLOM TRIKK OG BUSS VED ILEVOLLEN I TRONDHEIM 5. NOVEMBER 2009

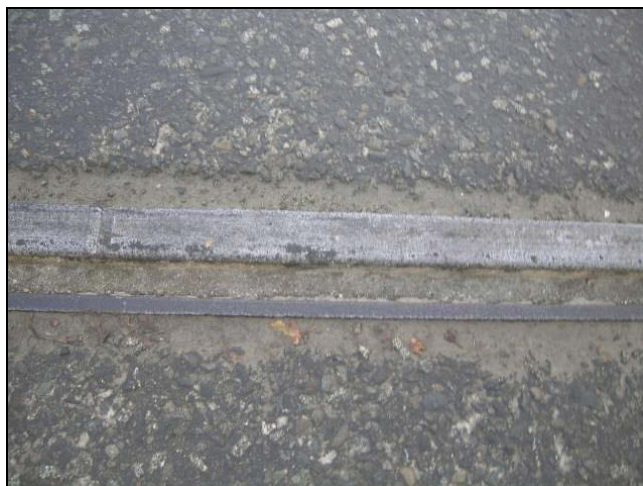
It was found a black deposit on the top of the rails in the city roads. This deposit was also found on the wheels of the tram. Laboratory tests have revealed that this is a result of composite particles consisting of metallic particles, minerals and salts.

Figur 5: Venstre skinne med sort belegg.

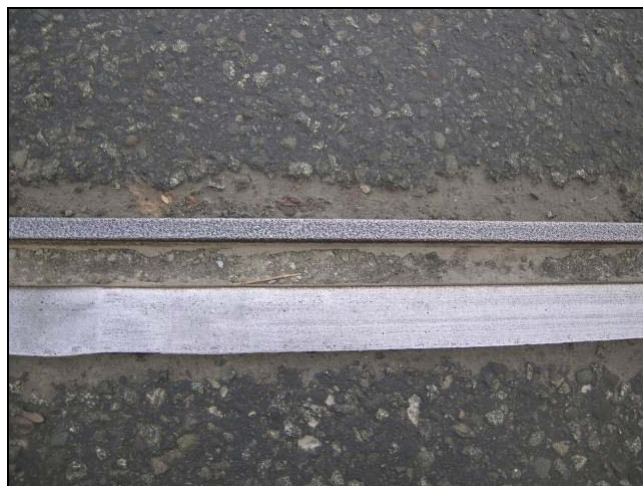
Figur 6: Høyre skinne, blank og uten sort belegg.

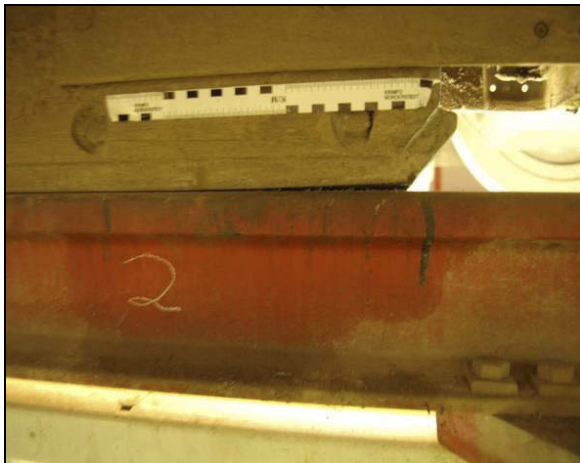
Trikken var utstyrt med magnetskinnebremses. Det ble oppdaget at noen av magnetskinnebremsene hadde en buet form på kontaktflaten som går mot skinnen, men målene var innenfor de tillatte toleransegrensene.

Avstanden mellom underside av magnetskinnebrems og skinne var varierende på de forskjellige bremseelementene. Et bremseelement hang litt innenfor skinnetoppen. Dette skyldes at justeringsmekanismen hadde løsnet, slik at bremseelementet hang mot den mekaniske sideveisstopperen. Dette forårsaket at elementet landet skjevt sideveis mot skinnen ved bruk. Sikringen for en magnetskinnebrems var defekt, men det er uklart når denne hadde røket.

Figur 7: Viser magnetskinnebrems, buet og med slitt glideflate.

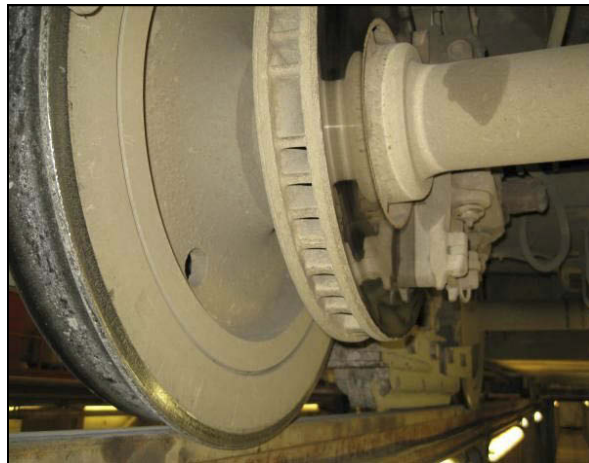
Frontruten på trikken var knust og en vindusvisker hadde falt av. Det var små karosseriskader i fronten. Alle bremseskiver og bremsebelegg var blanke og uten riper. Det var mye igjen av bremsebelegget på alle klossene.

Figur 8: Viser sort belegg på hjulbane. Skivebremsene er blanke og i orden.

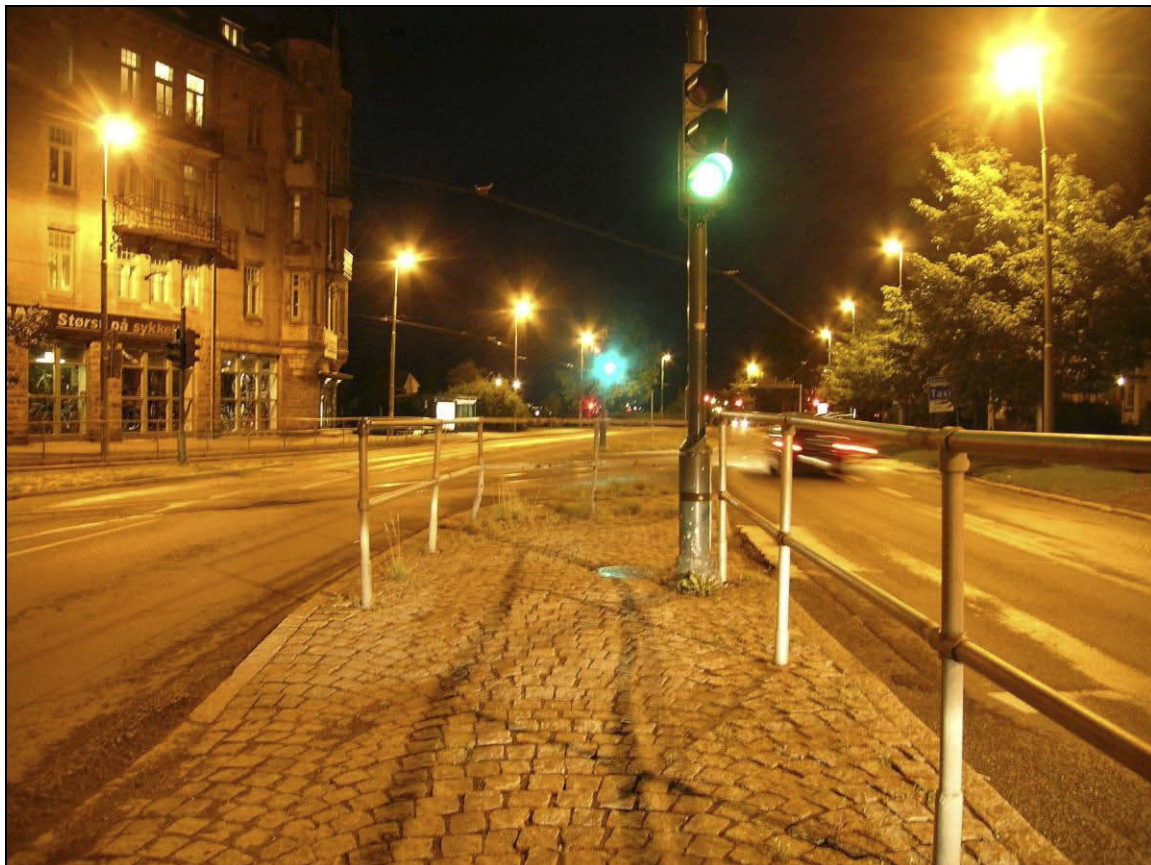
Grønnlysintervallet for trafikkklyset i gatekrysset etter Skansen holdeplass var på kun fire sekunder. Dette har Gråkallbanen tatt opp i møte Trondheim bydrift, som etter dette har sørget for at tidsintervallet for grønt lys i dette veitrafikksignalet har blitt forlenget.

Figur 9: Viser veikryss med belysning og trafikksignaler. Trikken kjørte i veibanen til venstre for steinsettingen. (Bildet viser samme lysforhold som var på ulykkestidspunktet.)

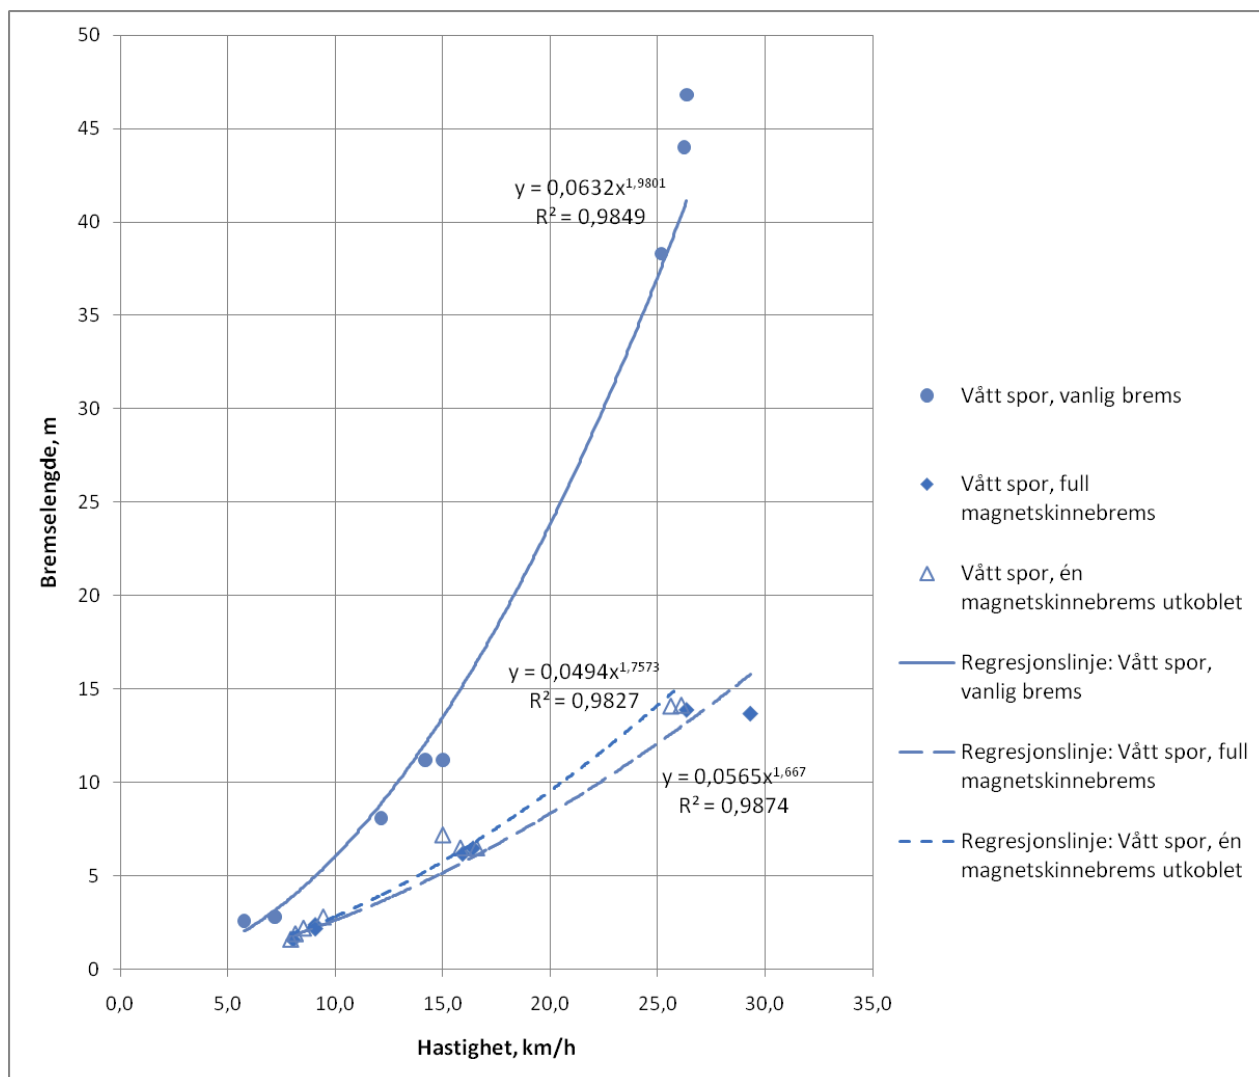
**Figur 7:** Vått spor. Bremselengder som funksjon av hastighet og bremsemetode.

Vi ser fra figur 7 at magnetskinnebremsen kutter ned bremselengden til ca. en tredjedel. Full magnetskinnebrems gir noe bedre bremsing enn når én av de fire bremsene er utkoblet, men forskjellen er mindre enn man skulle vente.

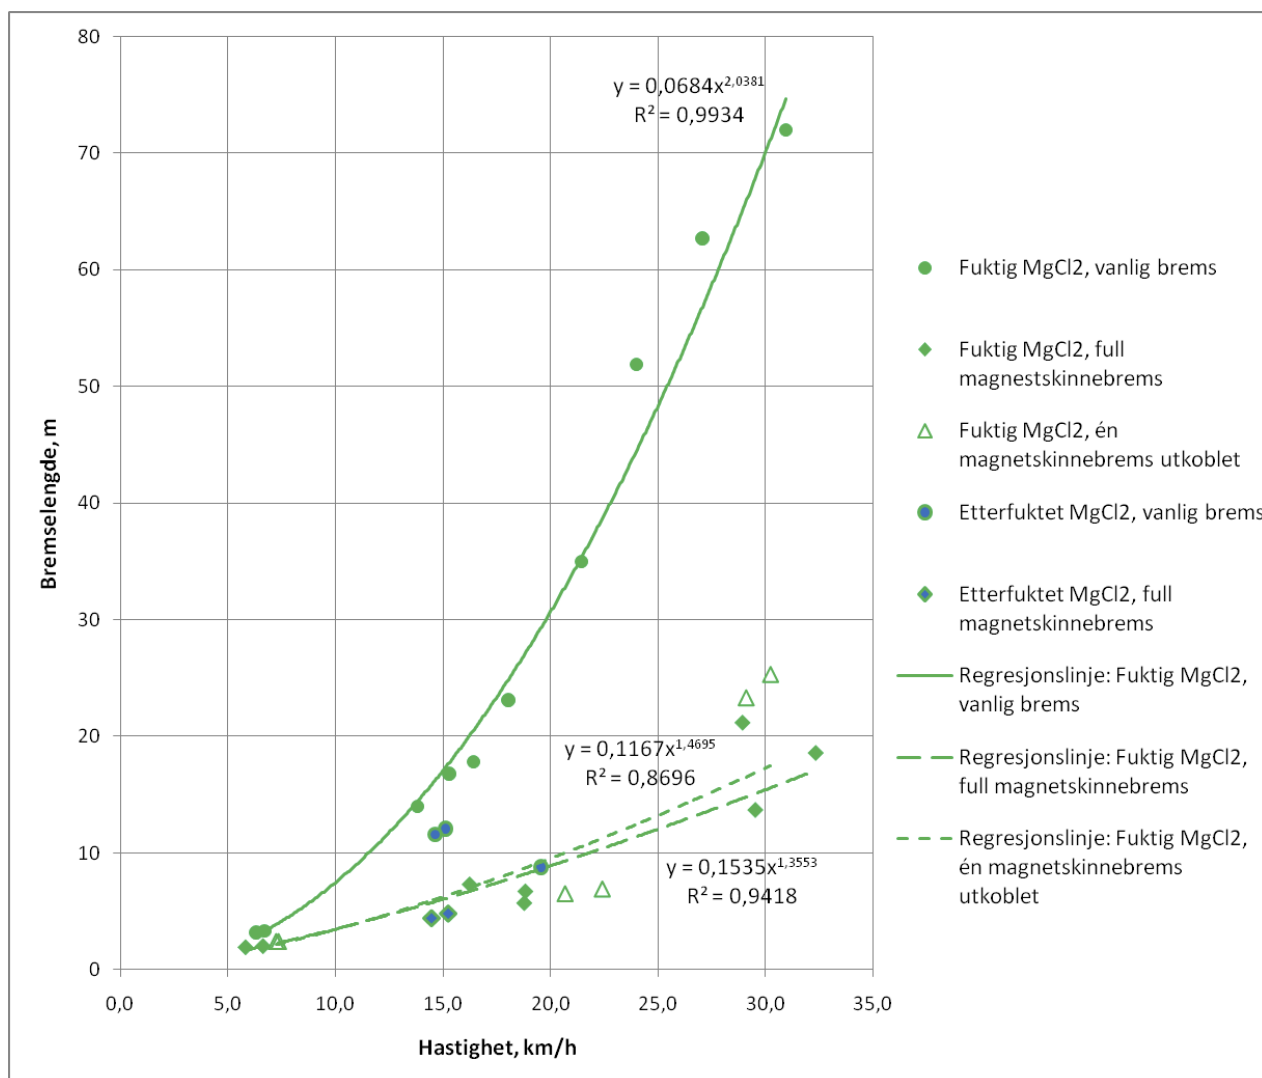
**Figur 8:** Spor med fuktig magnesiumklorid, inkludert tester med etterfuktet magnesiumklorid. Bremselengder som funksjon av hastighet og bremsemetode.

Vi ser fra figur 8 at magnetskinnebremsen kutter ned bremselengden til under en fjerdedel for de høyeste hastighetene. Full magnetskinnebrems gir noe bedre bremsing enn når én av de fire bremsene er utkoblet, men forskjellen er mindre enn man skulle vente.

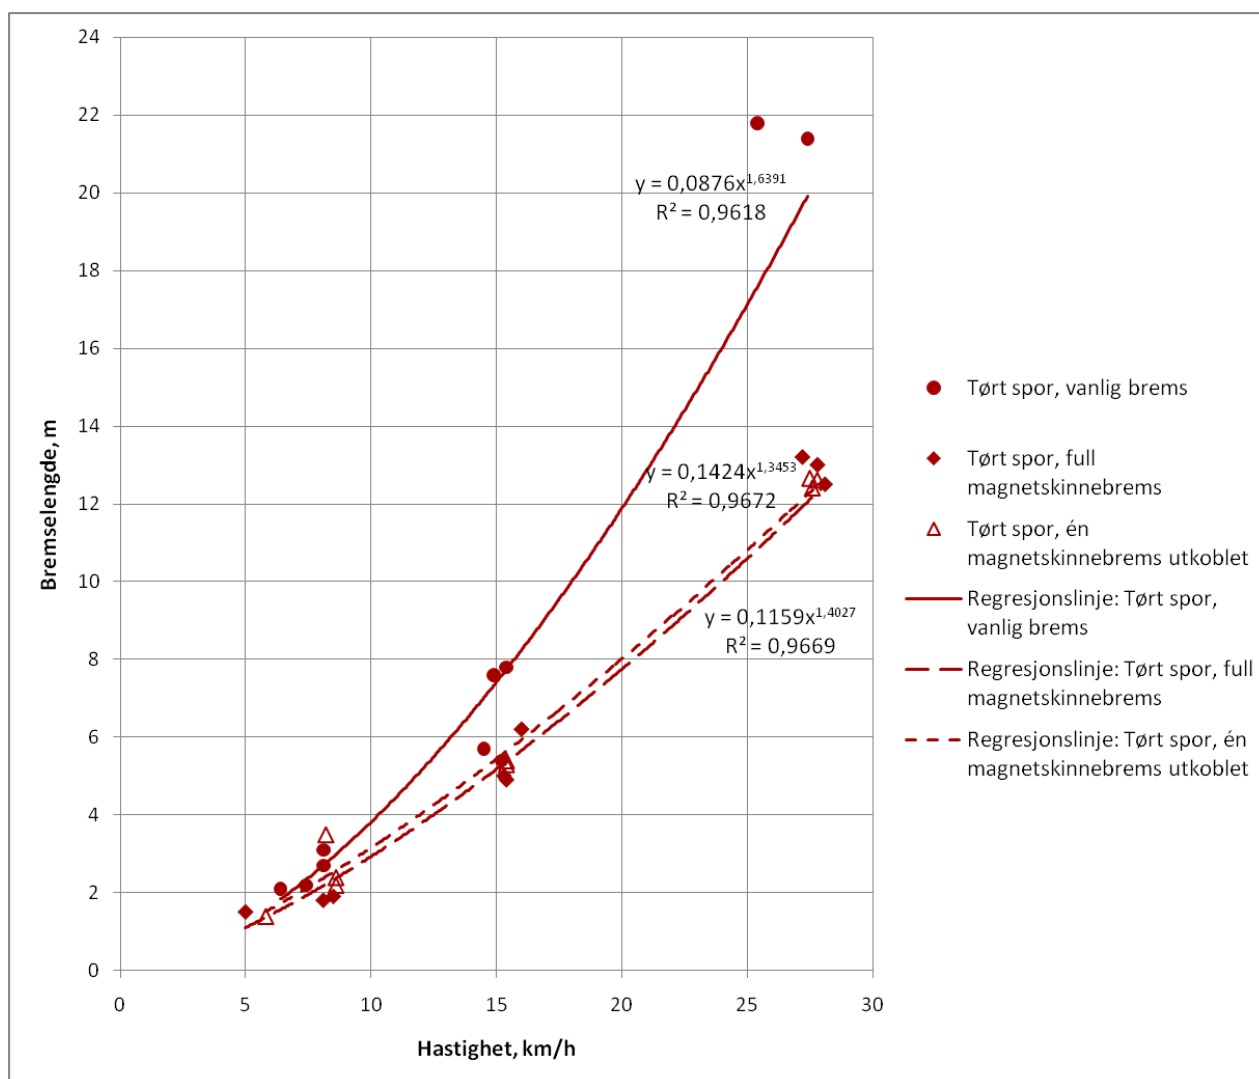
**Figur 9:** Tørt spor. Bremselengder som funksjon av hastighet og bremsemetode.

Vi ser av figur 9 at magnetskinnebremsen har god virkning, særlig ved høyere hastigheter. Det er liten og ingen forskjell på om det er 3 eller 4 virksomme bremses. Regresjonslinja for vanlig

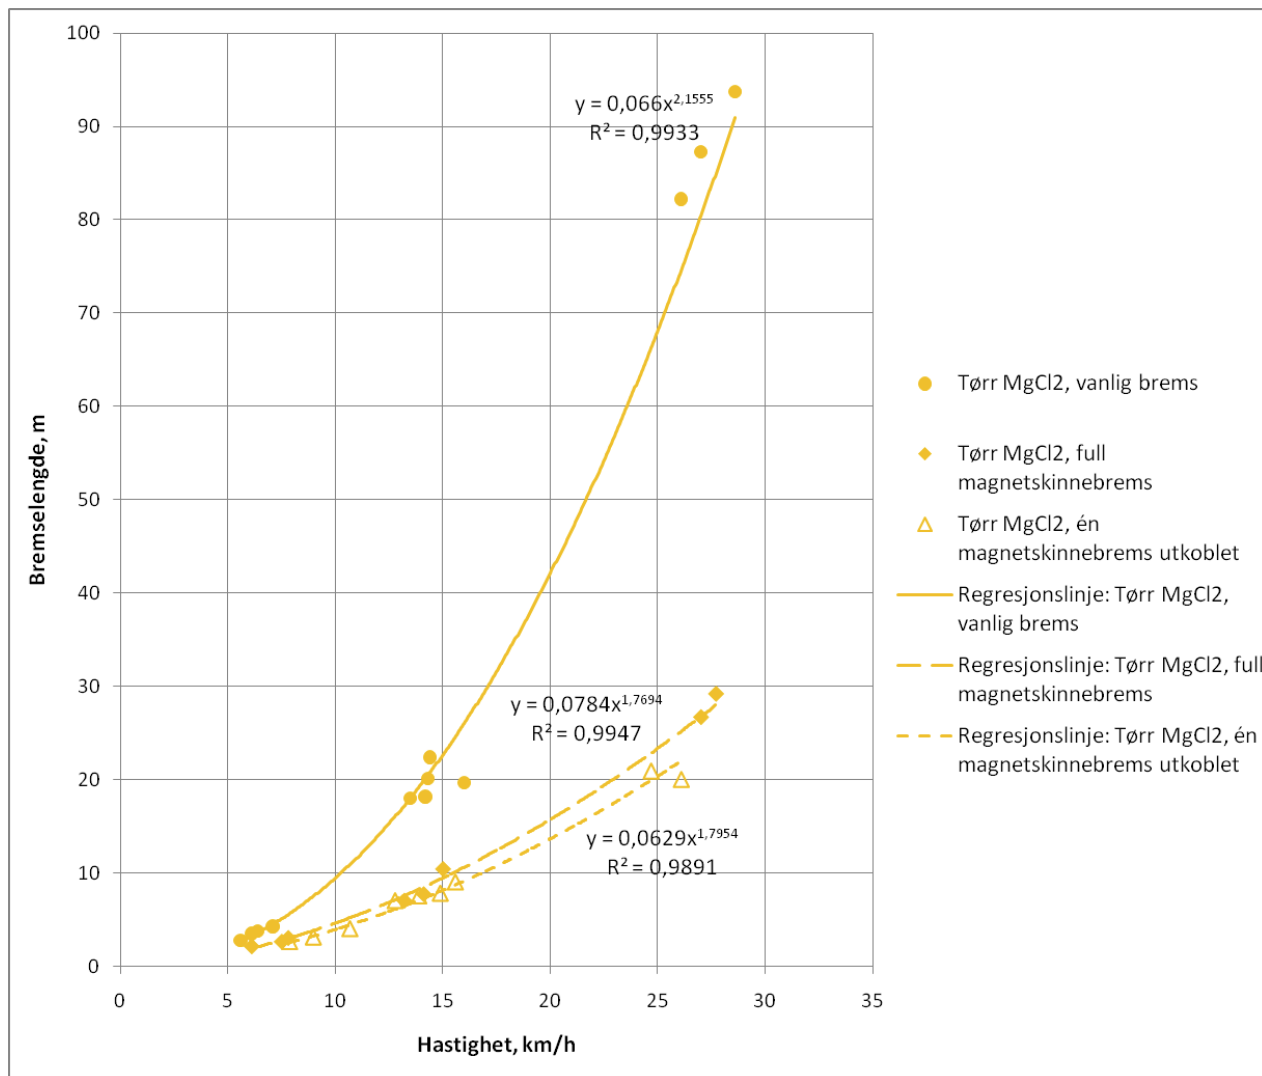
**Figur 10:** Tørrt magnesiumklorid. Bremselengder som funksjon av hastighet og bremsemetode.

Vi ser fra figur 10 at magnetskinnebremsen kutter ned bremselengden til under en fjerdedel for de høyeste hastighetene. Full magnetskinnebrems gir noe bedre bremsing enn når én av de fire bremsene er utkoblet, men forskjellen er mindre enn man skulle vente.

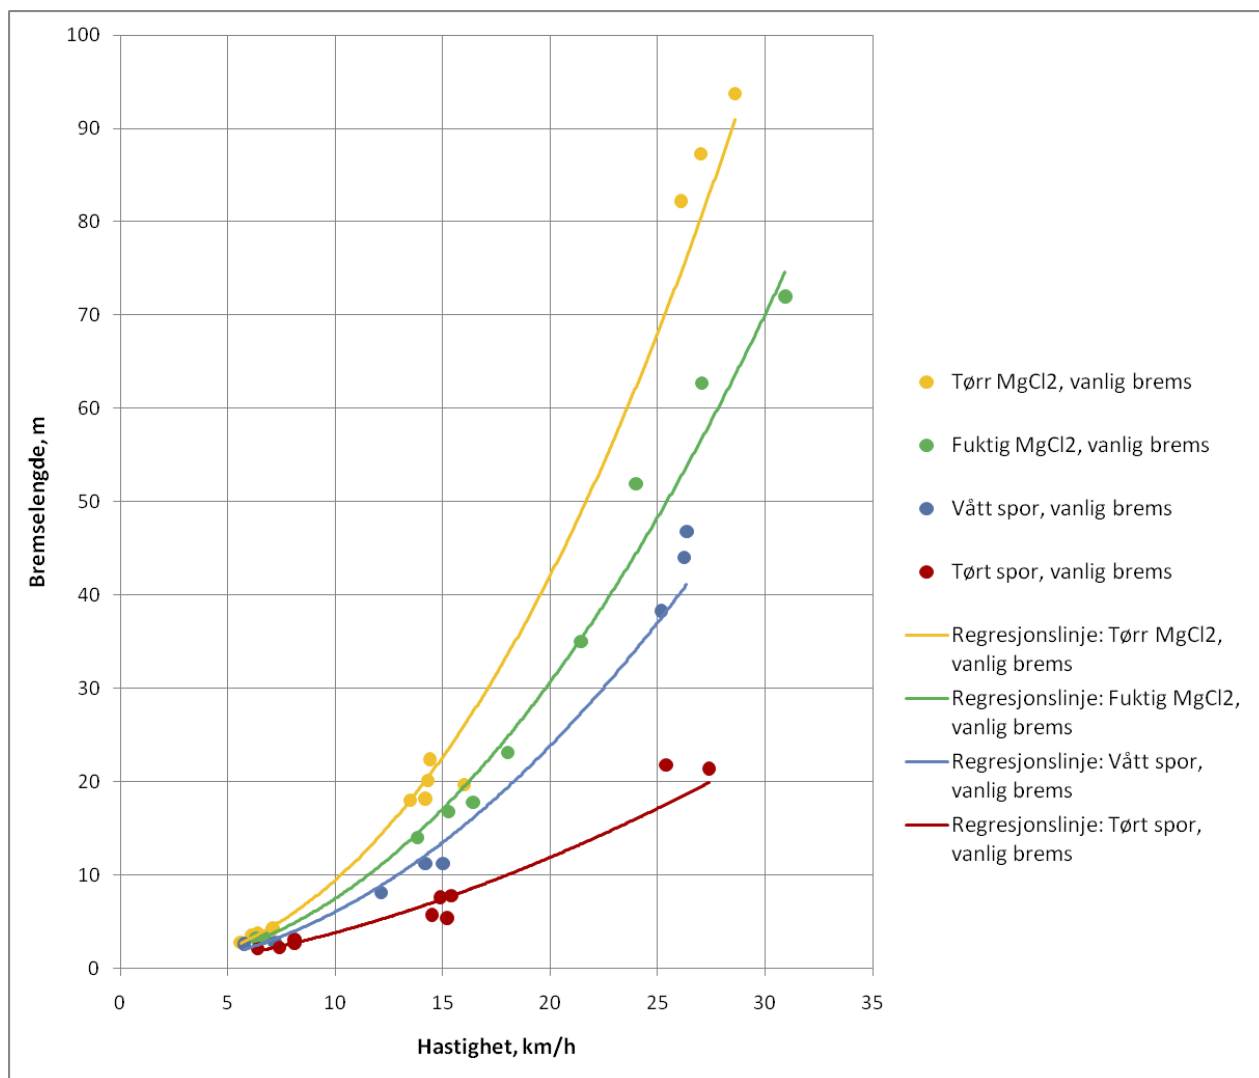
**Figur 11:** Vanlig brems. Bremselengder som funksjon av hastighet og føreforhold.

Vi ser fra figur 11 at tørt spor som forventet gir den korteste bremsestrekningen, fulgt av fuktig spor. Når det gjelder virkningen av magnesiumklorid ser det ut til at tørket magnesiumklorid gir markert lengre bremsestrekning enn fuktig magnesiumklorid. Dette er noe overraskende og motsatt av det som gjelder for et tørt spor kontra et som er fuktet med vann.

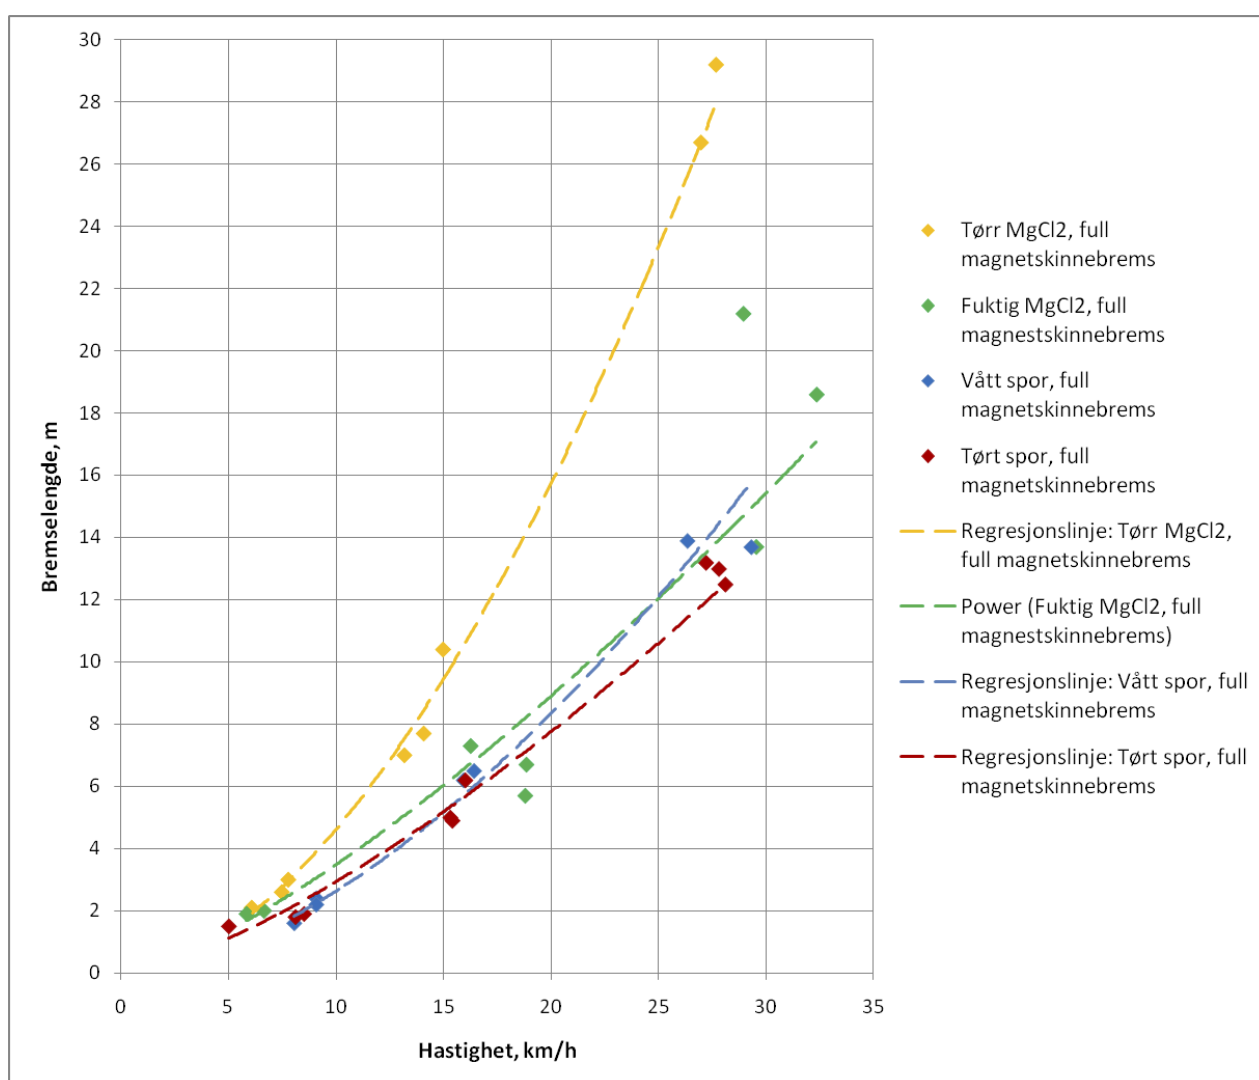
**Figur 12:** Full magnetskinnebrems. Bremselengder som funksjon av hastighet og føreforhold.

Vi ser fra figur 12 at det er bremselengdene for tørr magnesiumklorid som skiller seg noe ut i negativ retning med bortimot dobling av bremselengde. De andre føreforholdene har overraskende nok mindre å si dersom man bruker full magnetskinnebrems. Et lite forbehold om at

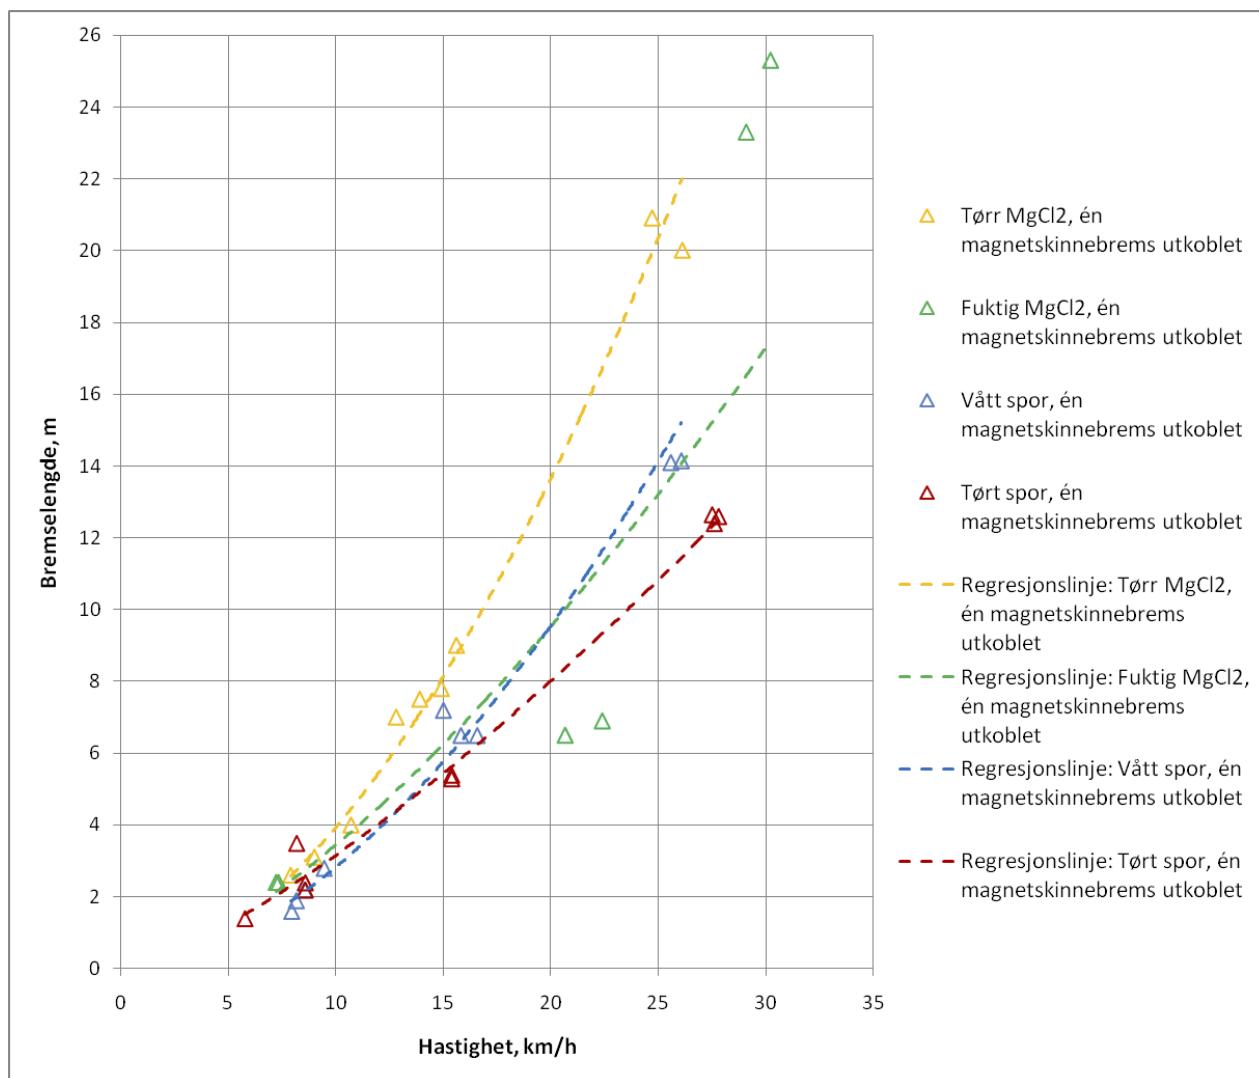
**Figur 13:** Én magnetskinnebrems utkoblet. Bremselengder som funksjon av hastighet og føreforhold.

Det er vanskelig å trekke entydige konklusjoner ut fra figur 13. Vi ser likevel noe av den samme tendensen som for full magnetskinnebrems, nemlig at tørket  $\text{MgCl}_2$  gir lengst bremselengde og at tørt spor gir kortest bremselengde. For vått spor og for fuktig  $\text{MgCl}_2$  er det vanskelig å avgjøre hva som gir lengst bremselengde, men det kan se ut som om fuktig  $\text{MgCl}_2$  gir lengre bremselengder for høyere hastigheter.

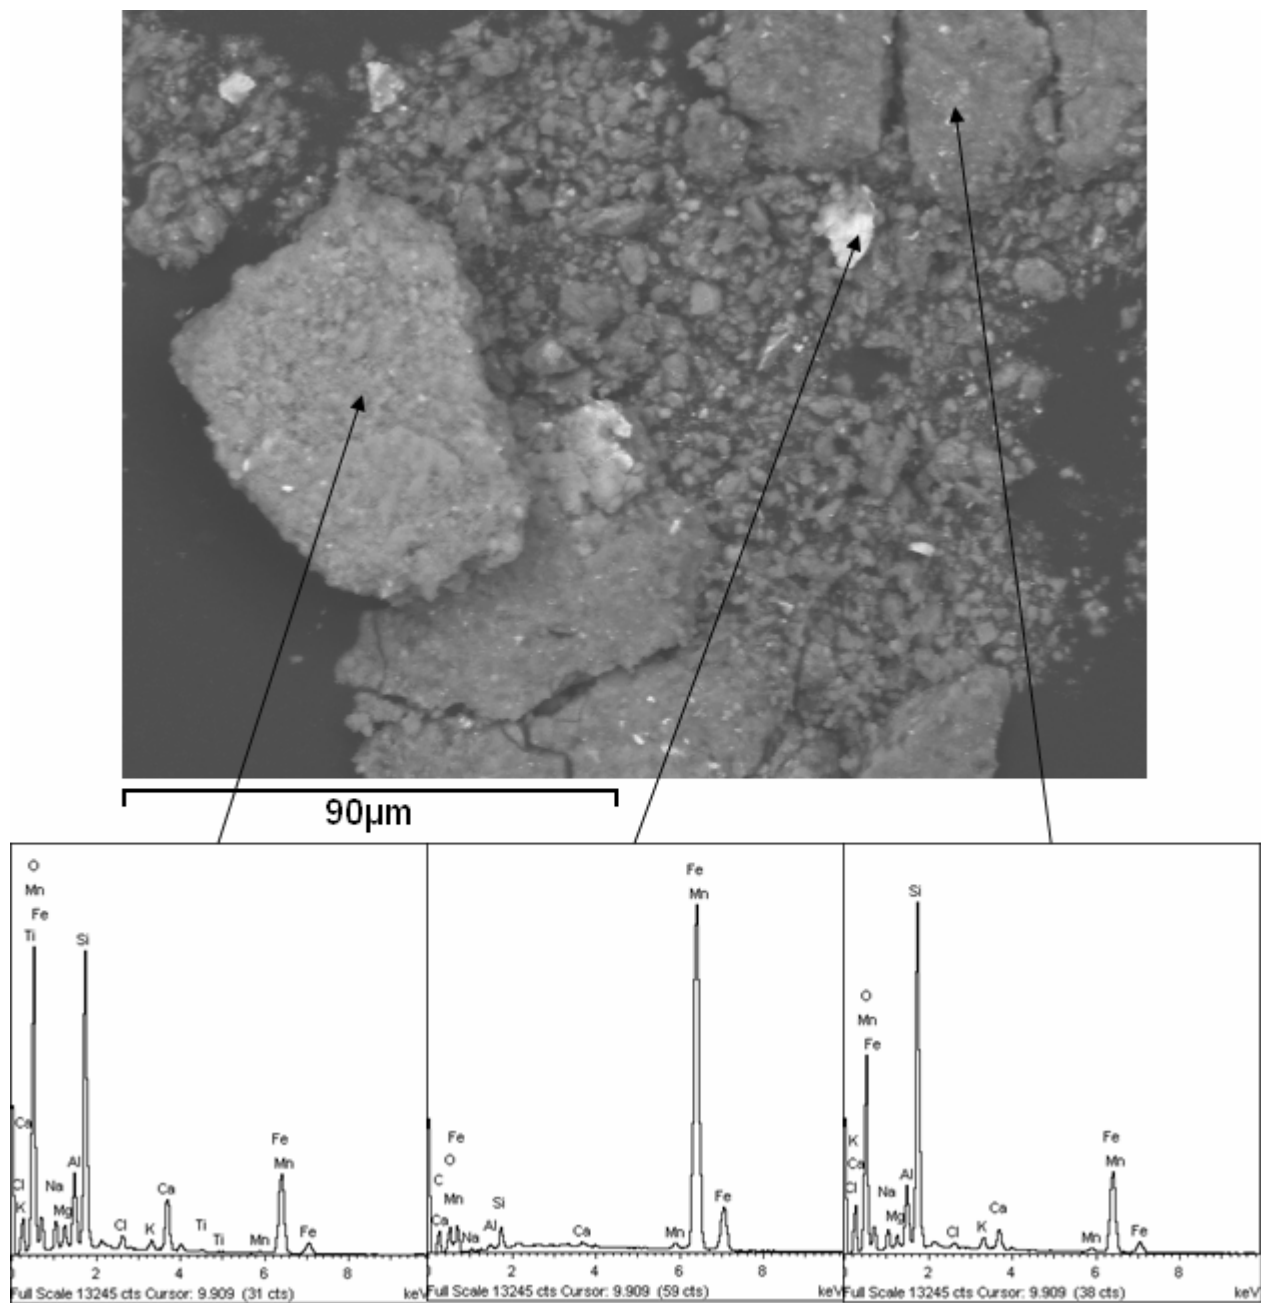
Figur 1 Representativt bilde i SEM (BEI) med tilhørende EDS spekter av partikler fra prøve M-10-244-1.

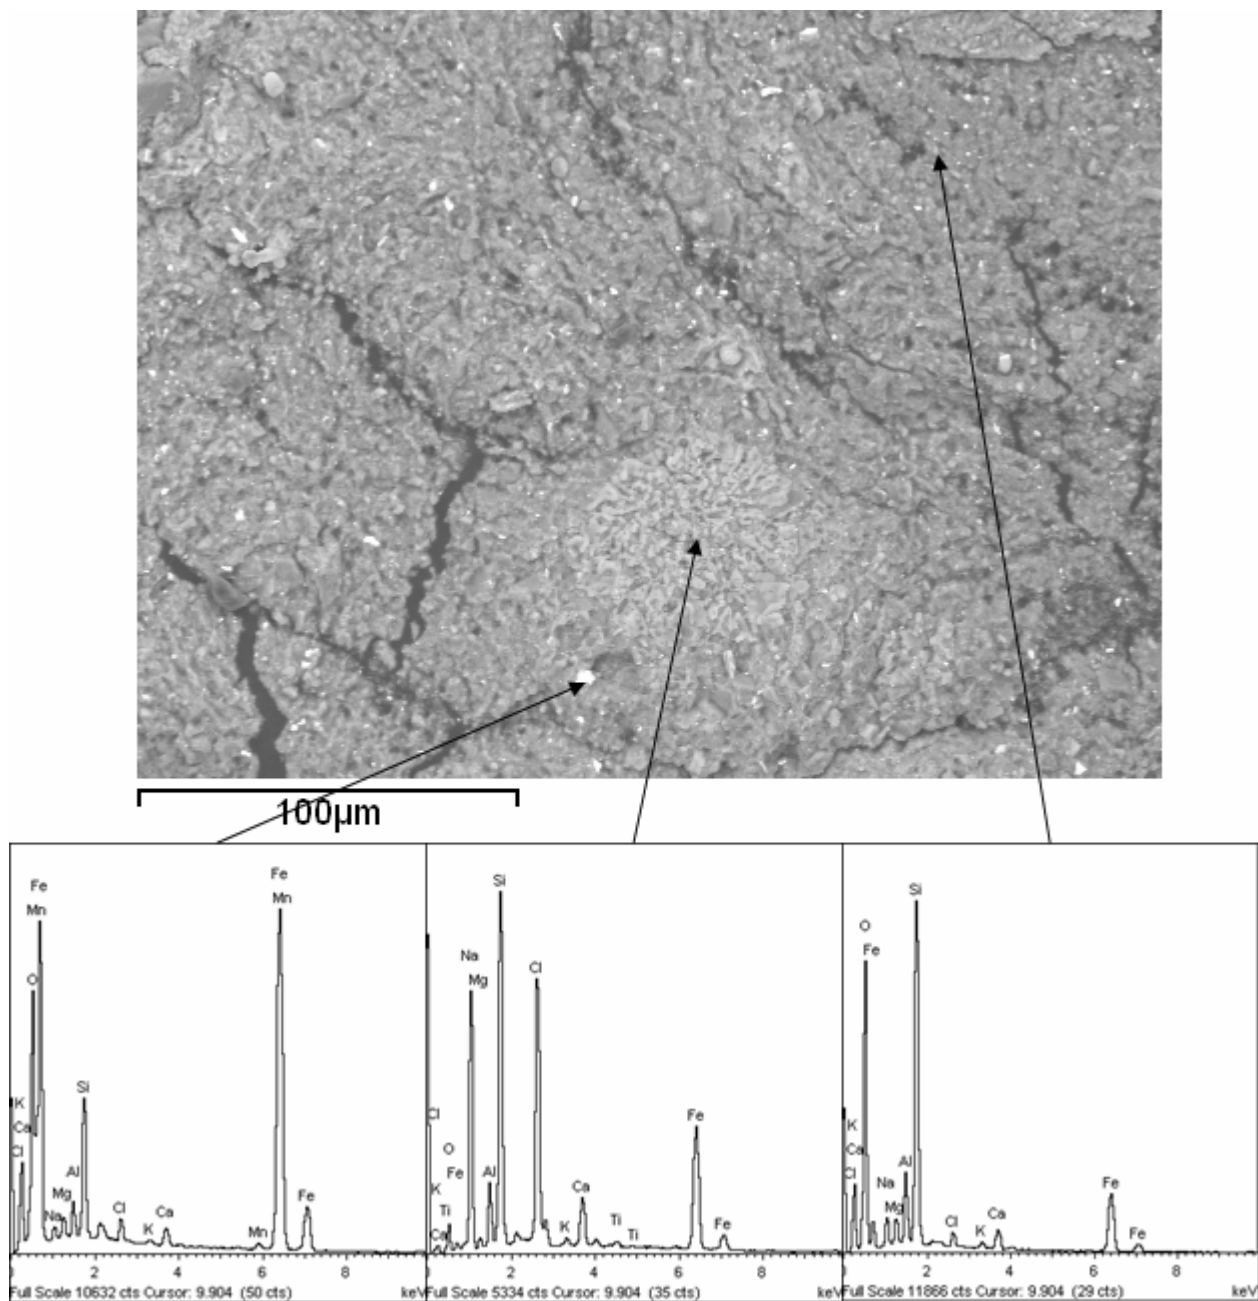
Figur 2 Representativt bilde i SEM (BEI) med tilhørende EDS spekter av partikler fra prøve M-10-244-2.

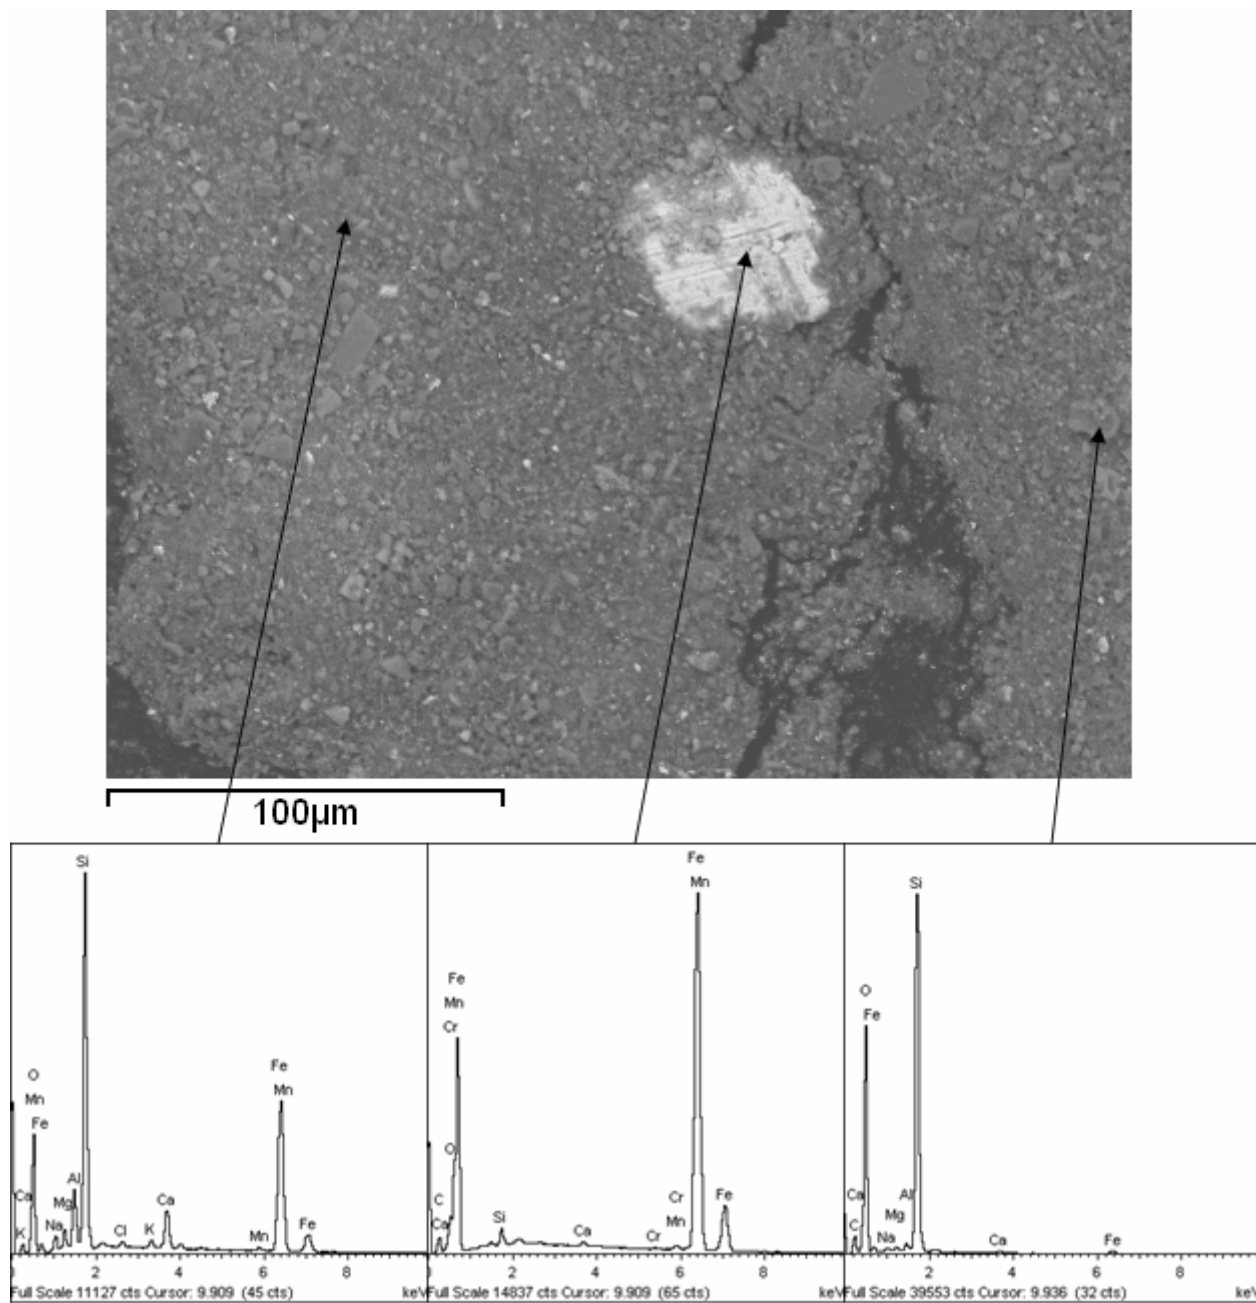
Figur 3 Representativt bilde i SEM (BEI) med tilhørende EDS spekter av partikler fra prøve M-10-244-3.

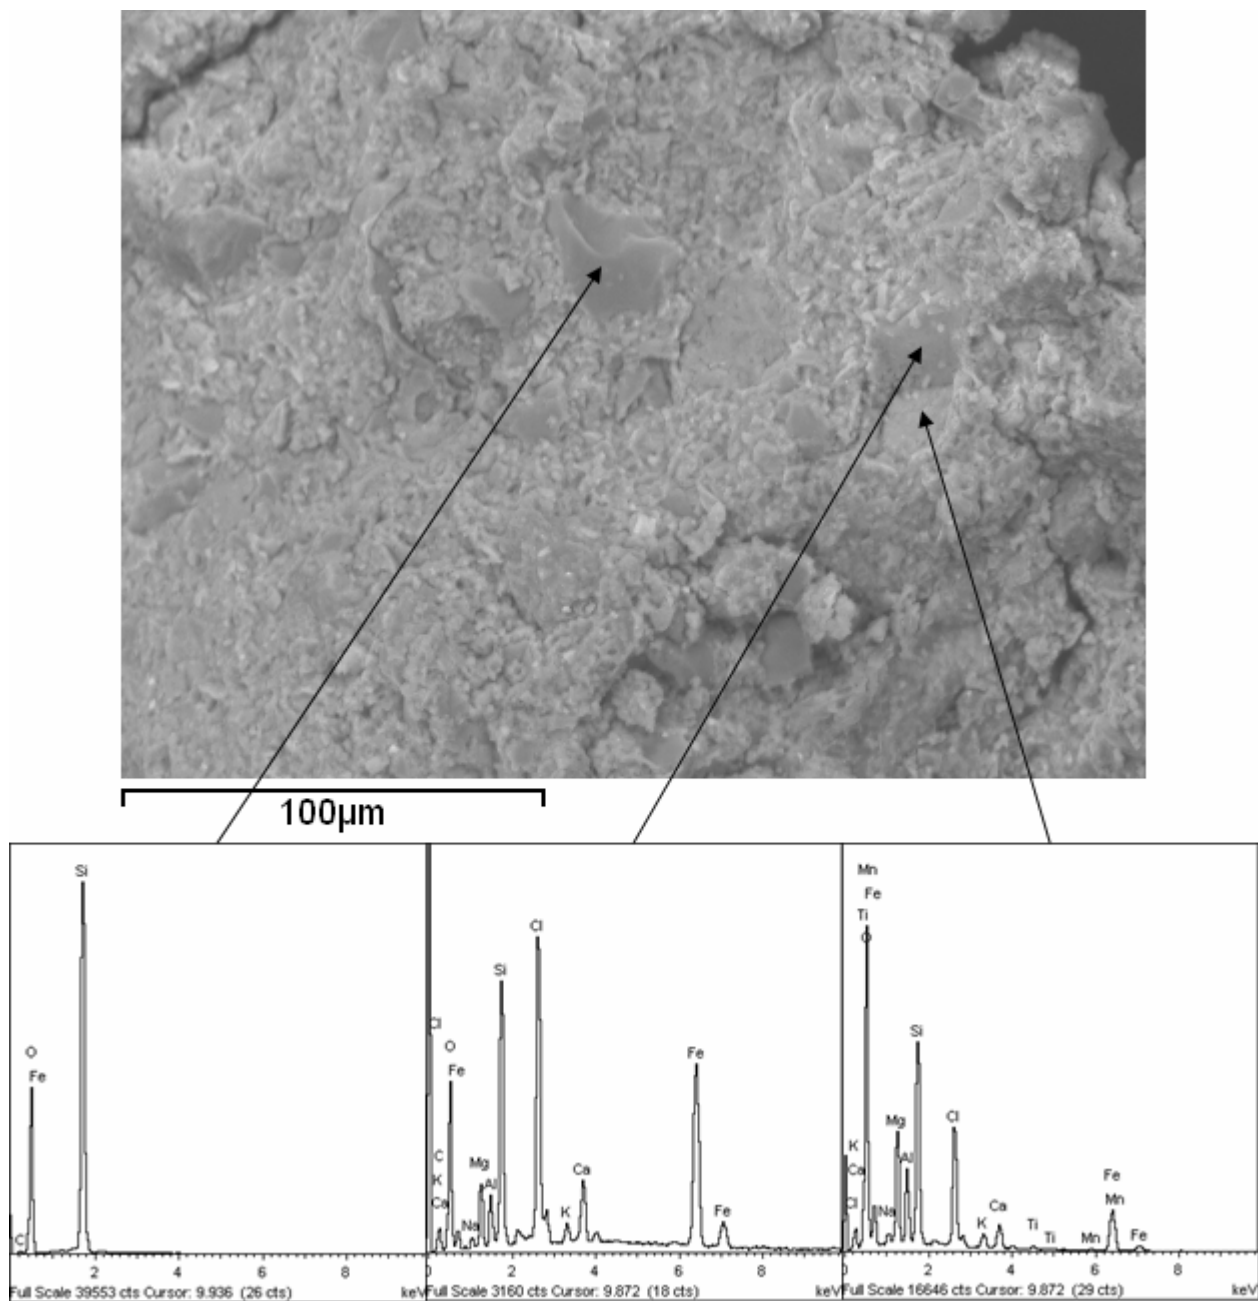
Figur 4 Representativt bilde i SEM (BEI) med tilhørende EDS spekter av partikler fra prøve M-10-244-4.
