Statens  
Havarikommisjon  
for Transport

JB 2011/06

## RAPPORT OM JERNBANEULYKKE BRATSBERGBANEN SKIEN VALERSETER 9. SEPTEMBER 2010 TOG 2575

Avgitt dato: 20.06.2011  
JB Rapport: 2011/06

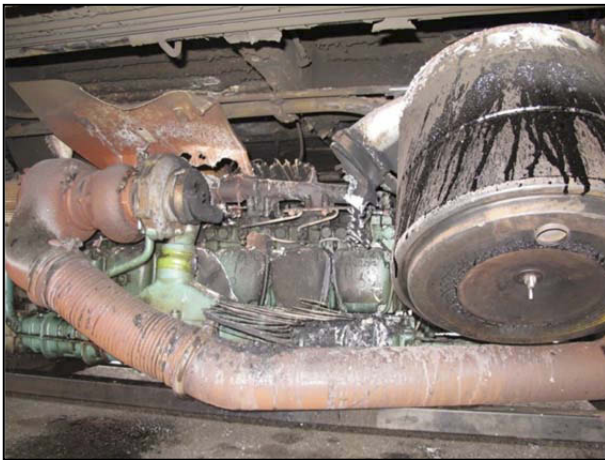
Figur 3: Brannskader ved motor A.

Under toget og i området rundt motor fant man tydelige spor etter brannens laveste punkt og brannspredning derfra. Undersøkelsen viste at arnestedet etter all sannsynlighet var i området ved motor A.

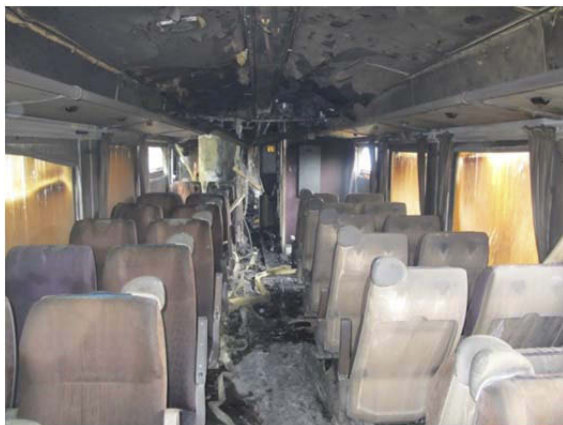
Figur 5: Brannskader i taket.

Brannen har spredd seg fra motorrom, via gjennomføringen for eksosrøret gjennom gulvet og inn i togkupeen. Brannskadene i kupeen var sekundære. Materialet i taket var noe mer skadet enn andre materialer inne i toget.

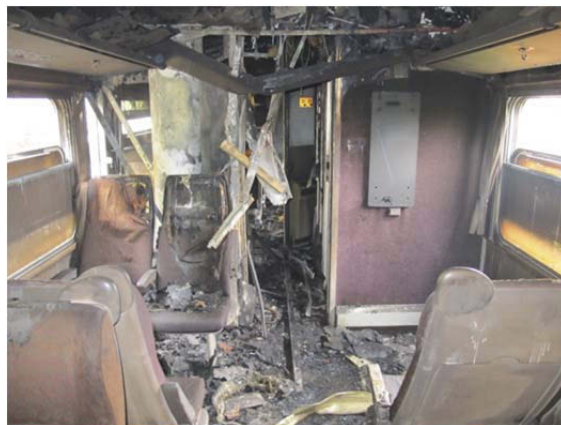
Figur 6: Brannskader på inventaret.

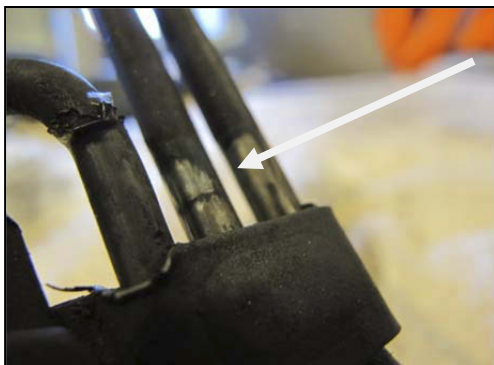
Ved undersøkelsen ble det funnet store gnisseskader på oljeslangen som fører smøreolje til turboladeren. Det ble også funnet gnisseskader på dieselerørene til motor.

Dieselerørene ble sendt til Volvo Truck Center Oslo for tetthetsprøving. Testen ble utført med dyser som til denne motortypen har et åpningstrykk på 268 bar. Til tross for at det var gnisseskader på flere av rørene, ble det ikke funnet lekkasje på noen av de 6 rørene.

Figur 7: Slitasje på dieselryr fra ulykkestoget.

På oppdrag av NSB AS ble annet togmateriell av samme type (Y1) tatt ut av drift 9. september 2010 og kontrollert av vedlikeholdspersonell fra Mantena AS. På disse togene ble de fleste oljetrykkslanger på motorens overside byttet. Alle høytrykk dieselsrør ble også byttet.

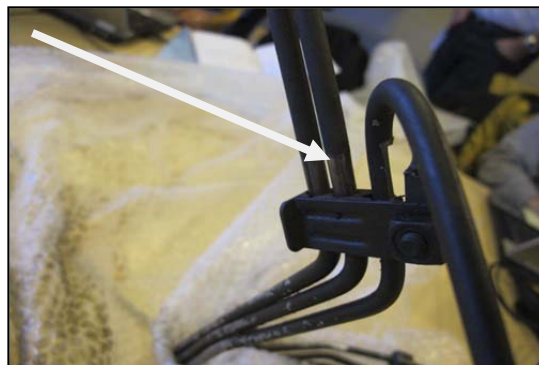
Figur 8: Slitasje på bakside av dieselryrene.

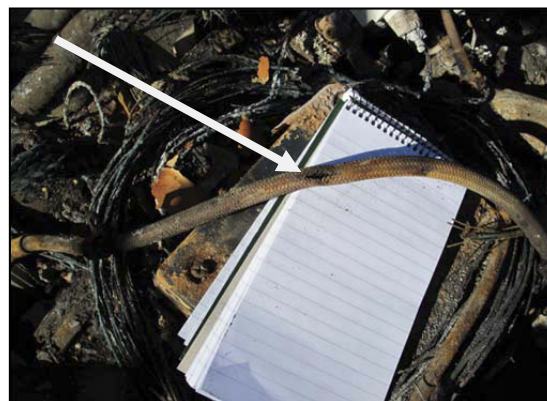
Figur 10: Oljeslange med kontaktskade i stålstrømpe slik den fremsto på toget.

Foretatte undersøkelser tyder på at brannen etter all sannsynlighet oppsto som følge av oljelekkasje i oljerøret til turboladeren. Dette medførte at olje sprutet bort på turbolader og eksosmanifold som hadde tilstrekkelig høy temperatur til å antenne oljen.

Havarikommisjonen mener at oljelekkasjen oppsto som følge av en uheldig konstruksjon i føring og innfestning av oljeslangen til turboladeren kombinert med mangelfullt ettersynsprogram som ikke har fokusert på lekkasjemulighet i et område med mulig tennkilde.

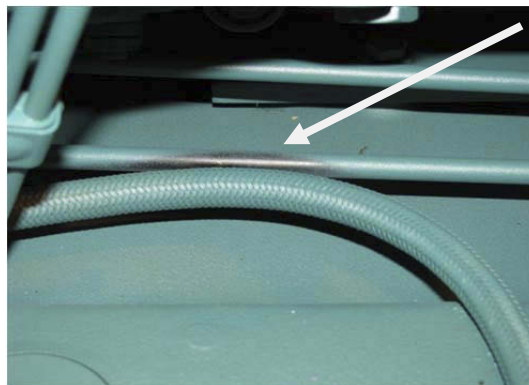
Hverken på ulykkestoget eller hos installasjonene som er vist på figur 11 og 12 er oljeslangen mekanisk festet.

Figur 12: Oljerør på en nyoverhelt motor.

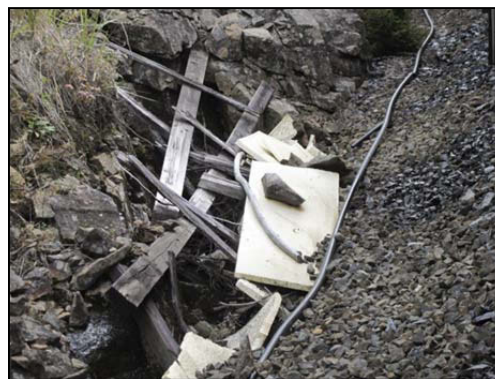
En evakuering vinterstid på dette stedet ville bydd på utfordringer da det ble oppdaget et stort hull i bakken, noen meter dypt, som var dekket til med isoporplater og planker rett utenfor toget. Hvis dette stedet hadde vært dekket med snø, kunne det fungert som en felle. Se figur 14 og 15.

Figur 15: viser hull ved siden av sporet.

Jernbaneverket har utbedret forholdene som vist i figur 14 og 15 på strekningen, dette kan forebygge skader og gjøre evakuering lettere.
