РЕПУБЛИКА СРБИЈА  
ЦЕНТАР ЗА ИСТРАЖИВАЊЕ НЕСРЕЋА У САОБРАЋАЈУ  
СЕКТОР ЗА ИСТРАЖИВАЊЕ НЕСРЕЋА  
У ЖЕЛЕЗНИЧКОМ САОБРАЋАЈУ И МЕЂУНАРОДНУ САРАДЊУ  
Немањина 11, 11000 Београд

Број: ЖС - 06/17

## КОНАЧАН ИЗВЕШТАЈ О ИСТРАЗИ НЕСРЕЋЕ

Врста несреће:	Исклизнуће воза
Број воза:	56990
Место:	Деспотовац, отворена пруга између станица Свилајнац и Деспотовац
Датум:	03.11.2017. године
Време:	15:25

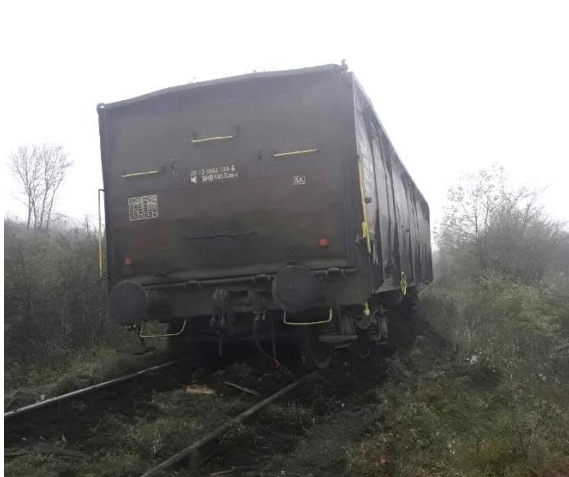
Исклизла кола су затечена као последња у саставу воза, у зони колосека, на својим точковима. Није дошло до нагињања или превртања кола. Исклизла кола нису била раскинута од претпоследњих кола. До раскинућа воза је дошло између петих и шестих кола, гледано од возне локомотиве.

Слика 3.4.4.1: Изглед исклизлих кола

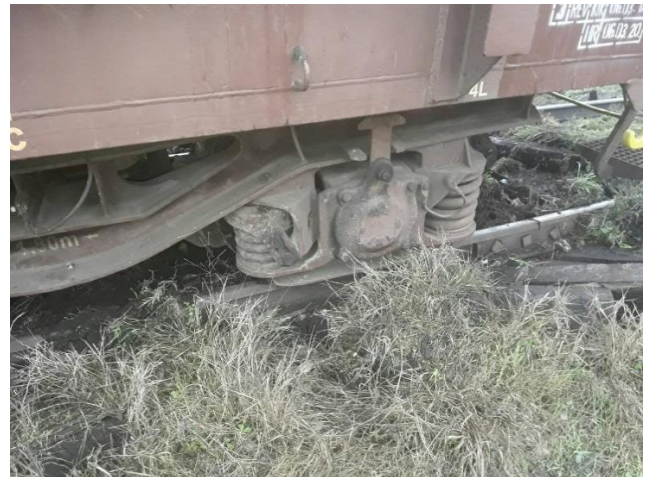
Слика 3.4.4.2: Изглед исклизлих кола

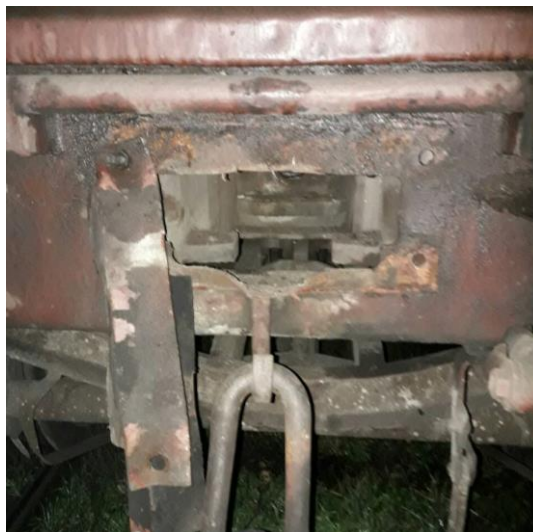
До раскинућа је дошло између шестих кола серије *Eas* број 80725952245-4 и седмих кола серије *Eas* број 80725958891-9. На шестим колима серије *Eas* број 80725952245-4 је ишчупана кука тегљеника.

Слика 3.4.4.3: Изглед покиданог влачног уређаја  
на шестим колима

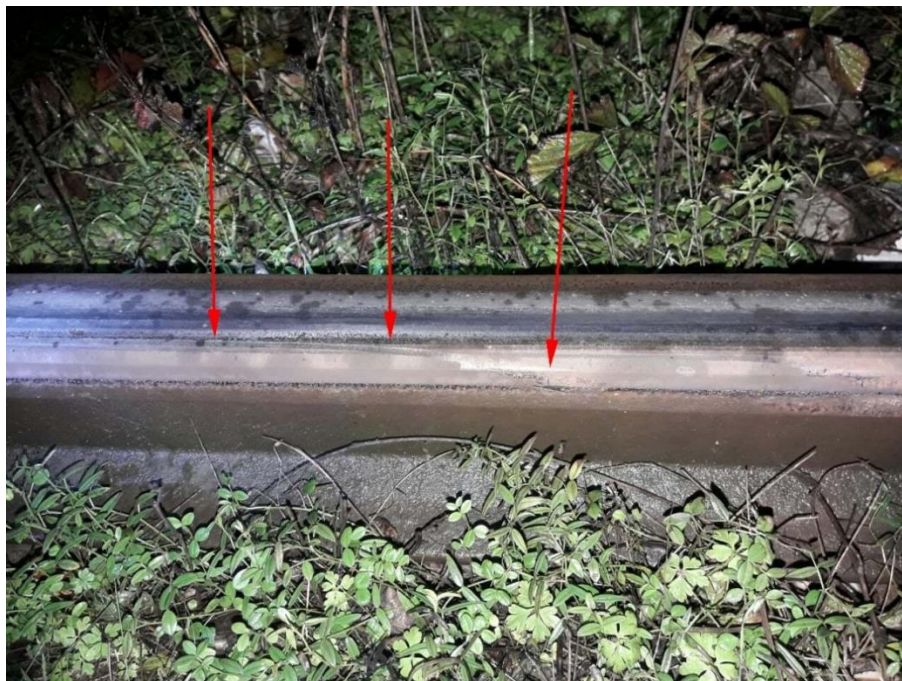
Слика 4.1.1: Први траг упадања точка на левој шини гледано у смеру вожње воза (извор: „ИЖС“ а.д.)

На основу података утврђених прегледом пруге од стране истражне комисије „ИЖС“ а.д. и „Србија Карго“ а.д, први траг исклизнућа је уочен на унутрашњој страни леве шине у смеру вожње воза (слика 4.1.1.). Иза тога, наредних 24 *m* постоје трагови ударања точка о причврсни материјал на унутрашњој страни леве шине.

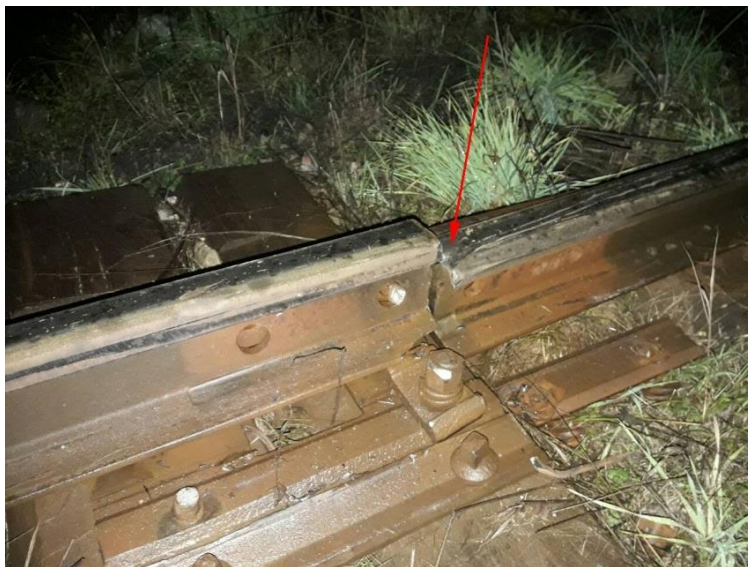
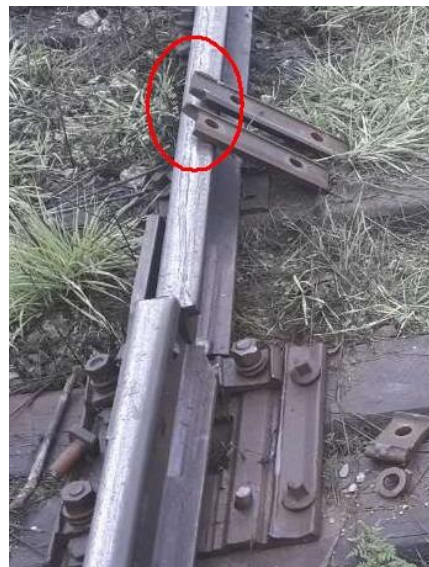
После 24 *m* леви точак удара у попречно дислоцирани лебдећи састав левих шина (слика 4.1.2.). На саставу је преломљена унутрашња уздужна везица. Са фотографија се уочава зарђали пресек прелома везице на основу чега се може закључити да је пукла пре несреће, због чега је спој био бочно дислоциран.

Слика 4.1.2: Траг удара и пењања точка на помереном саставу леве шине и пукнута везица  
(извор: „ИЖС“ а.д.)

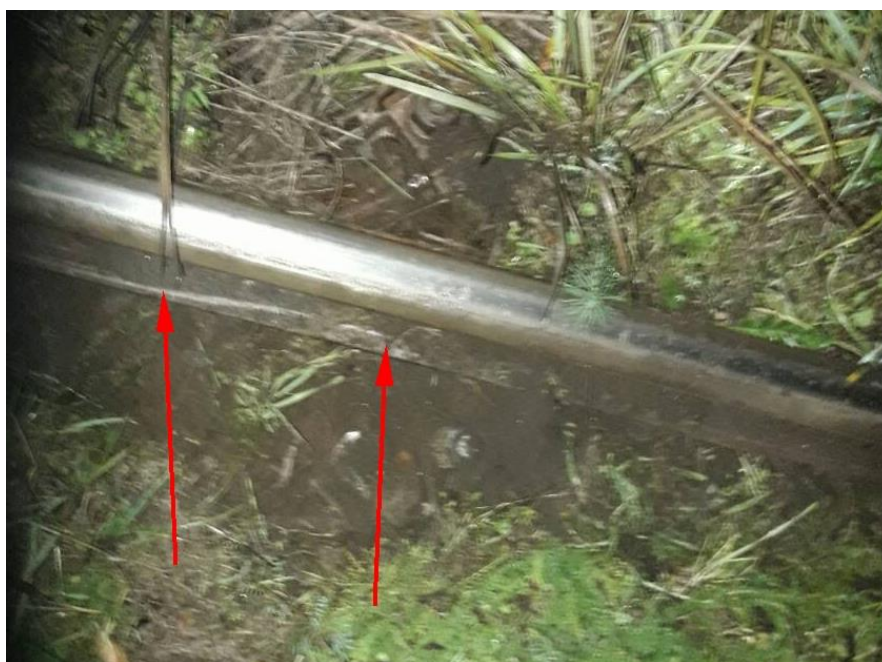
Слика 4.1.3: Траг испдања точка на спољашњу страну десне шине (извор: „ИЖС“ а.д.)

У истом пресеку на десној шини се види траг пењања десног точка на шину и траг исклизлог десног точка на спољашњој страни десне шине (слика 4.1.3.).

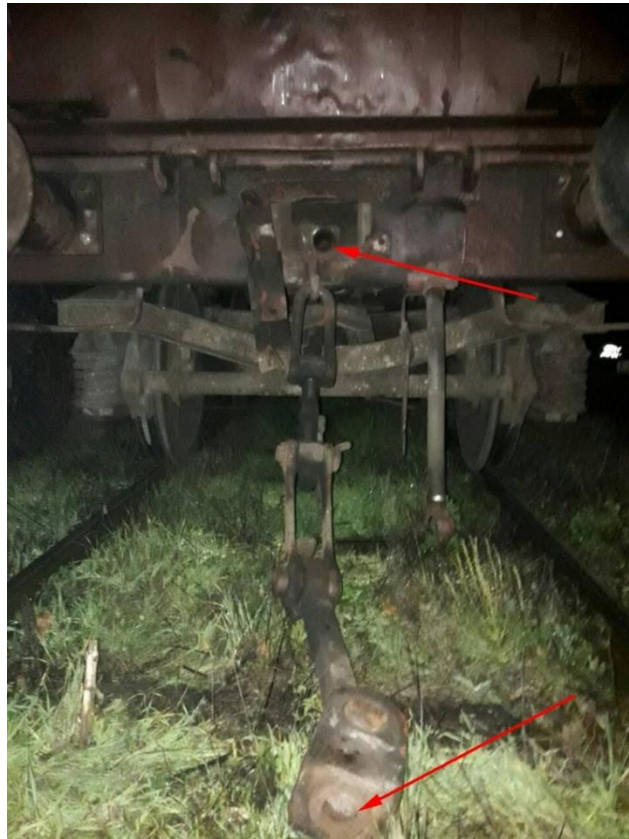
Од овог састава трагови исклизлих точкова се виде до места заустављања. На слици 4.1.4. је приказан ишчупан тегљенички уређај шестих кола у саставу воза, на месту раскинућа воза које је настало као последица уздужних трзаја после исклизнућа задњих кола у возу.

Слика 4.1.4: Ишчупана кука тегљеника са шестих кола (извор: „ИЖС“ а.д.)

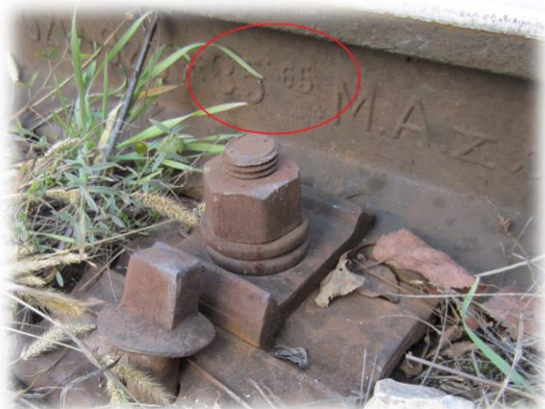
На локалној прузи Марковац - Ресавица уграђене су шине стандардне *S45* и *49E1*, као и нестандардне *35a* (слика 4.2.3.1.), *Ха* и *8a* са одговарајућим нестандарним везним и причврсним колосечним прибором (причвршћење шине колосечним ексерима - слике 4.2.3.2. и 4.2.3.3.). Шине су међусобно повезане класичним саставима који су подупрти (слика 4.2.3.4.) и лебдећи (слика 4.2.3.5.). На отвореној прузи и главним пролазним колосецима уграђено је 70353 комада дрвених прагова, од којих је 31803 комада због велике трулости неупотребљиво (лоша веза шина-праг, слика 4.2.3.6.), што чини 46 % од укупног броја уграђених прагова. На великом броју места је три и више трулих прагова у низу („гнезда“ трулих прагова - слика 4.2.3.7.) што директно утиче на стабилност и геометрију колосека. На делу пруге од станице Марковац (*km* 0+500) до *km* 19+000 засторна призма формирана је од јако загађеног туцаника (преко 15% - слика 4.2.3.8.), док је на преосталом делу пруге засторна призма од шљаке, која се претворила у земљу.

Слика 4.2.3.1: нестандарна шина 35a

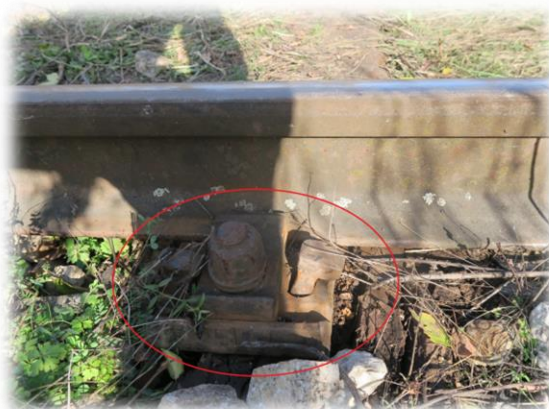
Слика 4.2.3.2: причвршћење ексерима

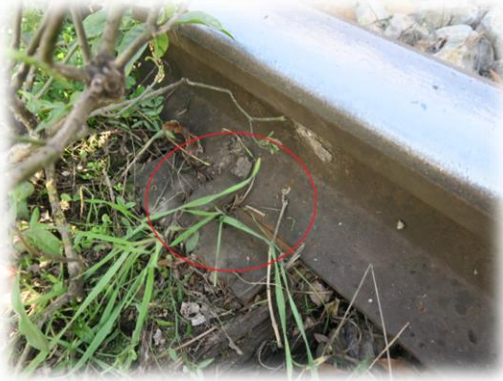
Слика 4.2.3.3: причвршћење ексерима

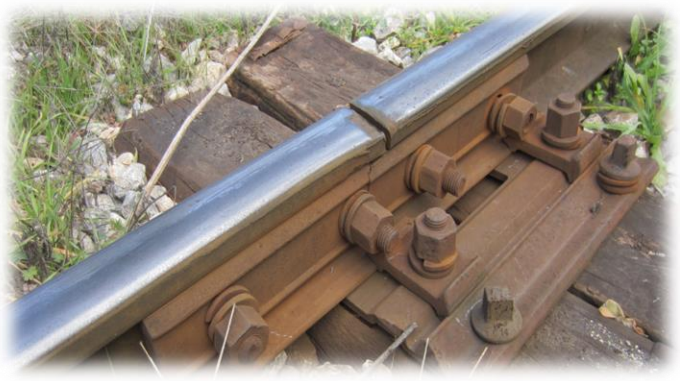
Слика 4.2.3.4: подупрти састав

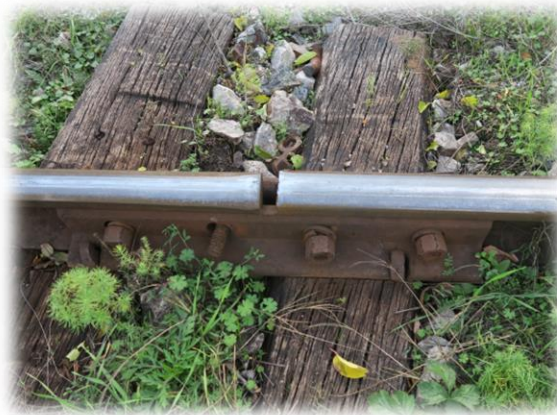
Слика 4.2.3.5: лебдећи састав

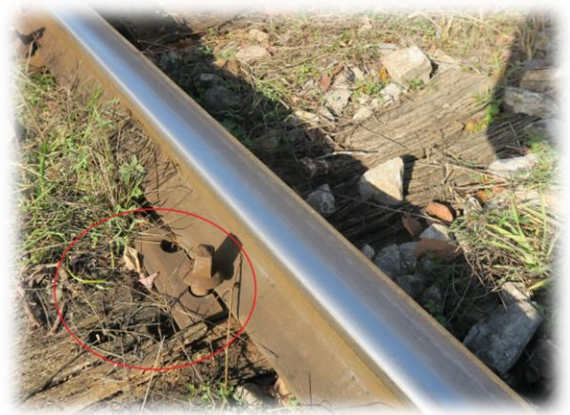
Слика 4.2.3.6: веза праг-шина

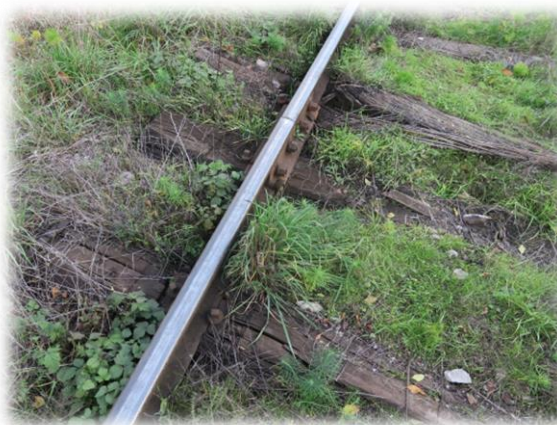
Слика 4.2.3.7: гнездо трулих прагова

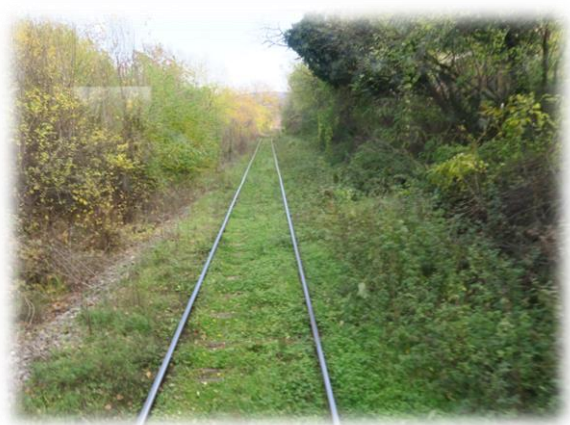
Слика 4.2.3.8: засторна призма

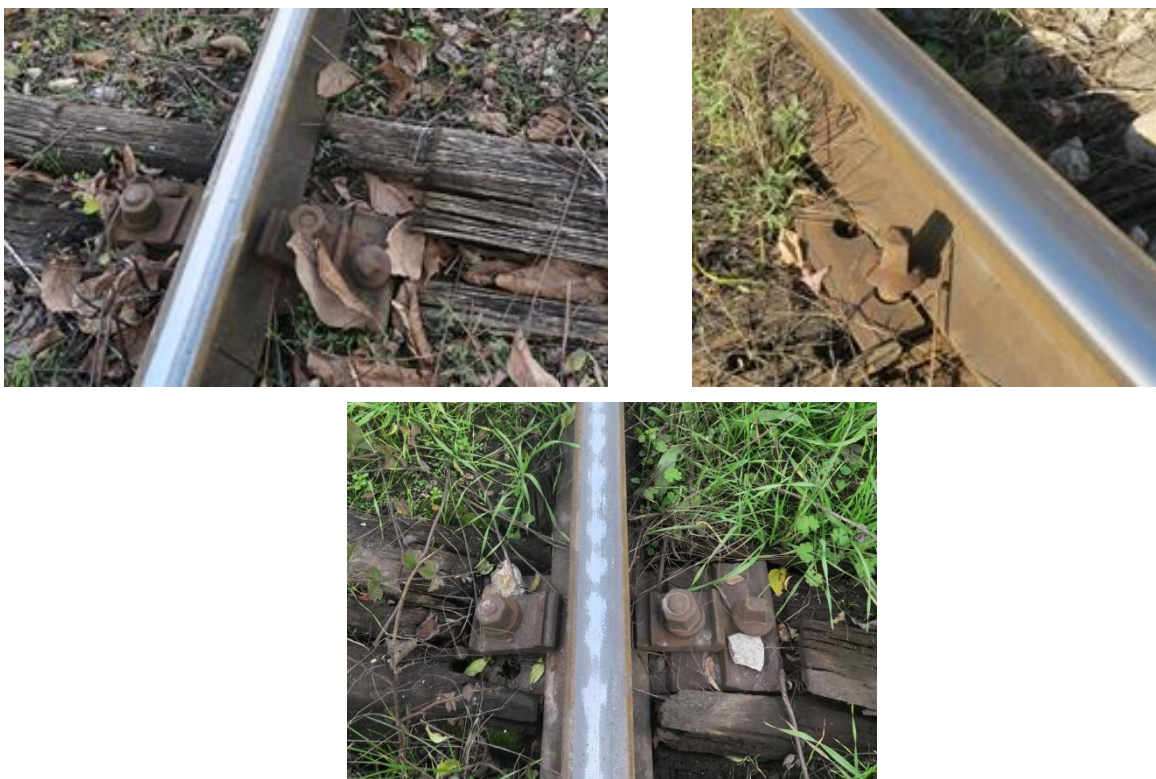
Прегледом стања прагова и причврсног материјала је констатовано да је у широј зони око места упадања точка у колосек, колосек у неисправном стању због лабавог или недостајућег причврсног прибора, померених причврсних плочица или трулих и испуцалих прагова. Имајући у виду да је пруга изграђена почетком педесетих година од половног материјала прагови су стари преко 70 година.

**Слика 4.2.5.2:** Локална трулеж испод ослонца шине и подужне пукотине прага

Приказано стање није у складу са захтевима из важећег Правилника о техничким условима и одржавању горњег строја железничких пруга број: 340-201-2/2016 („Службени гласник РС“ бр.39/16 и 74/16), види тачку 3.3.5.

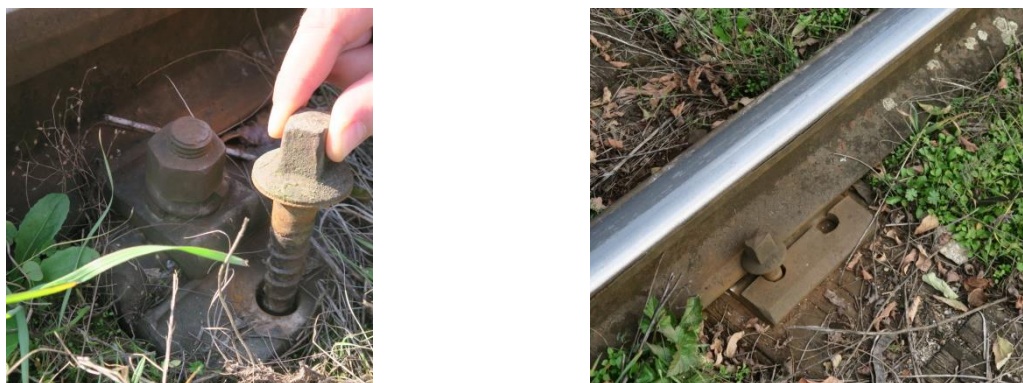
**Слика 4.2.5.3:** Веза шина праг причврсном плочом и директно причвршћење тирфонима

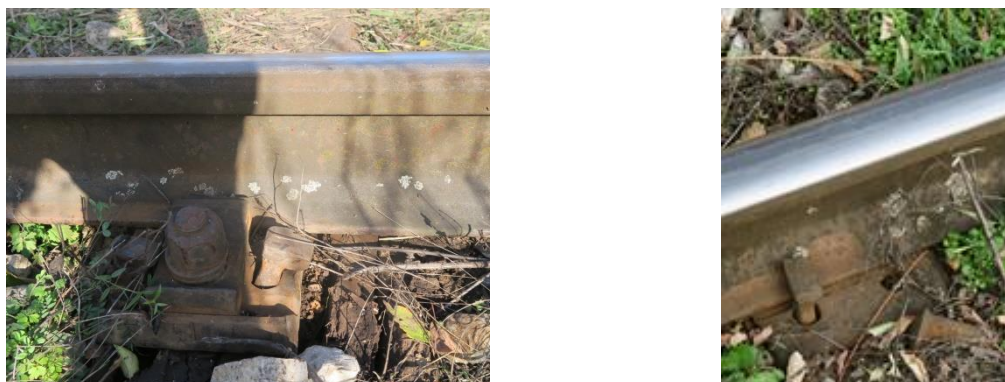
**Слика 4.2.5.4:** Веза шина праг причврсном плочом и директно причвршћење колсечним ексерима

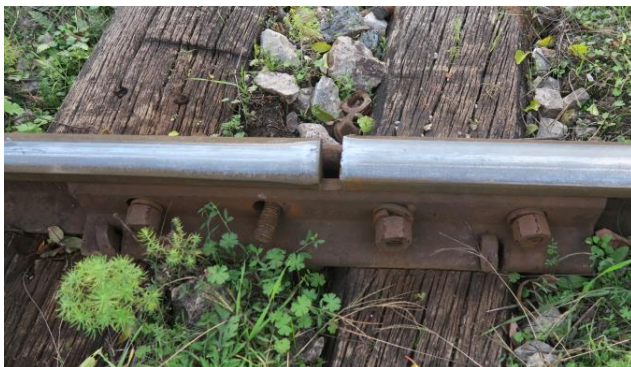
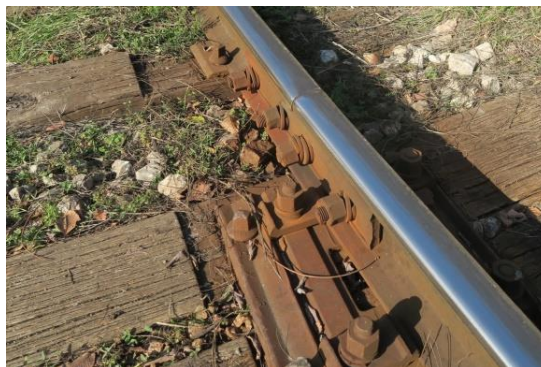
Слика 4.2.5.5: Веза шине - лебдећи и подупрти састав

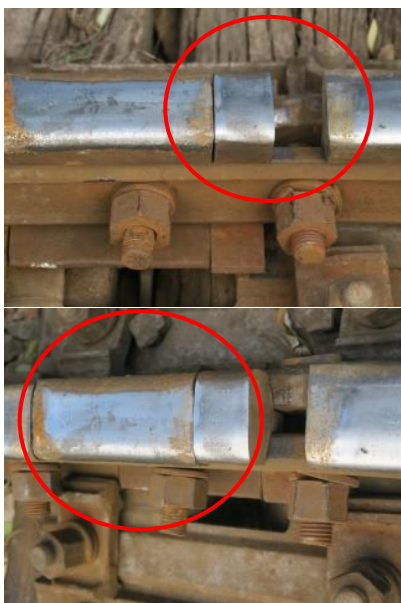
Такође, уочен је велики број (преко 40) неправилно санираних састава шина.

Слика 4.2.5.1: Санирано путовања шина

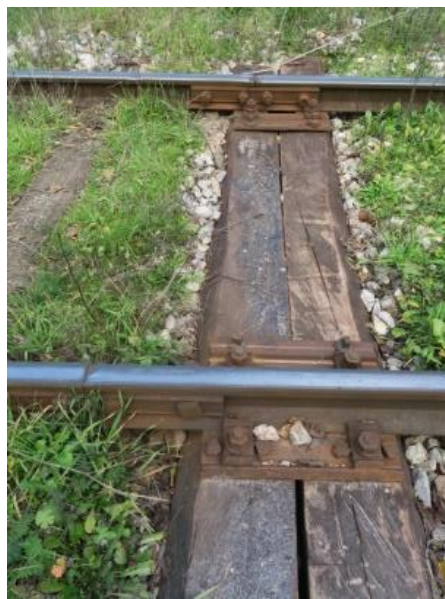
Слика 4.2.5.2: Последица путовања шина
