Број: ЖС - 03/18

Датум: 27.06.2019. године

КОНАЧАН ИЗВЕШТАЈ О ИСТРАЗИ НЕСРЕЋЕ

Врста несреће:	Судар возова
Број воза:	2990 и 70922
Место:	Град Београд, општина Вождовац, насеље Рипањ, отворена пруга између станица Клење и Рипањ Тунел
Датум:	01.08.2018. године
Време:	05:35

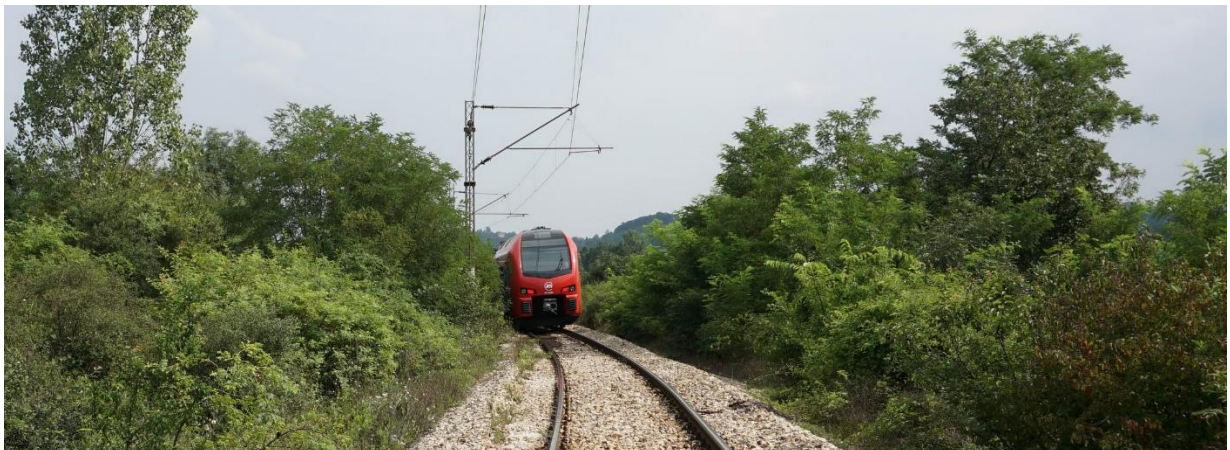
Слика 3.4.2.1: Поглед на крај воза број 2990 након предметне несреће

Увиђајем на лицу места, Радна група ЦИНС је, с обзиром на место на коме је био заустављен воз број 70922 (у левој кривини, гледано у смеру возње воза) и на вегетацију присутну са леве стране пруге (слика 3.4.2.1.), утврдила да је из перспективе машиновође воза број 2990 могућност уочавања препреке на прузи (заустављеног воза број 70922) била отежана.

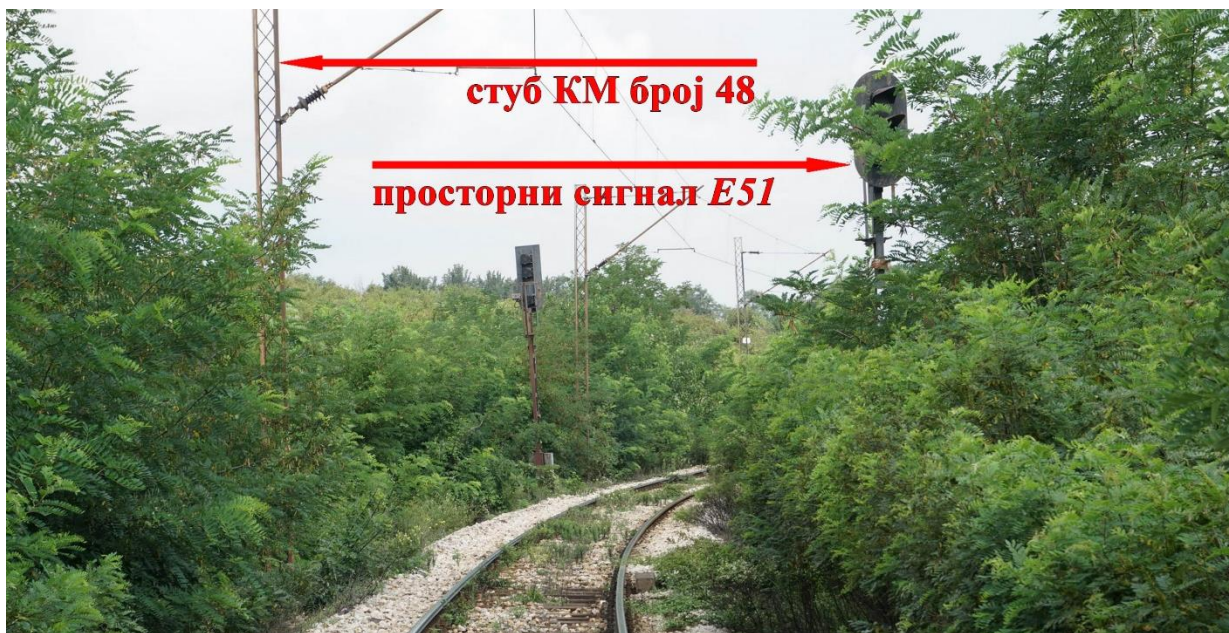
Слика 3.4.2.2: Положај просторног сигнала *E 51* у односу на стуб КМ број 48

Наиме, просторни сигнал *E 51* је, према стационажи добијеној од Секције за ЕТП Београд, ТОЈ за СС (прилог 1 дописа број 21/2018-1-4079 од 03.10.2018. године), уграђен у *km 27+730*. Просторни сигнал *E 51* се на терену налази наспрам стуба КМ број 48

(слика 3.4.2.2.). Стуб КМ број 48 се према стационажи добијеној од Секције за ЕТП Београд, ТОЈ за КМ (допис број 21/2018-1-4074 од 03.10.2018. године) налази у *km* 27+714.

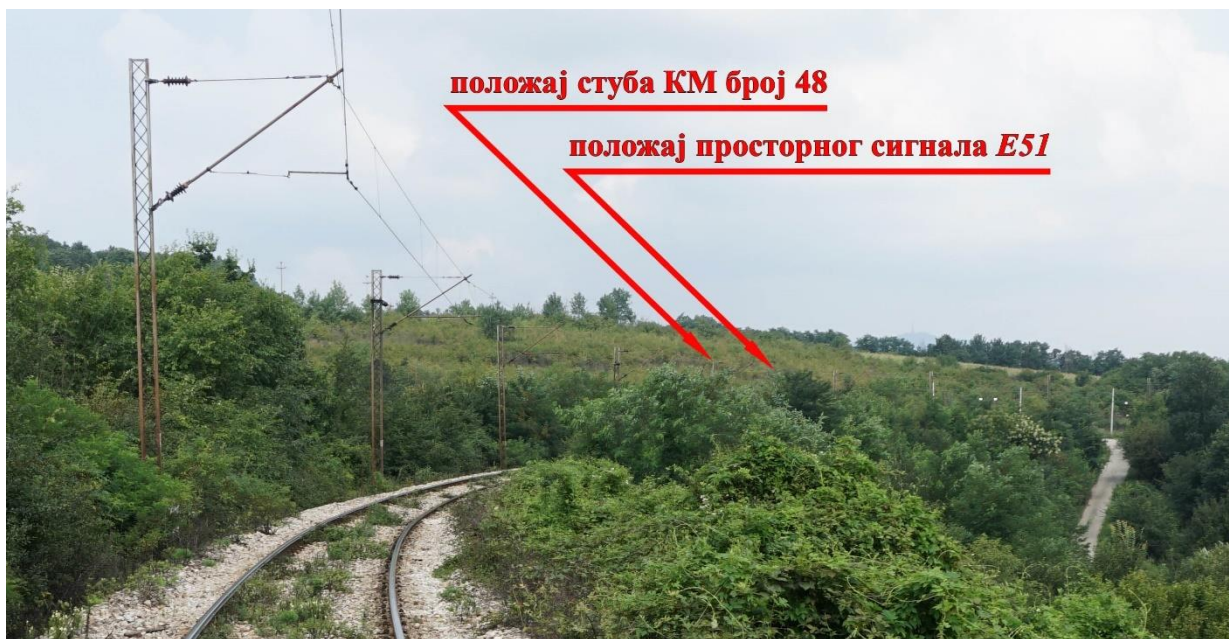
Слика 3.4.2.3: Поглед са места на прузи поред стуба КМ број 53

Погледом са места на прузи које се налази: поред стуба КМ број 53 (у *km* 27+869 на 155 *m* од стуба КМ број 48; слика 3.4.2.3.), поред стуба КМ број 52 (у *km* 27+839 на 125 *m* од стуба КМ број 48; слика 3.4.2.4.) и поред стуба КМ број 51 (у *km* 27+804 на 90 *m* од стуба КМ број 48; слика 3.4.2.5.) није могуће уочити просторни сигнал *E 51*, а самим тим и сигнални знак који просторни сигнал *E 51* показује.

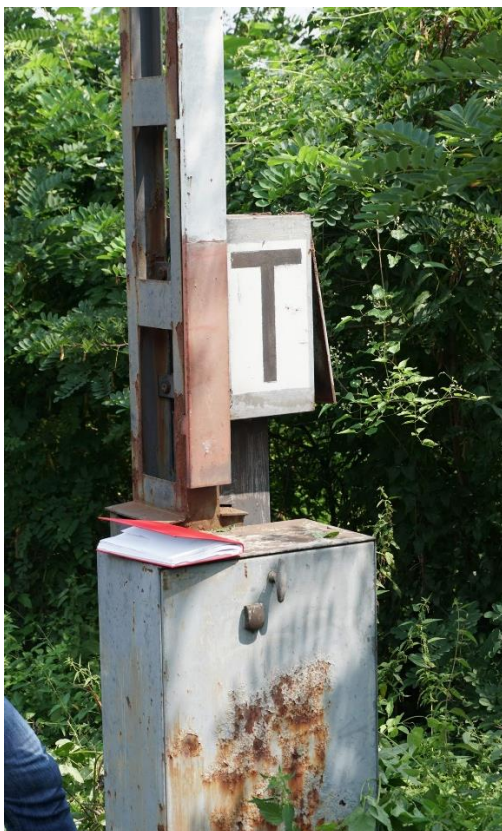
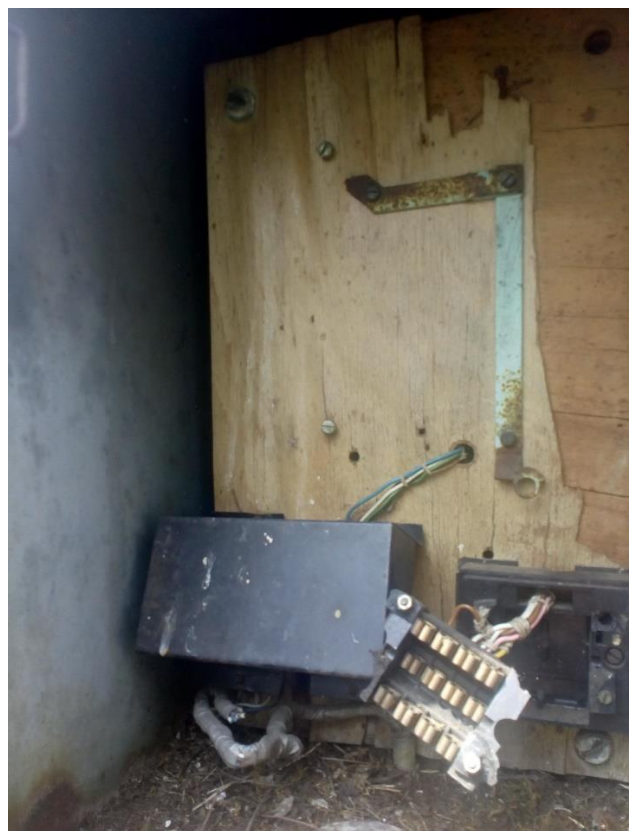
Увидом на лицу места 01.08.2018. године, Радна група ЦИНС је утврдила је на стуб просторног сигнала *E 51* причвршћен ТТ ормарић. Врата ормарића нису била затворена и закључана, а у ормарићу не постоји телефонски апарат (слика 3.4.3.1.).

Слика 3.4.3.1: Спољашњи и унутрашњи изглед ТТ ормарића на стубу просторног сигнала *E 51*

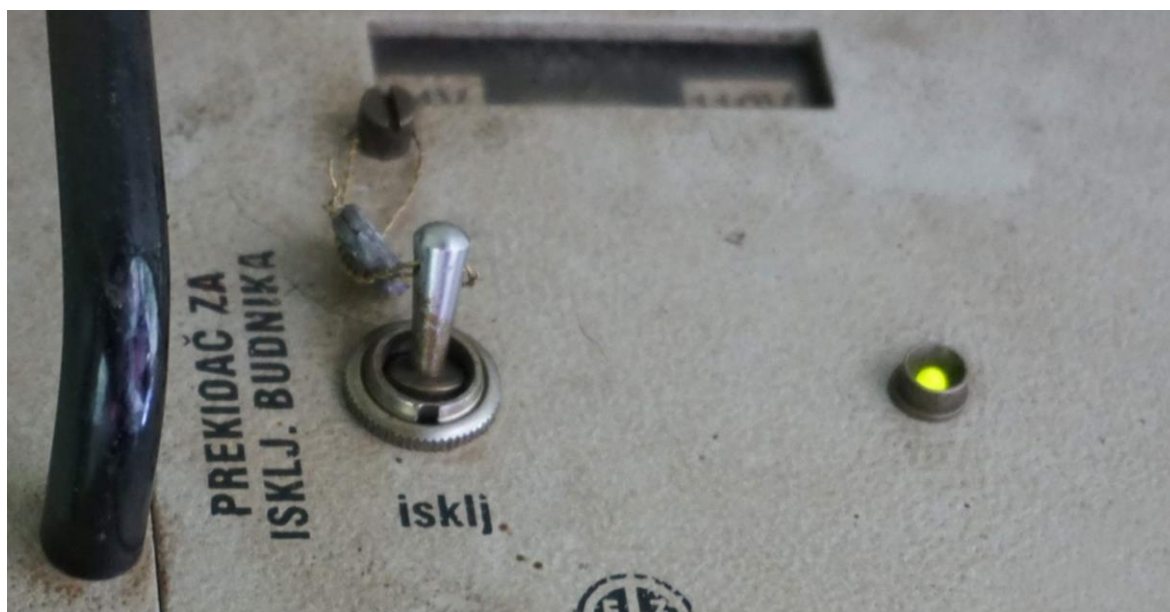
На месту предметне несреће, увиђајем је констатовано да је на локомотиви 661-162 прекидач електронског дела будника био у положају „укључено“, али стање пломбе је било такво да је било могуће поставити прекидач у положај „искључено“, а да се пломба не оштети (слика 3.4.4.1.).

Слика 3.4.4.1: Изглед прекидача електронског дела будника на локомотиви 661-162

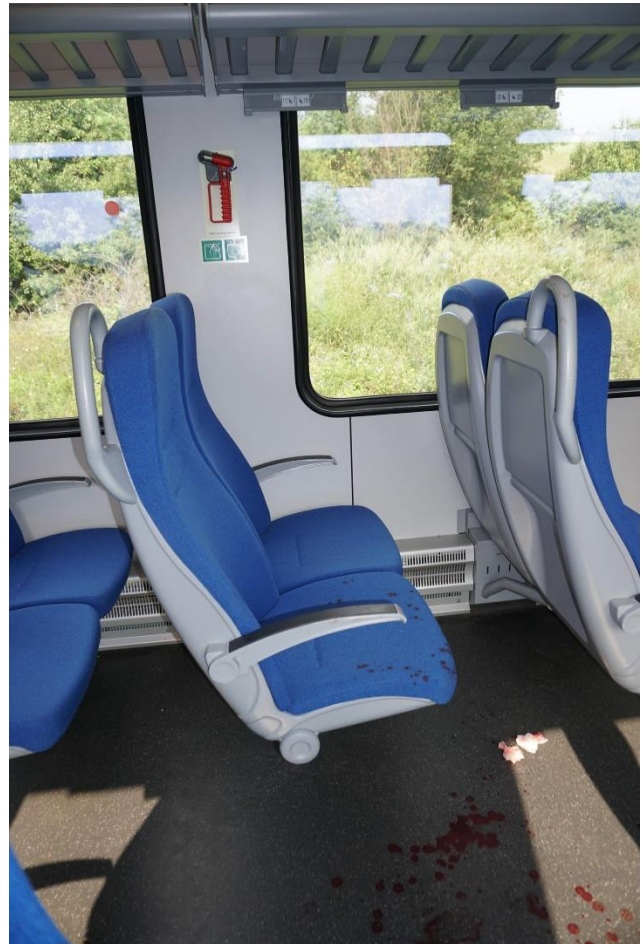
Изглед ЕМВ 413/417-033/034 од воза број 2990 након судара приказан је на сликама 3.4.4.2. и 3.4.4.3.

Слика 3.4.4.3: Изглед простора за путнике воза 2990

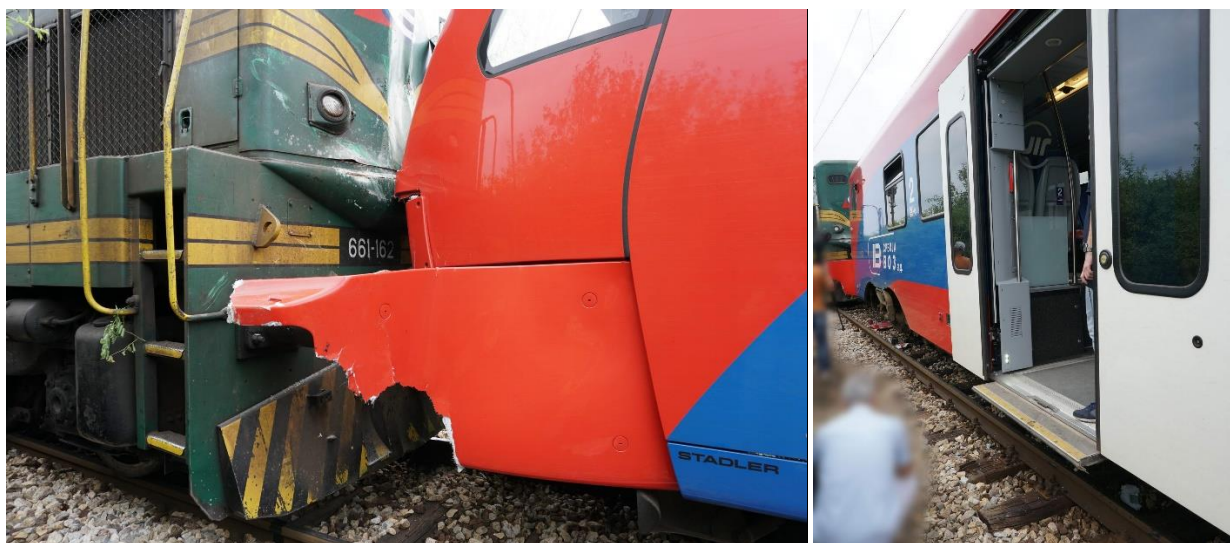
Приликом вожње у смеру од станице Рипањ Тунел ка станици Клење, на отвореној прузи, у близини путног прелаза (који се налази у *km* 27+634), у *km* 27+369 дошло је до сустизања и судара возова број 2990 (ЕМВ 413/417-033/034) и 70922 (сама локомотива 661-162). До судара је дошло тако што је чело воза број 2990 (ЕМВ 413/417-033/034), који се кретао, ударило у крај воза број 70922 (сама локомотива 661-162), који је стајао.

После судара, возови су се кретали у дужини од 19 *m*, након чега су се зауставили. Том приликом, ЕМВ 413/417-033/034 од воза број 2990 је исклизао са једним обртним постољем (прво обртно постоље гледано у смеру вожње).

Слика 4.1.1: Изглед судара возова

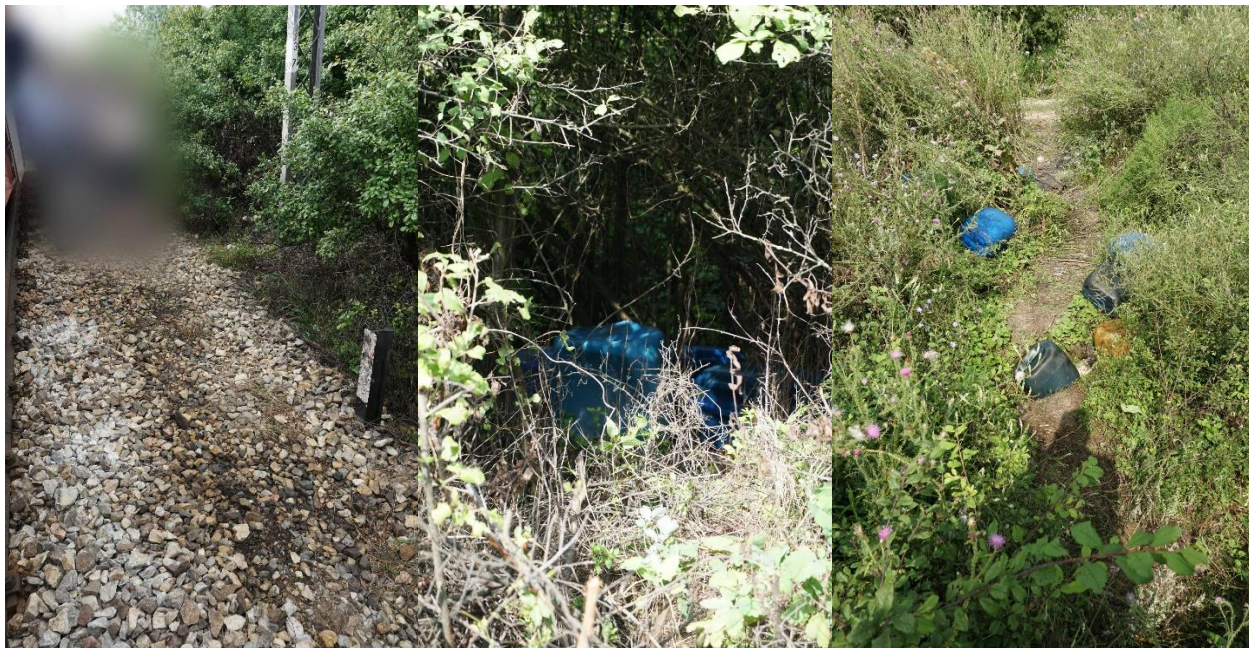
На туцанику поред колосека, са леве стране, гледано у смеру вожње воза, између просторног сигнала *E 42* и стуба КМ број 37, уочена је масна мрља мириса који је сличан мирису дизел горива. У близини стуба КМ број 37 у грмљу поред пруге и на стази која повезује колосек и утабани пут који се простире паралелно са пругом, уочен је већи број разбацаних пластичних канистера. (слика 4.1.3.).

Слика 4.1.3: Изглед мрље и пластичних канистера уочених у близини места несреће

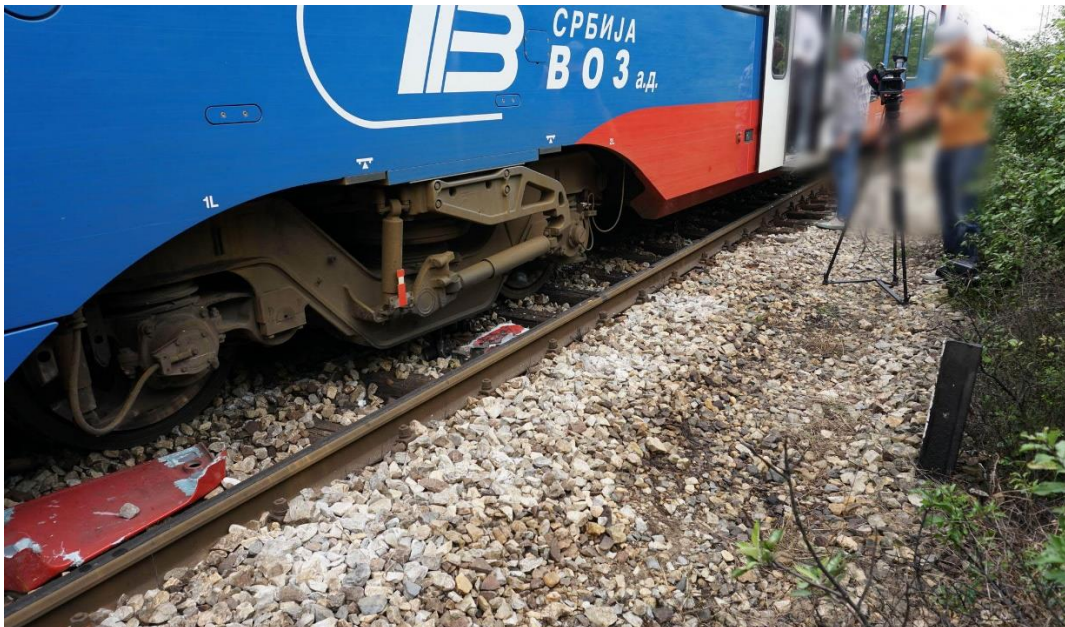
ЕМВ 413/417-033/034 је затечен тако да је чело моторних кола 413-033 било приљубљено уз крај локомотиве 661-162 (слика 4.1.1.). Прво обртно постоље моторних кола 413-033 је исклизло у десну страну, гледано у смеру војње воза. Остала обртна постоља ЕМВ су затечена на колосеку (слика 4.1.4.)

Слика 4.1.4: Изглед исклизлог обртног постоља ЕМВ 413/417-033/034

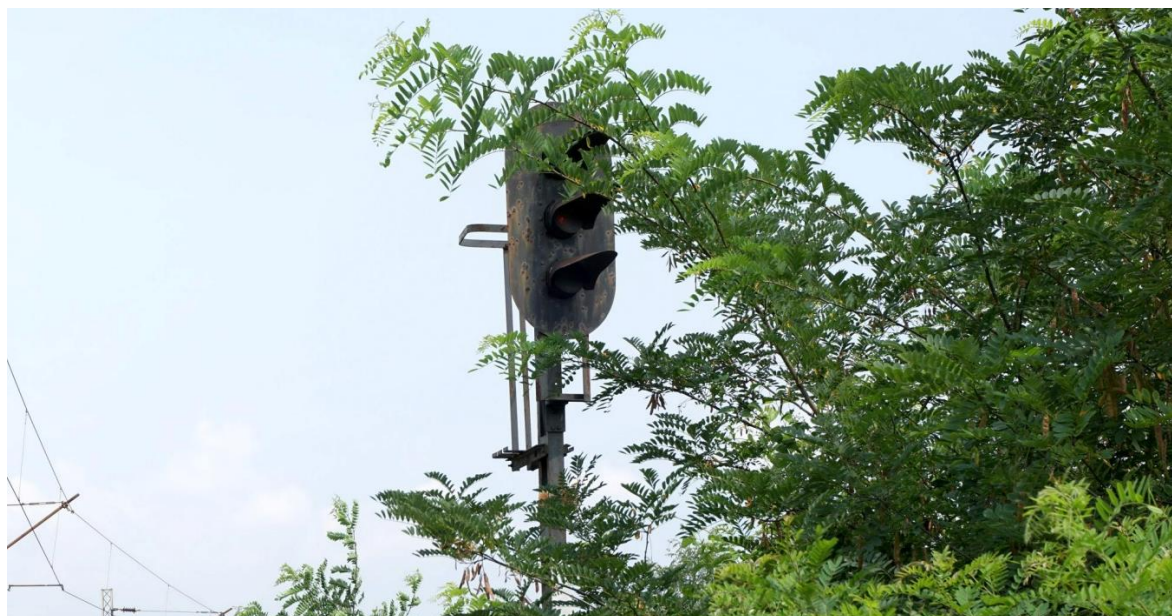
Просторни сигнал који су возови број 70922 и 2990 прошли пре судара је *Е 51*. После судара, увидом на лицу места од стране Радне групе ЦИНС, утврђено је да је просторни сигнал *Е 51* показивао сигнални знак 4:“Стој” (слика 4.1.5.).

Слика 4.1.5: Изглед просторног сигнала *Е 51*

Са места одакле је Радна група ЦИНС могла да уочи сигнални знак који показује просторни сигнал *E 51*, исти је било могуће уочити, али интензитет светлости црвене ланterne је био веома слаб. За наведени просторни сигнал, није обезбеђена прописана најмања даљина видљивости (види тачку 3.4.2).

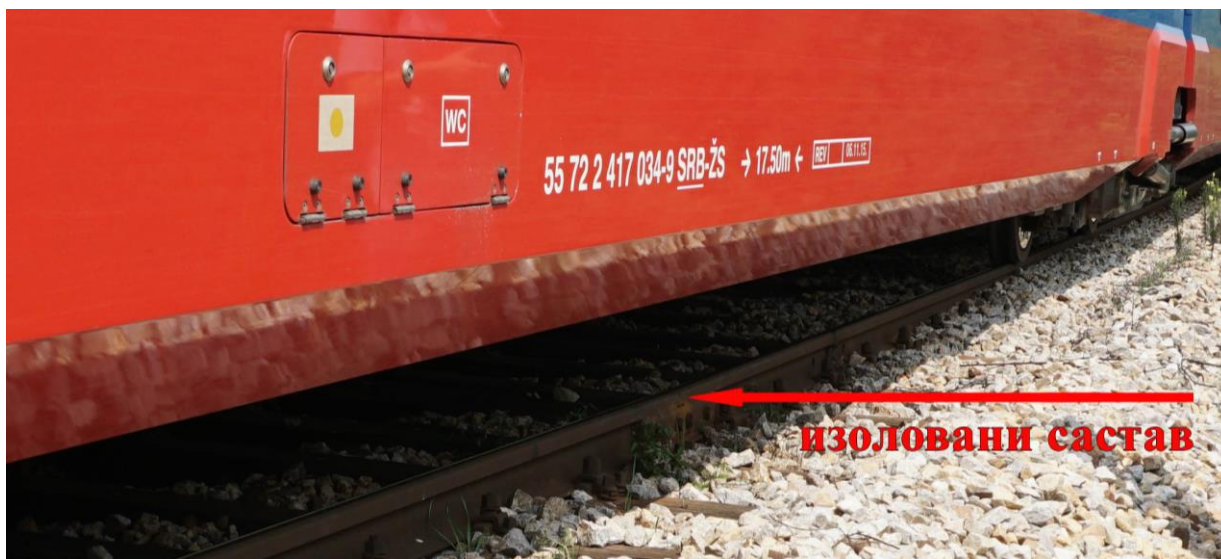
Изоловани састав између просторних одсека *IpE3* и *IpE4* је лоциран испод приколице 417-034 (слика 4.1.6.). С обзиром на место на коме је дошло до удара и дужину ЕМВ, са сигурношћу је утврђено да се локомотива 661-162 у моменту настанка предметне несреће налазила унутар просторног одсека *IpE3*.

Слика 4.1.6: Положај изолованог састава између просторних одсека *IpE3* и *IpE4* у односу на ЕМВ 413/417-033/034

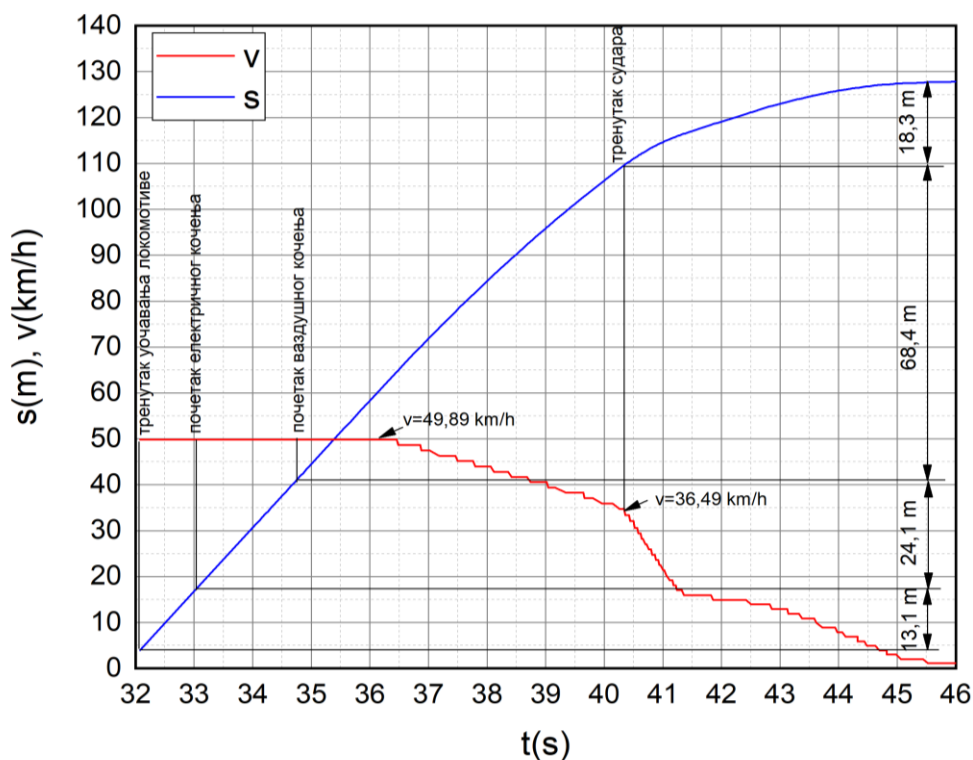
Слика 4.2.3.1: Дијаграм кочења ЕМВ 413/417-033/034 при судару

Рачунски подаци, брзина кретања и зауставни пут, су приказани графички на слици 4.2.3.1.

За тренутак уочавања локомотиве узет је тренутак 1 s пре активирања кочења, односно активирања електричног кочења ЕМВ 413/417-033/034. Брзина у том тренутку је износила 49,89 km/h.

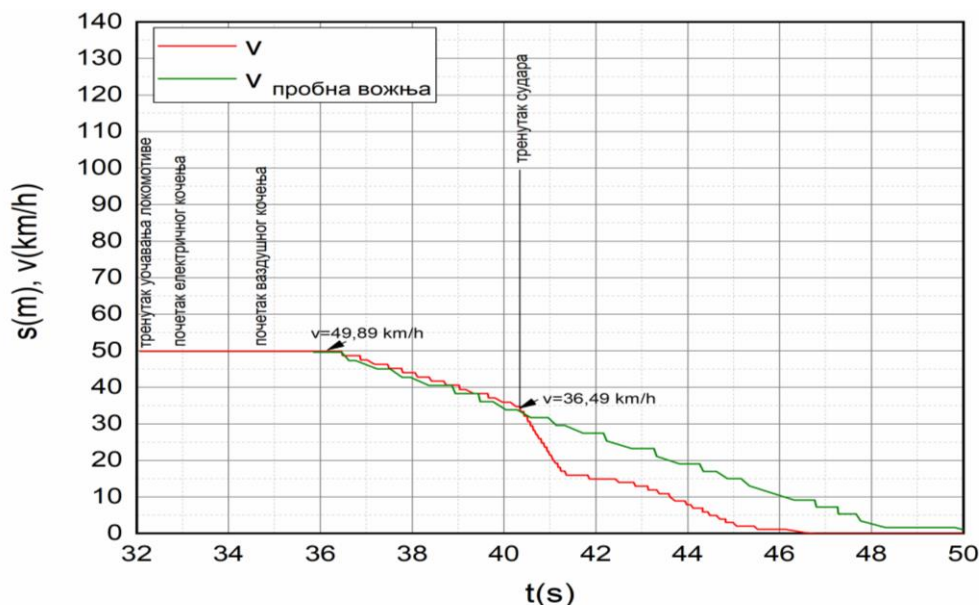
Слика 4.2.3.2: Упоредни приказ дијаграма кочења ЕМВ при пробној возњи и при судару

У делу успорења са брзине од 50 km/h до 36,4 km/h, може се констатовати да се криве поклапају. Приметна је минимална разлика настала као последица различитих нагиба пруге на месту судара и месту пробне вожње. На делу успорења од 36,4 km/h до заустављања, разлика у паду брзина је значајна из разлога што је приликом судара успорење било знатно веће услед удара ЕМВ 413/417-033/034 у локомотиву 661-162.

Поређењем дужине зауставног пута код завођења кочења при брзини од 30 km/h , добијеног приликом пробне возње и дела зауставног пута од почетка кочења до момента судара, може се закључити да се воз број 2990 кретао брзином не већом од 30 km/h , до судара не би ни дошло.
