Број: ЖС - 03/20

КОНАЧАН ИЗВЕШТАЈ О ИСТРАЗИ НЕСРЕЋЕ

Врста несреће:	Исклизнуће воза
Број воза:	45022
Место:	Општина Јагодина, отворена пруга између станица Јагодина и Багрдан
Датум:	28.11.2020. године
Време:	19:27

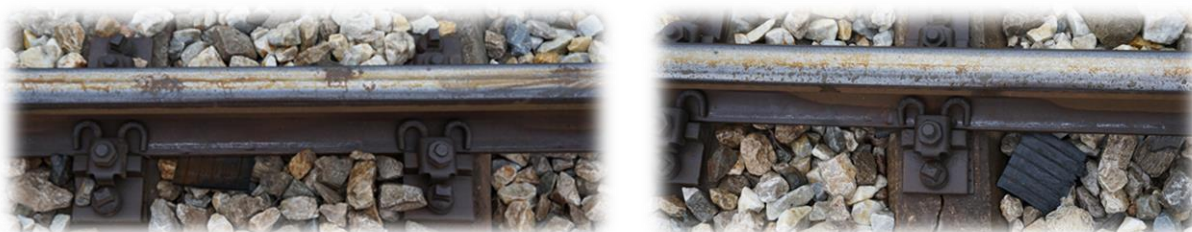
Слика 3.4.2.7: Изглед подужног померања шина

Услед прснућа шина дошло је до неједнаког подужног померања шина (подужно померање шина је приказано на слици 3.4.2.7.) а тиме и сужења колосека. Лоша веза шина-праг (стишњеност и недостатак гумених уметака чији је изглед приказан на слици 3.4.2.8.), као и стање причвсног прибора који је неподмазан, непритегнут и недостаје (изглед причврсног прибора је приказан на слици 3.4.2.9.), изавало је закошење и оштећење прагова (изглед закошења и оштећења прагова приказан је на слици 3.4.2.10.), а тиме и сужење колосека.

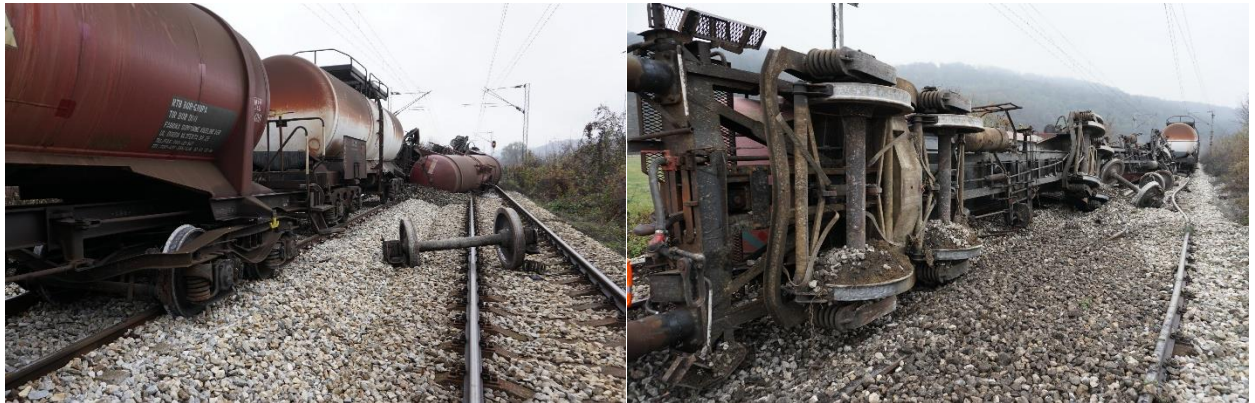
Слика 3.4.4.1: Изглед исклизлих и преврнутих кола

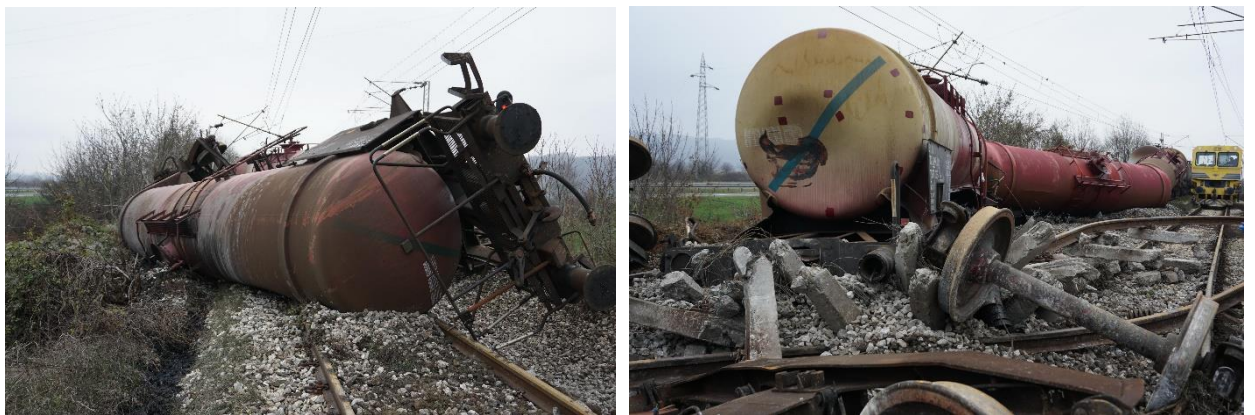
Слика 3.4.4.2: Изглед исклизлих и преврнутих кола

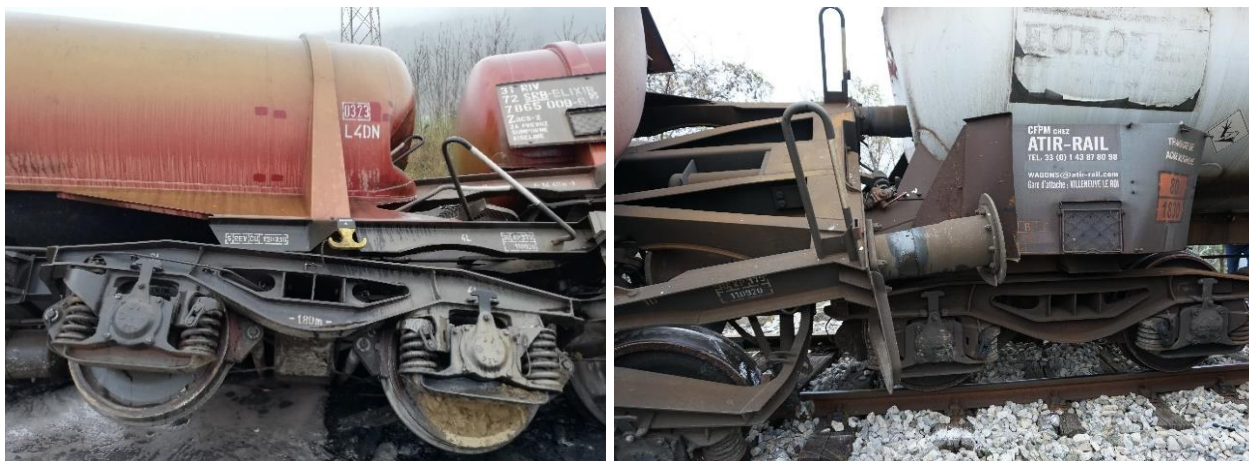
Слика 3.4.4.3: Изглед исклизлих и преврнутих кола и делова исклизлих кола

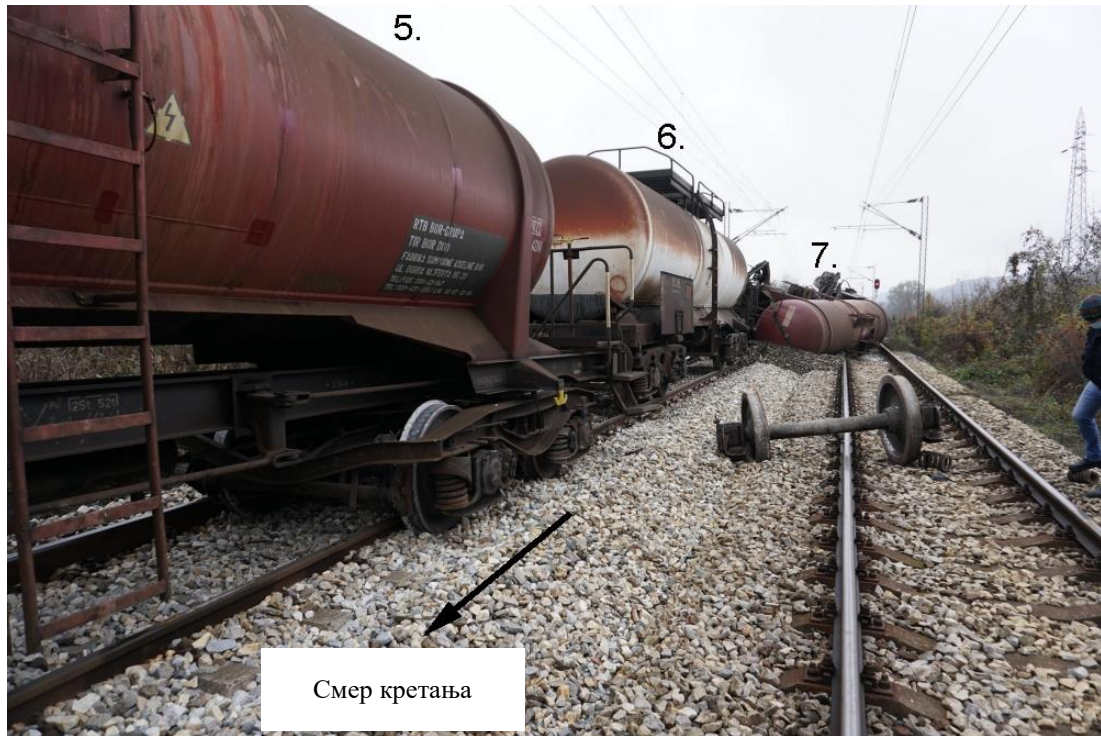
Дана 29.11.2020. године представници ЦИНС су изашли на место несреће. Локомотива 193-916 и првих четворо кола су се налазили на колосеку. Пета кола број 33 72 7867 810-3 су исклизла са задњим обртним постољем на леву страну колосека у смеру кретања. На суседном колосеку (десни колосек двоколосечне пруге), између петих и шестих кола се налазио испали осовински склоп преврнутих седмих кола (слика 4.2.1.1.).

Слика 4.2.1.1: Пета исклизла кола

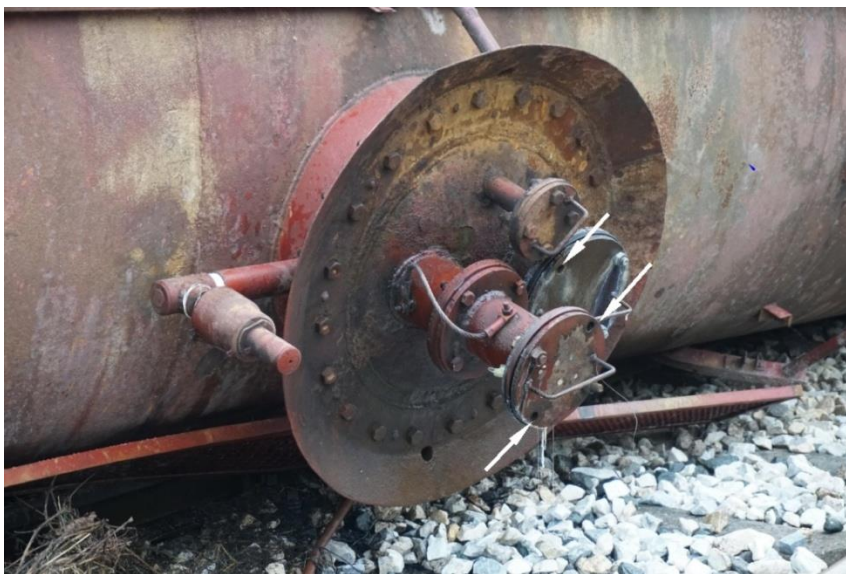
Слика 4.2.1.3: Цурење сумпорне киселине из кола број 31 72 7865 013-8

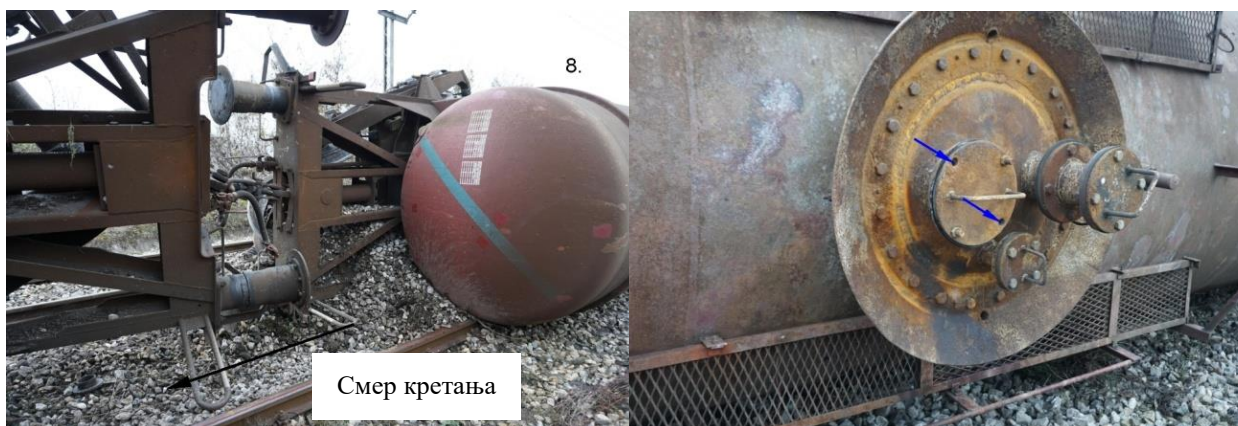
Слика 4.2.1.4: Преврнута осма кола број 33 72 7867 853-3 и цурење сумпорне киселине на поклопцу

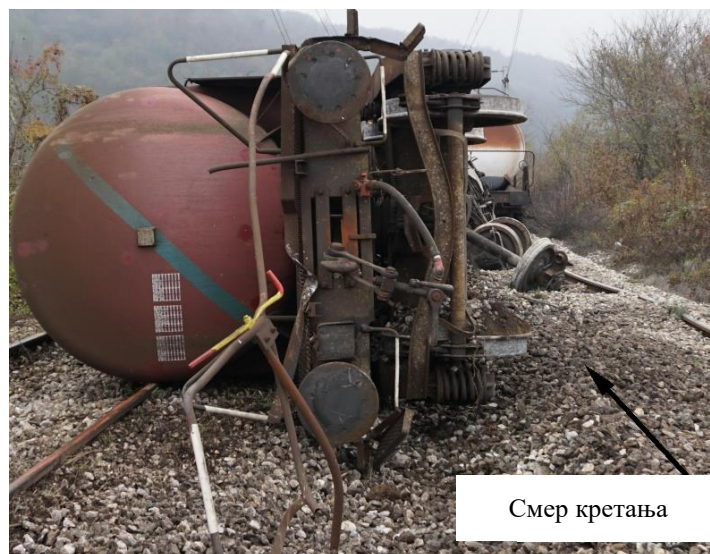
Осим колима завршава се први део воза, који је био одвојен од другог дела воза приближно 27 m. Сви вучни уређаји предњег дела воза су после несреће затечени у затегнутом стању, што значи да су седма и осма кола по исклизнућу и заривању у горњи строј пруге допунски кочила тај део воза.

Слика 4.2.1.6: Неоштећени вучни уређаји на крају осмих кола

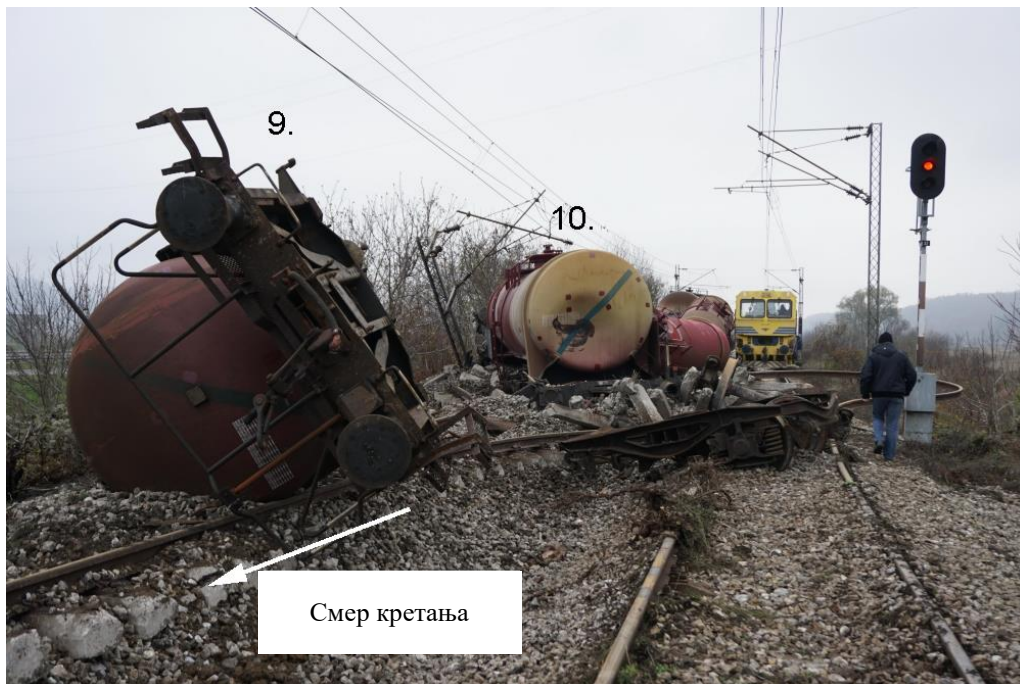
и траг на прелазном мосту осмих кола, који највероватније потиче од левог одбојника деветих кола.

Слика 4.2.1.7: Преврнута девета кола са неоштећеним вучним уређајима

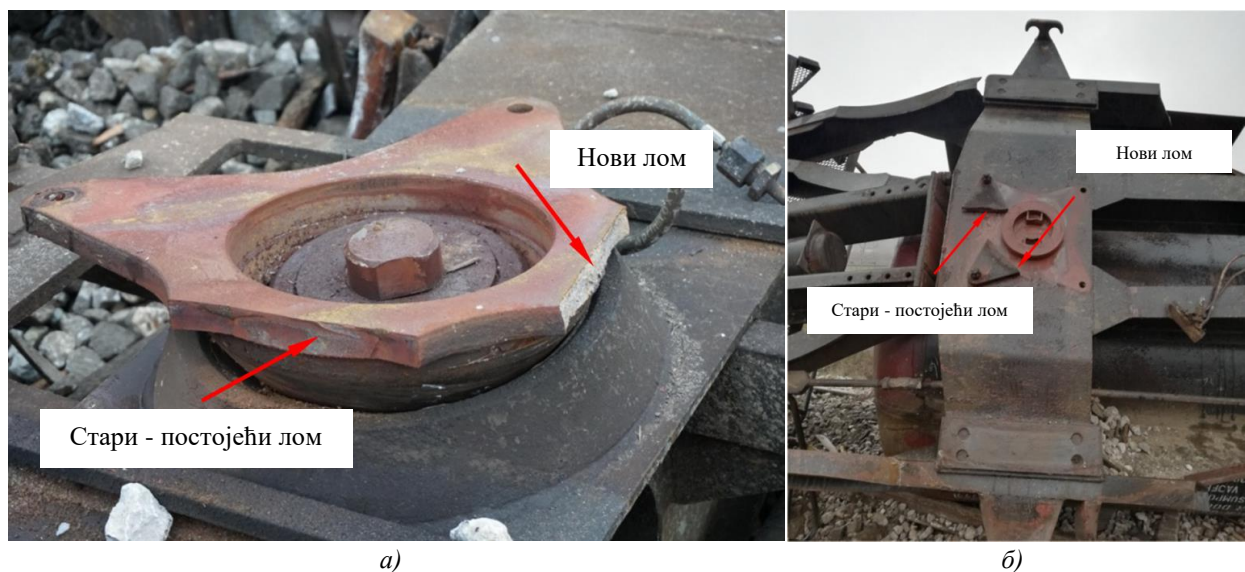
Предње обртно постоље деветих кола се приликом исклизнућа одвојило од колског сандука услед пуцања причврсних вијака и причврсне плоче горњег дела обртне шоље. Једна осовина се одвојила од рама обртног постоља.

Слика 4.2.1.8: Лом прирубнице горње обртне шоље предњег обртног постоља деветих кола број 33 72 7867 846-7

Сила кочења коју може да пренесе обртна шоља и њени везни елементи са колским сандуком, не може бити већа од силе приањања у додиру четири точка обртног постоља са шином. При брзом кочењу коефицијент приањања не прелази 0,12. Уколико би се усвојило да је у екстремном случају он износио чак 0,2, екстремна сила кочења није могла бити већа од приближно 70 kN.

С друге стране површина покиданог крака износи више од 15 cm². За претпостављену затезну чврстоћу челичног лива од кога је обртна шоља израђена од само 400 N/mm², сила кидања (ако би потицала од брзог кочења) би морала да буде најмање 600 kN или бар 10 пута већа од реално могуће силе при брзом кочењу (без узимања у обзир силе коју преносе два преостала вијка).

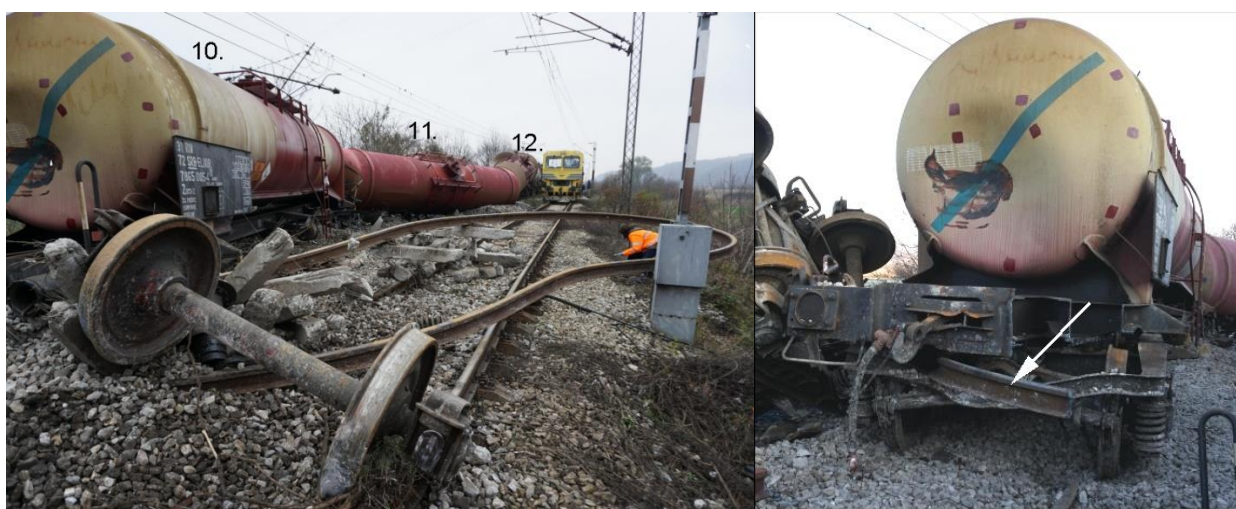
а) После несреће

Према затеченој ситуацији, по откачињању насталом током исклизнућа између осмих и деветих кола, дошло је до заривања деветих кола у горњи строј пруге и њиховог превртања на десну страну у смеру кретања. Тада је данце цистерне десетих кола налетело на одбојник преврнутих деветих кола, при чему није пробијено, али је на њему остало велико удубљење (слика 4.2.1.9.).

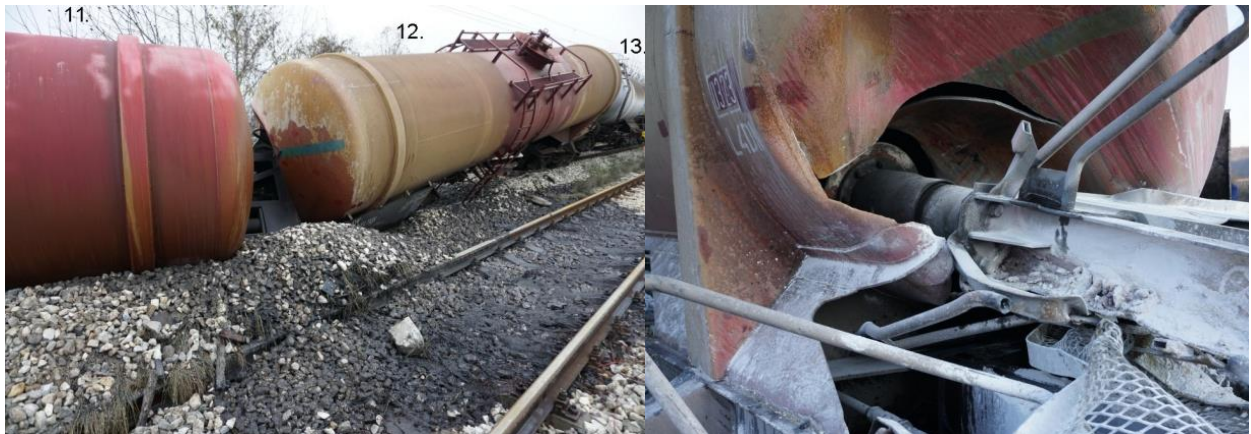
а) После несреће

Чеони делови постоља између десетих и једанаестих кола су потпуно сабијени и деформисани. Једанаеста кола су се преврнула на леви бок у смеру кретања (слика 4.2.1.10. а).

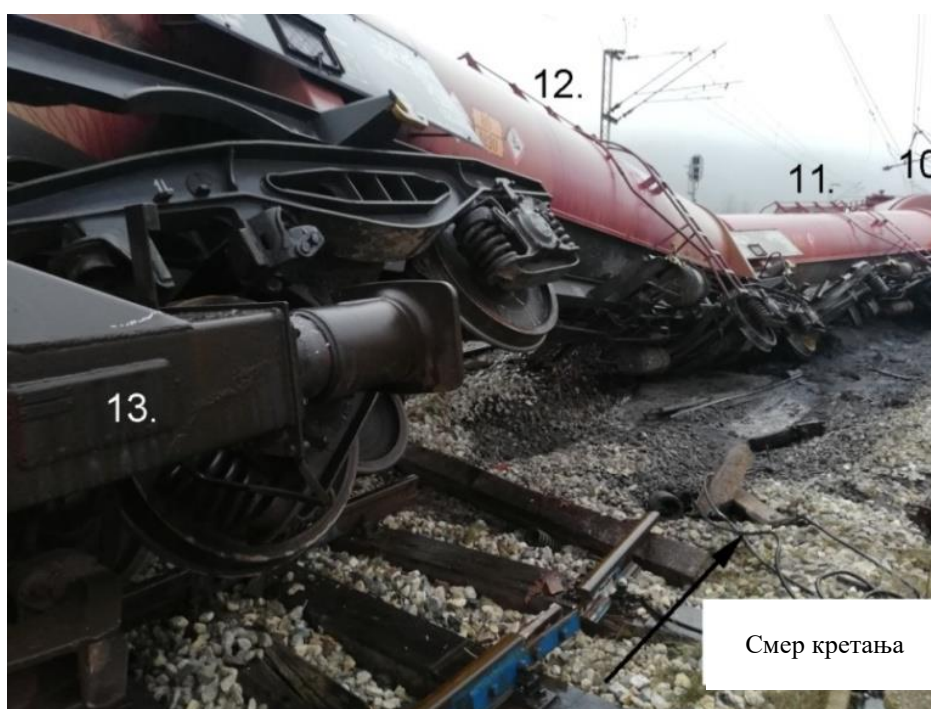
На слици 4.2.1.12. је приказан почетак разореног дела колосека код изолованог састава, гледано у смеру кретања воза. Тринаеста кола су челом цистерне налетела на одбојник дванаестих кола (слика 4.2.1.13. в). Леви точкови предњег обртног постоља у смеру кретања су остали на неразореном делу колосека непосредно испред изолованог састава. Десни точкови предњег обртног постоља су затечени одигнути од колосека (слика 4.2.1.13. а), а задње обртно постоље је исклизло на десну страну у смеру кретања (слика 4.2.1.13. б). Леви точкови задњег обртног постоља су били упали на унутрашњу страну колосека поред шине, а десни су остали поред десне шине у ваздуху. Очигледно се ово догодило под утицајем налетања на дванаеста кола која су се преврнула на леву страну.

Слика 4.2.1.12: Почетак разореног колосека код изолованог састава у *km* 123+660,80 и зона највећег изливања киселине

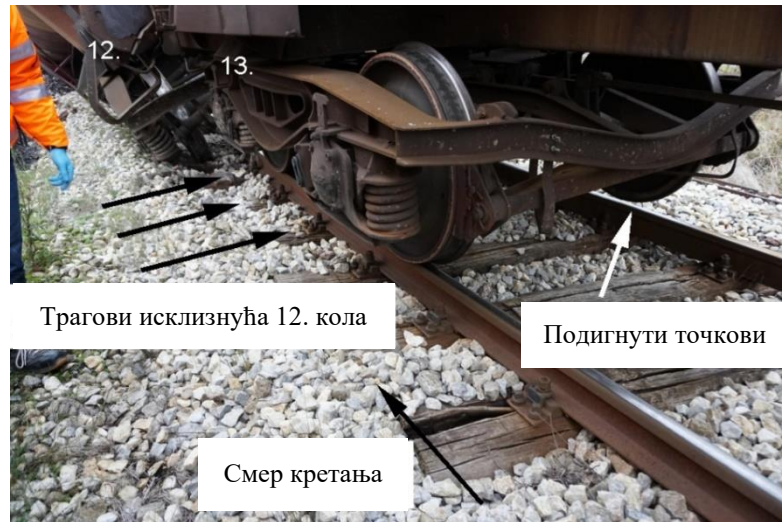
а) Предње обртно постоље 13-тих и задње обртно постоље 12-тих кола

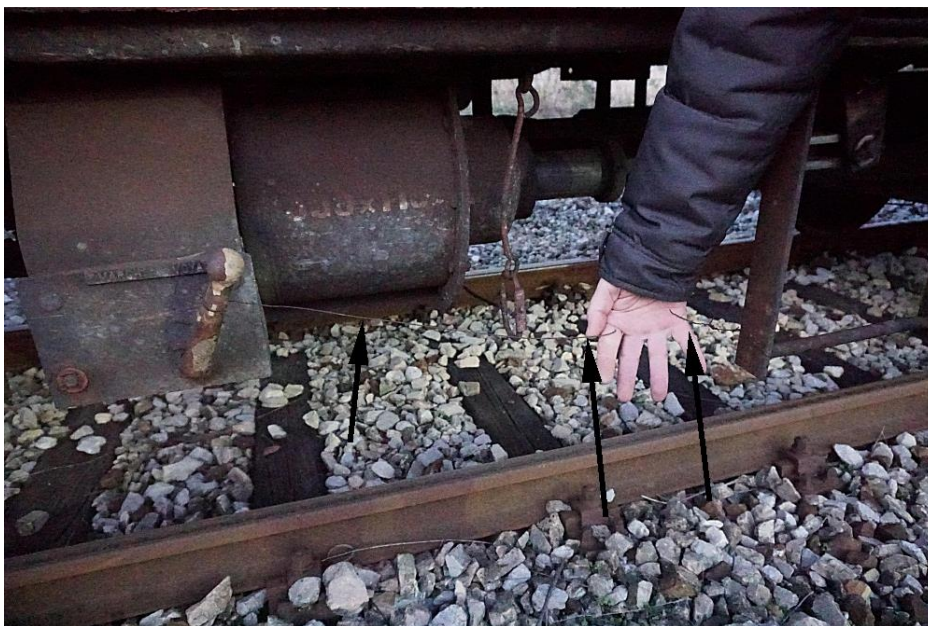
настанак несреће, кола су упућена у ремонтну радионицу да се провери исправност кочнице.

Слика 4.2.2.1: Жица којом је била фиксирана ручица *G-P* мењача

За кола број 33 87 7864 174-0 (која су се налазила прва до локомотиве 193-916), код којих је пронађена жица којом је ручица *G-P* мењача била везивана у положају *P*, у радионици Желвоз 026 Смедерево извршен је преглед и снимљени су дијаграми кочења. Према достављеној мерној листи IB:594 159-1 од 24.2.2021. године максимални притисак у кочном цилиндру при брзом кочењу у *P* режиму је износио 4,05 bar, а у *G* режиму 4,09 bar. Те вредности су изнад прописане вредности од $3,8 \pm 0,1$ bar. У пратећем записнику је констатовано да на распореднику недостаје ограничивач максималног притиска (*HBG*) и да се пребацивач режима *G-P* (путничко-теретно) пребацује без отпора. Остале карактеристике и параметри кочнице су у дозвољеним границама.

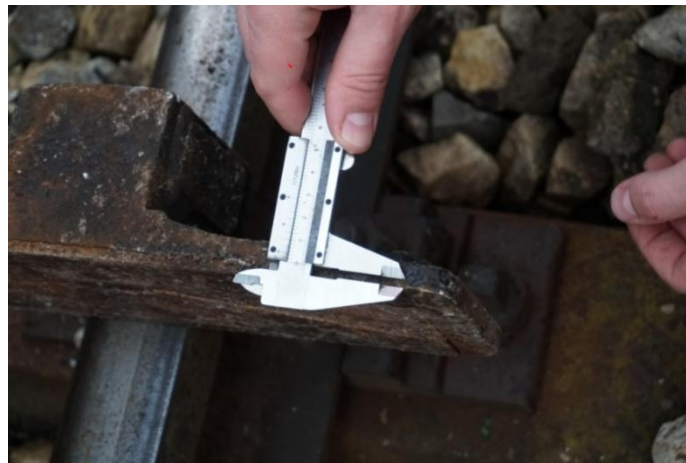
На слици 4.2.2.1.3. је приказан истрошени уметак поклизника са обртног постоља кола број 33 72 7867 810-3 који је пронађен на месту исклизнућа.

Слика 4.2.2.1.3: Неметални уметак доњег поклизника обртног постоља кола број 33 72 7867 846-7 истрошен до металног носача

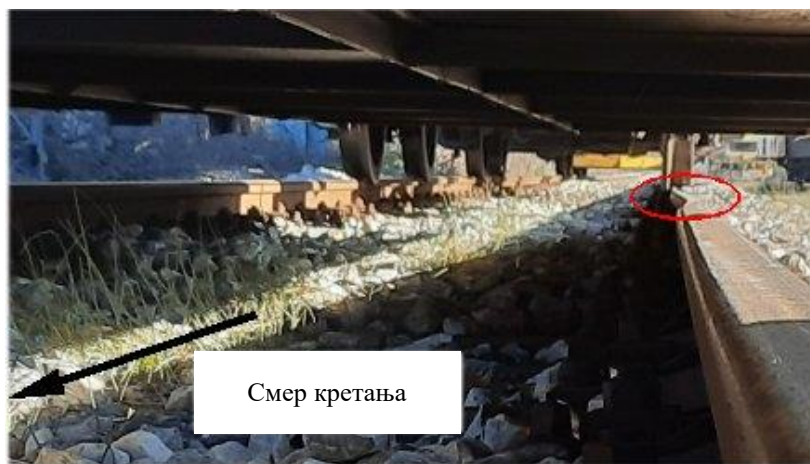
Гледано у смеру војње воза број 45022, у зони десетак метара иза хектометарске ознаке *km* 123+700, односно приближно 30 *m* пре изолованог састава, уочена је попречна деформација обе шине у леву страну. Код леве шине деформација је износила приближно 35 *mm*, а код десне приближно 30 *mm* (слика 4.2.5.4.). Деформација је на дужини од 10

прагова (приближно 6 m). Према стандарду EN 13848-5:2017, граница одступања по правцу која захтева тренутну интервенцију, за брзину од 80 km/h је 22 mm.

а) лева шина у смеру кретања

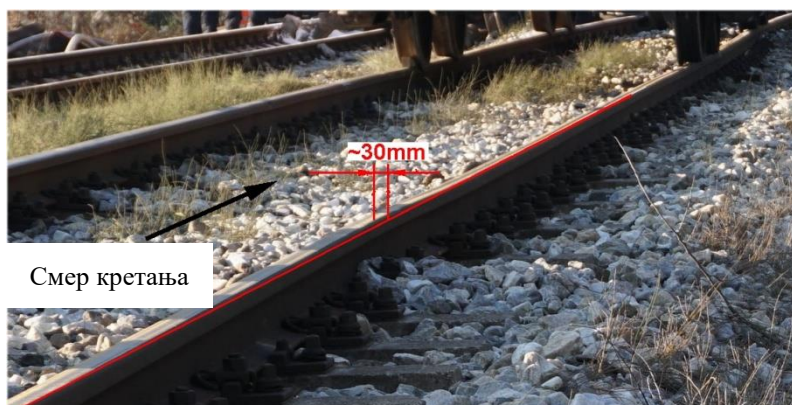
б) десна шина у смеру кретања

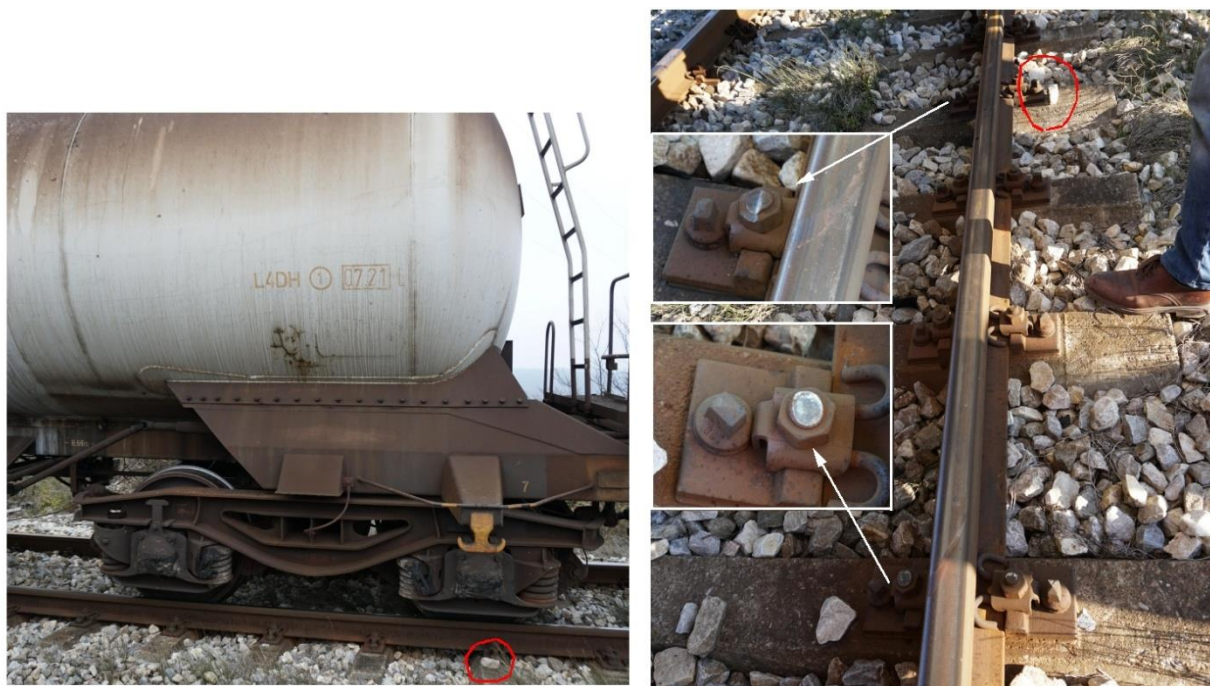
Двадесетак метара даље, у смеру кретања, близу кућице АПБ-а (km 123+673) уочен је први недвосмислен траг од удара исклизлих точкова на вијке причврсне везе леве шине, са унурашње стране (слика 4.2.5.5.), који постоје само на два вијка на растојању од 1,8 m и који одговарају положају у коме је нађено друго исклизло обртно постоље тринаестих кола. На суседним вијцима и праговима као ни на страни супротне шине нема трагова од исклизнућа. Трагови су снимљени по уклањању кола са места исклизнућа.

Слика 4.2.5.5: Први траг исклизнућа од тринаестих исклизлих кола

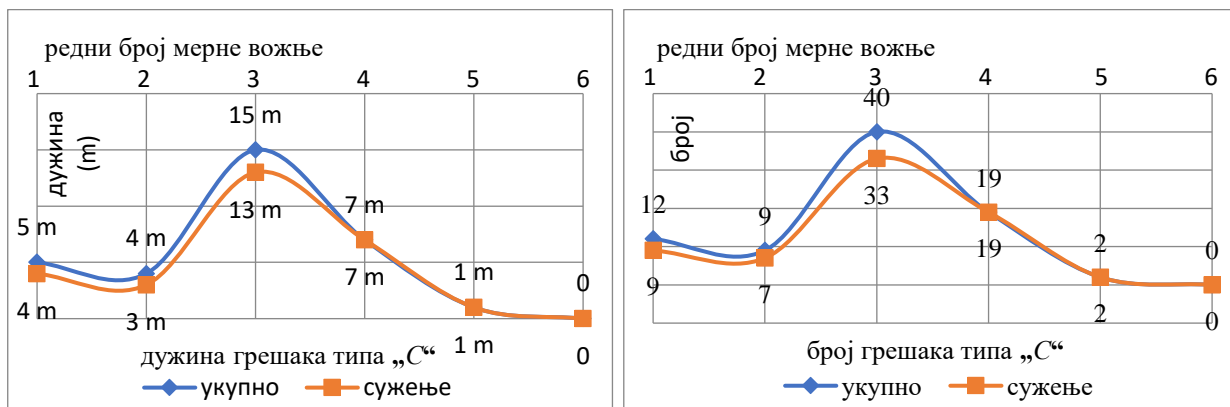
Учешће грешки типа „C“ код сужења колосека у односу на укупан број грешака типа „C“ у зони исклизнућа воза број 45022 (од *km* 123+000 до *km* 124+000) приказан је на графикону 4.2.8.1.

Графикон 4.2.8.1: Преглед дужине и броја грешака типа „С“ кроз време од *km* 123+000 до *km* 124+000

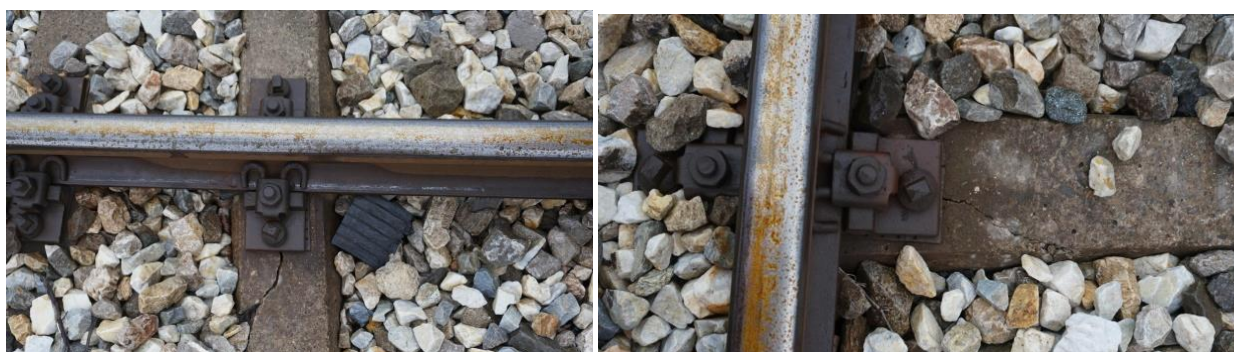
Слика 4.2.9.7: Прснуће прага на месту везе подложна плоча-праг

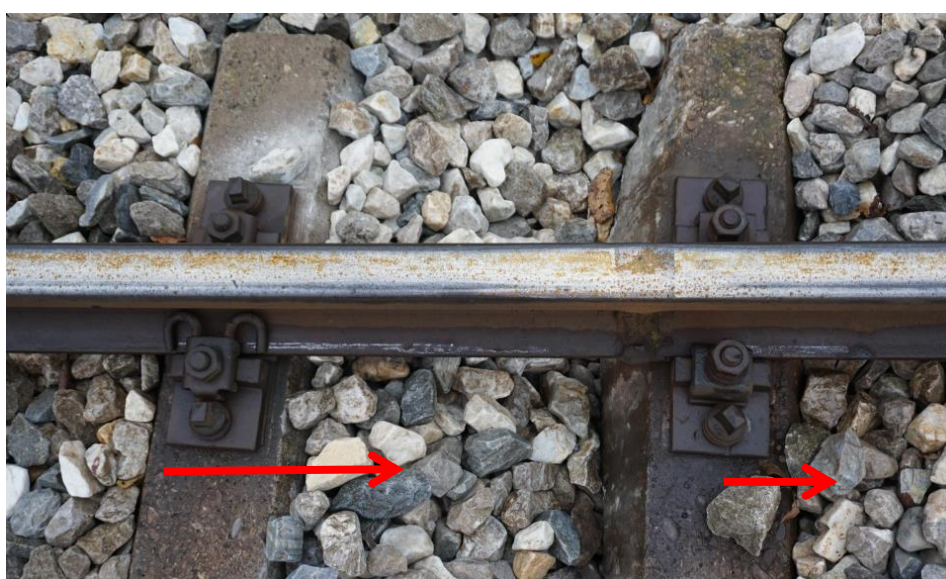
Слика 4.2.9.8: Подужно померање шине

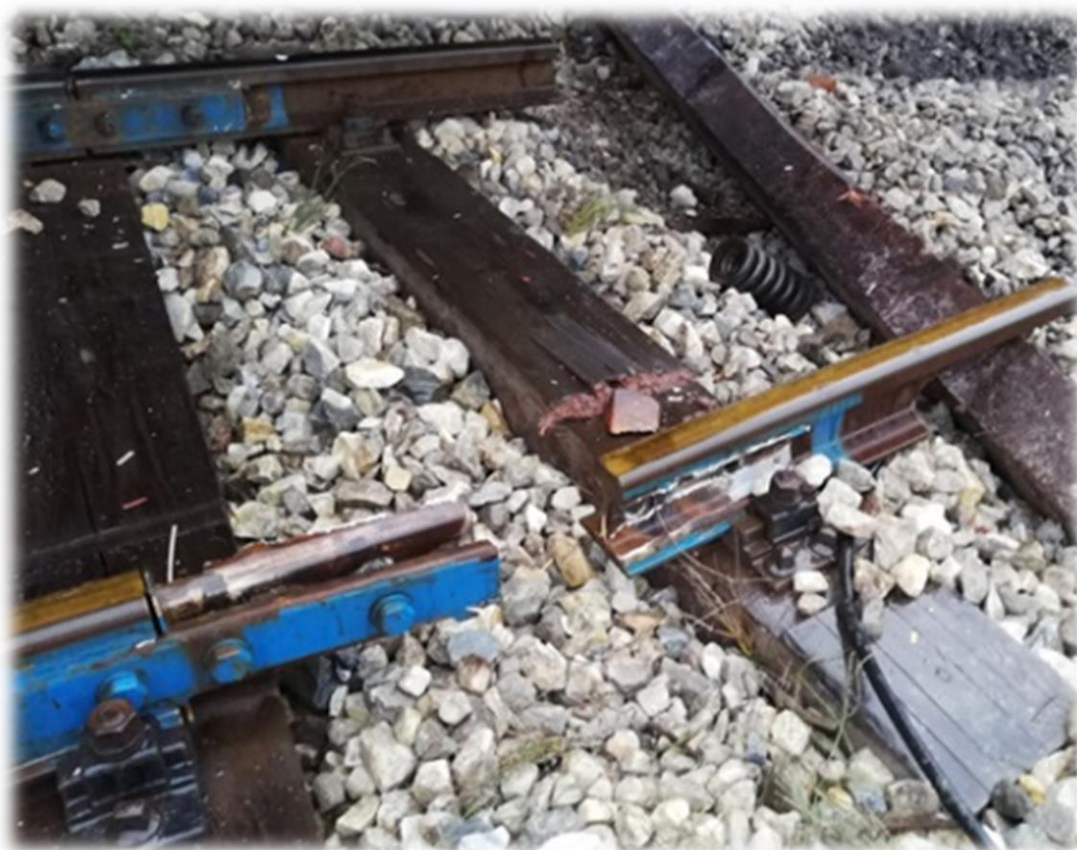
Слика 4.2.10.1: Изглед раскинућа колосека на месту изолованог састава у *km* 123+660,80

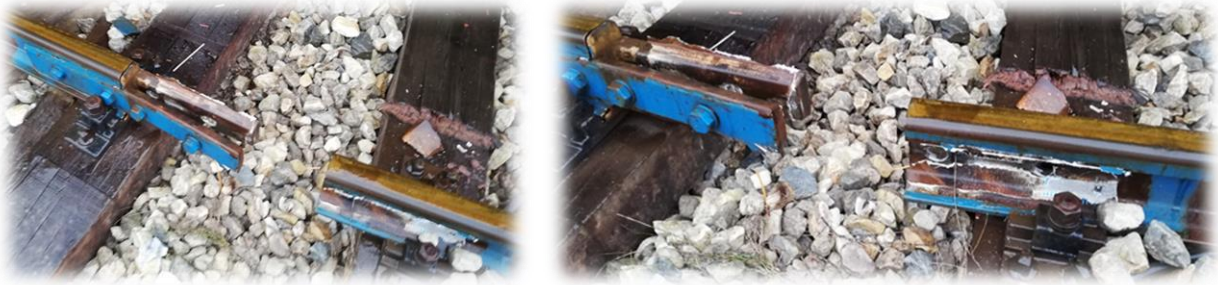
Слика 4.2.10.2: Изглед прснућа спојних вијака у изолованом саставу у *km* 123+660,80
(лева шина у смеру растуће стационаже левог колосека)

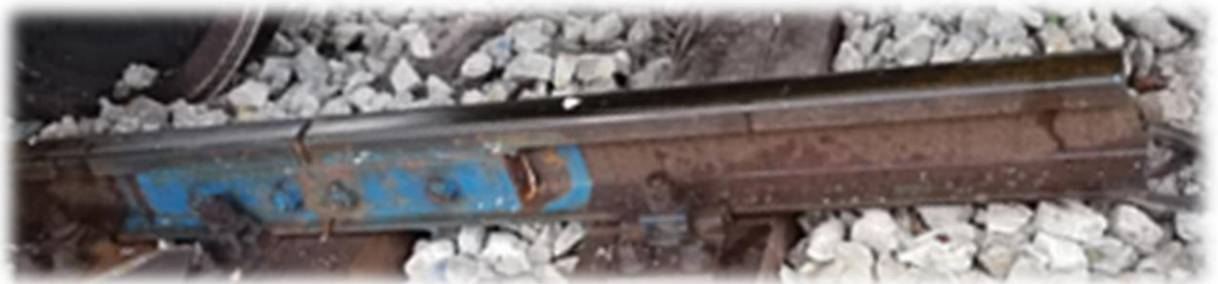
Слика 4.2.10.3: Изглед прснућа десне шине у смеру растуће стационаже левог колосека у *km* 123+660,20
