Број: ЖС - 04/20

Датум: 22.11.2021. године

КОНАЧАН ИЗВЕШТАЈ О ИСТРАЗИ ОЗБИЉНЕ НЕСРЕЋЕ

Врста несреће:	Озбиљна несрећа на путном прелазу у нивоу
Број воза:	Воз број 6431
Место:	Град Суботица, Општина Бајмок, међустанично растојање Бајмок - Алекса Шантић
Датум:	02.12.2020. године
Време:	08:15

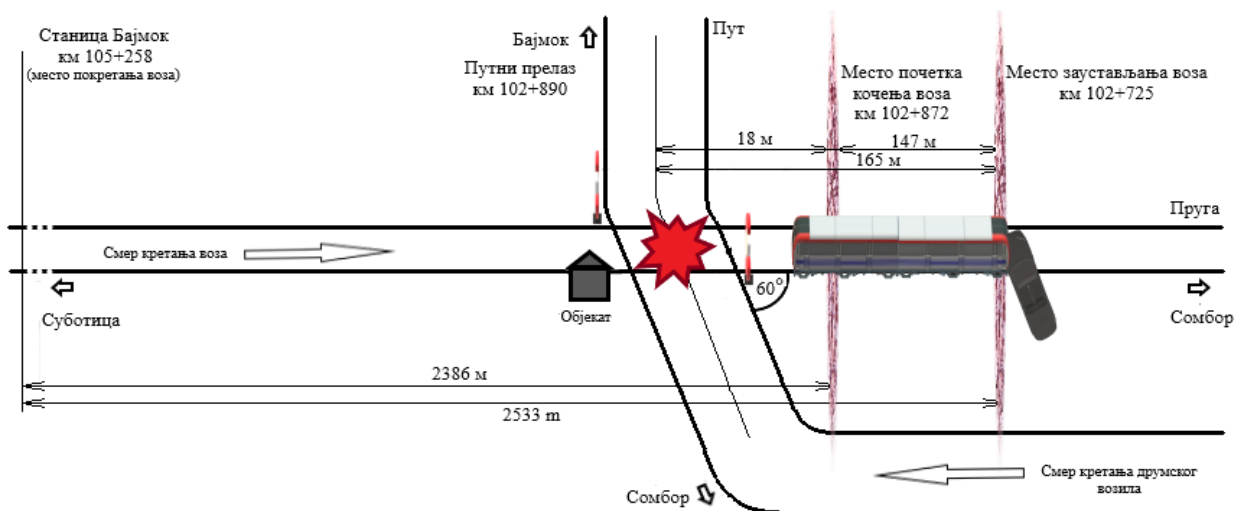
Слика 2.2.3.3: Скица озбиљне несреће

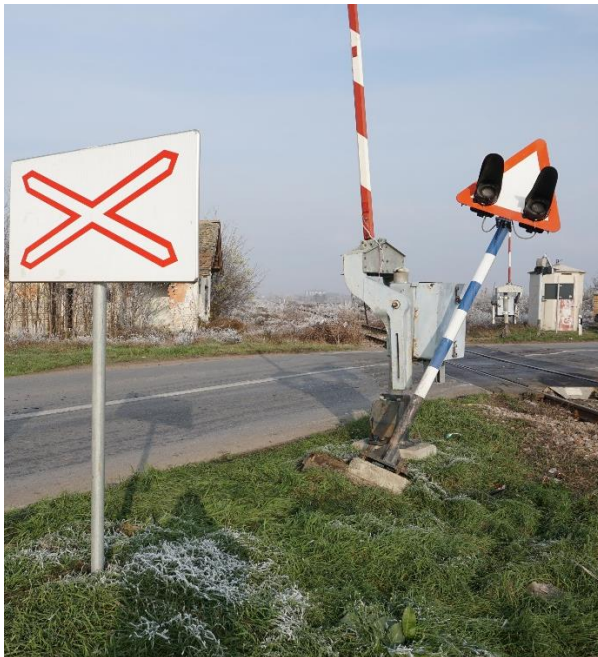
Увиђајем на лицу места који је извршио истражитељски тим ЦИНС утврђено је да носач на коме је постављен семафор IV-9, а који се налази испред путног прелаза из смера Сомбора, не стоји вертикално (90°) у односу на коловоз пута, већ под углом од приближно 70° , нагнут унапред, у смеру простирања коловоза према Бајмоку и благо на десно. На носачу и темељу на коме је постављен носач постоје оштећења настала највероватније од удара друмског возила, док на самом семафору нису уочена оштећења. На носачу полубраника је уочена одређена количина ситног изломљеног сигурносног (каљеног) стакла које се употребљава на друмским возилима (слике 3.4.2.1. и 3.4.2.2.). Облик и место уочених оштећења на носачу и темељу носача семафора и облик, величина и положај сломљеног стакла указују да оштећења нису настала у предметној озбиљној несрећи.

Слика 3.4.2.1: Изглед семафора
(поглед из смера Сомбора)

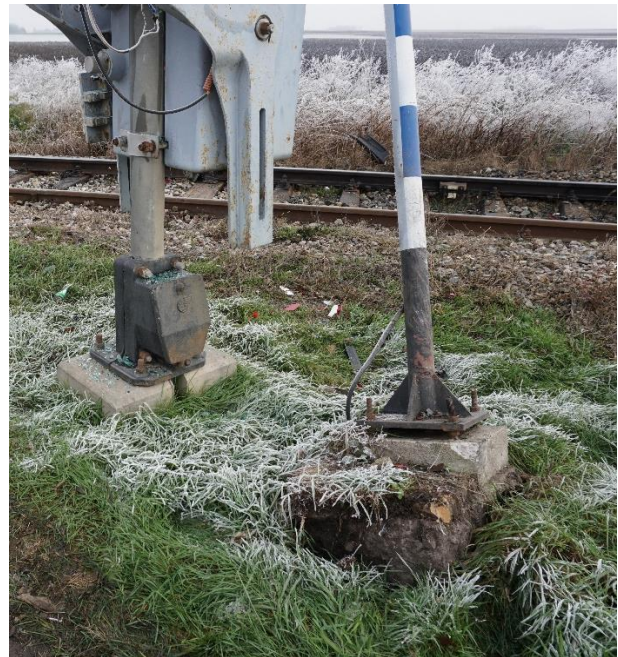
Слика 3.4.2.2: Изглед детаља семафора
(поглед из смера Сомбора)
